# Asbestinventarisatetest

Begijnhof 11, 2300 Turnhout

Attestnummer : 20230703-000496.000

**Niet-asbestveilig**

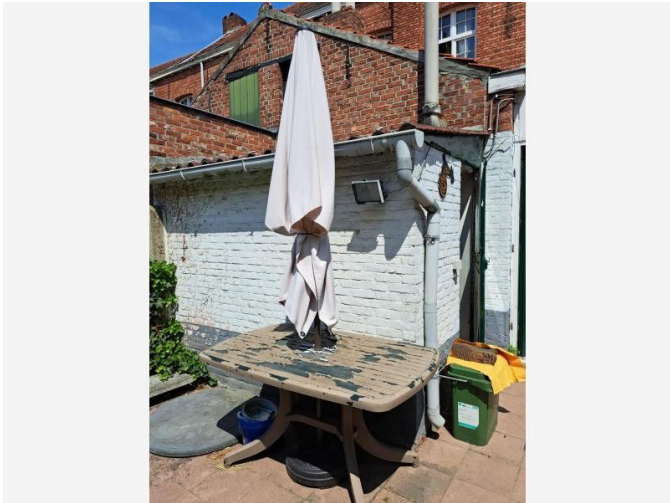
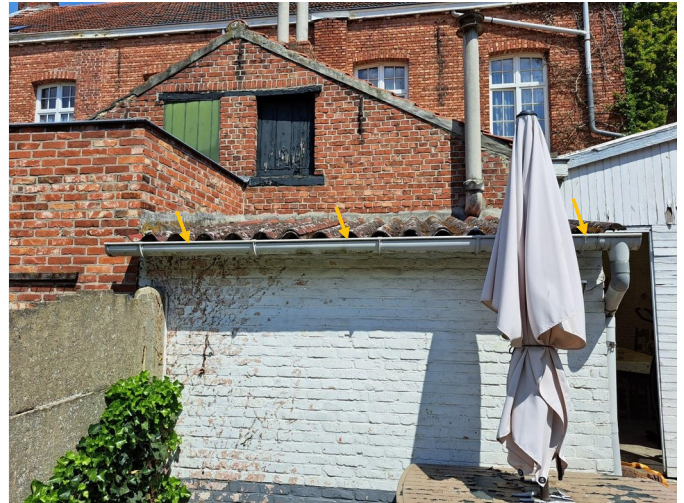
**Dringend verwijderen**

| Beschrijving | Aanbouw slib in dakgoot |
| Type afvalstof | Betreft resten (contaminatie) van verwerking of beschadiging |
| Bron van de resten | AC golfplaten dakbedekking |
| Gebondenheid resten | Niet hecht |
| Hoeveelheid (gewicht - aantal) | <ul style="list-style-type: none"><li>• 1,00 kg - 1 stuk</li></ul> |

- Verwijder het asbestafval.

- Eenvoudige handelingen: mag via doe-het-zelf of door werknemer(s) met opleidingsattest eenvoudige handelingen  
Reinig de dakgoot en behandel het afval het asbesthoudend. Lees zeker de aanbevelingen in de toelichting achteraan dit document i.v.m. de verwijdering.

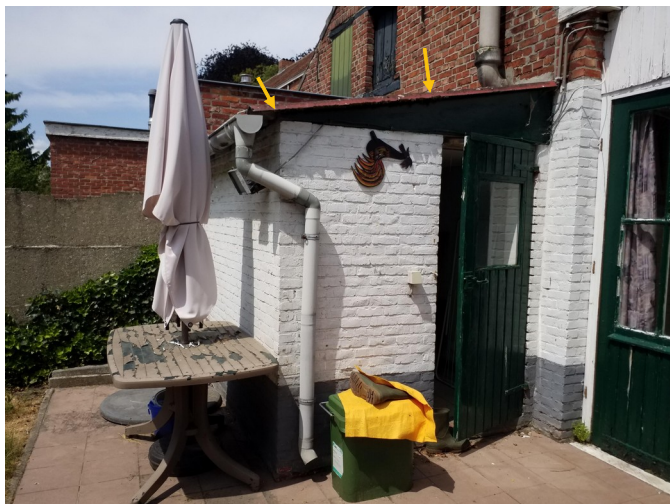
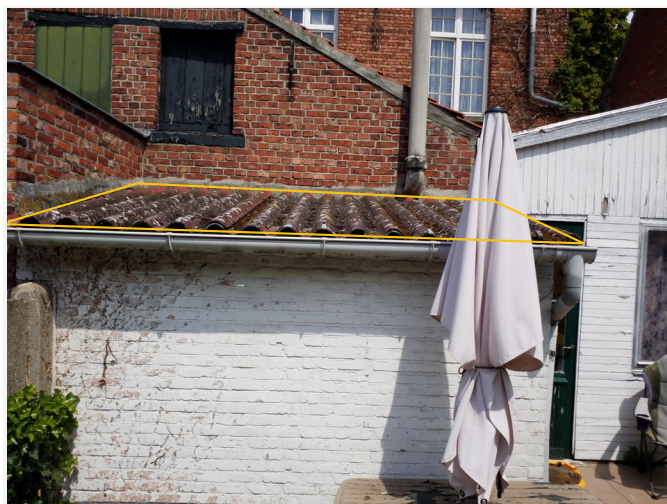
Verwijderen

| Eindbeoordeling materiaalrisico | Verhoogd materiaalrisico en/of verhoogde kans op vezelvrijgave |

| Asbestsoort (vezeltype) | Crocidoliet aanwezig |
| Toestand van het materiaal | Matig beschadigd, matig verweerd |

| Beschrijving | Aanbouw AC golfplaten dak |
| Hoeveelheid (oppervlakte - aantal) | • 8,00 m <sup>2</sup> - 1 stuk |

- Verwijder dit asbestmateriaal zo snel mogelijk. Volg de toestand goed op.
- Hemelwater dat afspoelt van asbestcement daken of gevels kan asbestdeeltjes bevatten. Gebruik het enkel voor gesloten circuits (bv. spoelen toiletten). Reinig na het vervangen van het dak of de gevel de dakgoten en regenwaterput of -ton om asbesthoudend sediment of slib te verwijderen

- Eenvoudige handelingen: mag via doe-het-zelf of door werknemer(s) met opleidingsattest eenvoudige handelingen  
Deze hechtgebonden buitentoepassing mag met eenvoudige handelingen verwijderd worden. Lees zeker de aanbevelingen in de toelichting achteraan dit document i.v.m. de verwijdering.

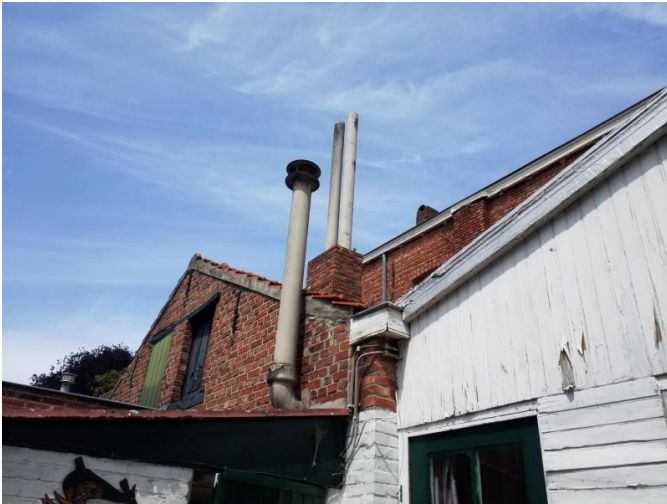
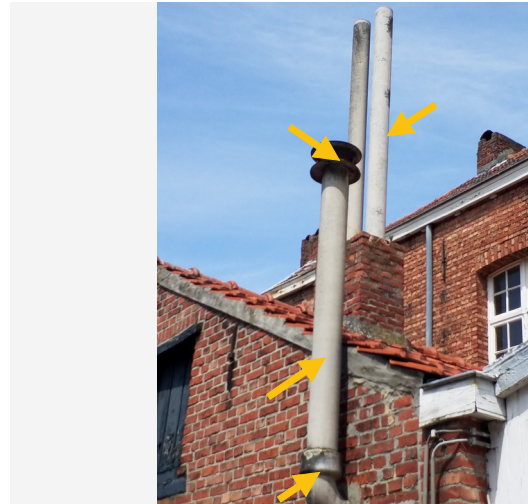
Verwijderen

| Eindbeoordeling materiaalisico | Laag materiaalisico en/of verlaagde kans op vezelvrijgave |

| Asbestsoort (vezeltype) | Crocidoliet aanwezig |
| Toestand van het materiaal | Licht beschadigd, licht verweerd. Intact materiaal type Pical – asbestboard of categorie III 'gebondenheid' |

| Beschrijving | Aanbouw AC schoorstenen |
| Hoeveelheid (lengte - omtrek - dikte - aantal) | • 3,00 m - 40,00 cm - 0,70 cm - 2 stuks |

| Opmerking | Incl. 1 bocht door buitenmuur. |

- Zorg voor een veilig beheer en verwijder dit asbestmateriaal wanneer het bij werken eenvoudig bereikbaar wordt. Controleer de toestand jaarlijks op wijzigingen.

- Eenvoudige handelingen: mag via doe-het-zelf of door werknemer(s) met opleidingsattest eenvoudige handelingen  
Deze hechtgebonden buitentoepassing mag met eenvoudige handelingen verwijderd worden. Lees zeker de aanbevelingen in de toelichting achteraan dit document i.v.m. de verwijdering.

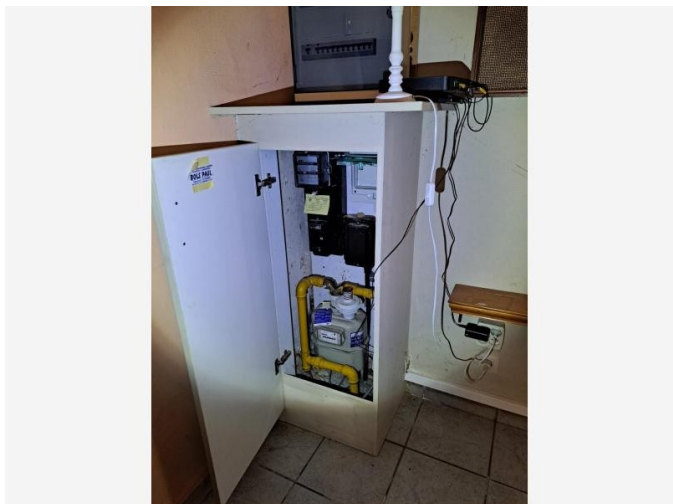
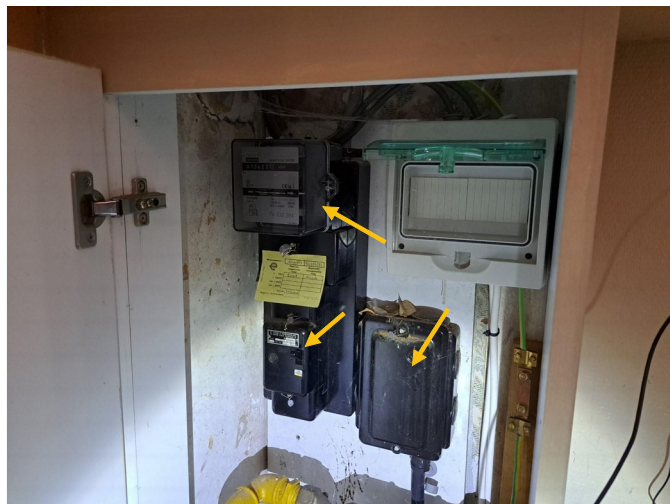
Zorgvuldig beheren

| Eindbeoordeling materiaalarisico | Laag materiaalarisico en/of verlaagde kans op vezelvrijgave |

| Asbestsoort (vezeltype) | Crocidoliet aanwezig |
| Toestand van het materiaal | Onbeschadigd, niet verweerd |

| Beschrijving | Bakeliet elektr. uitrusting |
| Asbestmateriaal | Plaat, paneel, tablet - Type Bakeliet |

- Zorg voor een veilig beheer. Vermijd het beschadigen van het asbestmateriaal. Controleer de toestand jaarlijks op wijzigingen.

- Eenvoudige handelingen: mag via doe-het-zelf of door werknemer(s) met opleidingsattest eenvoudige handelingen  
Deze intacte hechtgebonden binnentoepassing mag met eenvoudige handelingen verwijderd worden, indien ze niet beschadigd raakt tijdens de demontage. Lees zeker de aanbevelingen in de toelichting achteraan dit document i.v.m. de verwijdering.

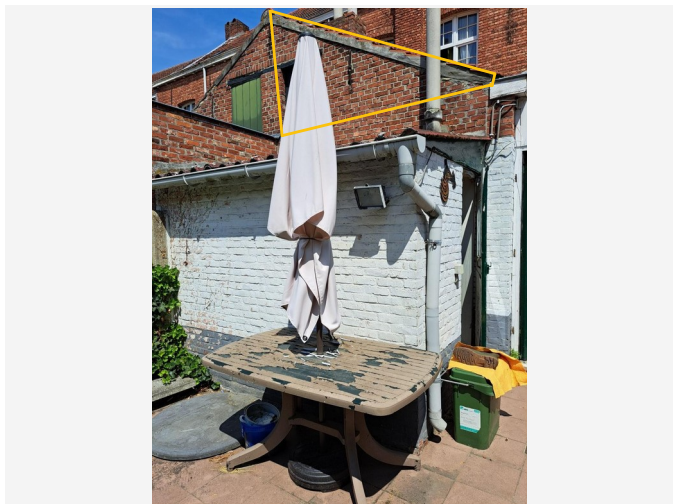
**Reden:** Het onderzoek kan niet uitgevoerd worden binnen de bepalingen van de Welzijnswet

**Uitleg van de asbestdeskundige:** Geen plafondluik aanwezig. Geveilig niet op een veilige manier bereikbaar door oud, AC golfplaten dak.

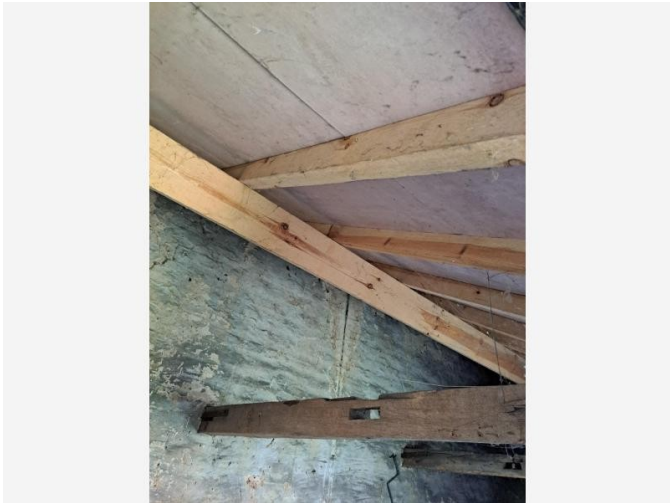
Onderdakplaten niet asbestverdacht, tevens hetzelfde type als onderdakplaten hoofddak (monster 23-0017-11-M05).

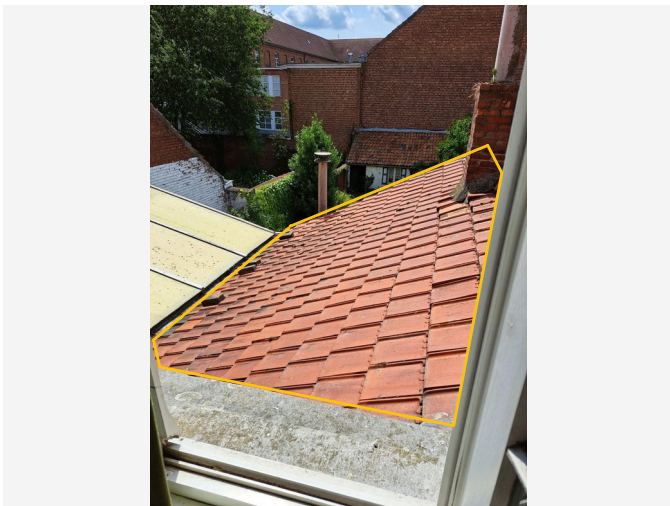
Geen onderdak voelbaar onder dakpannen, bereikbaar via raam in traphal. Moeilijk op te tillen pannen !

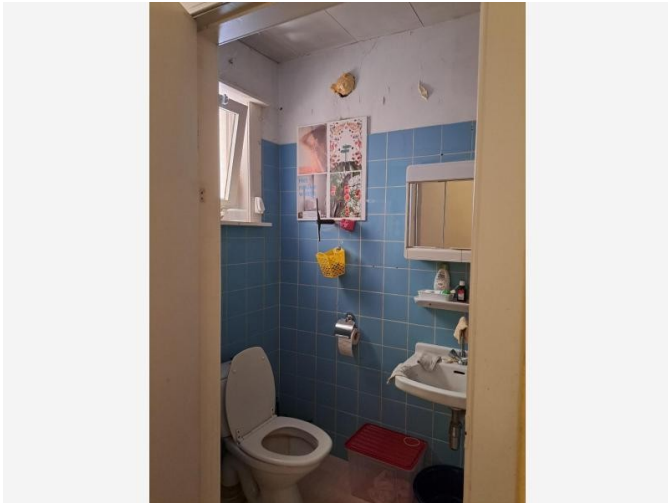
Wandtegellijm is een niet waarneembaar asbestverdacht materiaal. Staalname niet mogelijk zonder het beschadigen van een wandtegels.

Indien de wandtegels zijn geplaatst voor 1/01/2001 is het aangewezen alsnog een staalname met PLM analyse uit te voeren voorafgaand aan de renovatie van de ruimte of voor verwijdering van de wandtegels.

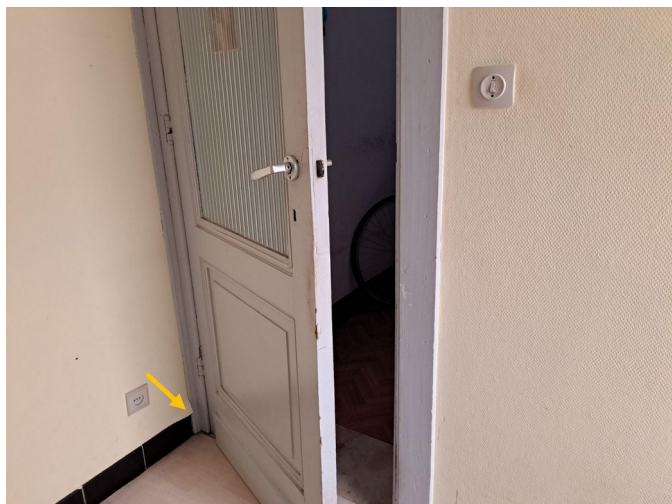
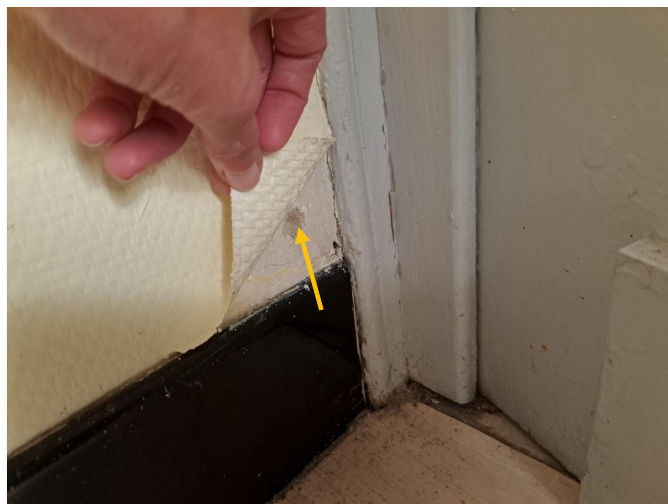
## Fiche 9: Pleisterwerk muren

Geen asbest

| # | Type | Referentie | Resultaat |
|---|---|---|---|
| 9.1 | Mengmonster | 23-0017-11-M01 | Geen asbest |

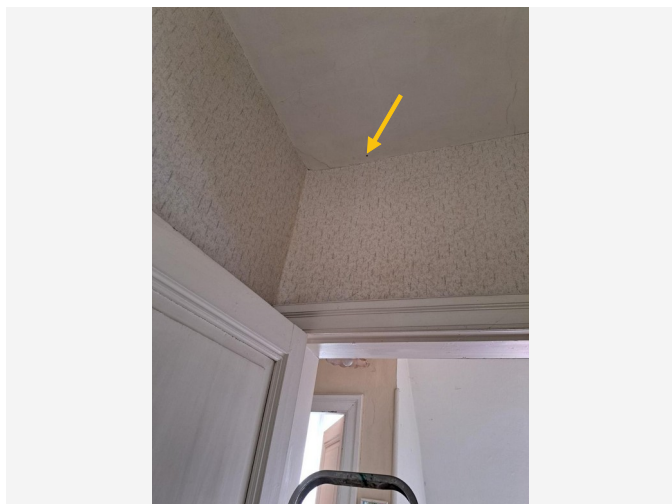
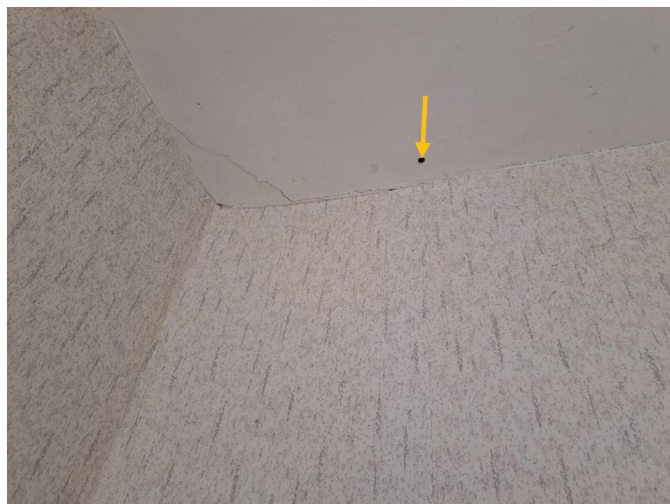
## Fiche 10: Pleisterwerk plafonds

Geen asbest

| # | Type | Referentie | Resultaat |
|---|---|---|---|
| 10.1 | Mengmonster | 23-0017-11-M02 | Geen asbest |

| Opmerking | Geen pleisterwerk aan plafond waarneembaar in vochtige ruimte (keuken/badkamer) en stookplaats. |

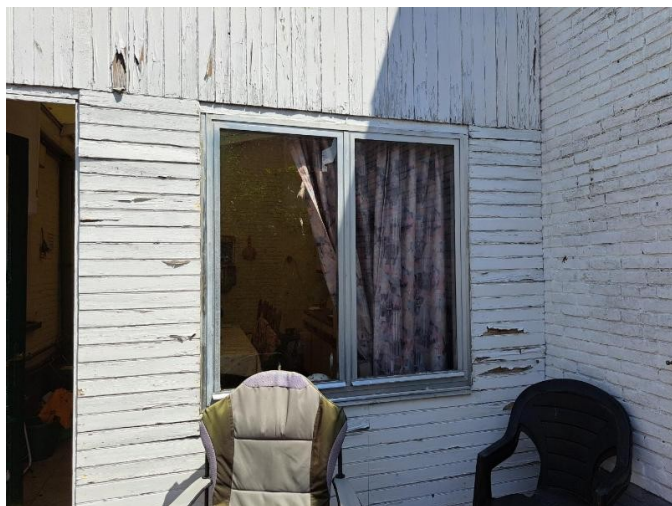
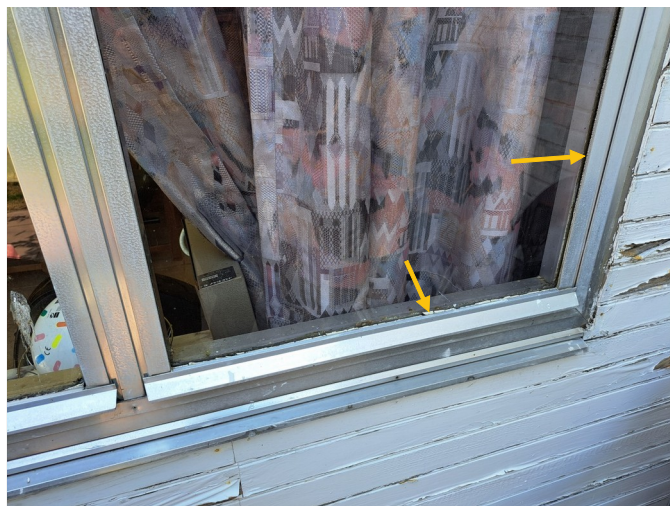
## Fiche 11: Veranda mastiek alu raamkader-glas

Geen asbest

| # | Type | Referentie | Resultaat |
|---|---|---|---|
| 11.1 | Puntmonster | 23-0017-11-M04 | Geen asbest |

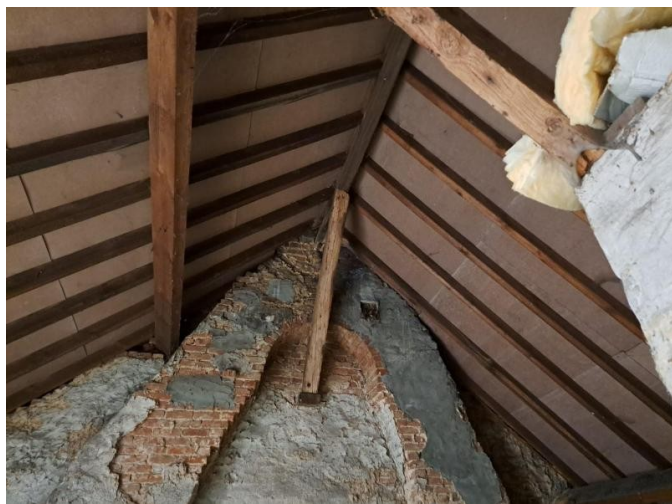
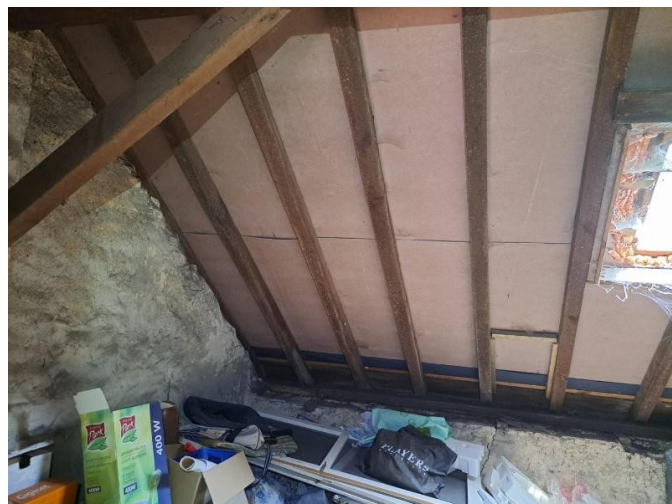
Geen asbest

| # | Type | Referentie | Resultaat |
|---|---|---|---|
| 12.1 | Puntmonster | 23-0017-11-M05 | Geen asbest |

| Beschrijving | Hoofddak onderdakplaten |

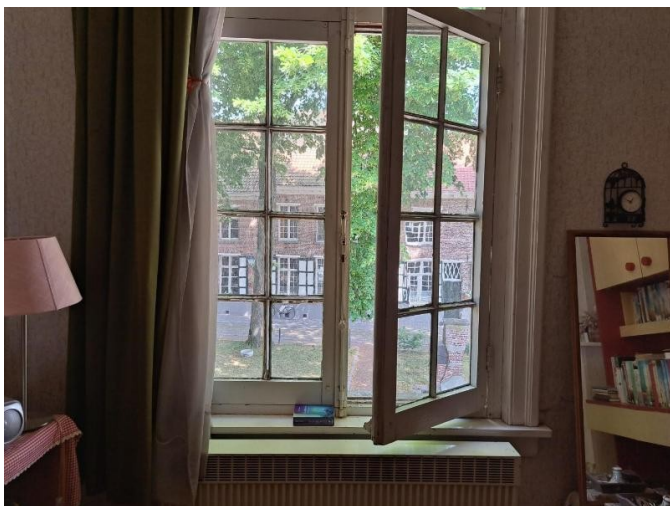
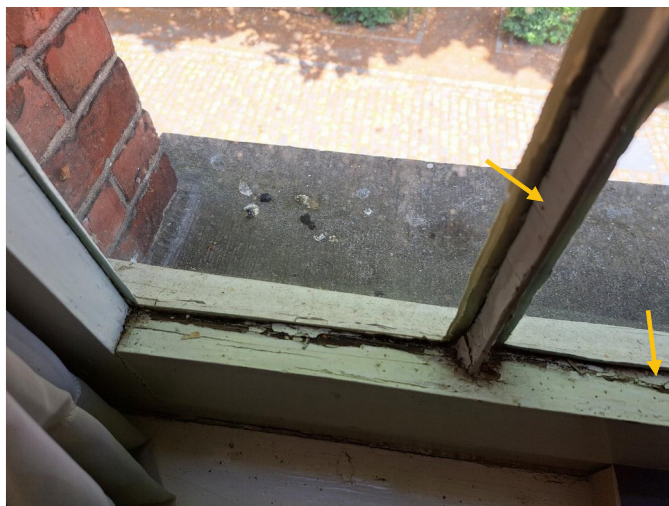
## Fiche 13: Mastiek tussen glas en raamkader

Geen asbest
