# Asbestinventarisatetest

Begijnhof 31, 2300 Turnhout

Attestnummer : 20230913-000075.000

**Niet-asbestveilig**

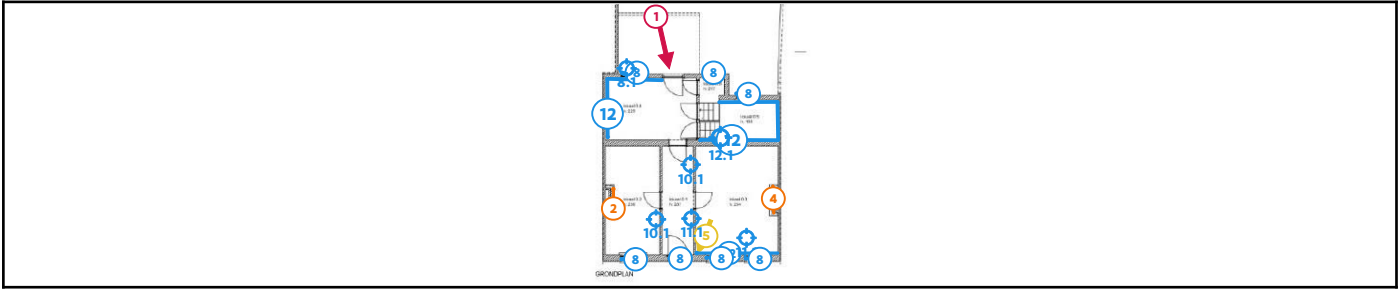
# Plan 1.2: Woning gelijkvloers

| Beschrijving | Type | Actie |
|---|---|---|
| 1. Woning paneel in achterdeur | Asbestmateriaal | Dringend verwijderen |
| 2. Woning plaat in schouw | Asbestmateriaal | Verwijderen |
| 4. Woning platen schoorsteenmantel | Asbestmateriaal | Verwijderen |
| 5. Woning bakeliet elek. uitrusting | Asbestmateriaal | Zorgvuldig beheren |

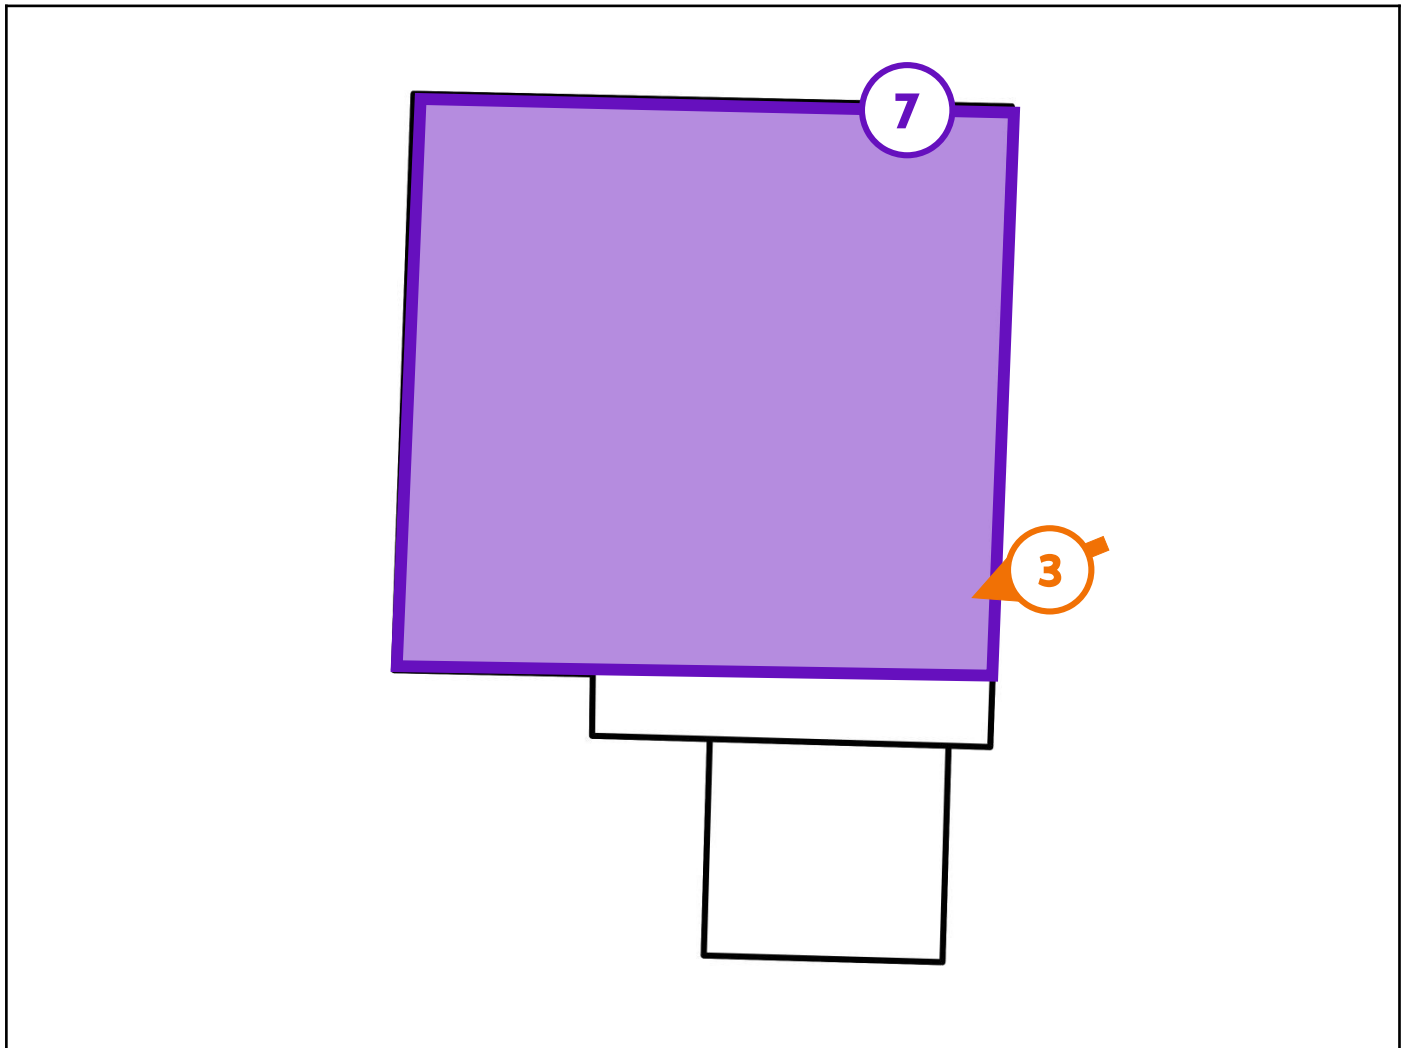
## Plan 1.3: Woning 1ste verdieping

| Beschrijving | Type | Actie |
|---|---|---|
| 3. Woning AC rookgasafvoer | Asbestmateriaal | Verwijderen |
| 7. Woning 1ste verdieping / zolder | Beperking | - |

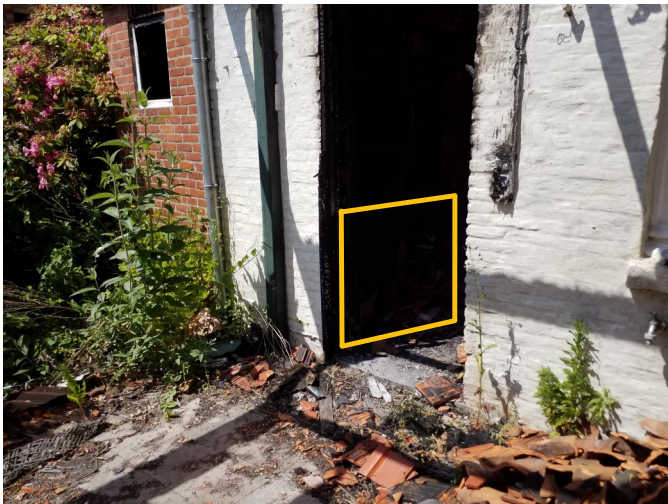
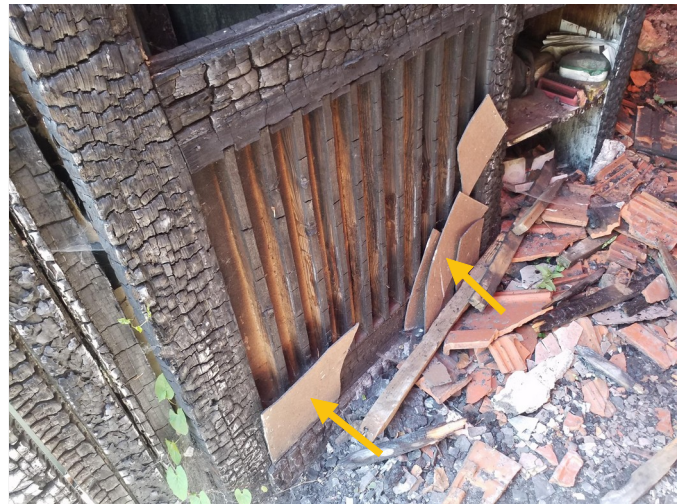
Het asbestmateriaal valt onder de mijlpaal van 2040.

**Dringend verwijderen**

| Eindbeoordeling materiaalrisico | Hoog materiaalrisico en/of hoge kans op vezelvrijgave |

| Asbestsoort (vezeltype) | Crocidoliet aanwezig |
| Toestand van het materiaal | Zwaar beschadigd, zwaar verweerd |

| Beschrijving | Woning paneel in achterdeur |

| <b>Opmerking</b> | Materiaal niet bemonsterd. Aanwezige wandplaten en onderdakplaten (beide zwaar beschadigd door brand) zijn als niet asbesthoudend beoordeeld door het erkende labo. Mogelijk is ook deze plaat niet asbesthoudend, maar veiligheidshalve opgenomen als asbestverdacht. |

- Verwijder dit asbestmateriaal zo snel mogelijk. Volg de toestand goed op.

- Eenvoudige handelingen: enkel door erkend asbestverwijderaar  
Deze hechtgebonden buitentoepassing mag met eenvoudige handelingen verwijderd worden. Gezien de zware schade en moeilijke situatie ten gevolge van brand is verwijdering door een erkend asbestverwijderaar aangewezen. Lees zeker de aanbevelingen in de toelichting achteraan dit document i.v.m. de verwijdering.

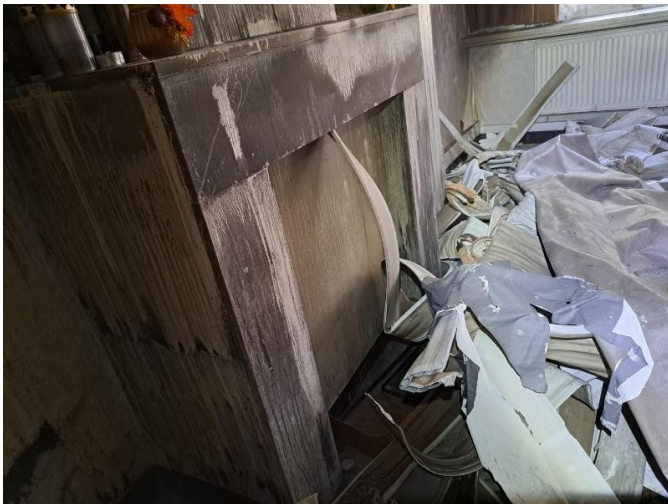
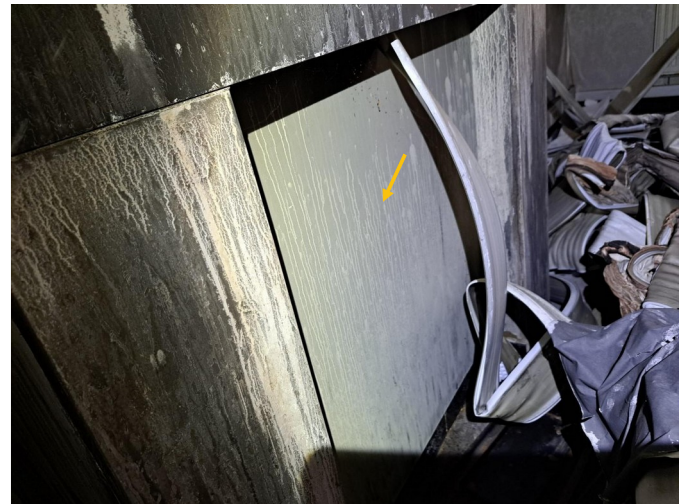
Verwijderen

| Eindbeoordeling materiaalarisico | Verhoogd materiaalarisico en/of verhoogde kans op vezelvrijgave |

| Toestand van het materiaal | Licht beschadigd, licht verweerd. Intact materiaal type Pical – asbestboard of categorie III 'gebondenheid' |

| Beschrijving | Woning plaat in schouw |

- Zorg voor een veilig beheer en verwijder dit asbestmateriaal wanneer het bij werken eenvoudig bereikbaar wordt. Controleer de toestand jaarlijks op wijzigingen.

- Eenvoudige handelingen: enkel door erkend asbestverwijderaar  
Deze hechtgebonden toepassing mag met eenvoudige handelingen verwijderd worden. Gezien de moeilijke situatie ten gevolge van brand is verwijdering door een erkend asbestverwijderaar aangewezen. Lees zeker de aanbevelingen in de toelichting achteraan dit document i.v.m. de verwijdering.

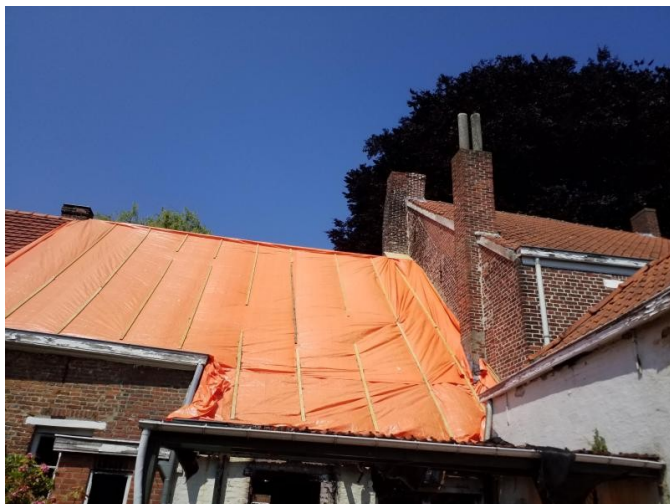
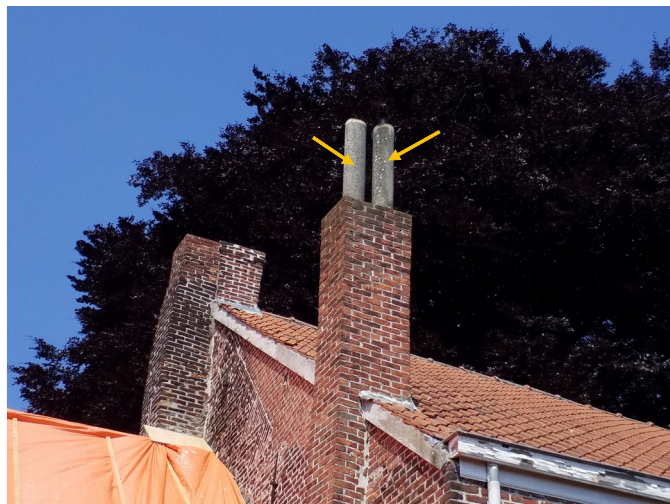
Verwijderen

| Eindbeoordeling materiaalarisico | Verhoogd materiaalarisico en/of verhoogde kans op vezelvrijgave |

| Toestand van het materiaal | Matig beschadigd, matig verweerd |

| Beschrijving | Woning AC rookgasafvoer |

- Verwijder dit asbestmateriaal zo snel mogelijk. Volg de toestand goed op.

- Eenvoudige handelingen: mag via doe-het-zelf of door werknemer(s) met opleidingsattest eenvoudige handelingen  
Deze hechtgebonden buitentoepassing mag met eenvoudige handelingen verwijderd worden. Lees zeker de aanbevelingen in de toelichting achteraan dit document i.v.m. de verwijdering.

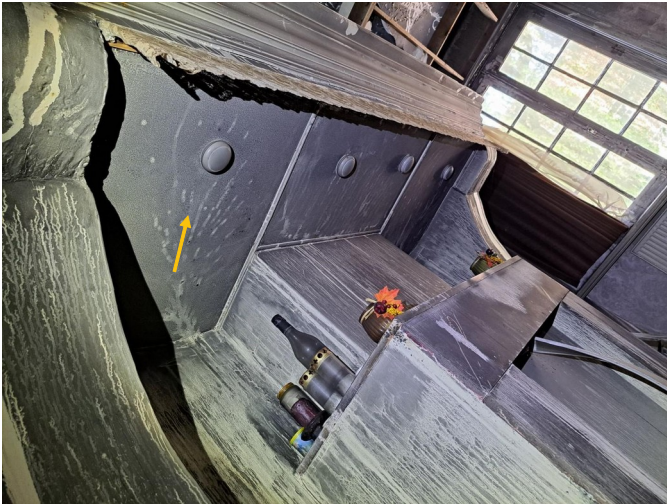
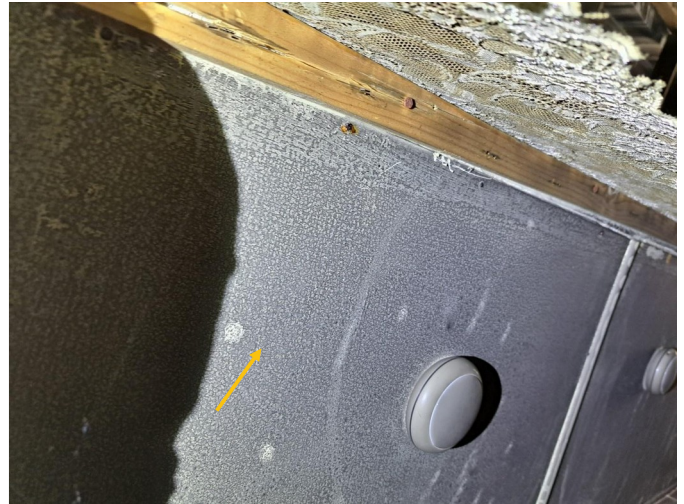
Verwijderen

| Eindbeoordeling materiaalarisico | Verhoogd materiaalarisico en/of verhoogde kans op vezelvrijgave |

| Toestand van het materiaal | Licht beschadigd, licht verweerd. Intact materiaal type Pical – asbestboard of categorie III 'gebondenheid' |

| Beschrijving | Woning platen schoorsteenmantel |

- Zorg voor een veilig beheer en verwijder dit asbestmateriaal wanneer het bij werken eenvoudig bereikbaar wordt. Controleer de toestand jaarlijks op wijzigingen.

- Eenvoudige handelingen: enkel door erkend asbestverwijderaar  
Deze hechtgebonden toepassing mag met eenvoudige handelingen verwijderd worden. Gezien de moeilijke situatie ten gevolge van brand is verwijdering door een erkend asbestverwijderaar aangewezen. Lees zeker de aanbevelingen in de toelichting achteraan dit document i.v.m. de verwijdering.

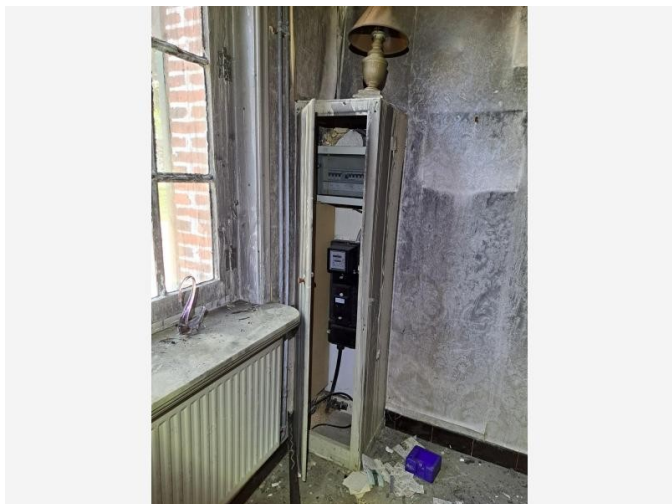
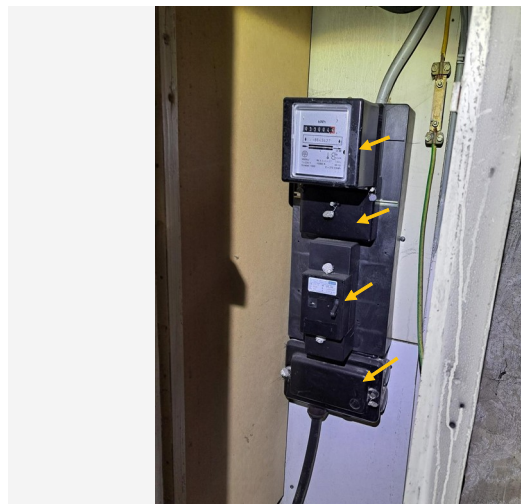
Zorgvuldig beheren

| Eindbeoordeling materiaalarisico | Laag materiaalarisico en/of verlaagde kans op vezelvrijgave |

| Toestand van het materiaal | Onbeschadigd, niet verweerd |

| Beschrijving | Woning bakeliet elek. uitrusting |

- Zorg voor een veilig beheer. Vermijd het beschadigen van het asbestmateriaal. Controleer de toestand jaarlijks op wijzigingen.

- Eenvoudige handelingen: mag via doe-het-zelf of door werknemer(s) met opleidingsattest eenvoudige handelingen  
Deze intacte hechtgebonden binnentoepassing mag met eenvoudige handelingen verwijderd worden, indien ze niet beschadigd raakt tijdens de demontage. Lees zeker de aanbevelingen in de toelichting achteraan dit document i.v.m. de verwijdering.

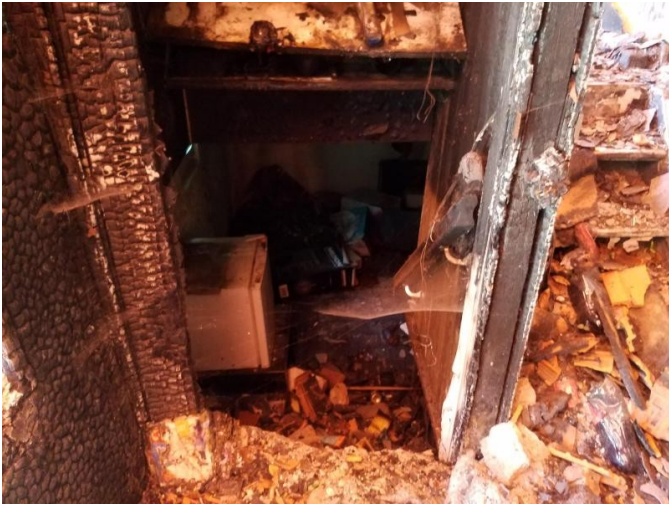
**Reden:** Het onderzoek kan niet uitgevoerd worden binnen de bepalingen van de Welzijnswet

**Uitleg van de asbestdeskundige:** Woning volledig uitgebrand. Geen veilige toegang tot kelder.

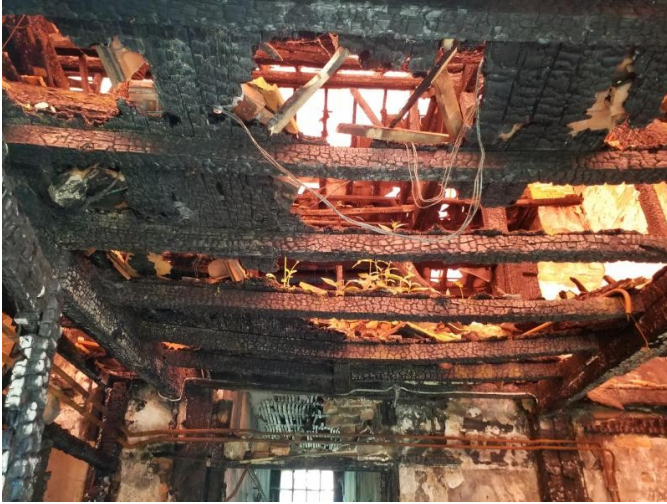
**Reden:** Het onderzoek kan niet uitgevoerd worden binnen de bepalingen van de Welzijnswet

**Uitleg van de asbestdeskundige:** Woning volledig uitgebrand. Geen veilige toegang tot verdieping/zolder.

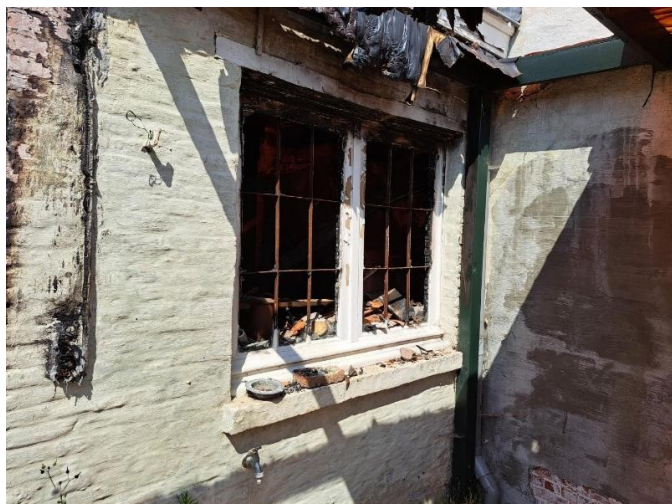
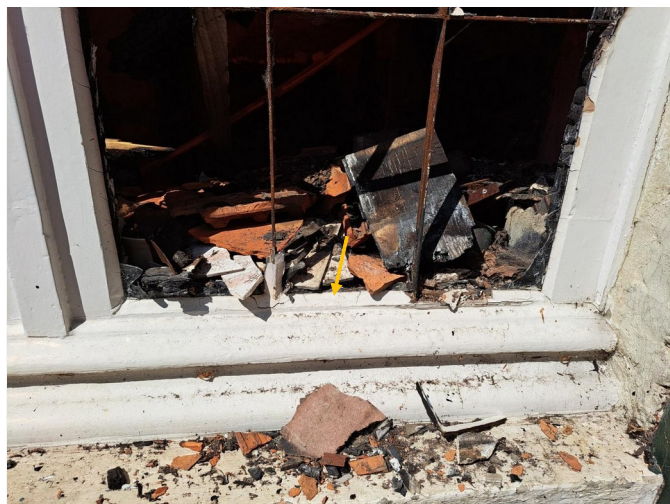
Geen asbest

| # | Type | Referentie | Resultaat |
|---|---|---|---|
| 8.1 | Puntmonster | 23-0017-31-M05 | Geen asbest |

| Beschrijving | Woning mastiek tussen glas en raamkader |

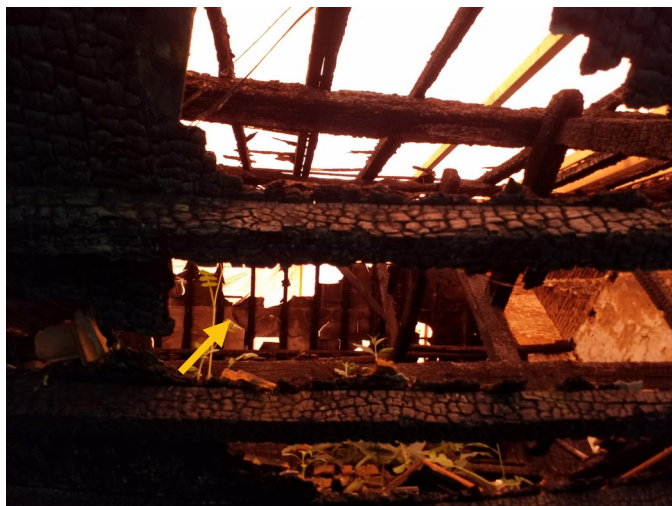
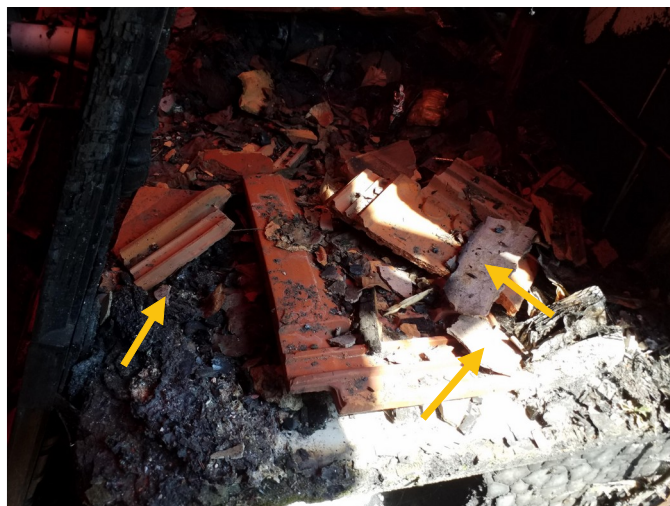
## Fiche 9: Woning onderdakplaten

Geen asbest

| # | Type | Referentie | Resultaat |
|---|---|---|---|
| 9.1 | Puntmonster | 23-0017-31-M02 | Geen asbest |

| Opmerking | Zwaar beschadigd door brand, waardoor overal verspreid aanwezig. |

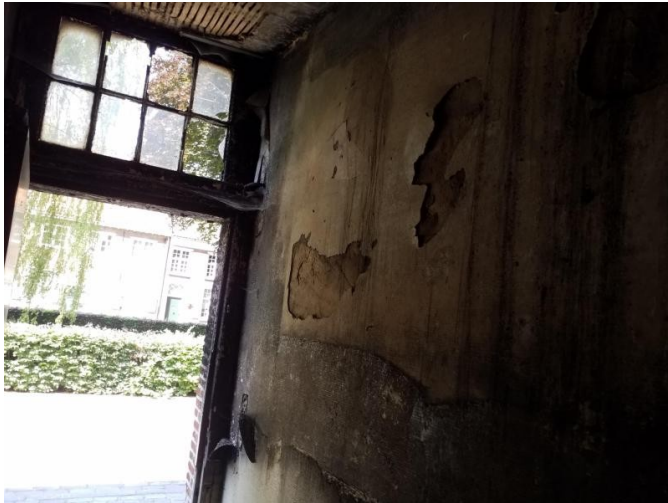
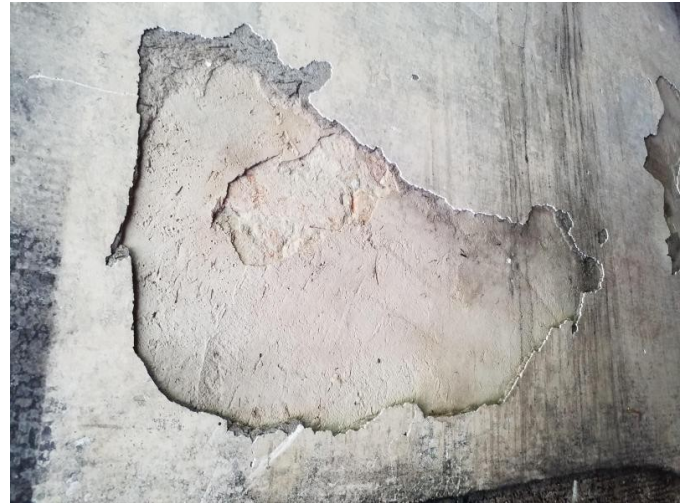
Geen asbest

| # | Type | Referentie | Resultaat |
|---|---|---|---|
| 10.1 | Mengmonster | 23-0017-31-M03 | Geen asbest |

| Beschrijving | Woning pleisterwerk muren |

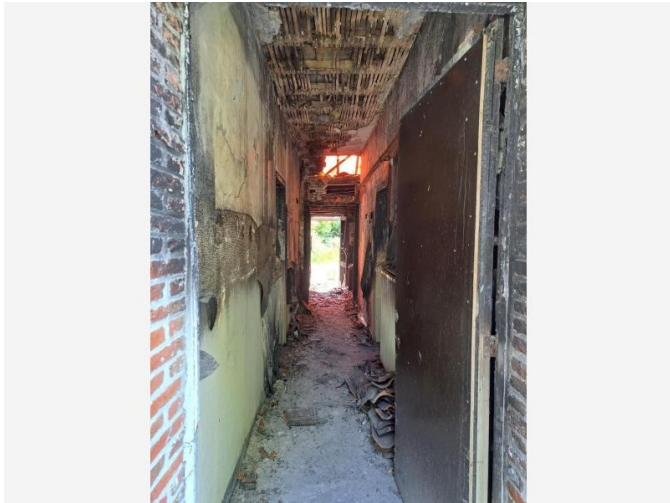
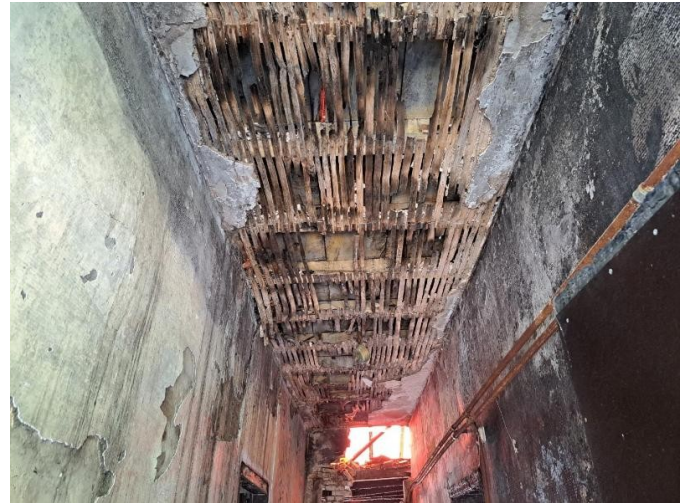
Geen asbest

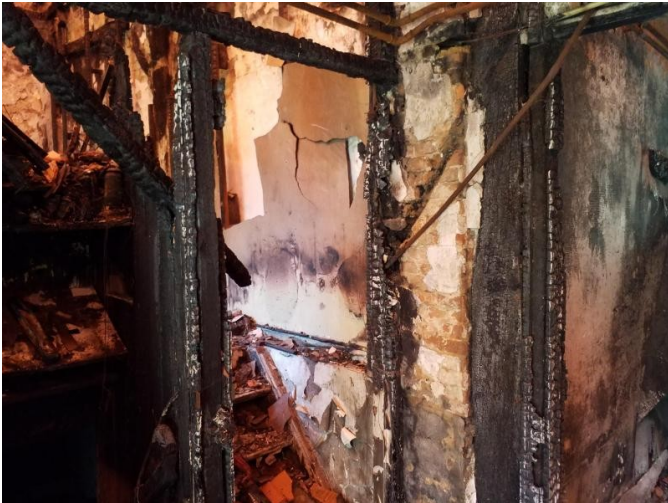
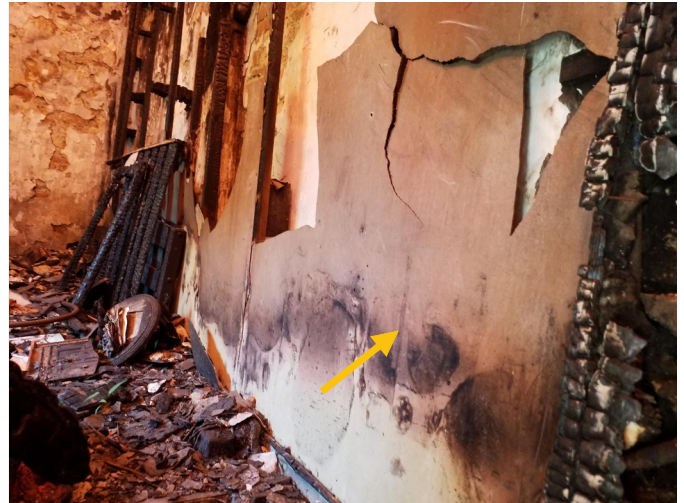
## Fiche 12: Woning wandpanelen

Geen asbest
