# Asbestinventarisatetest

Begijnhof 36, 2300 Turnhout

Attestnummer : 20230902-000018.000

Uitgegeven op : 02.09.2023

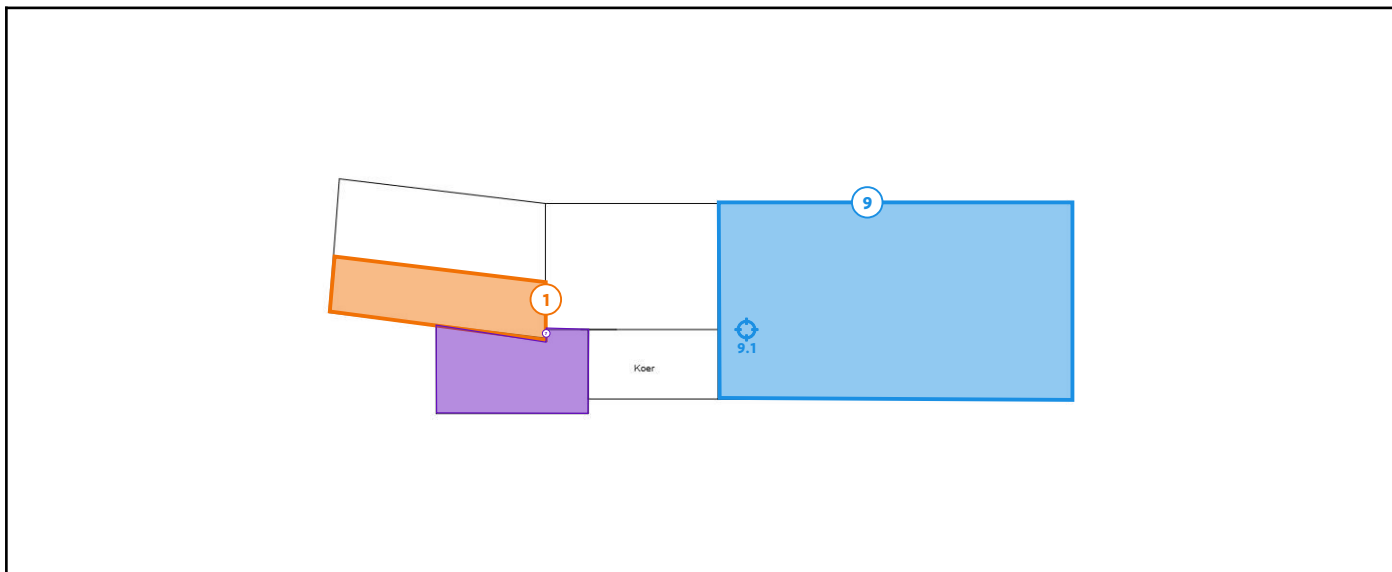
## Plan 1.5: Woning daken

| Beschrijving | Type | Actie |
|---|---|---|
| 1. Berging verdachte onderdakplaten | Asbestmateriaal | Verwijderen |

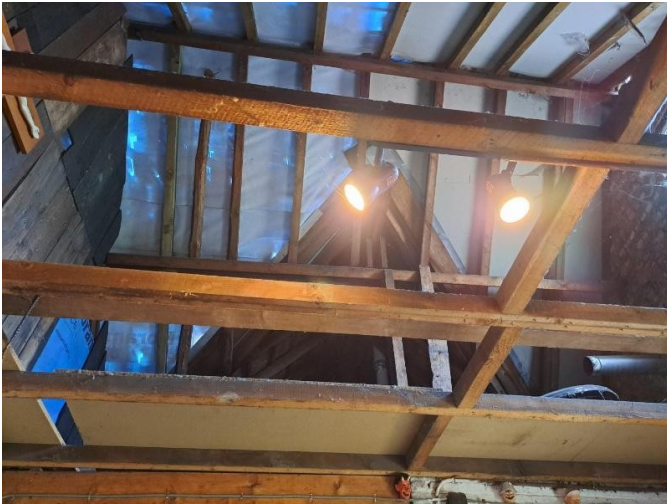
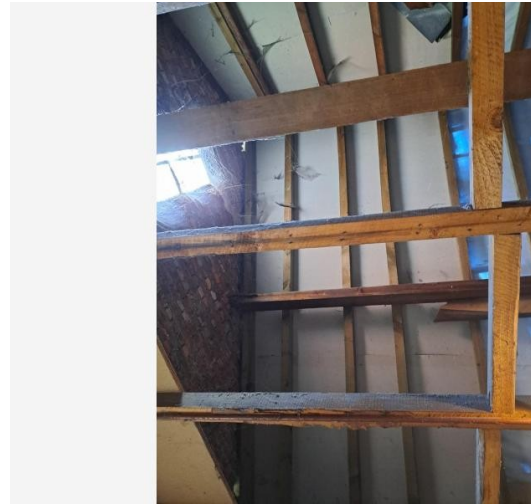
Het asbestmateriaal valt onder de mijlpaal van 2040.

Verwijderen

| Eindbeoordeling materiaalarisico | Verhoogd materiaalarisico en/of verhoogde kans op vezelvrijgave |

| Asbestsoort (vezeltype) | Crocidoliet aanwezig |
| Toestand van het materiaal | Licht beschadigd, licht verweerd. Intact materiaal type Pical – asbestboard of categorie III 'gebondenheid' |

| Beschrijving | Berging verdachte onderdakplaten |

| <b>Opmerking</b> | Staalname aangewezen om asbesthoudendheid te bepalen. |

- Zorg voor een veilig beheer. Vermijd het beschadigen van het asbestmateriaal. Controleer de toestand jaarlijks op wijzigingen.

- Eenvoudige handelingen: enkel door erkend asbestverwijderaar  
Indien uit analyse de asbesthoudendheid van de platen blijkt, kunnen deze platen niet zonder beschadigingen verwijderd worden. Een erkend asbestverwijderaar kan op veilige wijze het materiaal demonteren en afvoeren. Lees zeker de aanbevelingen in de toelichting achteraan dit document.

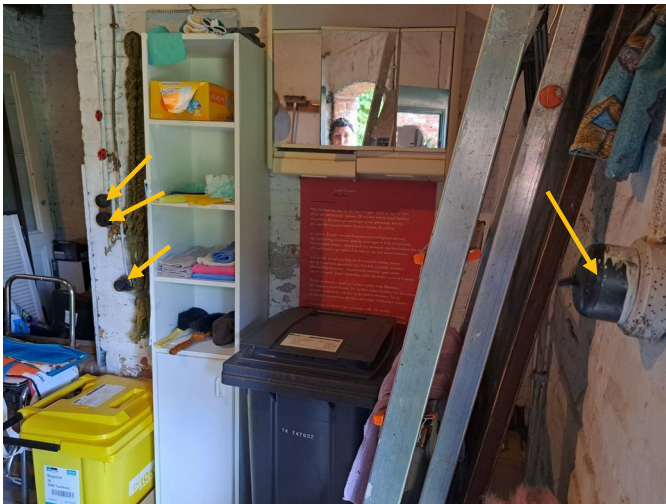
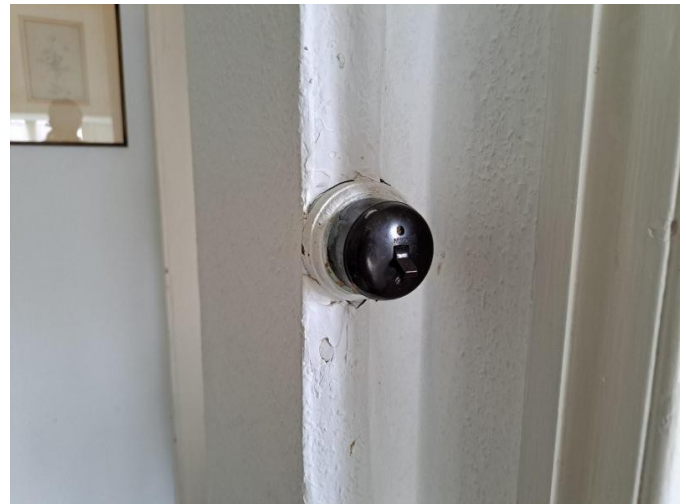
Het asbestmateriaal valt onder de mijlpaal van 2040.

Zorgvuldig beheren

| Eindbeoordeling materiaalisico | Laag materiaalisico en/of verlaagde kans op vezelvrijgave |

| Toestand van het materiaal | Onbeschadigd, niet verweerd |

| Beschrijving | Bakeliet schakelaars |

| <b>Opmerking</b> | Op diverse locaties zijn bakeliet schakelaars en stopcontacten aanwezig (niet gedetailleerd ingetekend op plan). |

- Zorg voor een veilig beheer. Vermijd het beschadigen van het asbestmateriaal. Controleer de toestand jaarlijks op wijzigingen.

- Eenvoudige handelingen: mag via doe-het-zelf of door werknemer(s) met opleidingsattest eenvoudige handelingen  
Deze intacte hechtgebonden binnentoepassing mag met eenvoudige handelingen verwijderd worden, indien ze niet beschadigd raakt tijdens de demontage. Lees zeker de aanbevelingen in de toelichting achteraan dit document i.v.m. de verwijdering.

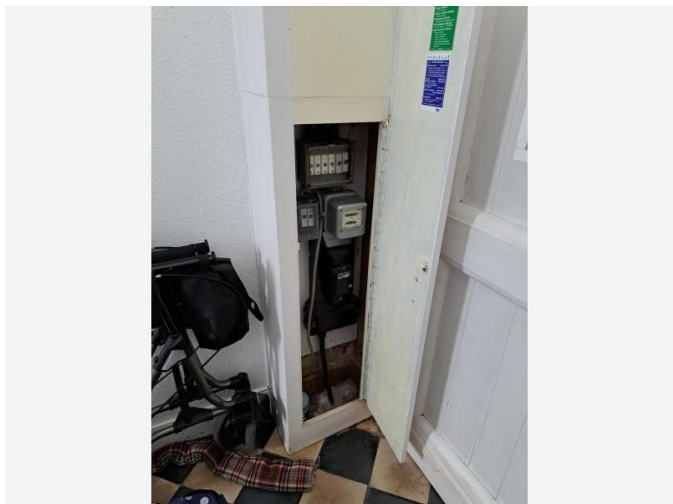
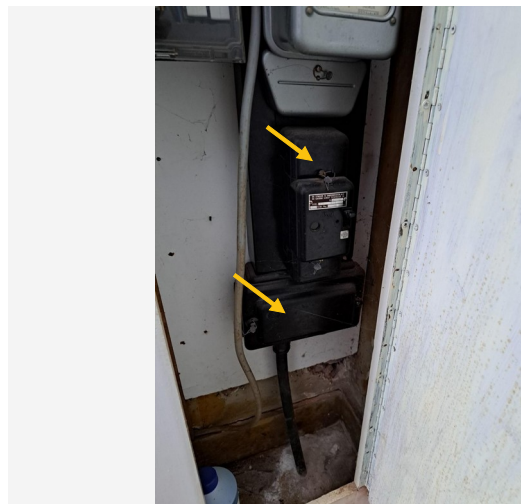
Het asbestmateriaal valt onder de mijlpaal van 2040.

Zorgvuldig beheren

| Eindbeoordeling materiaalarisico | Laag materiaalarisico en/of verlaagde kans op vezelvrijgave |

| Toestand van het materiaal | Onbeschadigd, niet verweerd |

| Beschrijving | Bakeliet elektr. uitrusting |

- Zorg voor een veilig beheer. Vermijd het beschadigen van het asbestmateriaal. Controleer de toestand jaarlijks op wijzigingen.

- Eenvoudige handelingen: mag via doe-het-zelf of door werknemer(s) met opleidingsattest eenvoudige handelingen  
Deze intacte hechtgebonden binnentoepassing mag met eenvoudige handelingen verwijderd worden, indien ze niet beschadigd raakt tijdens de demontage. Lees zeker de aanbevelingen in de toelichting achteraan dit document i.v.m. de verwijdering.

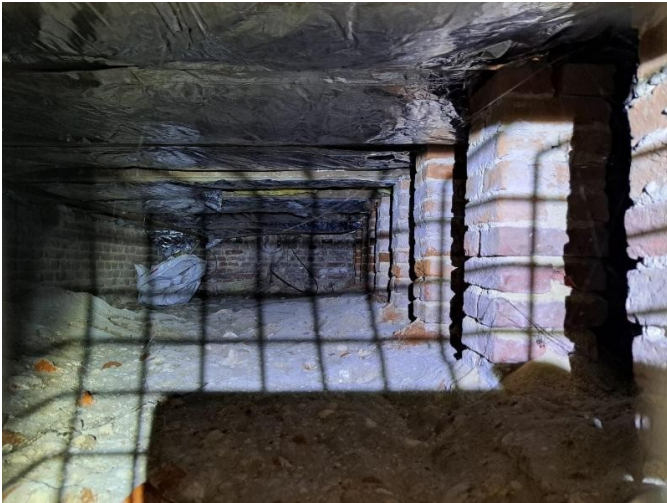
#### Permanente beperking

**Reden:** Het onderzoek kan niet uitgevoerd worden binnen de bepalingen van de Welzijnswet

**Uitleg van de asbestdeskundige:** Plafondhoogte lager dan 1,5m

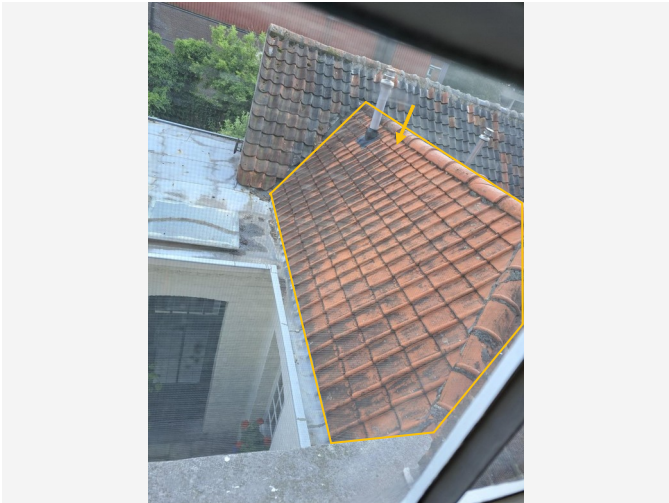
#### Tijdelijke beperking

**Reden:** Er is geen volledige risicobeoordeling mogelijk

**Uitleg van de asbestdeskundige:** Geen toegangsluik naar zolder aanwezig.

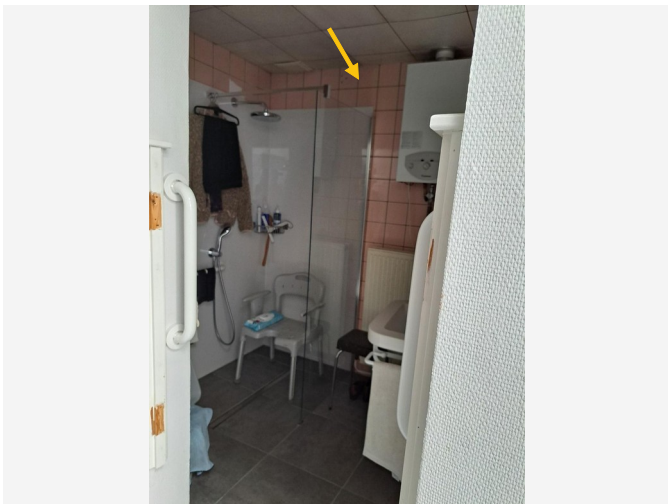
Wandtegellijm is een niet waarneembaar asbestverdacht materiaal. Staalname niet mogelijk zonder het beschadigen van een wandtegels.

Indien de wandtegels zijn geplaatst voor 1/01/2001 is bijkomend onderzoek aangewezen (bv. door een staalname met PLM analyse) voorafgaand aan de renovatie van de ruimte of voor verwijdering van de wandtegels.

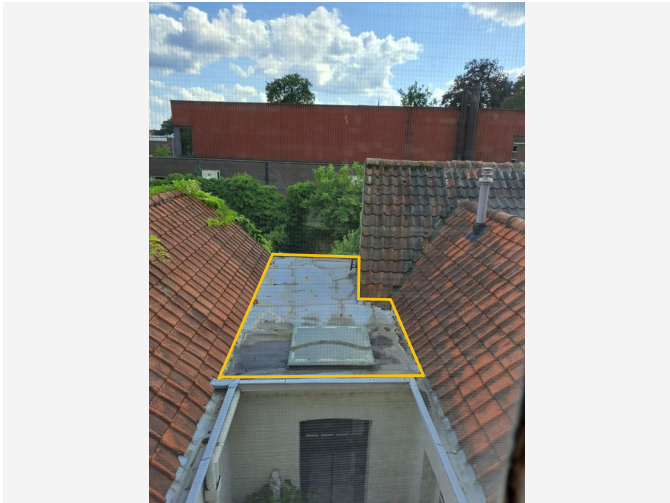
Dakopbouw niet waarneembaar.

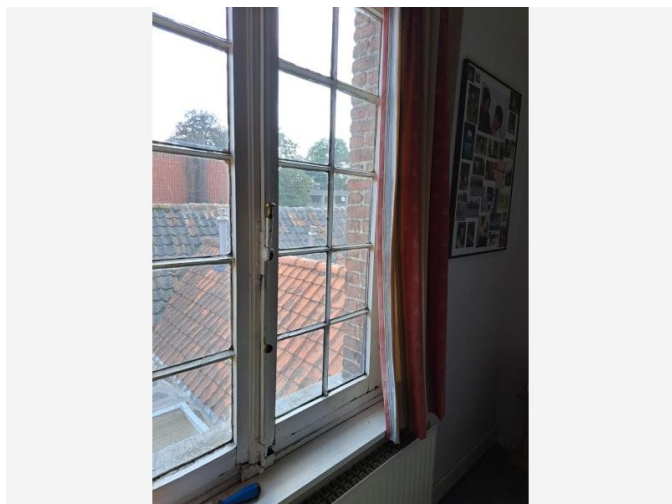
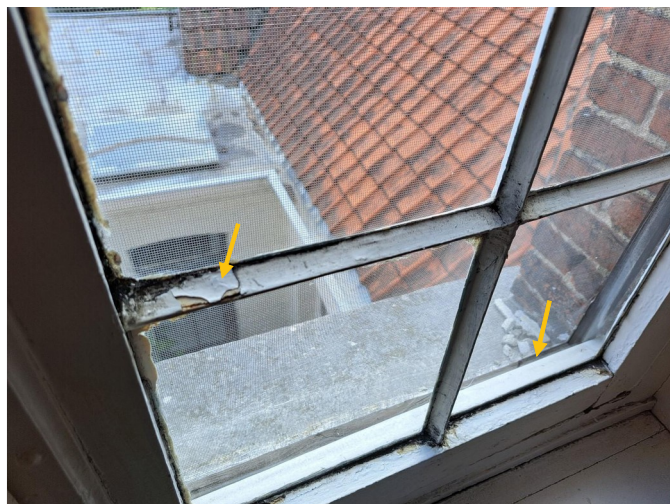
## Fiche 8: Mastiek tussen glas en raamkader

Geen asbest

| # | Type | Referentie | Resultaat |
|---|---|---|---|
| 8.1 | Puntmonster | 23-0017-36-M03 | Geen asbest |

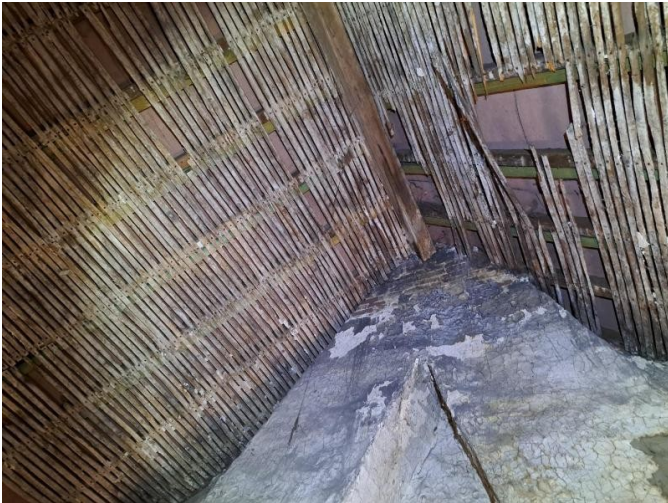
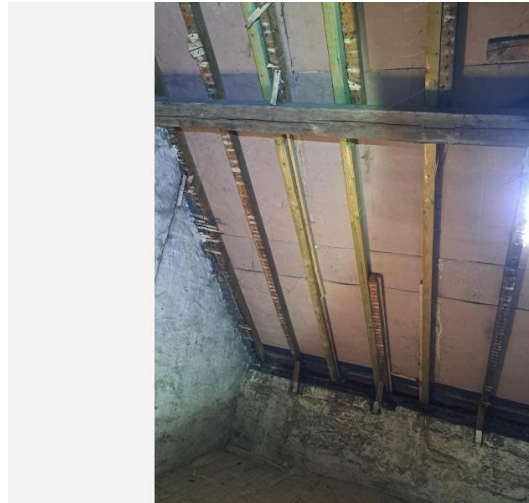
## Fiche 9: Hoofddak onderdakplaten

Geen asbest

| # | Type | Referentie | Resultaat |
|---|---|---|---|
| 9.1 | Puntmonster | 23-0017-36-M04 | Geen asbest |

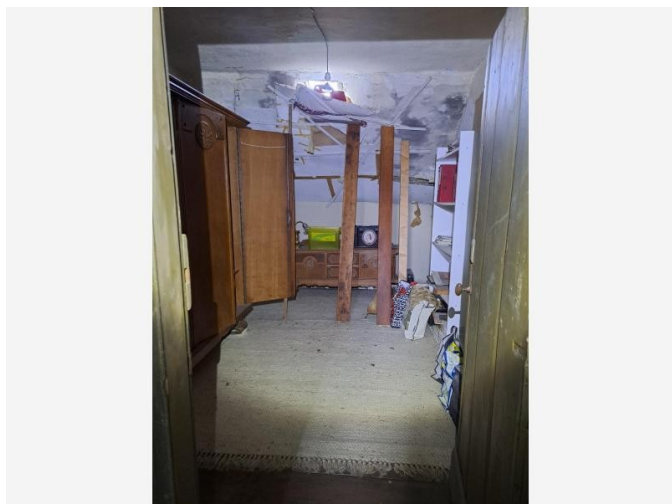
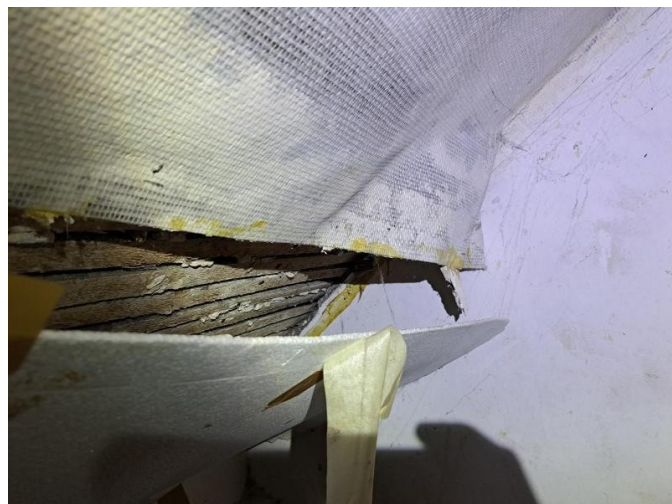
## Fiche 10: Pleisterwerk plafonds

Geen asbest

| # | Type | Referentie | Resultaat |
|---|---|---|---|
| 10.1 | Mengmonster | 23-0017-36-M02 | Geen asbest |

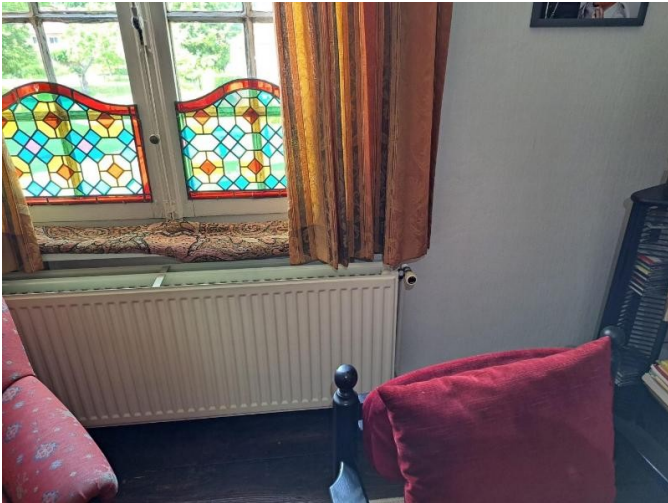
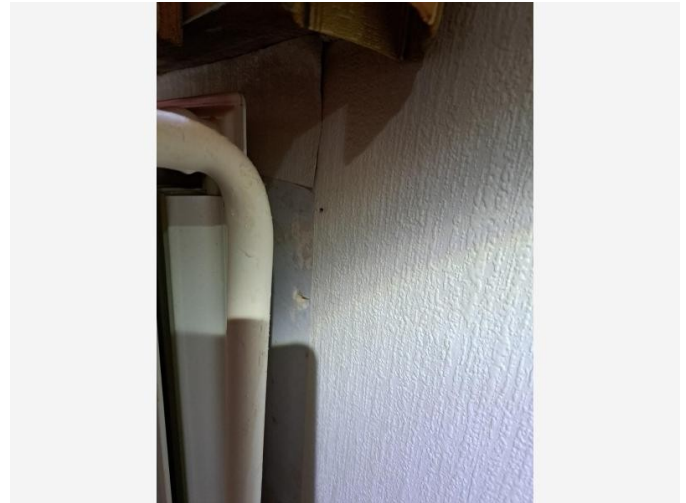
## Fiche 11: Pleisterwerk muren

Geen asbest

| # | Type | Referentie | Resultaat |
|---|---|---|---|
| 11.1 | Mengmonster | 23-0017-36-M01 | Geen asbest |
