# Asbestinventarisatetest

Begijnhof 4, 2300 Turnhout

Attestnummer : 20230914-000158.000

Uitgegeven op : 14.09.2023

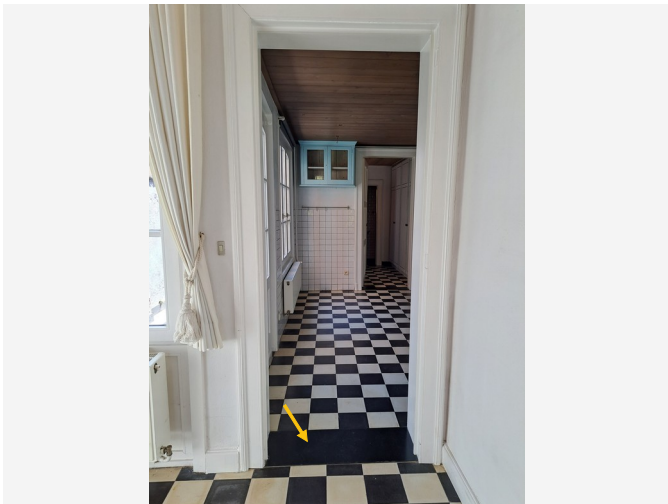
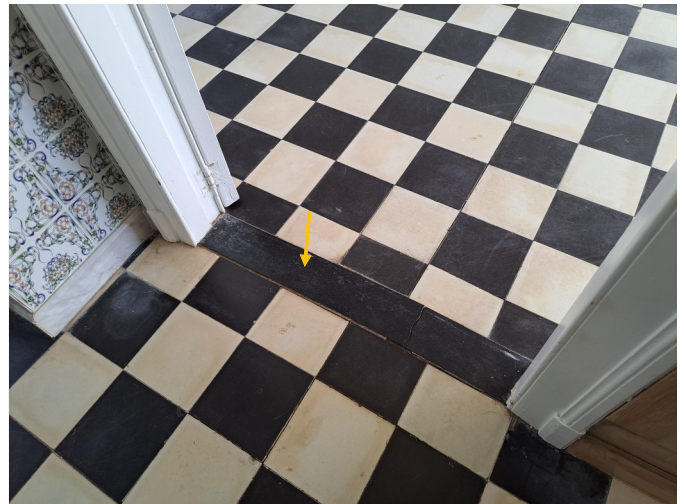
Overzichtsfoto

Detailfoto

Het asbestmateriaal valt onder de mijlpaal van 2040.

Zorgvuldig beheren

| Eindbeoordeling materiaalarisico | Laag materiaalarisico en/of verlaagde kans op vezelvrijgave |

| Toestand van het materiaal | Licht beschadigd, licht verweerd. Intact materiaal type Pical – asbestboard of categorie III 'gebondenheid' |

| Beschrijving | Deurdorpels massal |

- Zorg voor een veilig beheer. Vermijd het beschadigen van het asbestmateriaal. Controleer de toestand jaarlijks op wijzigingen.

- Eenvoudige handelingen: mag via doe-het-zelf of door werknemer(s) met opleidingsattest eenvoudige handelingen  
Deze intacte hechtgebonden binnentoepassing mag met eenvoudige handelingen verwijderd worden, indien ze niet beschadigd raakt tijdens de demontage. Lees zeker de aanbevelingen in de toelichting achteraan dit document i.v.m. de verwijdering.

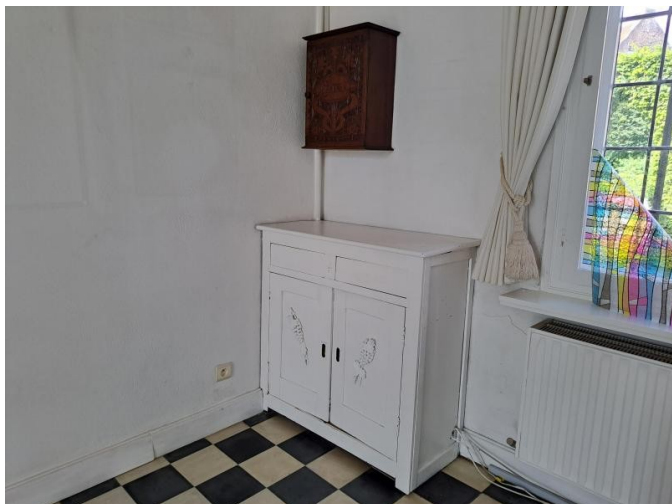
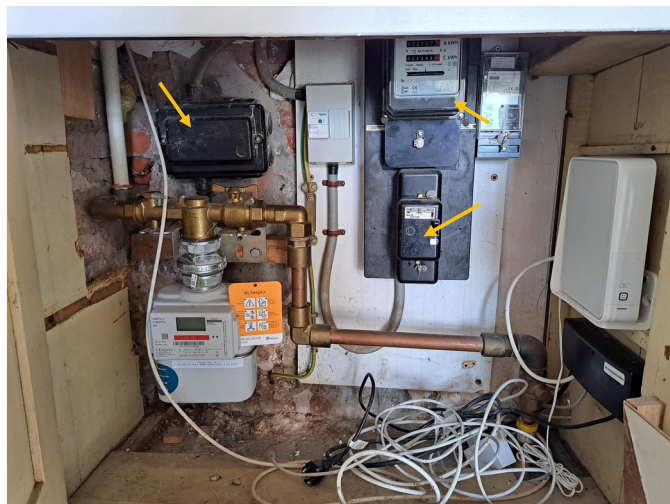
Overzichtsfoto

Detailfoto

Het asbestmateriaal valt onder de mijlpaal van 2040.

Zorgvuldig beheren

| Eindbeoordeling materiaalisico | Laag materiaalisico en/of verlaagde kans op vezelvrijgave |

| Asbestsoort (vezeltype) | Crocidoliet aanwezig |
| Toestand van het materiaal | Onbeschadigd, niet verweerd |

| Beschrijving | Bakeliet elek. uitrusting |

- Zorg voor een veilig beheer. Vermijd het beschadigen van het asbestmateriaal. Controleer de toestand jaarlijks op wijzigingen.

- Eenvoudige handelingen: mag via doe-het-zelf of door werknemer(s) met opleidingsattest eenvoudige handelingen  
Deze intacte hechtgebonden binnentoepassing mag met eenvoudige handelingen verwijderd worden, indien ze niet beschadigd raakt tijdens de demontage. Lees zeker de aanbevelingen in de toelichting achteraan dit document i.v.m. de verwijdering.

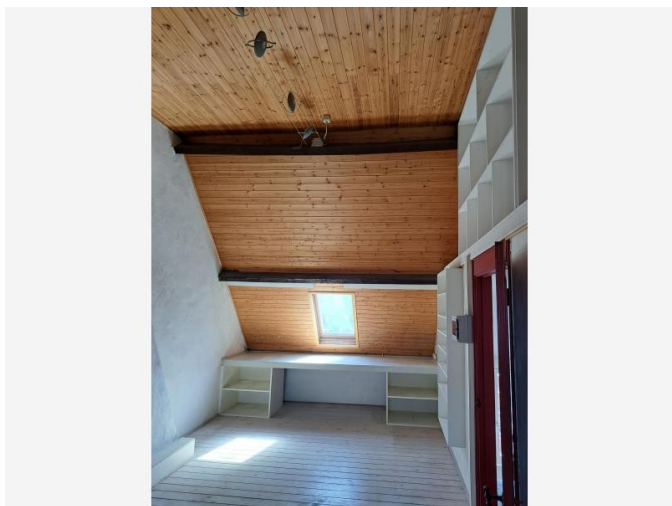
Situeringsfoto

**Reden:** Er is geen volledige risicobeoordeling mogelijk

**Uitleg van de asbestdeskundige:** Onderzijde zadeldak afgewerkt. Dak te hoog voor controle langs buiten (meer dan 3,5m). Controle via dakraam onveilig.

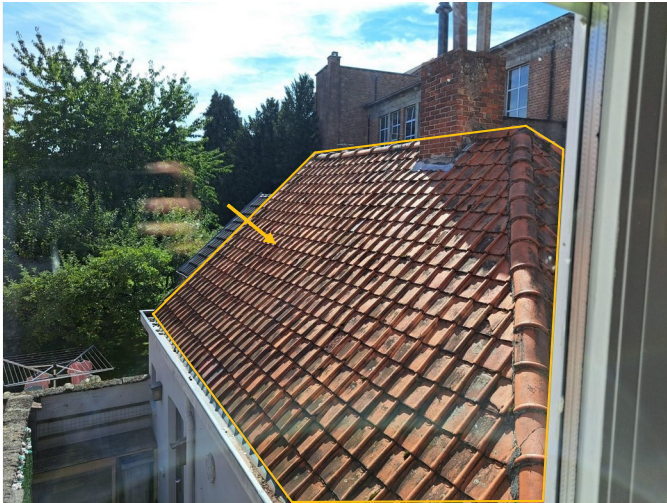
Situeringsfoto

**Reden:** Er is geen volledige risicobeoordeling mogelijk

**Uitleg van de asbestdeskundige:** Geen toegangsluik aanwezig.

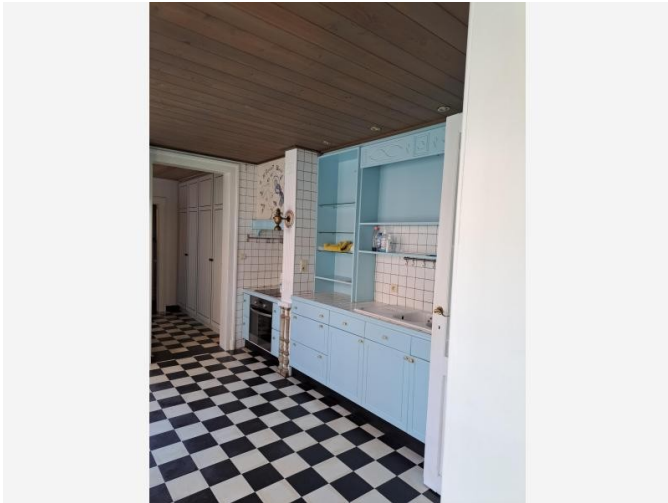
Vrije foto

Wandtegellijm is een niet waarneembaar asbestverdacht materiaal. Staalname niet mogelijk zonder het beschadigen van een wandtegels.

Indien de wandtegels zijn geplaatst voor 1/01/2001 is bijkomend onderzoek aangewezen (bv. door een staalname met PLM analyse) voorafgaand aan de renovatie van de ruimte of voor verwijdering van de wandtegels.

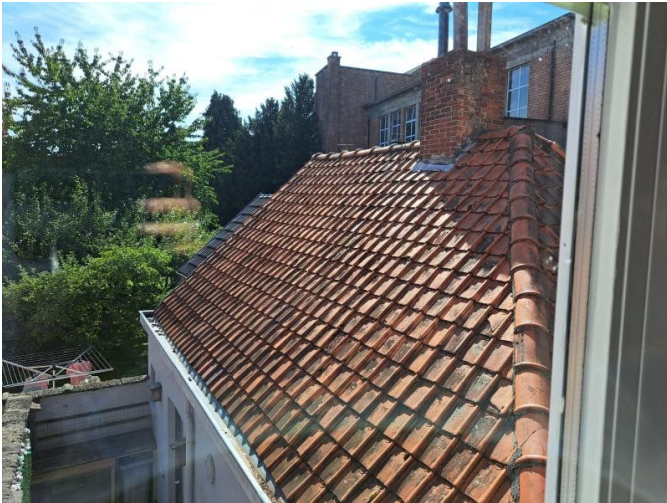
Vrije foto

Via traphal een dakpan opgelicht ter controle.

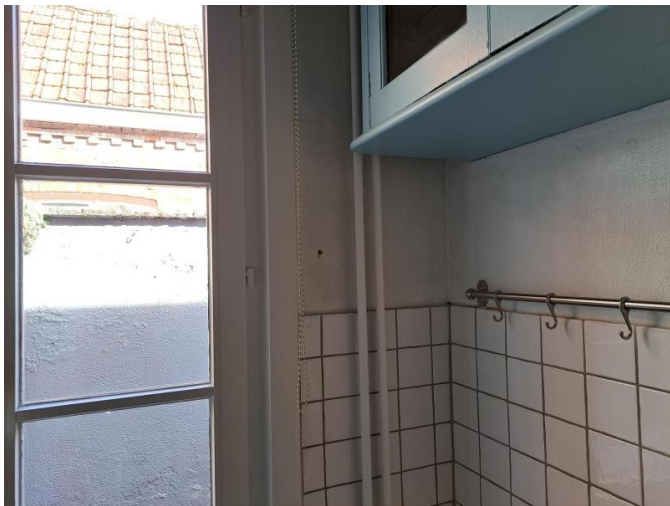
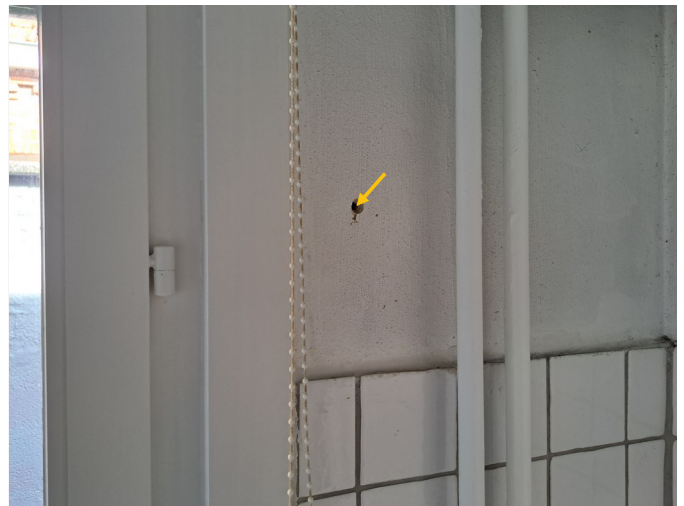
## Fiche 7: Pleisterwerk muren

Geen asbest

| # | Type | Referentie | Resultaat |
|---|---|---|---|
| 7.1 | Mengmonster | 23-0017-04-M02 | Geen asbest |

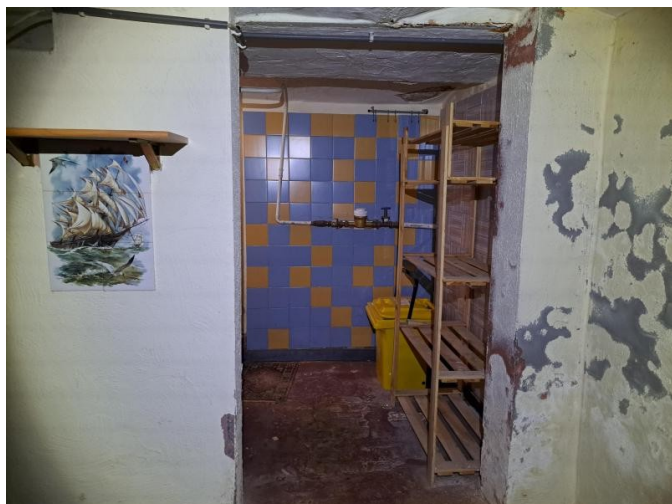
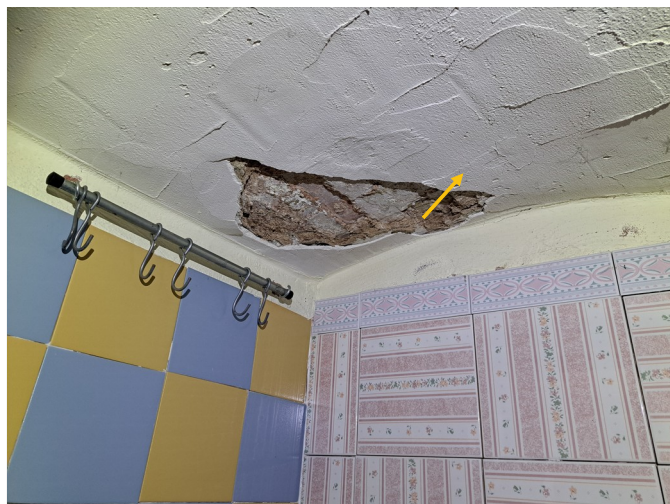
## Fiche 8: Pleisterwerk plafonds

Geen asbest

| # | Type | Referentie | Resultaat |
|---|---|---|---|
| 8.1 | Mengmonster | 23-0017-04-M03 | Geen asbest |

| Opmerking | Geen pleisterwerk plafonds in keuken, woonkamer en badkamer. |

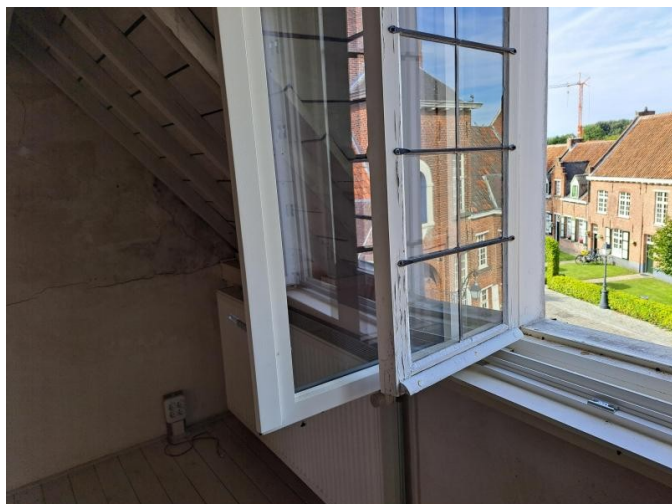
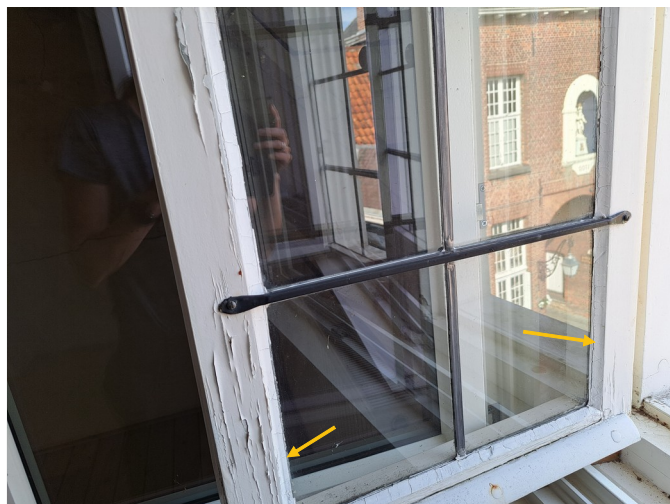
## Fiche 9: Mastiek tussen glas en raamkader

Geen asbest

| # | Type | Referentie | Resultaat |
|---|---|---|---|
| 9.1 | Puntmonster | 23-0017-04-M01 | Geen asbest |

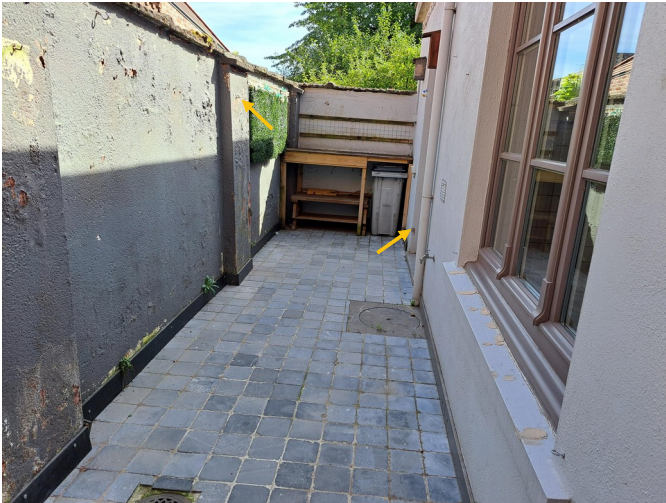
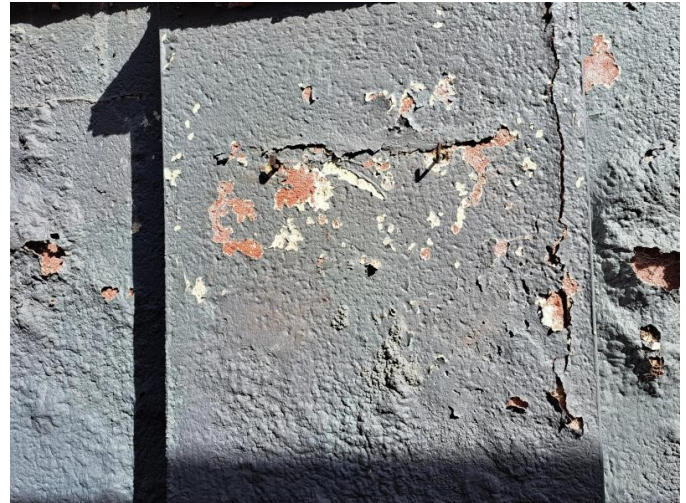
## Fiche 10: Crepi tuinmuur en zijgevel

Geen asbest

| # | Type | Referentie | Resultaat |
|---|---|---|---|
| 10.1 | Mengmonster | 23-0017-04-M04 | Geen asbest |

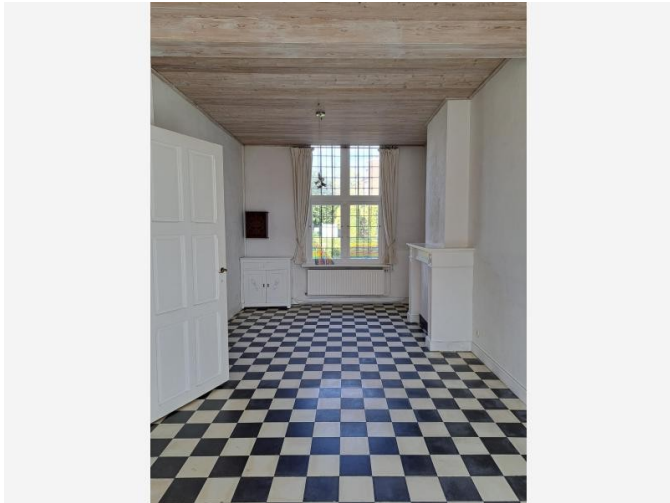
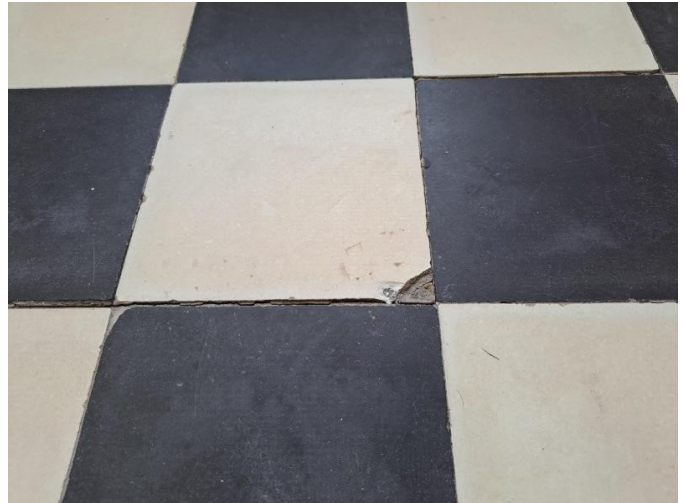
## Fiche 11: Gelijkvloers vloertegels zwart-wit

Geen asbest

| # | Type | Referentie | Resultaat |
|---|---|---|---|
| 11.1 | Mengmonster | 23-0017-04-M05 | Geen asbest |

| Opmerking | Alle kamers van gelijkvloers met uitzondering van badkamer. Zwarte én witte tegels bemonsterd (mengmonster). |
