# 393 BEGIJNHOFWONING NR. 11 (TURNHOUT)

## BEGIJNHOFWONING NR. 11 - CHE-ANALYSE

Opgemaakt door **ARAT architecten**

Opgemaakt te Herentals | juni 2024

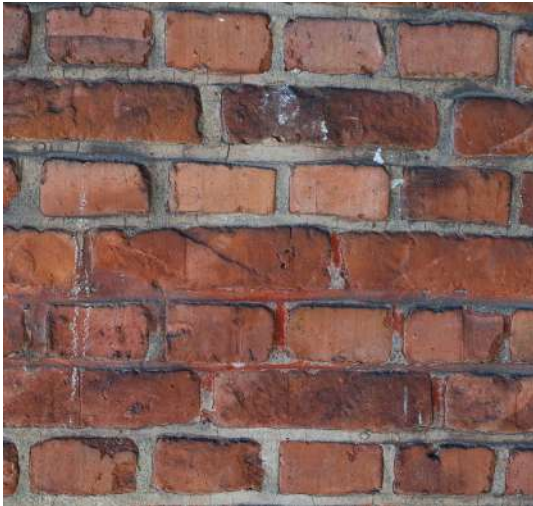
**afb. 61:** Gedegreerd rood voegwerk, voorgevel.

De voorgevel bevindt zich in algemene goede toestand. De baksteen is in goede staat en het voegwerk is intact. Bij de zijgevel is het voegwerk ter hoogte van de plint en de topgevel erg uitgespoeld. Onderaan de zijgevel komen de verflagen los welk wijst op opstijgend vocht in de muren. De puntgevel werd bovenaan deels hervoegd met een te harde cementmortel. Tevens moet men oppassen dat de klimplant het metselwerk niet beschadigd. De rood beschilderde voegen aan de voorgevel zijn sterk verweerd en zouden na materiaaltechnisch vooronderzoek van het voegwerk op termijn hersteld mogen worden. Gelijktijdig herstel van onzorgvuldig uitgevoerd voegwerk. De grijs geschilderde plint is in goede staat.

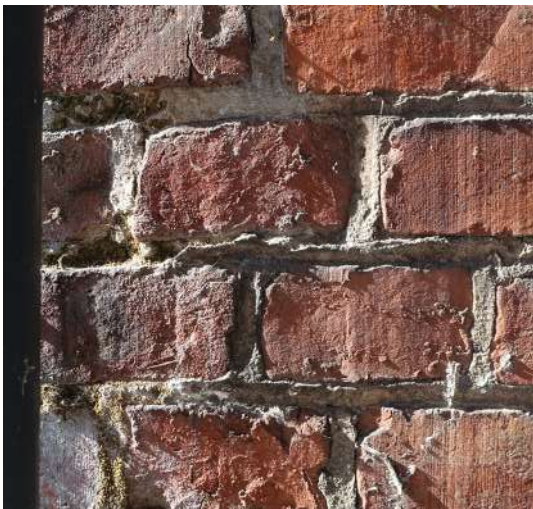
**afb. 63:** Plaatselijk uitgespoeld voegwerk, voornamelijk ter hoogte van de bouwnaad, achtergevel.

De baksteen is plaatselijk beschadigd maar algemeen in goede staat. Op enkele plaatsen is het voegwerk sterk uitgespoeld. Ook bevindt zich boven het linkervenster een scheur in het parament. De scheur dient ingebonden te worden en het voegwerk moet bij een restauratie systematisch nagekeken en op sommige plaatsen hersteld worden. Op enkele plaatsen werden herstellingen gebeurd met cementmortel, voornamelijk bij de aanbouw. Dit moet men in de toekomst vermijden, beter gebruikt men kalk-cementmortel. De klimplanten dienen verwijderd te worden, dit kan het metselwerk beschadigen. De gevelankers moeten een roestwerende behandeling krijgen en zwart geschilderd worden. Het opgaand metselwerk is licht vervuild onder de muurankers. Bij een toekomstige restauratie zou men het vervuild oppervlakte van de gevel zacht kunnen reinigen (enkel in geval van risico op beschadigingen dus niet om louter esthetische redenen). De verflaag van de kroonlijst is licht verschaald. IJzeren restanten in de gevel die geen nut meer hebben dienen verwijderd te worden.

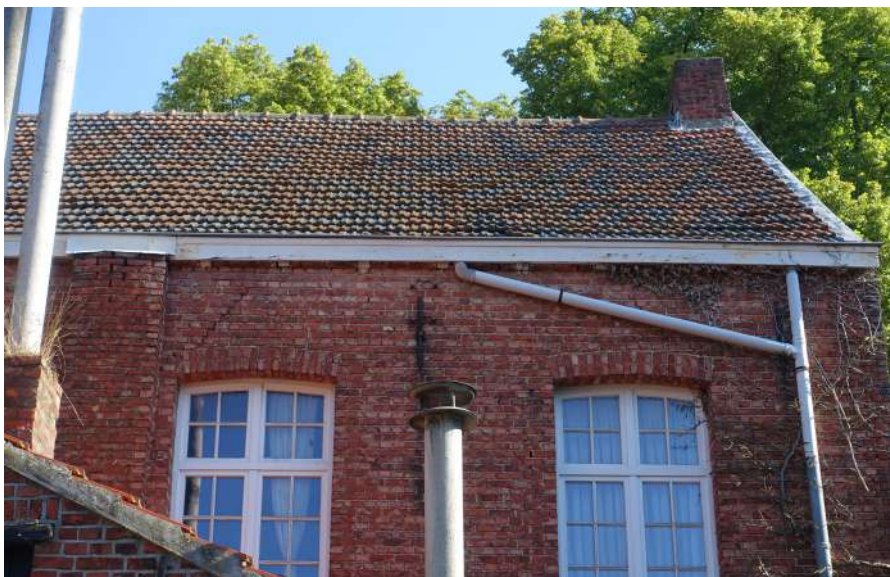
**afb. 68:** Scheur in bakstenen parament, uitgespoeld voegwerk (overdakse schouw), open loden slabben aan schoorsteen, verschaalde verflaag daklijst en verroest muurankers.

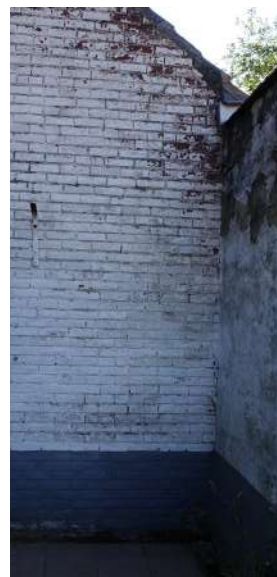
**afb. 74:** Verschaalde verflaag.

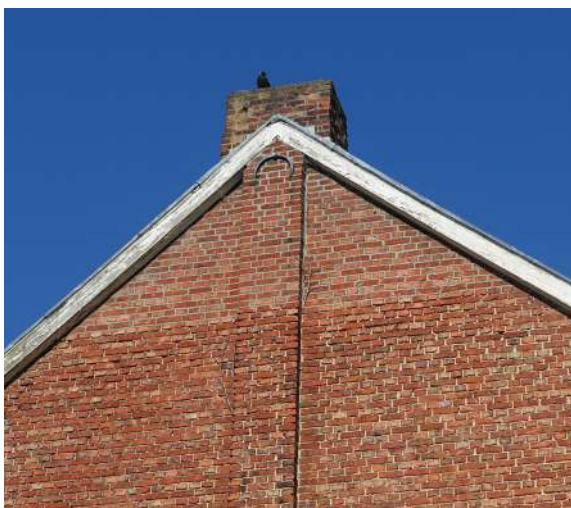
**afb. 69:** Uitgespoeld voegwerk, cementmortelvoegen en verschaalde verflaag daklijst (zijgevel)

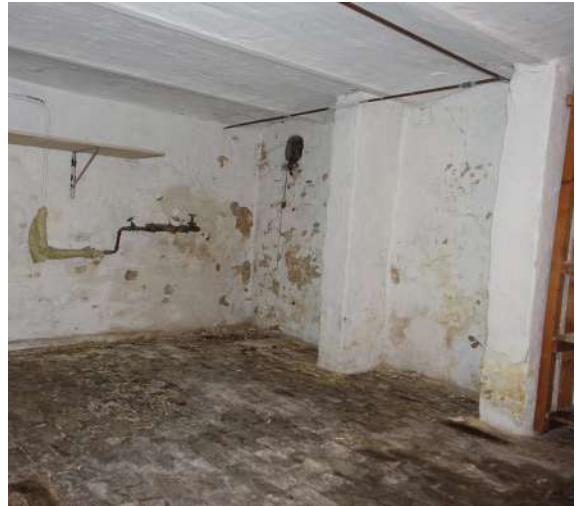
**afb. 77:** Kelder: vochtplekken, roestige ijzeren ligger en afschilferende pleisterlaag, huidige toestand 2024.

Op de wanden en vloeren zijn er kleurverschillen en zoutuitbloeiingen ten gevolge van capillaire aanzuiging van grond- en of oppervlaktewater merkbaar. Als gevolg van de vochtschade zijn de kalkverflagen op enkele plaatsen reeds losgekomen. Een echte waterdichte bekuiping op basis van cement is hier uit den boze: men aanvaardt best de lichte verkleuringen en de beperkte capillaire vochtinfiltratie als een onvermijdelijke karakteristiek van dergelijke oude bakstenen keldervloer. De plavuizenvloer verkeert in goede staat maar zijn bevuild met stof, kalk en moeten worden schoongemaakt.

Op enkele plaatsen waar de kalkpleister los kwam ten gevolge van opstijgend vocht dient de kalkwitsellagen en bepleistering te worden hersteld. De ijzeren liggers van de troggewelven zijn mee gekalkt, deze dienen nagekeken te worden en kunnen preventief een roestwerende behandeling krijgen. Op enkele plaatsen waar de kalkwitsellaag is verdwenen, is het troggewelf reeds ingeroest.

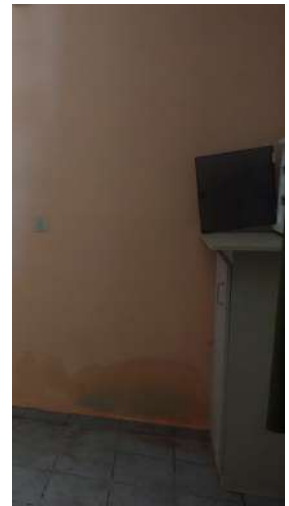
**afb. 78:** Vochtplekken, begane grond.

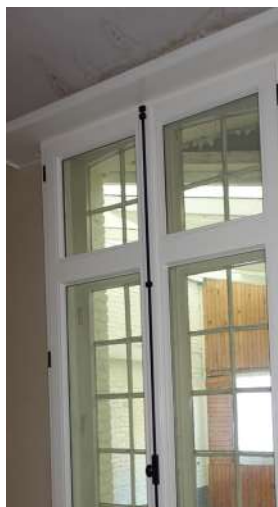
**afb. 80:** Scheuren en vochtplekken in pleisterlaag.

Er bevinden zich enkele scheuren in het vlak bepleisterde plafond, o.a. in het salon en in de slaapkamers. De scheuren dienen punctueel hersteld te worden zonder dat alle bepleistering moet worden verwijderd. De scheuren dient men te herstellen met een compatibele pleister en het schilderwerk te hernemen met een verf die compatibel is met de ondergrond. Het (authentieke) pleisterwerk moet zoveel mogelijk behouden blijven. Herstellingen moeten gebeuren met traditionele materialen en technieken.

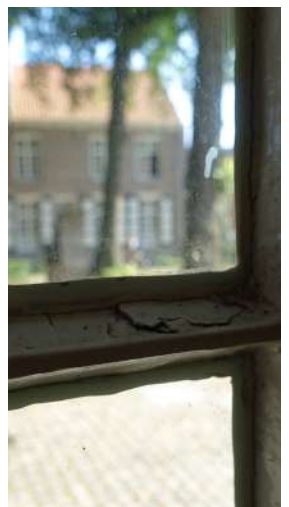
**afb. 81:** Authentiek 19de-eeuws venster met ijzeren glasroeden waarvan de witte verflaag afschilfert.

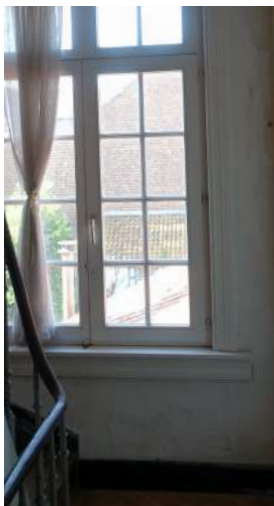
**afb. 82:** Scheuren in pleisterlagen (verdieping).

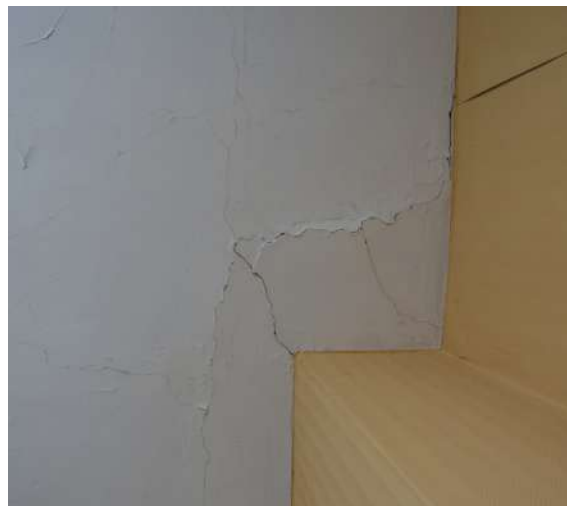
**afb. 83:** Scheuren in pleisterlagen (verdieping).

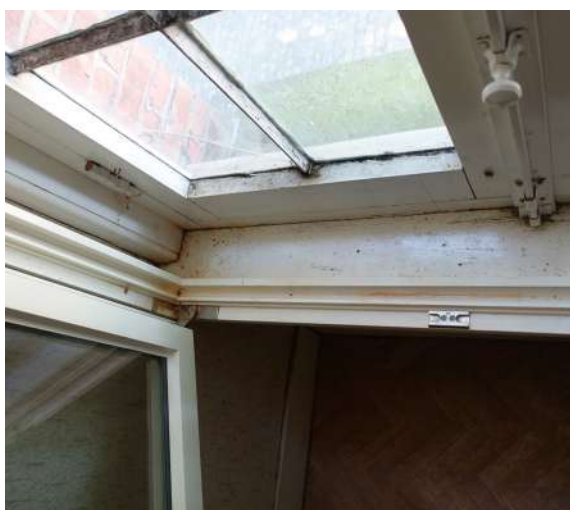
**afb. 84:** Gebarsten ruit (verdieping, voorgevel).

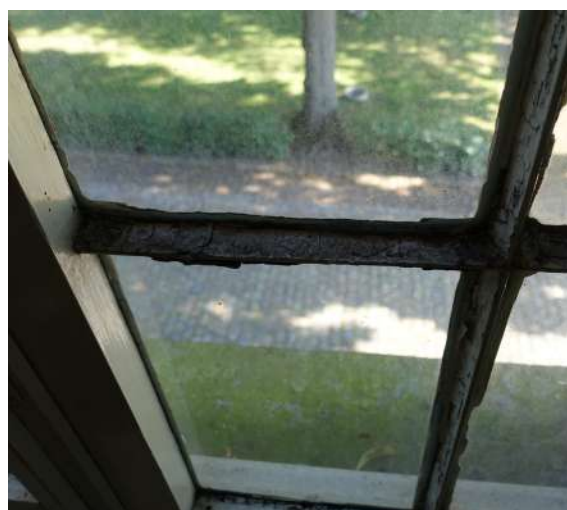
**afb. 85:** Afschilferende verflaag op ijzeren glasroeden (verdieping).

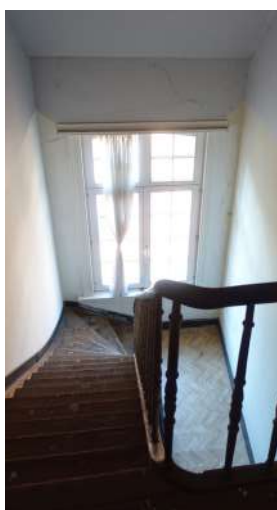
**afb. 86:** Scheur in pleisterwerk en linoleum vloerbekledingen (verdieping).

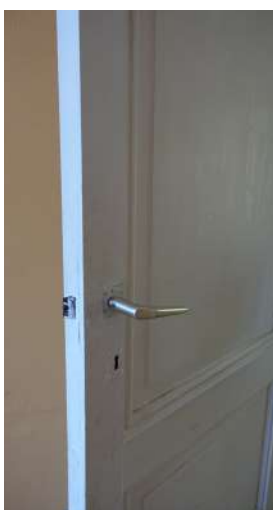
**afb. 87:** Modern deurbeslag en witte overschilderde afwerkingslagen (verdieping).

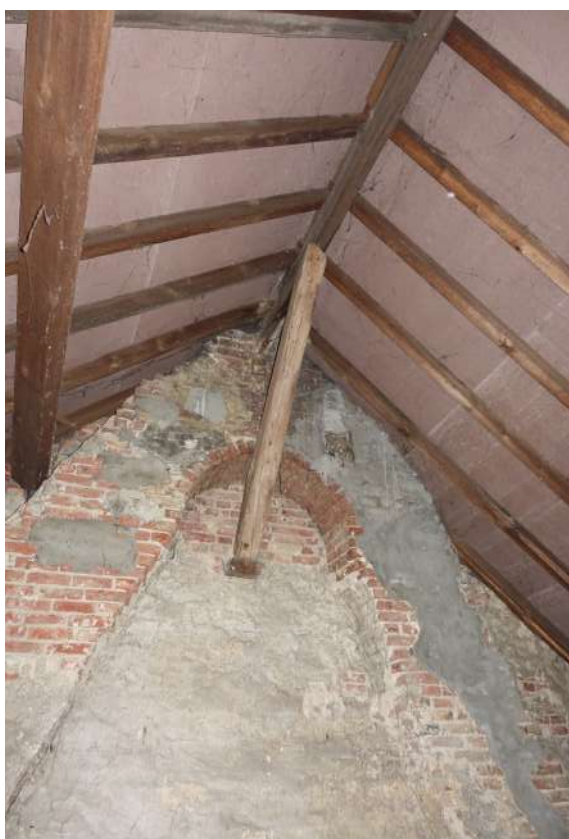
**afb. 90:** Beschadiging aan de wandbepleistering en cementopvullingen (zolder).

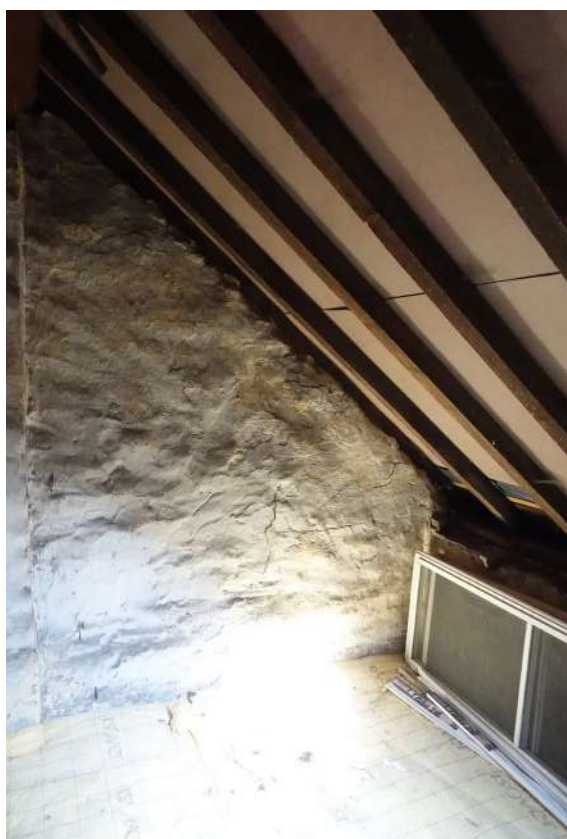
**afb. 91:** Barsten in pleisterlaag, scheidingsmuur (zolder).
