# 393N BEGIJNHOFWONING NR. 20 (TURNHOUT)

## BEGIJNHOFWONING NR. 20 - CHE- & BOUWFYSISCHЕ ANALYSE

Opgemaakt door **ARAT architecten**

Opgemaakt te Herentals | april 2024

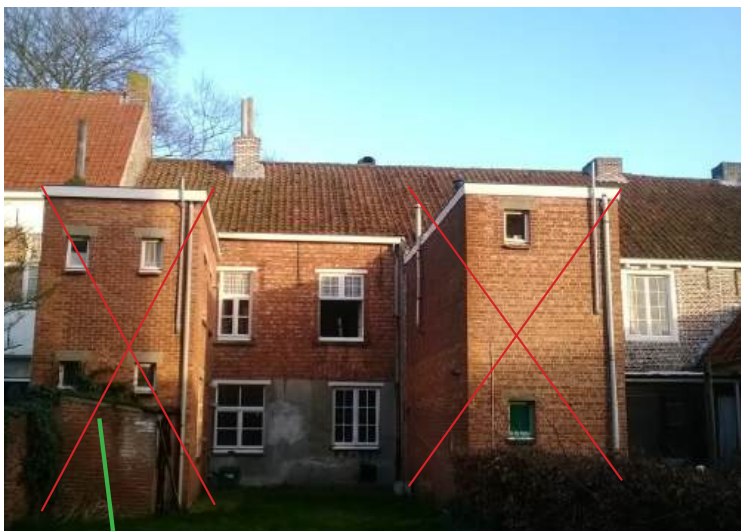
afb. 54: Storende veranda, tegen achtergevel nr. 20.

Deze aanbouw heeft niet de minste architecturale of bouwhistorische waarde. In elk geval moet de verdiepingslaag afgebroken worden en vervangen worden door een zadeldak. De bestaande ramen deuropeningen mogen naar believen aangepast worden op maat van een nieuwe planindeling of functiewijziging. Recent werd de gelijkaardige aanbouw van woning nr. 21 afgebroken en vervangen met aanbouw van één bouwlaag onder zadeldak (meer passend in de begijnhoftypologie).

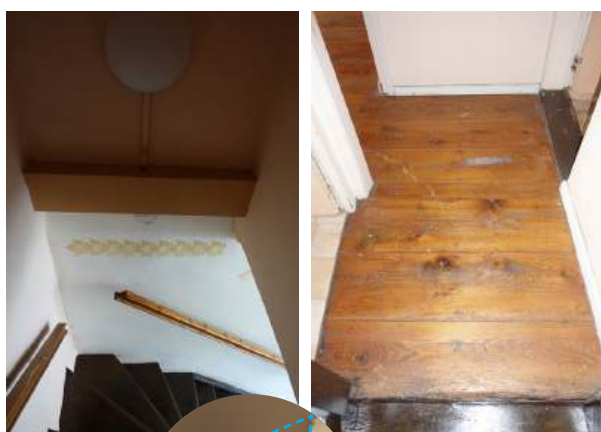
afb. 65: Gedicht  
bovenlicht,  
kamer 1.2.

- Oplossen van vochtproblemen in kamer 0.3
- Verwijderen storend behangpapier en recente behangsels, met de nodige aandacht voor de stratigrafie van de muur/ of oude structuren die mogelijk hieronder bewaard blijven
- Herstel van origineel pleisterwerk
- Gedicht bovenlicht herstellen na uittrekken van verlaagd plafond (kamer 1.2)

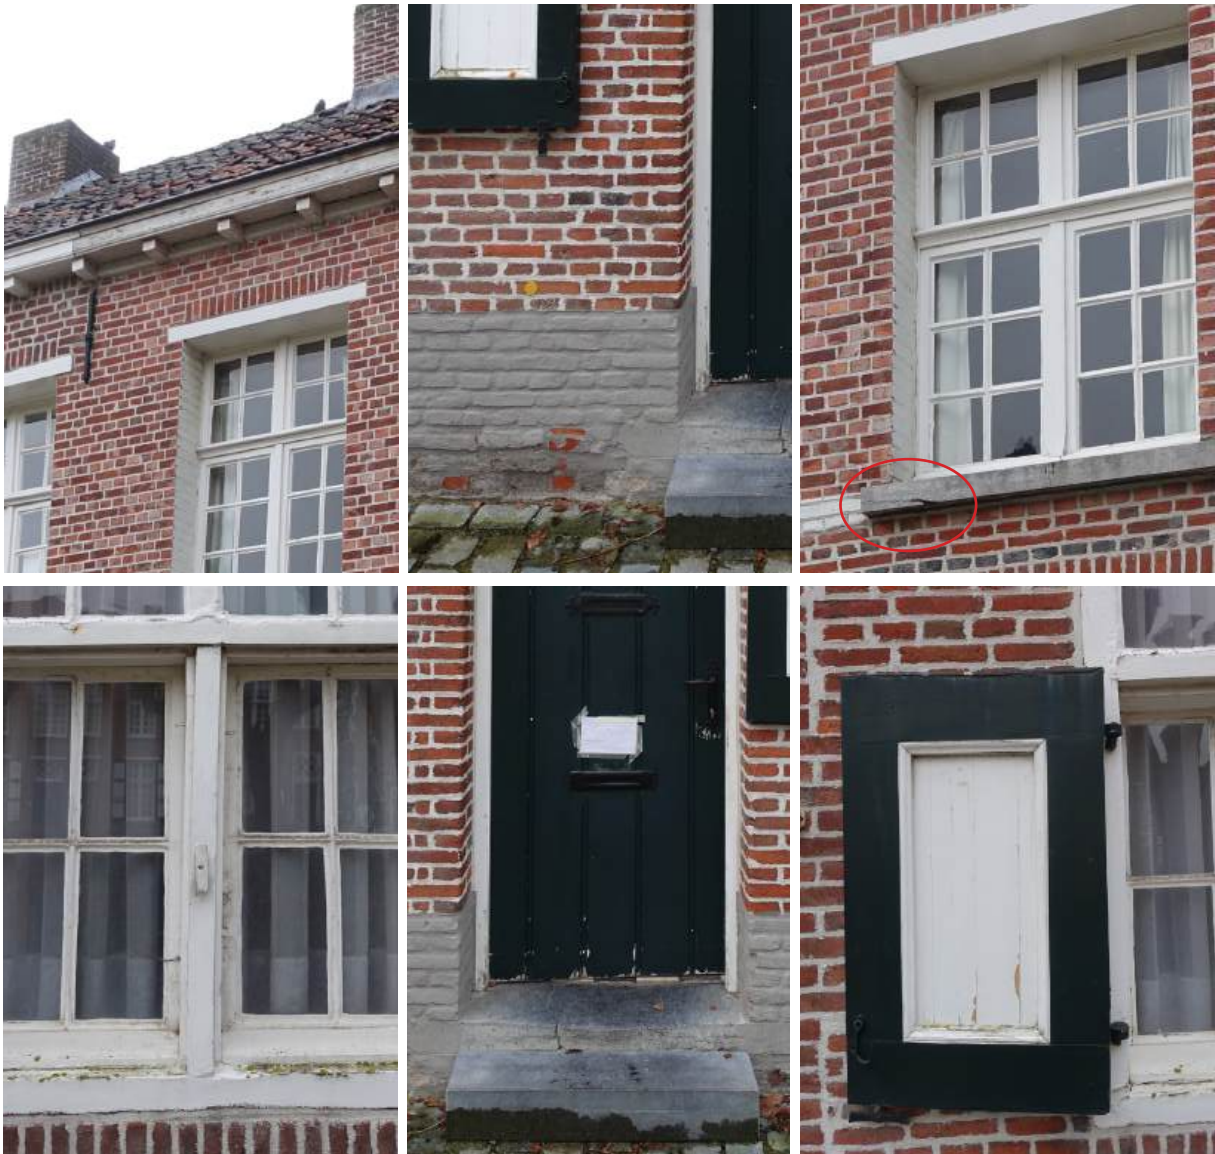
afb. 70: Voorgevel nr. 20: details, huidige toestand maart 2024.

Het baksteenparament is in goede staat en het voegsel is intact. De deurdorpel is op één plaats gebarsten. Beschadigingen betekenen niet automatisch vervangingen, geval per geval moet bekeken worden. In dit geval kan men de steen herstellen met een minerale mortel en de scheur gedicht worden. Het behoud van het oorspronkelijk materiaal primeert. De andere natuurstenen elementen zijn in relatief goede staat, één vensterdorpel op de verdieping is overlangs gebarsten. De schade is niet dermate dat een vervanging zich aandringt. Aan de hand van scheurherstel kan het originele materiaal bewaard worden. De grijs geschilderde plint zou best opnieuw geschilderd kunnen worden met een verf of basis van kalk- of traskalk.

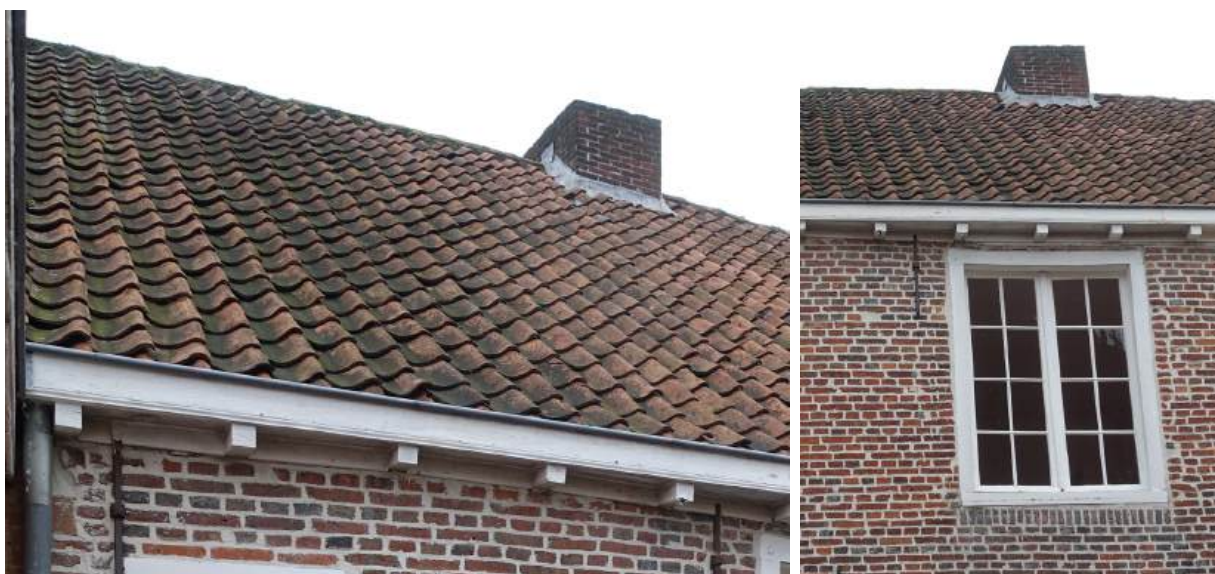
afb. 71: Bedaking achtergevel nr. 20: details, huidige toestand maart 2024.

De kepers van het dak zijn reeds vernieuwd en in goede staat. Het vernieuwd onderdak bestaat mogelijk uit asbesthoudende vezel-cementplaten. Een asbest inventaris dient opgemaakt te worden. Eveneens door de platen die langs de onderzijde werden aangebracht, is niet te zien hoe de staat van de structuur is. Eventuele lekken worden zo tevens niet opgemerkt.

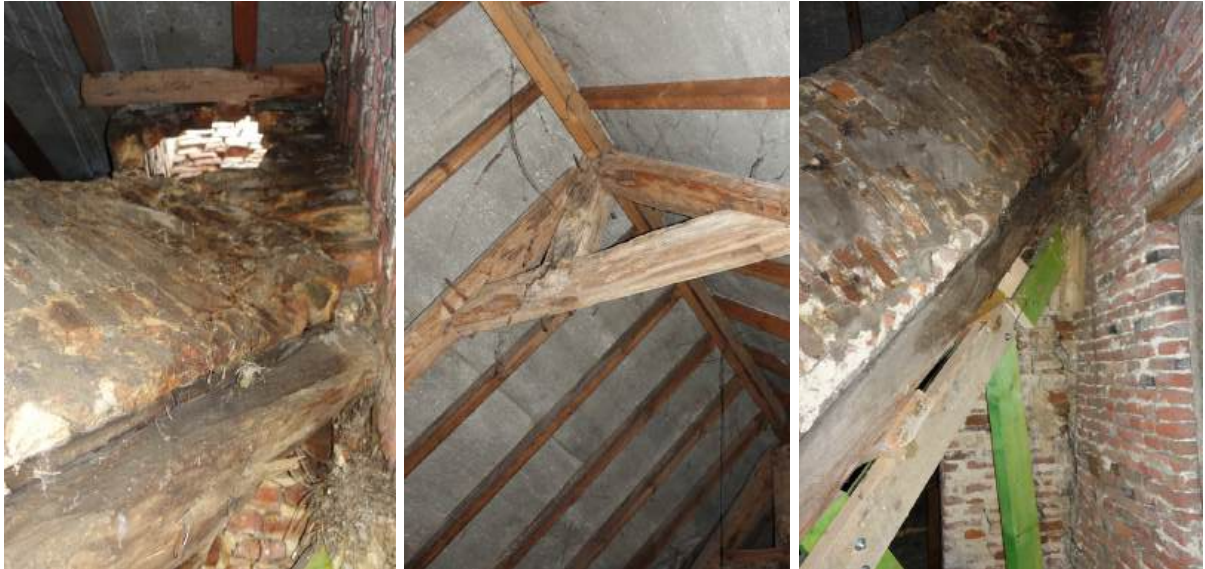
afb. 72: Zolder met dakgebinte, details schouwen en aangetast hout, huidige toestand 2024.

De balk- en spantstructuren zijn nog authentiek, en dienen integraal behouden te blijven, de onderdelen bevatten echter veel aantastingen (mogelijk oude aantastingen). Op een groot aantal plekken is er schade zichtbaar. Plaatselijk zijn er zelfs schimmels en inrottingen te bemerken. Alle houten structuren, van spanten tot de vloerconstructie moeten nagezien worden, een preventief curatieve behandeling met insecten- en schimmelwerend product krijgen met extra aandacht voor de ingewerkte balken. Bij deze hoofdbalken is het nazicht en herstel aangewezen omdat ze meestal in de buitenmuren rusten waardoor de balkkoppen makkelijk worden aangetast door houtrot. Van de gordingen moet men de hechting in de bakstenen wand nakijken en eventueel verstevigen. Vermoedelijk lek ter hoogte van de gording aan de straatkant met woning nr. 21, hout is ingerot. Roestwerende behandeling van de ankers en het nazicht van alle ingemetste balkkoppen is noodzakelijk.

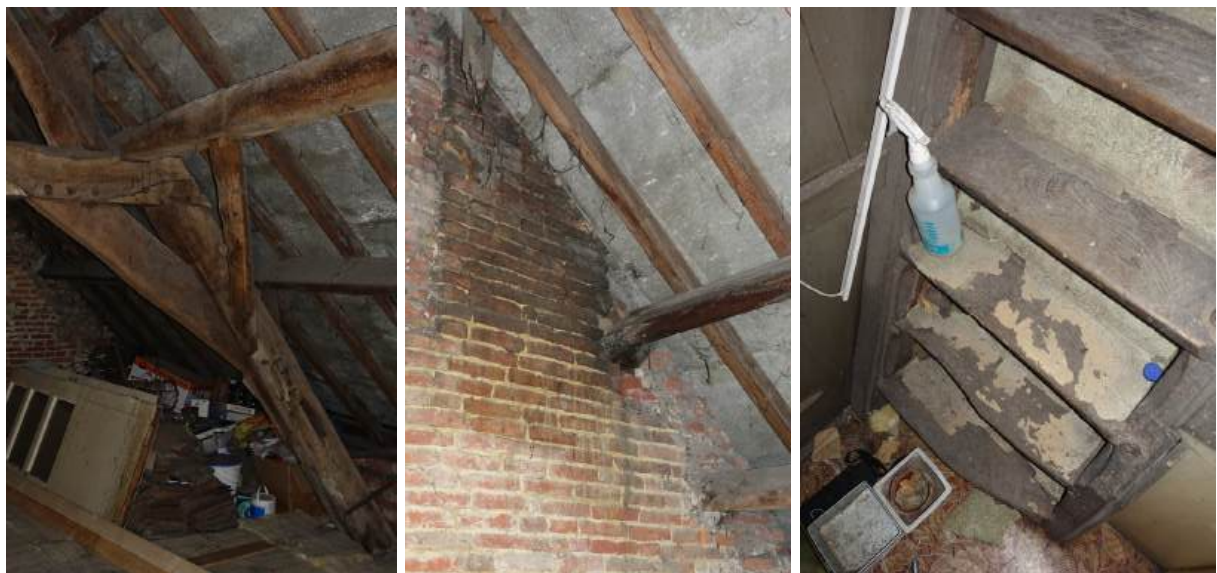
afb. 74: Zolder met dakgebinte, aangetast en ingerot hout en zoldertrap, huidige toestand 2024.

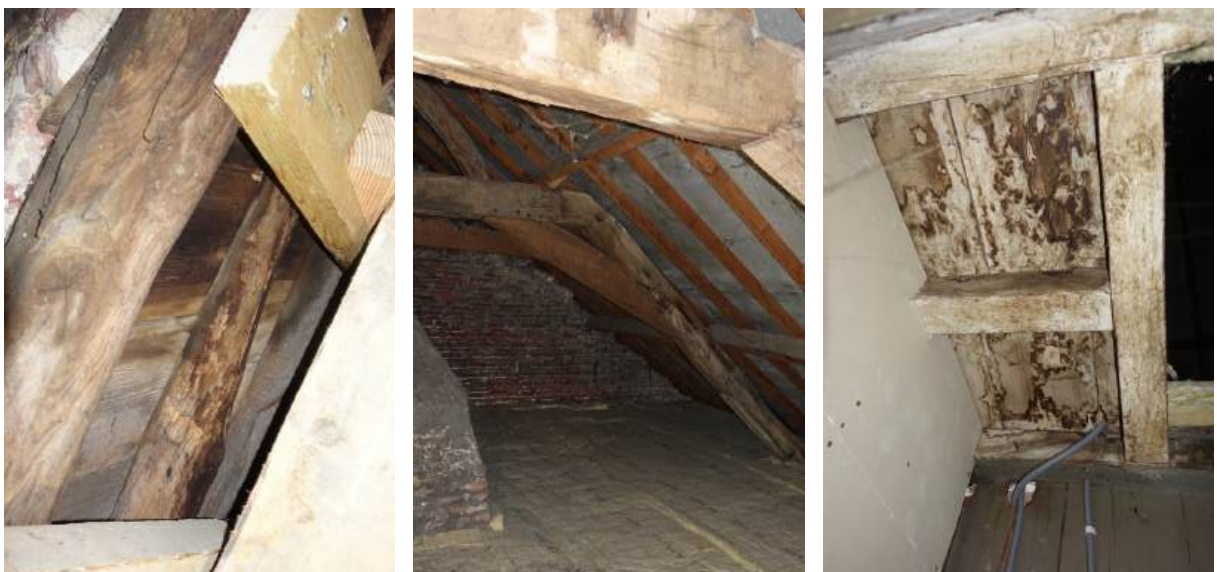
afb. 73: Zolder met dakgebinte, details aangetast hout, huidige toestand 2024.

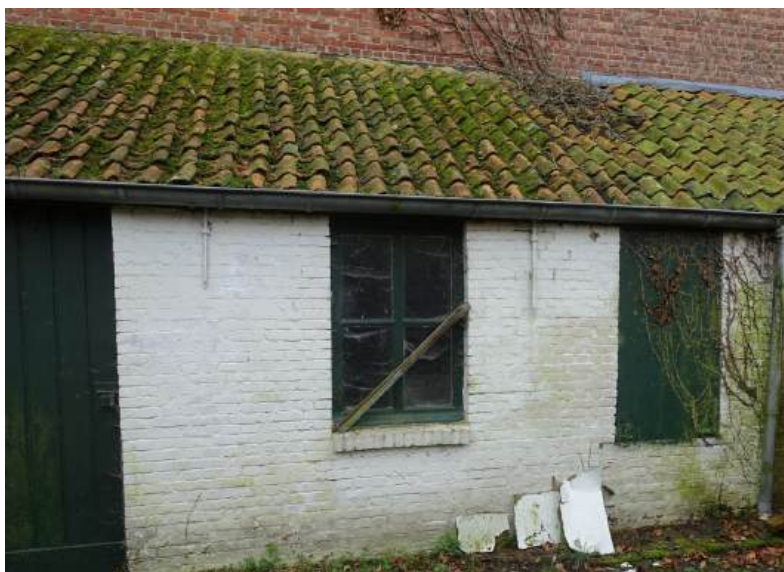
afb. 75: Tuinberging met wastobbe in slechte toestand, huidige toestand 2024.

- Verwijderen van platenmateriaal tussen balken
- Restauratie van de waardevolle wastobbe. Wastobben zijn zeldzaam geworden en moeten bewaard te blijven. Daarbij dient het authentiek materiaal gerespecteerd te worden. De wastobben werden gemetst met kalkmortel en bovenaan verstevigd met een smeedijzeren ring. Het metselwerk werd langs de buitenzijde gekaleid. Onderin werd een opening uitgespaard voor het stookvuur. De ingewerkte koperen ketel werd bovenaan afgedekt met een houten handvat (onbewerkt hout).

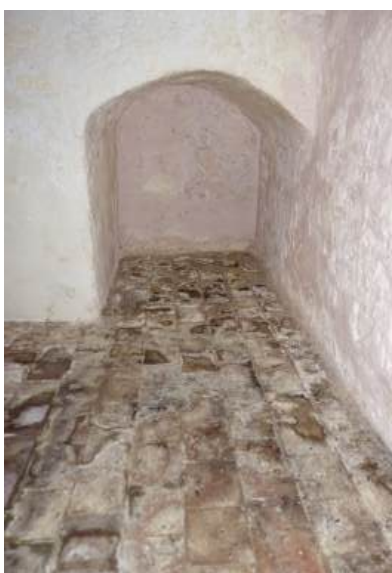
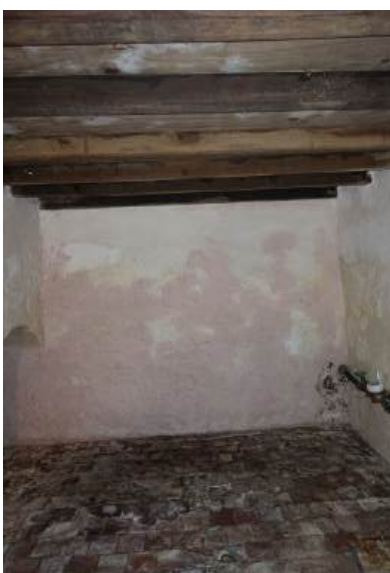
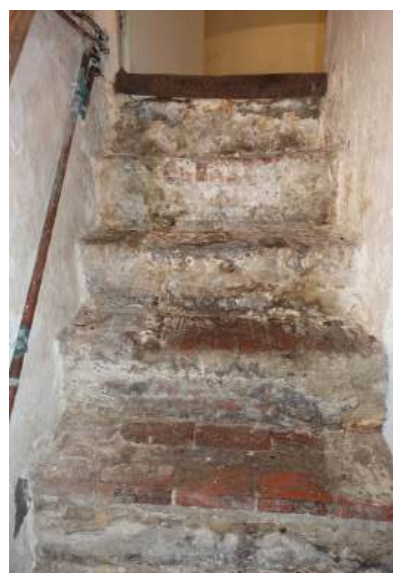
afb. 76: Details van de kelder met vochtproblemen, huidige toestand 2024.

De authentieke aarde tegels dienen gereinigd te worden. De afwerking is beschadigd door zoutuitbloeiingen. Ook op de wanden zijn er kleurverschillen en zoutuitbloeiingen ten gevolge van capillaire aanzuiging van grond- en of oppervlaktewater merkbaar. Als gevolg van de vochtschade is de authentieke bepleistering op vele plaatsen reeds losgekomen. Doordat een uitwendige oplossing onmogelijk is kan men kiezen voor een dunne bepleistering met toevoeging van tras. Een echte waterdichte bekuiping op basis van cement is hier uit den boze: men aanvaardt best de lichte verkleuringen en de beperkte capillaire vochtinfiltratie als een onvermijdelijke karakteristiek van dergelijke oude kelders. De afwerking dient hersteld te worden met een compatibele kalkverf.

De waardevolle oude plavuizenvloer in de kelder dient gereinigd te worden. De vloertegels zijn erg aangetast door zoutuitbloeiingen. Het vochtprobleem in kelder moet worden onderzocht. Authentieke plavuizen zijn zeer waardevol en dienen te allen tijde behouden en gerestaureerd te worden. Men moet altijd opteren voor het maximaal hergebruiken van bestaand materiaal.
