## 393 BEGIJNHOFWONING NR. 31 (TURNHOUT)

### BEGIJNHOFWONING NR. 31 - CHE-ANALYSE

Opgemaakt door **ARAT architecten**

Opgemaakt te Herentals | december 2023

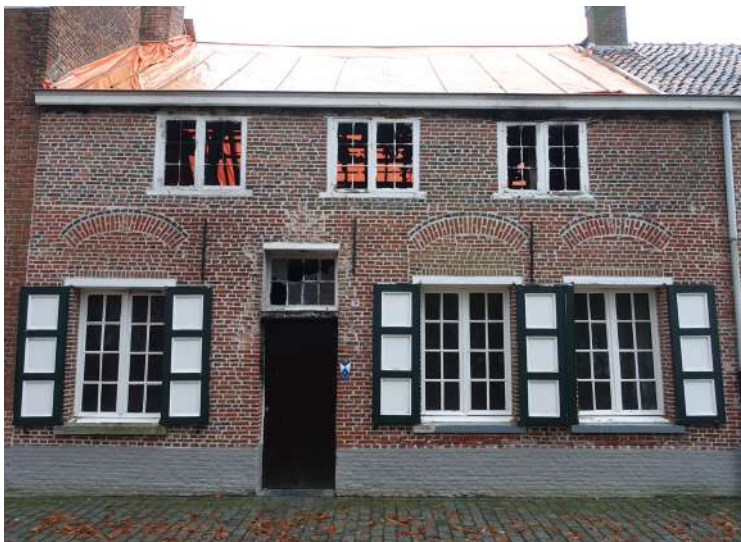
afb. 46: Woning nr. 31: voorgevel na brand © ARAT architecten, foto uit 2023.

De woning is zwaar beschadigd geraakt bij een brand even voor middernacht op de nacht van 3 op 4 februari 2022. In het kader van een voorgaande studie beschikken we over foto's uit 2016 van de woning zodat we in dit hoofdstuk de oude toestand met de nieuwe toestand kunnen vergelijken en eventueel verdwenen erfgoedelementen toch nog kunnen bestuderen en opnemen in deze studie.

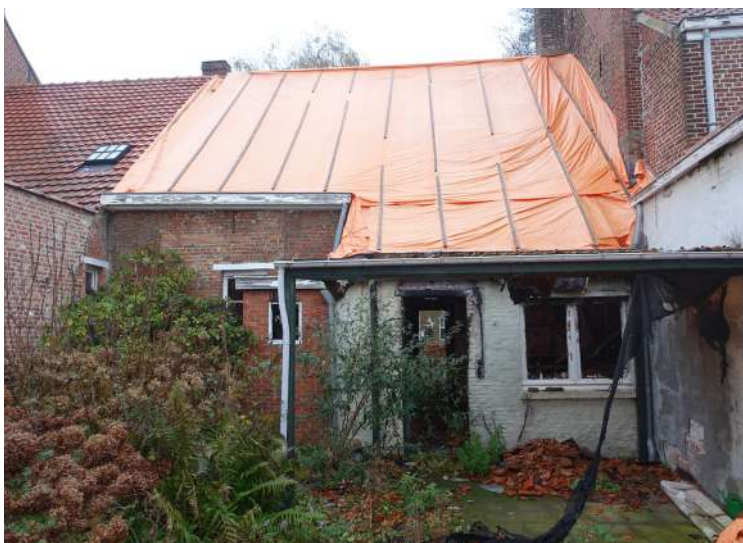
afb. 49: Woning nr. 31: achtergevel na brand in 2023 © ARAT architecten, foto uit 2023.

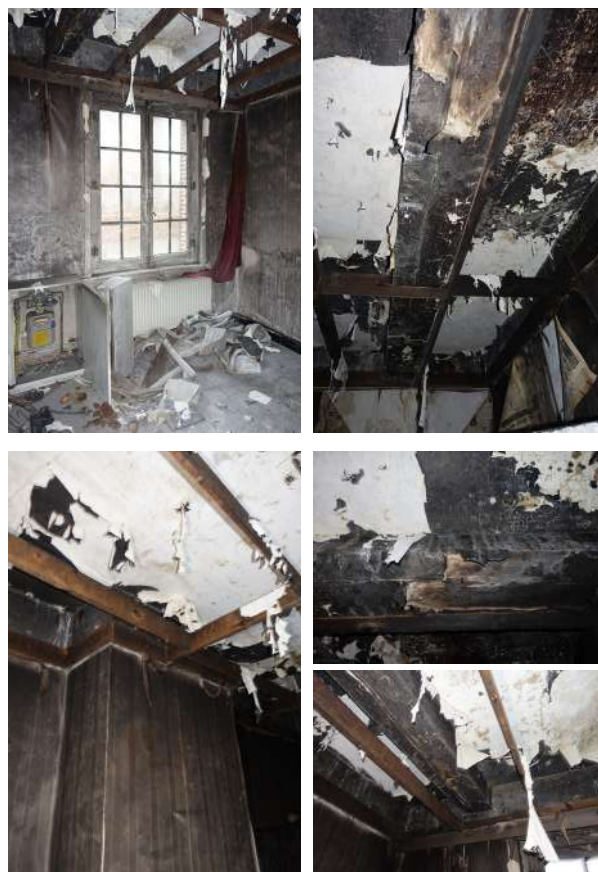
afb. 67: Slaapkamer: toestand december 2023.

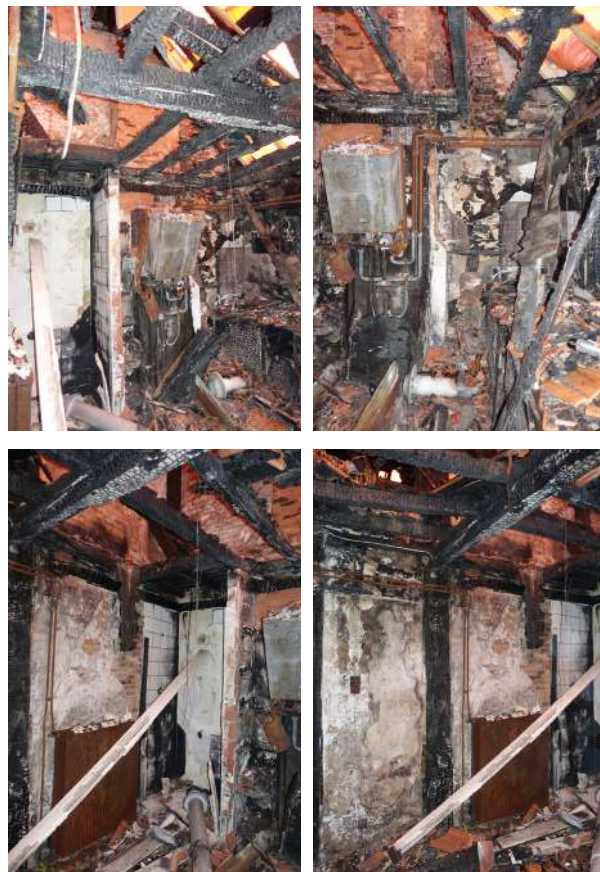
afb. 71: Keuken: toestand december 2023.

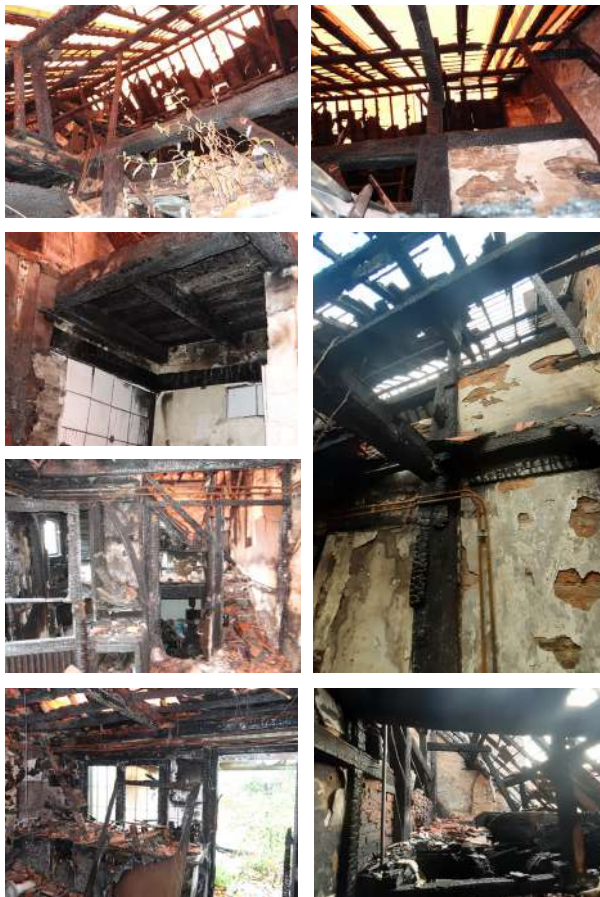
afb. 73: Keuken: toestand 2022 - 2023.

| Appreciatie | <p><b>Hoge erfgoedwaarde</b></p> <p>Te behouden elementen zijn het originele houten zoldering, bestaande uit moer- en kinderbalken, het schoorsteenkanaal, het authentiek 19de-eeuws schrijnwerk van het venster, inclusief het raambeslag, en mogelijk de oudere afwerkingslagen die bewaard zijn onder de recente bekledingen van de wanden.</p> <p><b>Positieve erfgoedwaarde</b></p> <p>De cementtegels zijn vrij recent (begin 20ste eeuw), maar passen wel binnen dit kader en zijn dus belangrijke elementen om te behouden. De 20ste-eeuwse marmeren schoorstenemantel heeft geen uitzonderlijke erfgoedwaarde. De plaats van de haard dient behouden te blijven, duidt aan dat op deze plaats een authentieke schouw heeft gestaan, maar de bewoner vrij om de materiële uitvoering van de haard naar believen aan te passen, rekening houdende met de bestaande context van het interieur en steeds in overleg met erfgoed.</p> <p><b>Geen erfgoedwaarde</b></p> <p>Geglazuurde keramische plint, houten tabletten en recente schildersdeur naar kamer 0.3.</p> <p>Om de erfgoedwaarde van de begijnhofwoning te herstellen zijn volgende elementen te verwijderen: de recente behangsels zijn te verwijderen met aandacht voor de oudere afwerkingslaag die hieronder bewaard kan zijn, en indien tussenmuur behouden wordt, schildersdeur vervangen met paneeldeur naar historisch model. Zwart geglazuurde tegelplinten die in de loop van de 20ste eeuw werden geplaatst, kunnen wellicht beter vervangen worden door houten zwart geschilderde plinten naar historisch model.</p> |

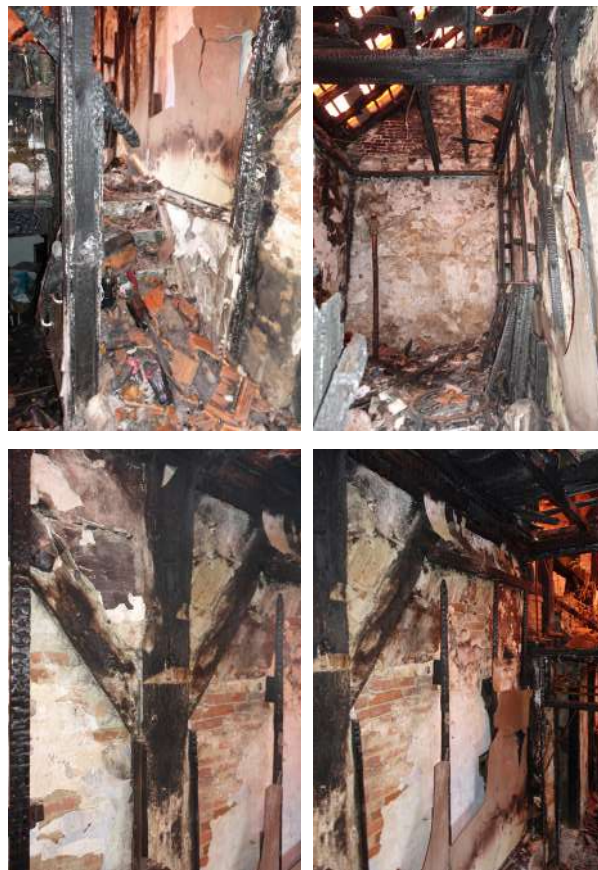
afb. 76: Opkamer: toestand december 2023.

| Appreciatie | <p><b>Hoge erfgoedwaarde</b></p> <p>Te behouden elementen zijn de vakwerkwand met ingewerkte houten balken en houten zoldering (indien nog in goede staat, anders te vernieuwen naar historisch model) met behoud van bouwsporen. Herstel van vakwerkgevel, uitbraak van recent metselwerk in halfsteensverband en herstel traditionele invulling met leem- en vitswerk. Of er kan geopteerd worden voor een invulling met een isolerend systeem (bv. kalkhennep of een houtvezelisolatiesysteem), dat compatibel is met het houten skelet, vochtregulerende eigenschappen heeft, en afgewerkt wordt met een leempleister. De houten rechte steektrap is ook te behouden.</p> <p><b>Geen erfgoedwaarde</b></p> <p>Om de erfgoedwaarde van de begijnhofwoning te herstellen zijn volgende elementen te verwijderen: de recente behangsels zijn te verwijderen met aandacht voor de oudere afwerkingslaag die hieronder bewaard zijn, indien nodig herstel van plankenvloer naar historisch model. Herstel vensterschrijnwerk naar historisch model, inclusief vensterbeslag. Voorzien van gepaste afsluiting opkamer naar mooskeuken, bij voorkeur door opgeklampte binnendeur naar historisch model.</p> |

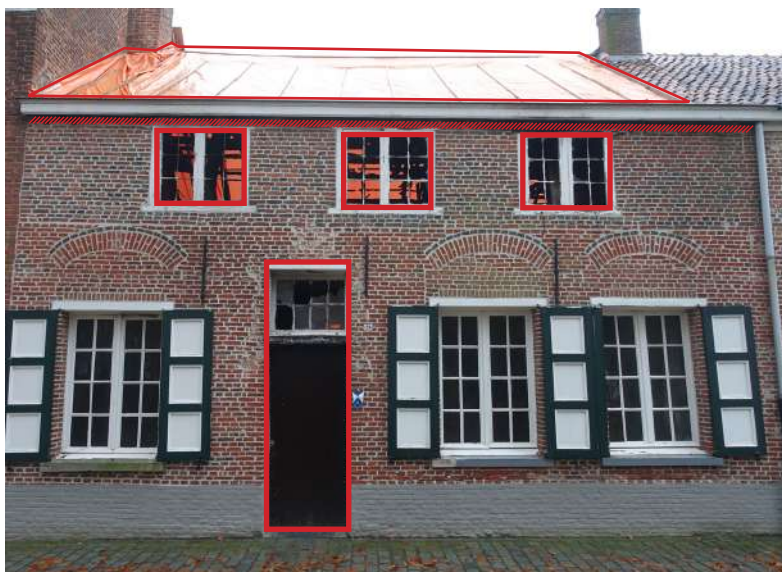
afb. 86: Voorgevel nr. 31: huidige toestand december 2023.

De woning is in 2022 volledig uitgebrand. Het losliggend puin van de brandschade dient in eerste instantie opgekuist te worden. Men dient de behouden bouwwerken te stutten vooraf de restauratiewerken. Het niet waardevolle varanda-afdak dient gesloopt te worden. De recente afwerkingslagen (vals plafond, terrazzo tegelvloeren, behangsels, recente tegelwanden en voorzetwanden) in het interieur moeten gestript worden zodat men de authentieke afwerking hieronder/boven kan restaureren. Bij de afbraakwerken moet er grote aandacht uitgaan naar registratie van bouwsporen en zoveel mogelijk origineel materiaal behouden/restaureren.

- Behoud/ zichtbaar laten van bouwsporen en bouwnaden in het metselwerk
- Verwijderen van cementvoegen en cementeringen die schadelijk zijn voor het metselwerk en heropvoegen met kalkmortel (achtergevel, opkamer)
- Verwijderen van roetsporen door zachte gevelreiniging (niet zandstralen!)
- Herstel uitgespoeld voegwerk en weggevalen voegen opgaand metselwerk in kalkrijke mortel
- Herstel en inbinden van scheuren in opgaand metselwerk
- Herstel aansluiting dakbedekking en opgaand muurwerk

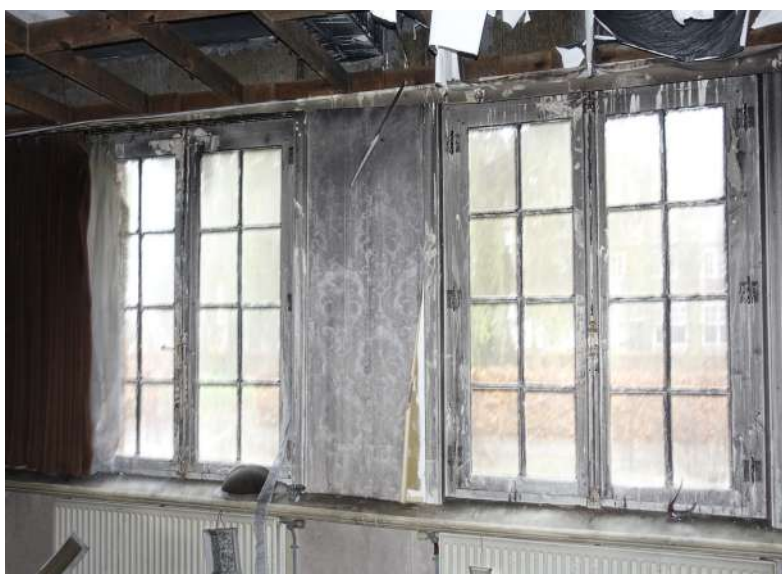
afb. 87: Schrijnwerk voorgevel, begane grond: huidige toestand december 2023.

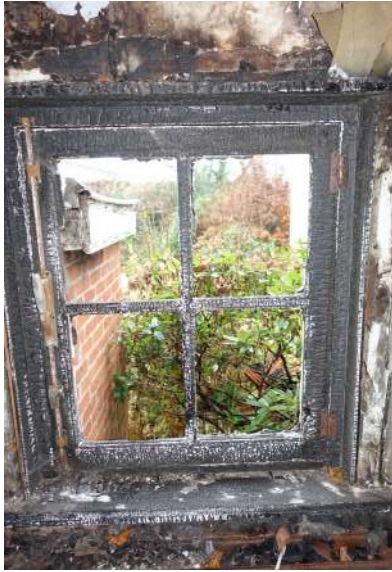
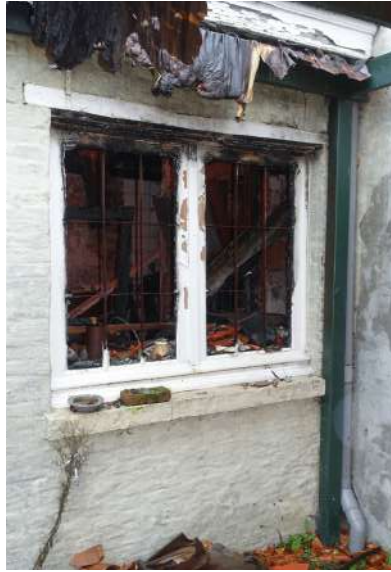
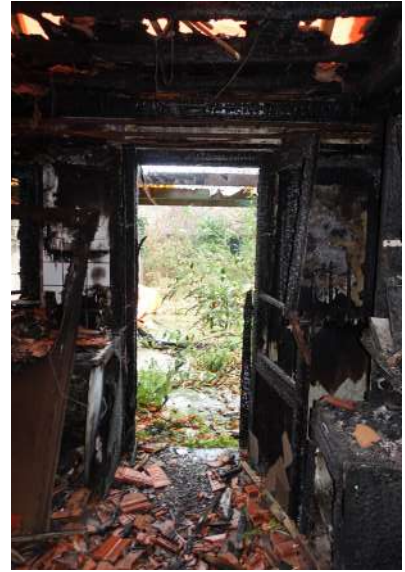
afb. 88: Schrijnwerk achtergevel: huidige toestand december 2023.

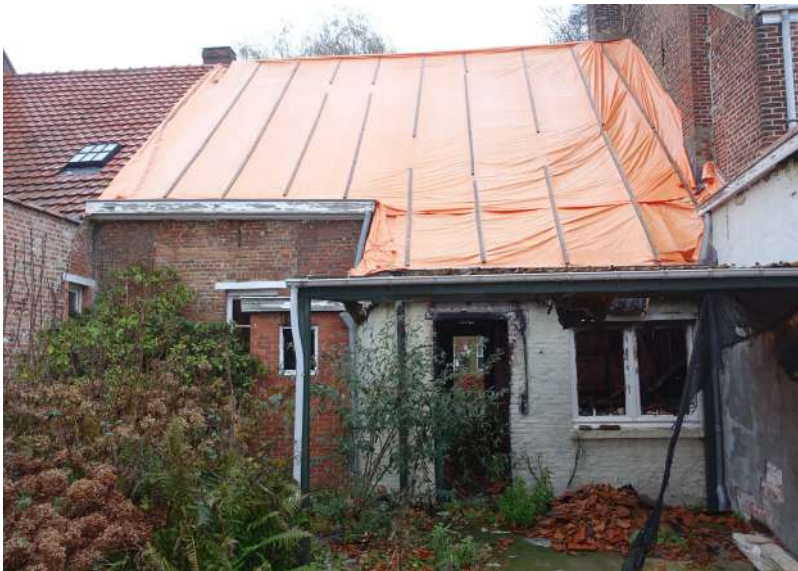
afb. 89: Achtergevel: huidige toestand december 2023.

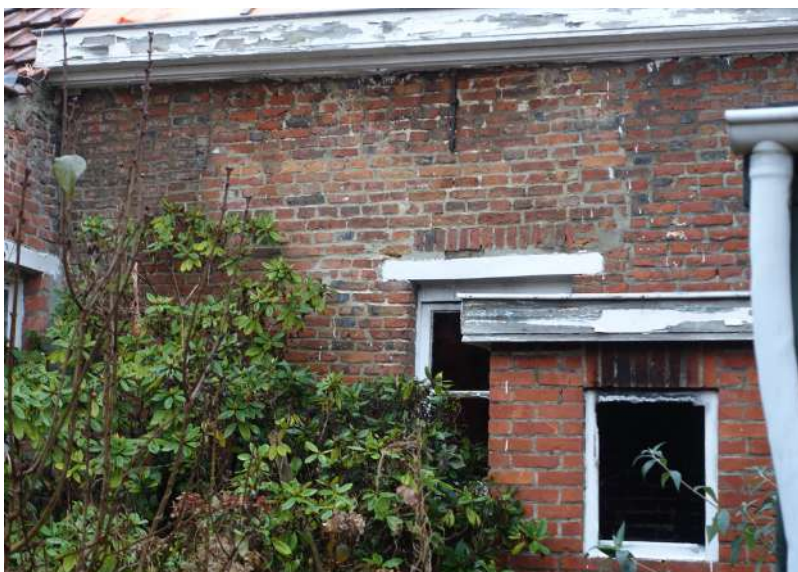
afb. 90: Achtergevel aan opkamer: huidige toestand december 2023.

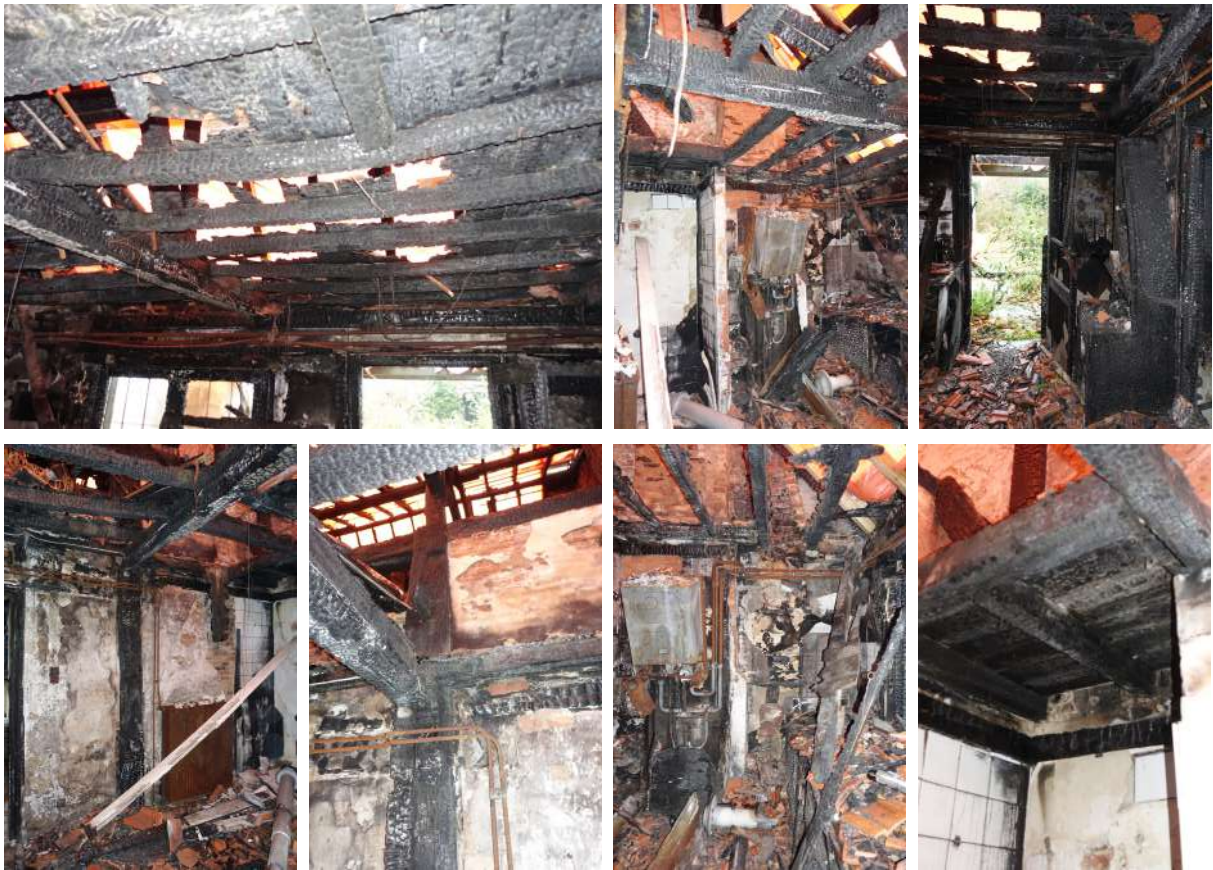
De vloeren waren vernieuwd, plafonds verlaagd en de wanden behangen. Het verlaagd plafond is bijna volledig afgebrand waarbij de originele houten zoldering aan het licht kwam. Op enkele plaatsen komen ook de behangpapieren los, waarbij de tussenwand met de hal een deel van een vakwerkwand te voorschijn kwam. Ook de scheidingswand met de opkamer is een versteende vakwerkwand. Al deze recente afwerkingslagen moeten verwijderd worden, met aandacht voor de onderliggende structuren. De brede 17de-eeuwse haard is gelukkig gespaard gebleven van grote beschadigingen tijdens de brand. De recentere inzet-schouw moet worden verwijderd.

afb. 95: Keuken: toestand december 2023.

- Opruimen van puin
- Recente afwerkingslagen verwijderen: vals plafond, behangsels en recente vloertegels
- Verwijderen van storende tegels en vervangen met zwarte en witte cementtegels van klein formaat en gelegd in dambordpatroon of planken vloeren, die passen in de historische context van het gebouw

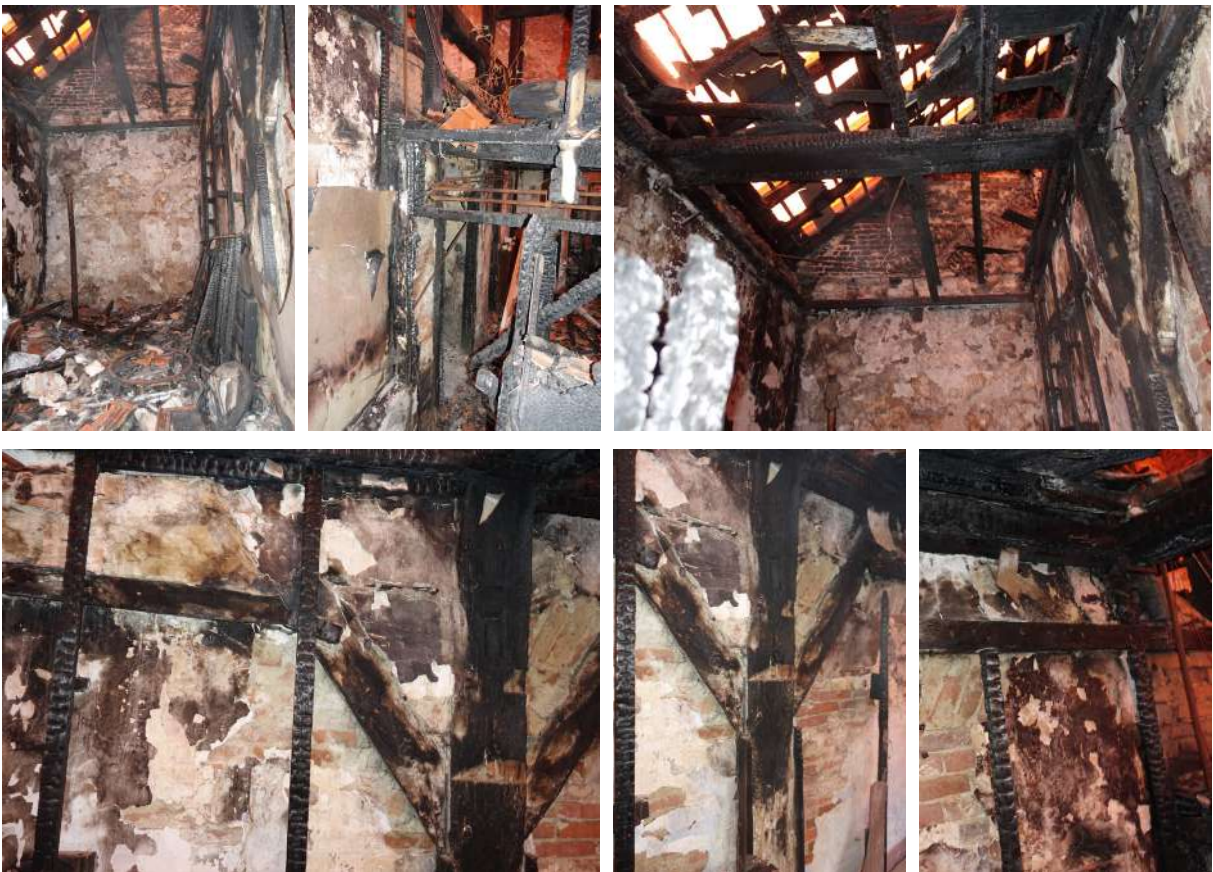
afb. 96: Opkamer: toestand december 2023.

- Herstel houten vloer
- Herstel houten optreden
- Restauratie van vakwerkwand met traditionele technieken en behoud van zoveel mogelijk originele materialen
- Behoud/ restauratie/ punctueel herstel van waardevolle bepleistering
- Restauratie van houten zoldering naar bestaand model
- Reconstructie van opgeklampte deur naar historisch model (indien gewenst)

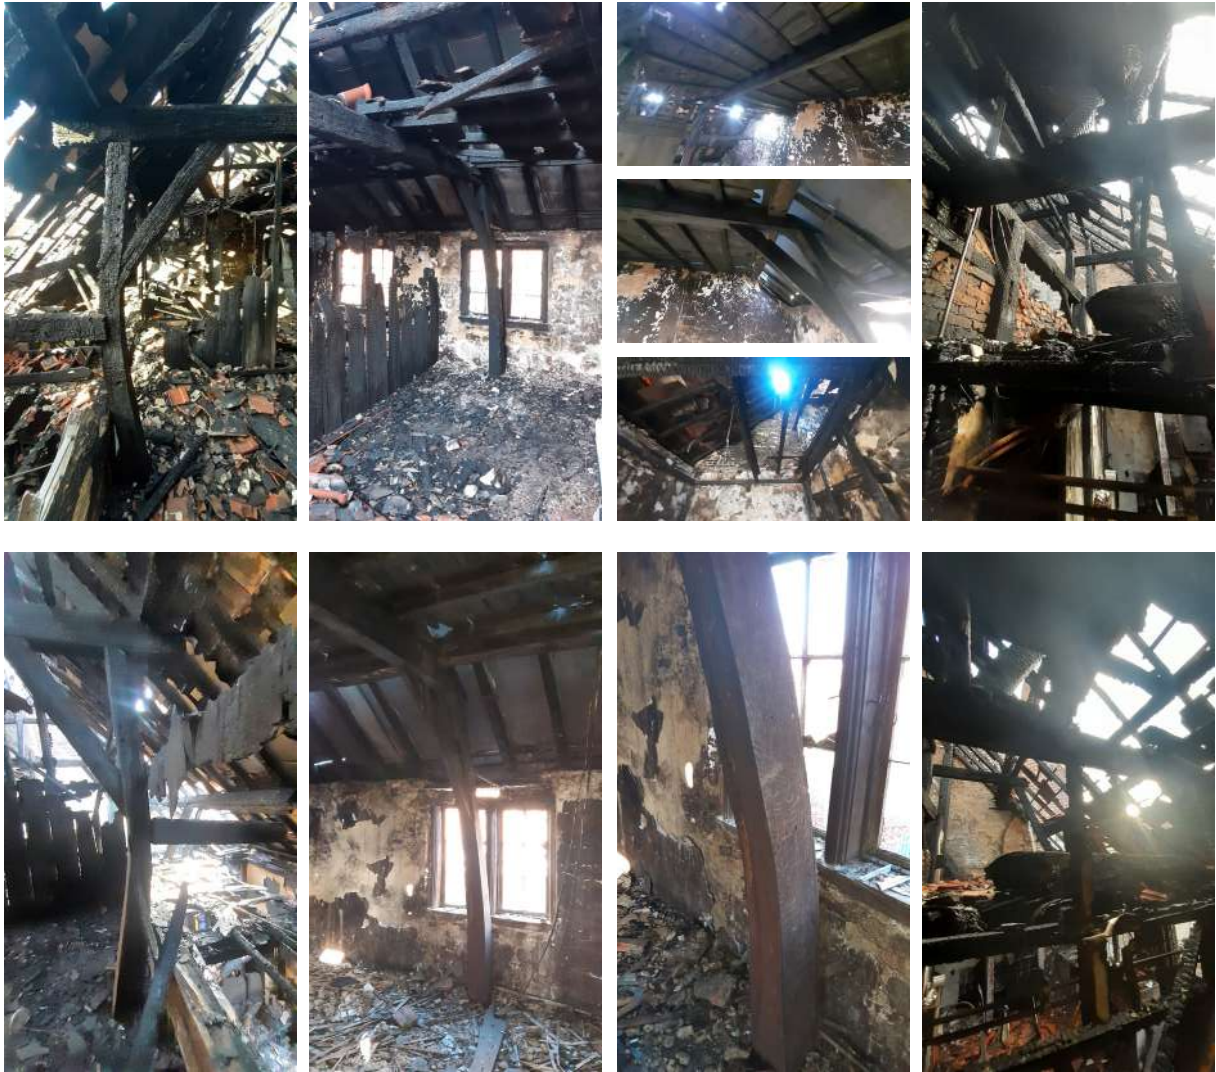
afb. 97: Zolder: toestand december 2023.

Als men de schouwen toch niet meer gebruikt kan men deze best bovendaks dichtmaken, gezien de schade die de insijpelende regen kan veroorzaken aan het metselwerk van de schouwen. De schouwen mogen niet worden afgebroken.

- Verwijderen van vervuilingen en afval op de zoldervloeren
- Restauratie plankenvloer
- Gesaneerde onderdelen vervangen door nieuwe houten onderdelen naar historisch model in gelijkaardige houtsoort
