# 393 BEGIJNHOFWONING NR. 36 (TURNHOUT)

Begijnhof 36 | 2300 Turnhout

## BEGIJNHOFWONING NR. 36 - CHE- & BOUWFYSISCH ANALYSE

Opgemaakt te Herentals | april 2024

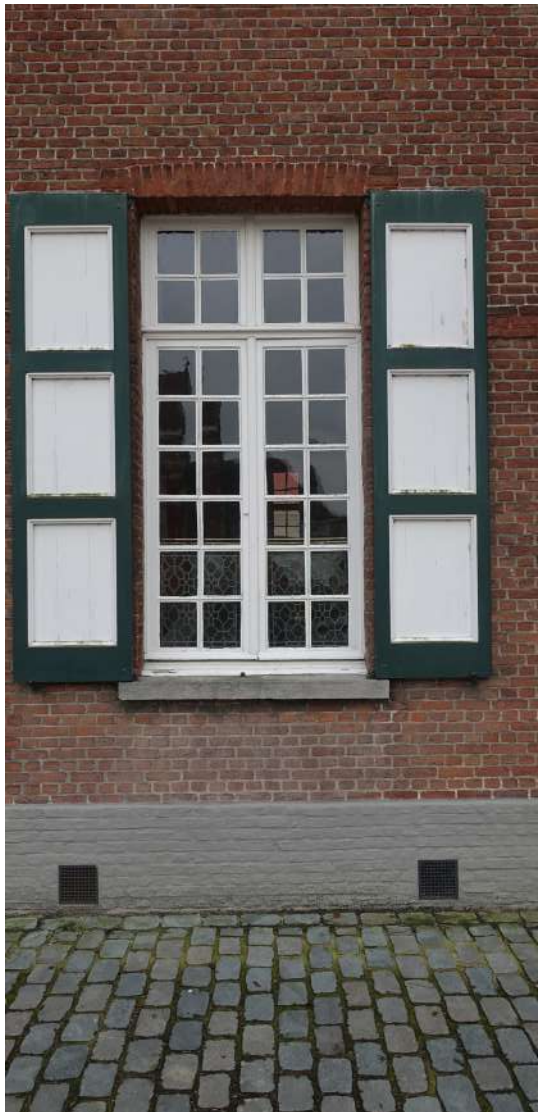
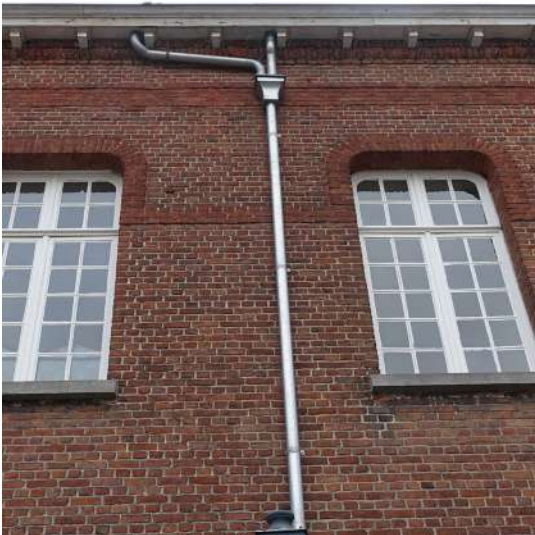
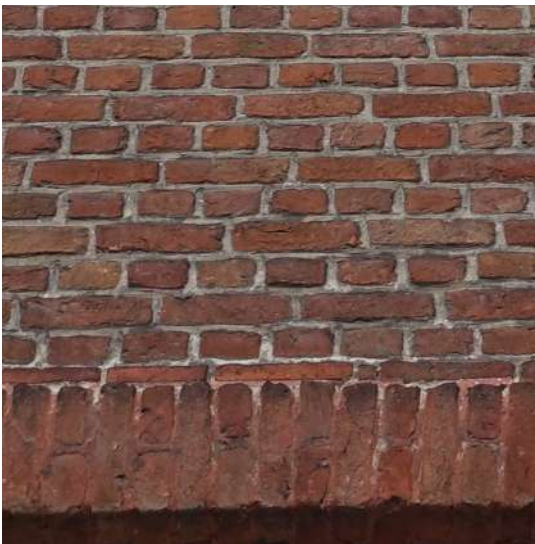
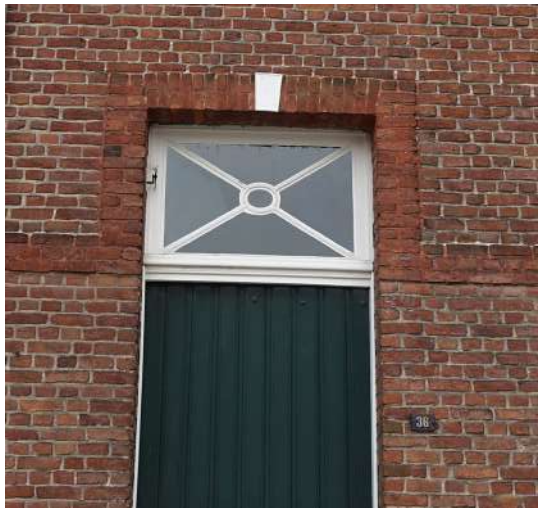
De voorgevel bevindt zich in redelijke goede staat en heeft maar een aantal kleine gebreken die door goed onderhoud hersteld kunnen worden. De verflagen van het schrijnwerk van de vensters, buitenluiken en kroonlijst op klossen zijn op enkele plaatsen verschaald. De grijs geschilderde plint is nog intact en vertoont geen afschilferende verf. De baksteen is in goede staat en het voegwerk, ook het rood beschilderd voegwerk is intact. Op enkele plaatsen werden herstellingen gebeurd met cementmortel (zie contactpunt luikbeslag - opgaand metselwerk). Dit moet men in de toekomst vermijden, beter gebruikt men kalk-cementmortel. Het voegwerk van de profielijst uit metselwerk ontbreekt: de bakstenen fries zou eigenlijk opnieuw moeten bepleisterd worden.

afb. 68: Details voorgevel, huidige toestand 2024.

- Verwijderen van cementvoegen en cementeringen die schadelijk zijn voor het metselwerk
- Herstel uitgespoeld voegwerk en weggevalen voegen opgaand metselwerk

- Heropvoegen van verdwenen voegen tussen natuurstenen delen (watersijpeling) & herstel van de voegen tussen de stenen in kalkrijke mortel
- Herstel en inbinden van scheuren in opgaand metselwerk (indien nodig)

- Onderhoud hang- en sluitwerk (ontroesten, schoonmaken, smeren, bijstellen,...)
- Nazicht en herstel aansluiting dakbedekking en opgaand muurwerk

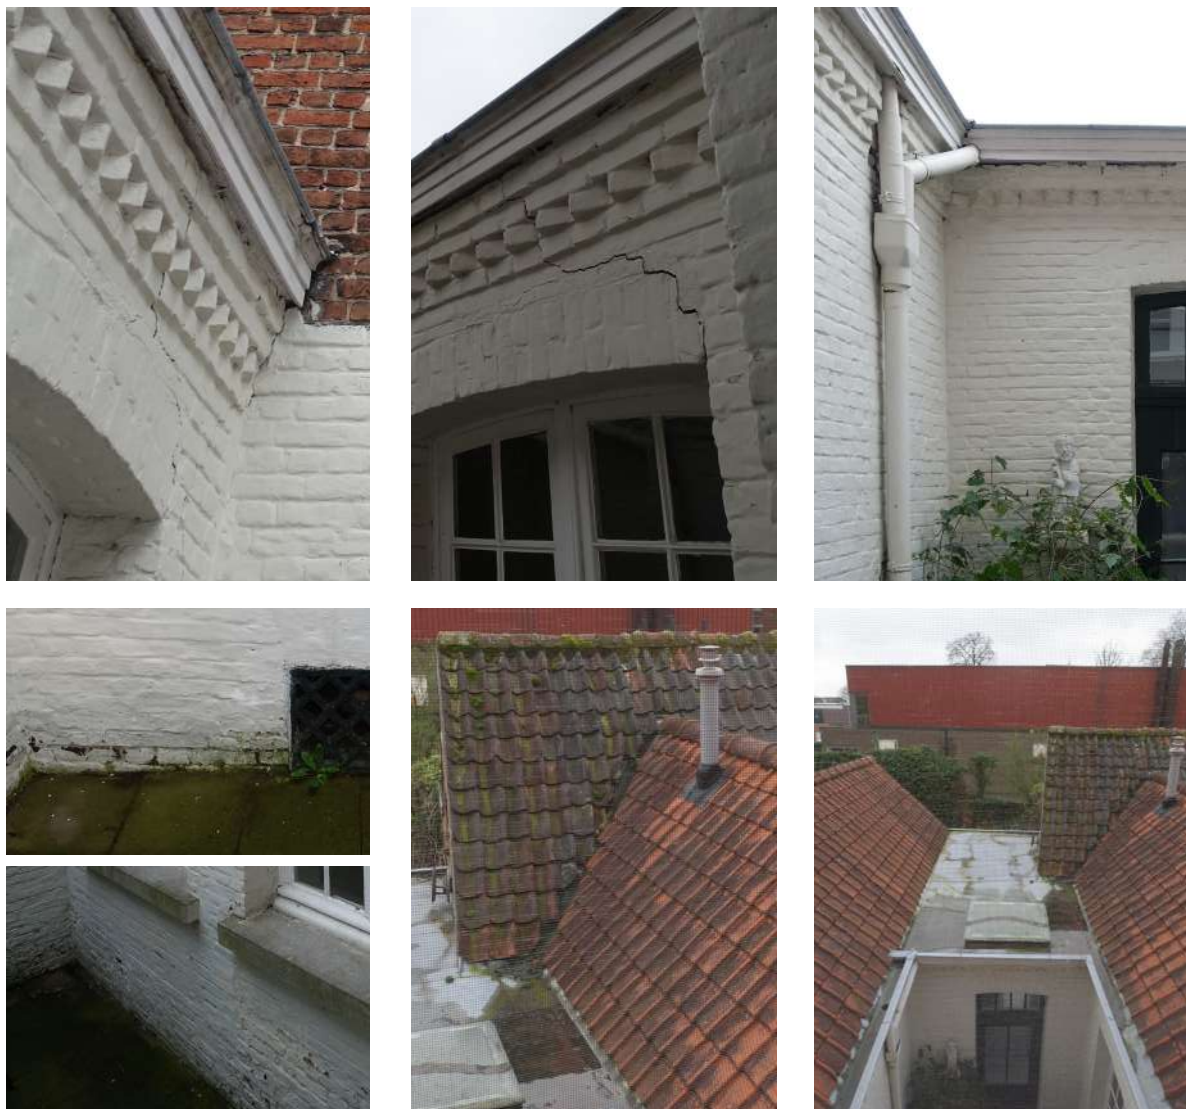
afb. 69: Details binnenkoergevels en bedaking aanbouwen, huidige toestand 2024.

Erg uitgespoeld voegwerk aan de achtergevel en aanbouw. Plaatselijk herstellingen gebeurt in de achtergevel met cementvoegen. De bouwnaden moeten afleesbaar blijven en als bouwspoor behouden worden. De gevels op de binnenkoer vertonen lichte scheurvorming. Het moet heropgevoegd en ingebonden worden. De beschadigde delen dienen hersteld te worden. De witte kaleilaag verkeert in goede toestand maar is ter hoogte van de plint beschadigd met afbladderende verf omwille van vochtschade. Pvc regenafvoeren worden bij voorkeur vervangen met een zinken exemplaar. De kroonlijst bevindt zich in goede staat aan de binnenkoer, maar aan de achtergevel komt de verf los. De verflagen van het schrijnwerk van de vensters en deuren zijn in goede toestand. De beschildeerde delen moeten geverfd worden met een minerale, dampopen verf (kalk- of silicaatverf). Dampdichte verven, zoals latex of chloorrubber moet men vermijden, alsook meerlagige siloxaanverf.

- Verwijderen van cementvoegen en cementeringen die schadelijk zijn voor het metselwerk
- Herstel uitgespoeld voegwerk en weggevallen voegen opgaand metselwerk met kalk-cementmortel

- Heropvoegen van verdwenen voegen tussen natuurstenen delen (watersijpeling) & herstel van de voegen tussen de stenen in kalkrijke mortel
- Herstel en inbinden van scheuren in opgaand metselwerk

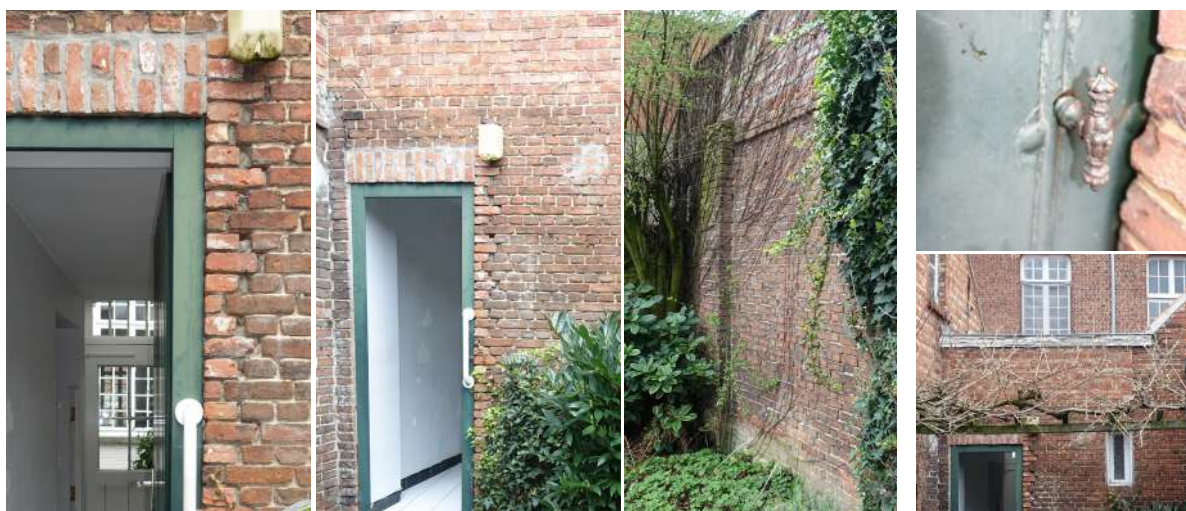
afb. 70: Details achtergevel aanbouwen, huidige toestand 2024.

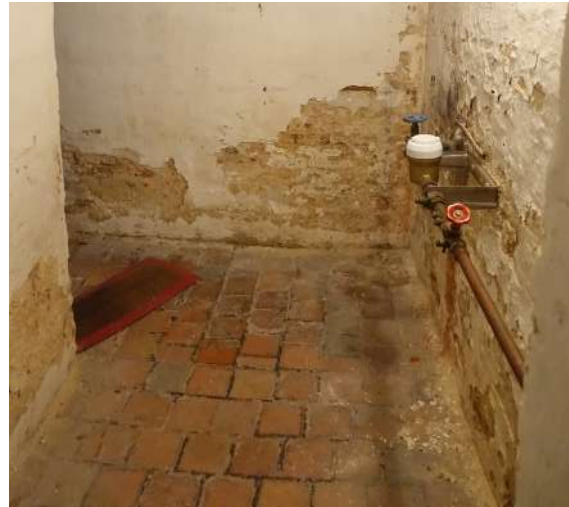
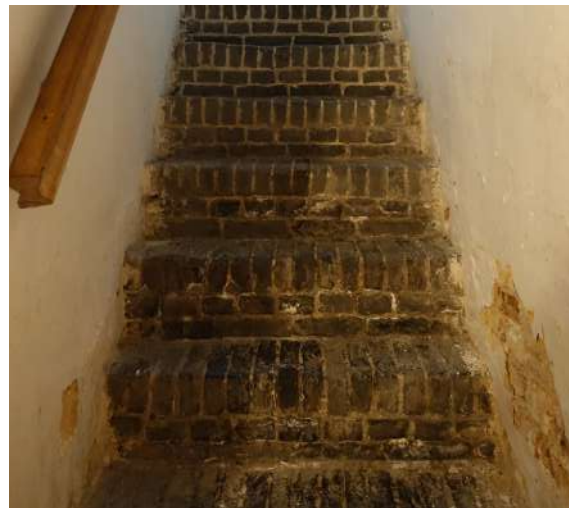
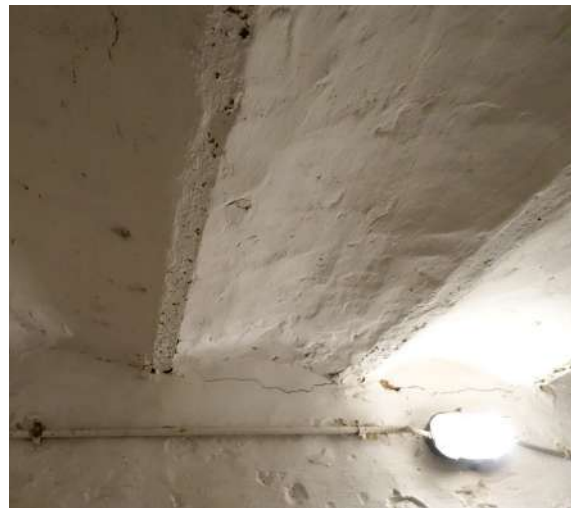
afb. 71: Details kelder, huidige toestand 2024.

De authentieke aarde tegels dienen gereinigd te worden. Als gevolg van de vochtschade zijn de kalkverflagen op veel plaatsen losgekomen. Ook de verlaag op de moerbalk bladdert af. Een echte waterdichte bekuiping op basis van cement is hier uit den boze: men aanvaardt best de lichte verkleuringen en de beperkte capillaire vochtinfiltratie als een onvermijdelijke karakteristiek van dergelijke oude bakstenen keldervloer. Op enkele plaatsen waar de kalkpleister los kwam ten gevolge van opstijgend vocht dient de kalklaag te worden hersteld. Punctueel herstel bakstenen keldervloer. Leidingen in opbouw kunnen iets discreter worden aangebracht. Te allen tijde vermijden dat historisch waardevolle kelders gereduceerd worden tot technische kruipruimtes.

De stalen liggers van de troggewelven zijn mee wit gekalkt, deze dienen nagekeken te worden en kunnen preventief een roestwerende behandeling krijgen. Op een aantal punten zijn de stalen liggertjes van de troggewelven sterk geroest en moeten behandeld worden (vrijmaken, ontroesten en herschilderen met aangepaste corrosiewerende verf).

De kruipkelder is met plaatmateriaal afgesloten en kon niet geïnspecteerd worden. De verluchtingsopeningen in de straatgevel is wel bewaard. Door een slechte verluchting kan er een vochtig klimaat ontstaan waardoor de draagbalken van de vloer aangetast kunnen worden door houtkevers en zwam. Herstel houdt o.a. in:

Aangezien een groot deel van het ijzerwerk verborgen en niet bereikbaar is, is van belang alle vochtbronnen die tot roestvorming kunnen leiden, te vermijden:

- optrekkend en ander indringend vocht wegnemen;
- bovenliggende vloer reinigen met zo min mogelijk water en
- de onderliggende ruimtes permanent verluchten en/of verwarmen

- de kruipkelder ruimen;
- de dichtgemetselde verluchttingsopeningen terug open maken;
- de opening tussen de kruipkelder en de achterste kelder niet afsluiten.

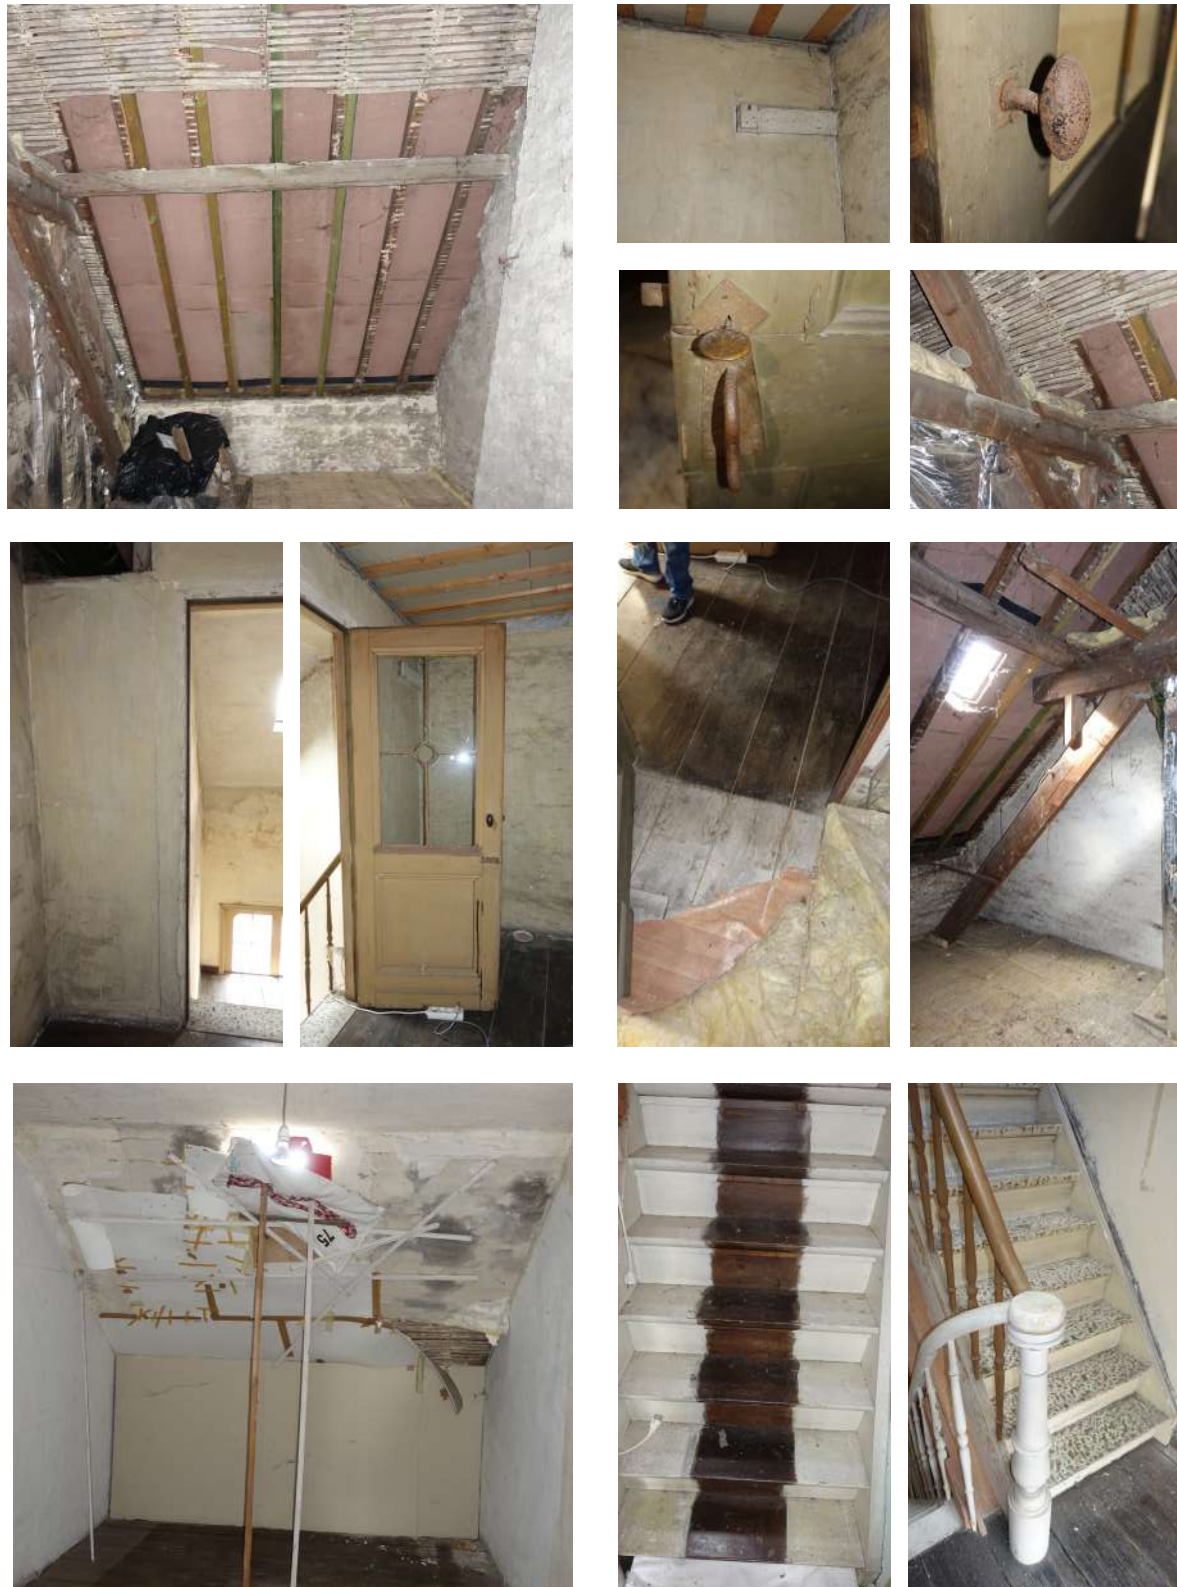
afb. 80: Details: zolderverdieping, huidige toestand 2024.

Ter hoogte van de gemetselde schoorsteenkanelen en de nok zijn er mogelijk vochtproblemen (of oude vochtproblemen). Het opgaand pleisterwerk is sterk aangetast, evenals plaatselijk de houten kapconstructie. De dakpannen en dakaansluitingen met de schoorsteen en nok dienen nagekeken te worden op lekken en zo snel mogelijk hersteld.

De scheidingsmuur, borstweringsmuren, schouwkanalen, wanden en plafond van de traphal hebben nog de oude bepleistering en zijn wit gekalkt. Ter hoogte van de nok met scheidingswand tegen woning nr. 37 is de bepleistering verdwenen, als gevolg van vochtinfiltratie. Barsten en lacunes in het pleisterwerk dienen hersteld te worden. Punctueel herstel van de afwerkingslagen en opnieuw wit kalken van het opgaand muurwerk, met traditionele materialen en technieken.

Alle houten structuren moeten nagezien worden, preventief en curatief behandeld worden tegen insecten en schimmels, ook al werd het dak al vernieuwd. De hoofdbalken, gordingen en nokbalk, moeten zeker op de koppen punctueel gecontroleerd worden om zeker te zijn dat ze niet t.g.v. vochtdoorslag aangetast zijn. Als men de schouwen toch niet meer gebruikt kan men deze best bovendaks dichtmaken, gezien de schade die de insijpelende regen kan veroorzaken aan het metselwerk van de schouwen.

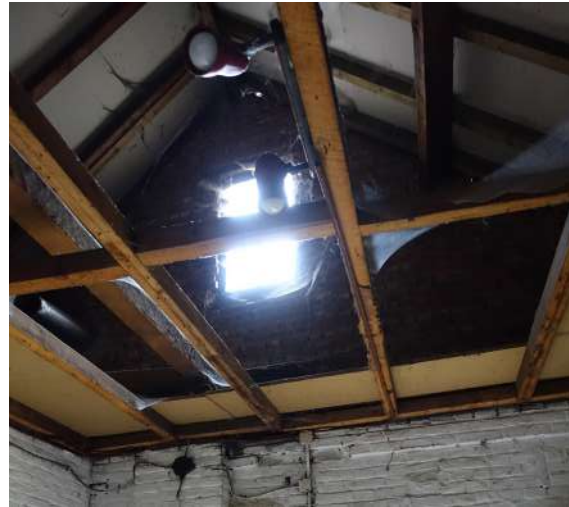
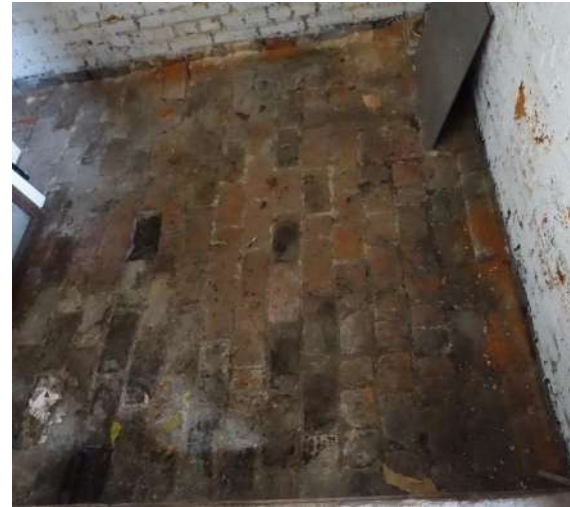
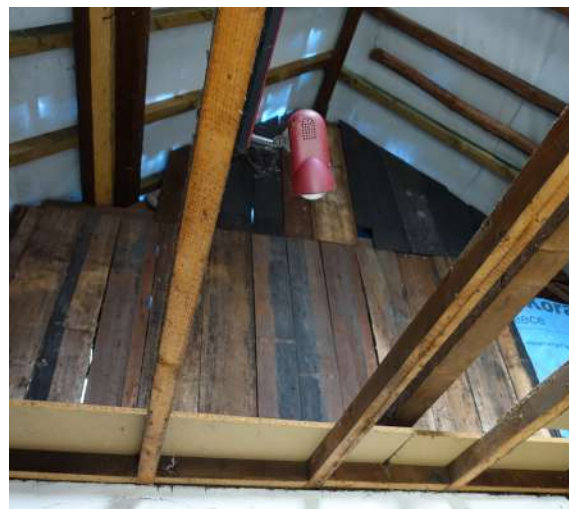
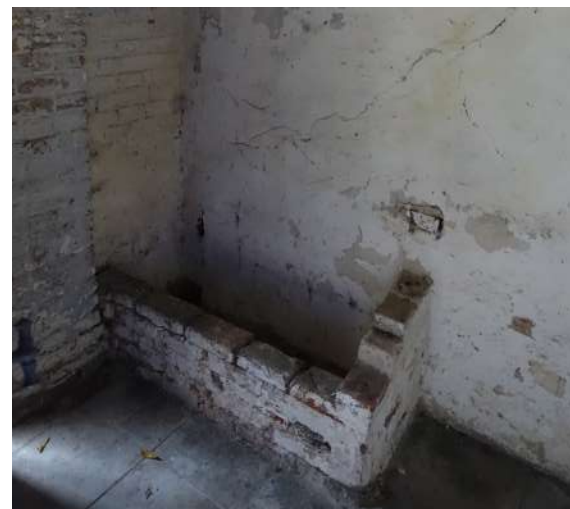
afb. 81: Tuinberging, huidige toestand 2024.

- Herstel en reiniging van bakstenen vloer
- Nazicht en herstel van houten gebinte, recente verlaagd plafond met platen te verwijderen, ook reeds niet meer volledig. Vernieuwde kepers van het dak zijn in goede staat.
- Nazicht en herstel houten zoldering: nagezien worden, een preventief curatieve behandeling met insecten- en schimmelwerend product krijgen
- Herstellen van kalkbepleistering wanden
- Nazicht en herstel van historisch schrijnwerk
- Onderhoud hang- en sluitwerk (ontroesten, schoonmaken, smeren, bijstellen,...)
