# BEGIJNHOFWONING VAN JOZEF TAEYMANS

19<sup>de</sup>-eeuwse begijnhofwoning | **Begijnhof 4** | 2300 Turnhout

CHE-analyse | bouwhistorische studie

Opgemaakt te Herentals | 3 april 2019 – aangevuld 8 december 2023

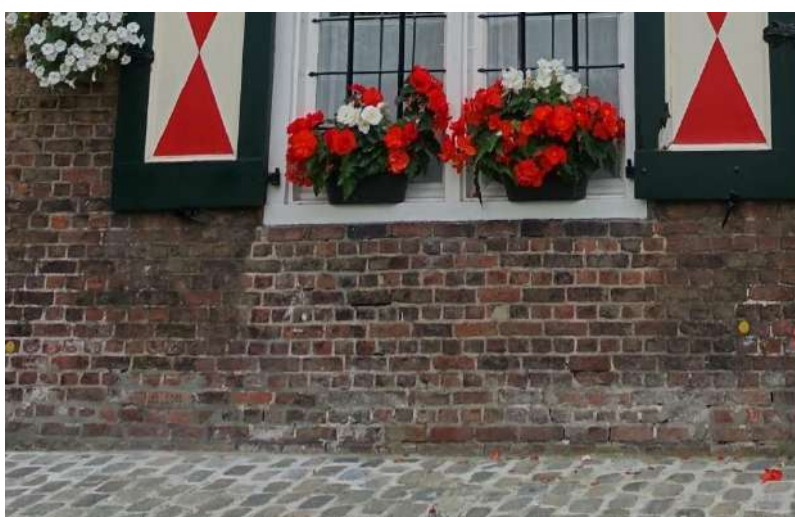
Afbeelding 55: Detail van de vervuiling

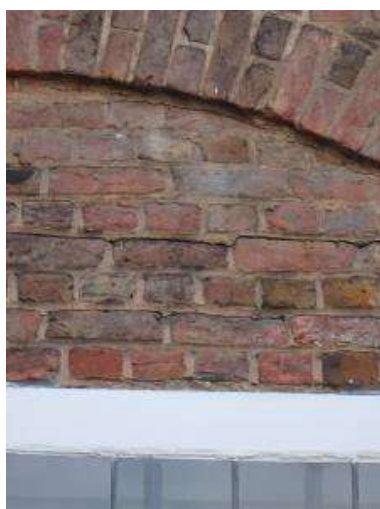
Afbeelding 56: Scheur boven het gelijkvloerse raam

Over het algemeen is de gevel in goede staat: er zijn amper beschadigde bakstenen te bemerken en het voegwerk is grotendeels intact. Er zijn wel diverse scheuren te bemerken tussen en boven de raamopeningen. Deze zijn naar verluidt veroorzaakt of verergerd door recente werken aan de omgeving.

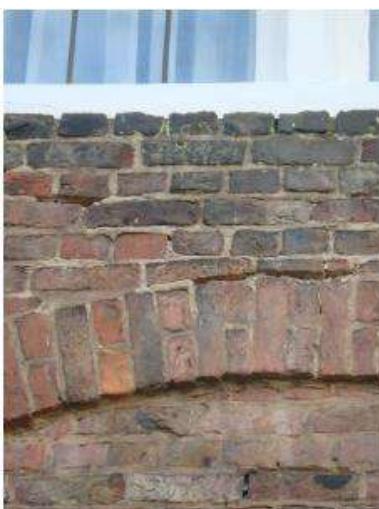
Afbeelding 57: Uitgespoeld voegwerk

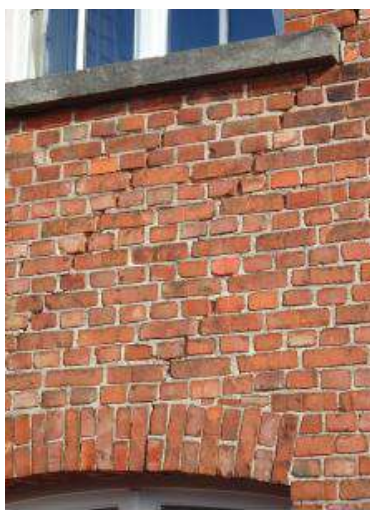
In de achtergevel is de schuine tracering van de scheuren eerder een aanwijzing dat er een differentiële zetting van de funderingen is langs de zijde van woning nr. 5. Dit wordt ook bevestigd door de breuk van de natuurstenen dorpel in de traphal. Deze scheuren zijn niet recent maar het is niet uit te sluiten dat ze geactiveerd werden door trillingen. Herstel moet dus samengaan met een grondig onderzoek van de allereerste oorzaak van de scheurvorming: nazicht van de funderingen en indien daar niets kan aan gedaan worden, moeten de scheuren structureel worden hersteld door het metselwerk in de massa te herstellen en niet te beperken tot een oppervlakkig herstel van de voegen. Het is best mogelijk dat de zettingsscheuren er al van in het begin van de bouw waren omdat het gebouw werd ingeplant op de plaats van een totaal ander gebouw en men dus funderingen heeft moeten aanzetten op een geroerde bodem. In dat geval mag men er ook van uit gaan dat de zetting is gestabiliseerd en dat het kan volstaan om de massieven structureel te herstellen om schade door trillingen in de toekomst te kunnen voorkomen. Ook de barst in de dorpel moet dan niet langer dichtgemaakt worden met siliconen. Een definitieve herstelling met minerale mortel zal een beter resultaat geven als het omringende massief tenminste gestabiliseerd werd.

Afbeelding 59: Scheuren onder het raam

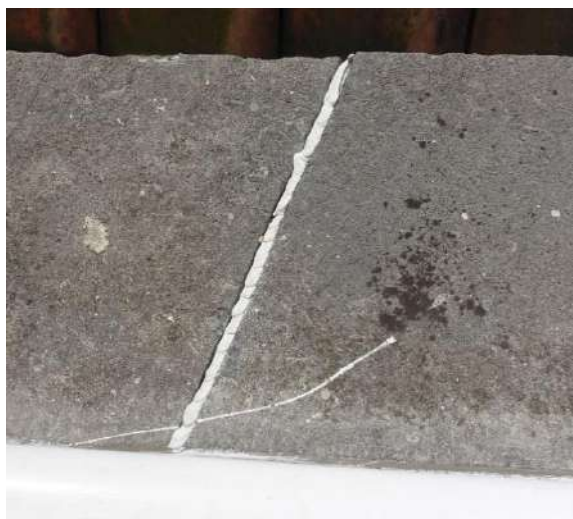
Afbeelding 60: detail gebarsten dorpel

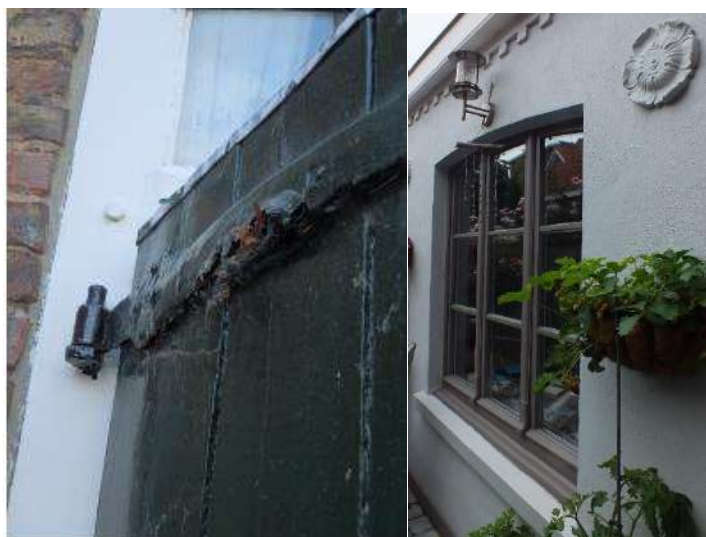
Afbeelding 65: Roestig hengsel

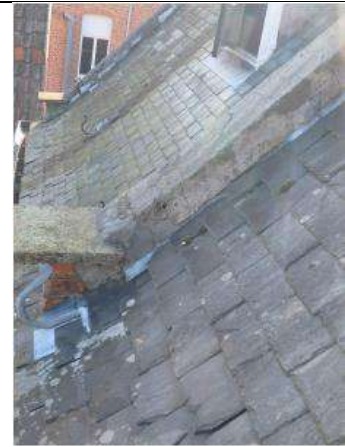
De cementering van de verhoogde scheidingsmuren is in slechte staat en dient hernieuwd te worden. Monumentenwacht rapporteert dat de mortelaansluiting langs de westelijke topgevel niet overal nog aangewerkt is. Daarnaast is het pleisterwerk langs de achterzijde van de dakkapel gescheurd, waardoor er eveneens regenwater kan doordringen in het metselwerk. Ook één van de gebarsten dekstenen van het trapgeveltje dient hersteld te worden teneinde vochtinsijpeling te voorkomen.

| <p>Afbeelding 68: Detail van de cementering</p> | <p>Afbeelding 69: Scheuren en plantengroei op de cementlaag</p> | <p>Afbeelding 70: Rot aan de dakoversteen</p> |

De cementering op de zijgevels is geen ideale bescherming tegen vochtinfiltratie van de zijmuren : er zij ondertussen te veel barsten en scheuren. Het is aan te bevelen te opteren voor een systematische vervanging door een meer aangepaste bastaardmortel in combinatie met een vernieuwing van de randslabben. Het bekleden van de bovenzijde met een zinken muurkap ( met zijdelingse kraal ) is een delicate ingreep maar verdedigbaar om een duurzame oplossing te kunnen garanderen tegen infiltratie tot aan de binnenzijde van de eerder dunnen zijmuren. De profielring van die zinken kap moet echter zo discreet mogelijk zijn ( m.a.w. fijner dan de uitvoering aan de achterzijde ) zodat deze nauwelijks opvalt t.o.v. de bepleistering.

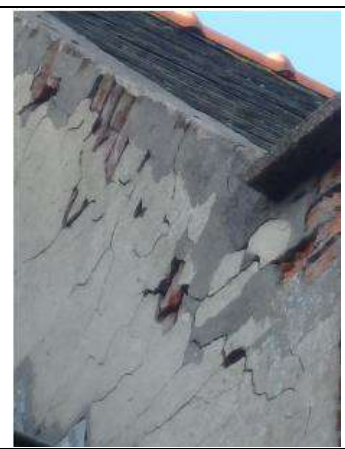
| <p>Afbeelding 71: Wegvallend pleisterwerk aan de topgevel</p> | <p>Afbeelding 72: Schade aan de bepleistering van de dakkapel</p> | |

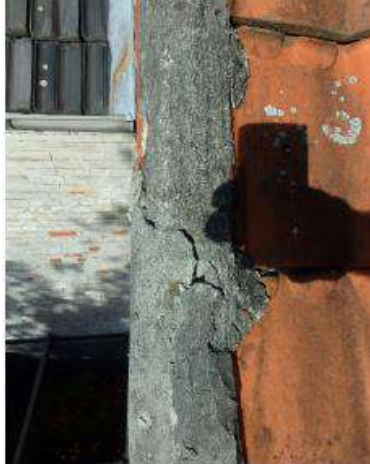
De pannen langs de achterzijde liggen recht en er zijn geen lekken te bespeuren. Toch merkt Monumentenwacht op dat enkele pannen gescheurd zijn en dus niet meer waterdicht zijn. Daarnaast zijn ook de mortelzomen van de nokken in slechte staat. Daar de dakstructuur niet te inspecteren valt, kan schade hier verregaand zijn alvorens het probleem wordt opgemerkt. De beschadigde pannen dienen vervangen te worden en het dakvlak kan een milde reiniging gebruiken.

| Afbeelding 73: Overzicht van de dakbedekking achteraan | Afbeelding 74: Scheuren in de mortelboord | |

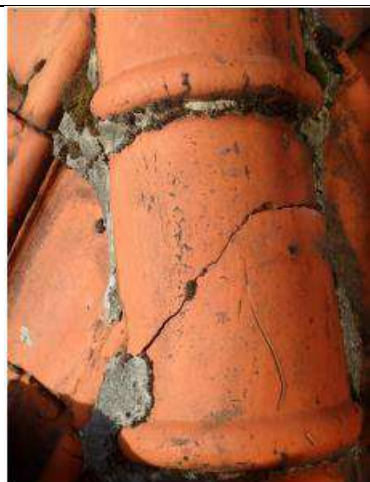
| Afbeelding 75: Beschadigde nokpan | Afbeelding 76: Asbesten pijp bij de schouw | Afbeelding 77: Losse loodslab aan de schouw |

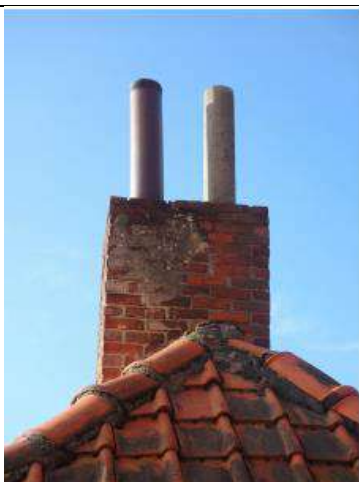
Langs de achterzijde van de woning kon Monumentenwacht ook zien dat het metselwerk van de schouw in slechte staat is. De voegen zijn uitgespoeld en er zijn ook losse loodslabben te zien. Deze gebreken dienen eveneens hersteld te worden om indringing van hemelwater te voorkomen. Tot slot dient de asbest buis in de schouw vervangen te worden.

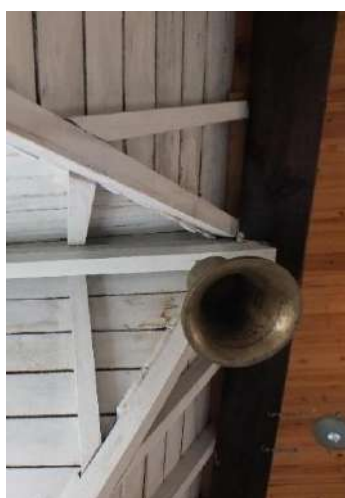
De dakstructuur kan slechts beperkt onderzocht worden, delen ervan zijn verborgen achter een beplanking. De zichtbare gordingen vertonen geen schade. Hetzelfde geldt voor de kepers en dakkapel langs de voorgevel. Er is een beperkte aftekening van vocht te zien langs de nokbalk van de dakkapel, maar dit is een overblijfsel van een reeds verholpen probleem.

Afbeelding 62: Oude vochtatkening

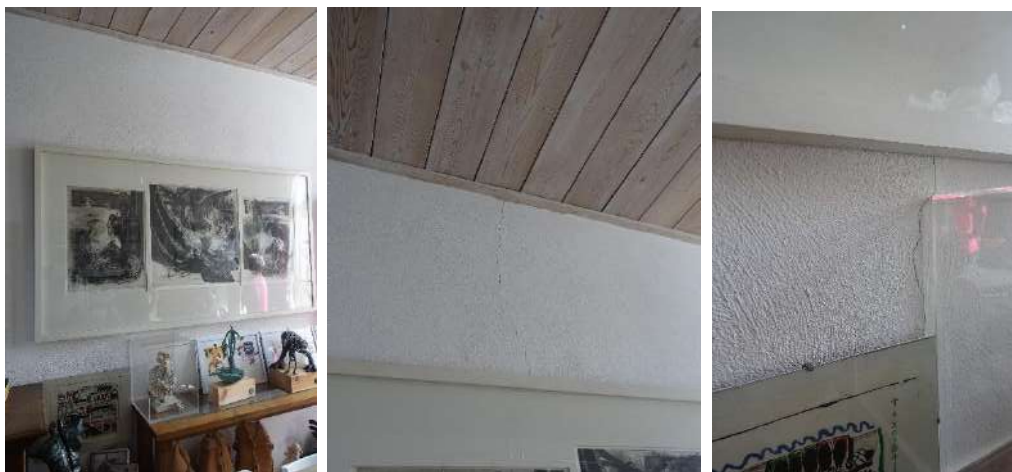
Zowel op het gelijkvloers als de verdieping zijn enkele lange verticale barsten te bemerken. Deze zijn er gekomen na recente omgevingswerken, waarbij de straten opnieuw werden belegd met kasseien. De scheuren expanderen nog en werden daarom (nog) niet opgevuld. Dit is met name in de woonkamer goed te zien, hier loopt een barst door over de volledige hoogte in de scheidingsmuur met woning nr. 3. Op ongeveer een meter hoogte kan de scheur goed geïnspecteerd worden. Dit geldt ook voor de barst aan het bordes: deze situeert zich in de draagmuur langs de achterzijde van de woning. Ook in de achterste slaapkamer is een barst over de volledige hoogte van de muur te zien. Zoals reeds besproken bij de buitenzijde : een gedetailleerd onderzoek moet uitwijzen in welke mate de scheuren het gevolg zijn van een re-activering van reeds aanwezige scheuren ten gevolge van een oudere differentiële zetting.

Afbeelding 64 tot 66: Scheur in de woonkamer die doorloopt over de volledige hoogte van de scheidingsmuur.

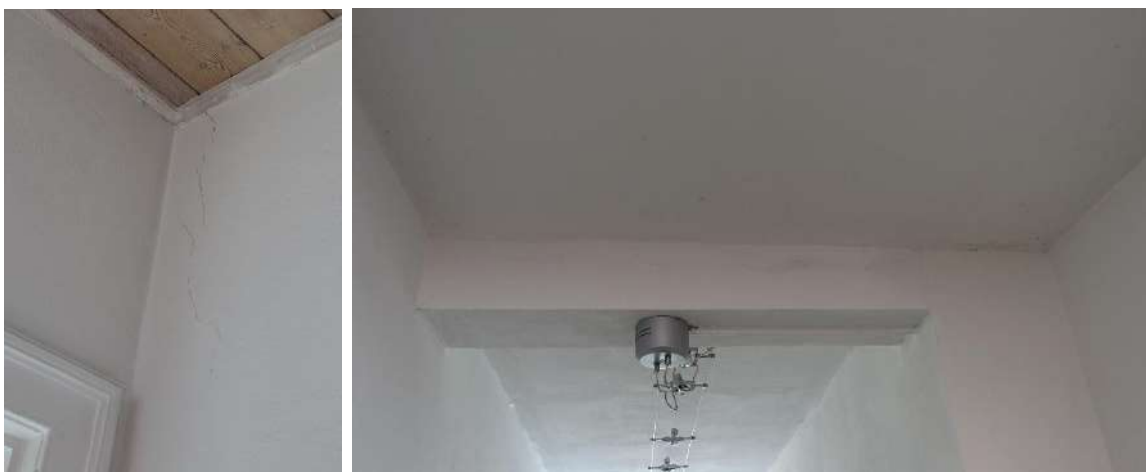
Afbeelding 67: Scheur in de muur langs de gang

Afbeelding 68: Meerdere scheuren rondom de balk van de inkomhal

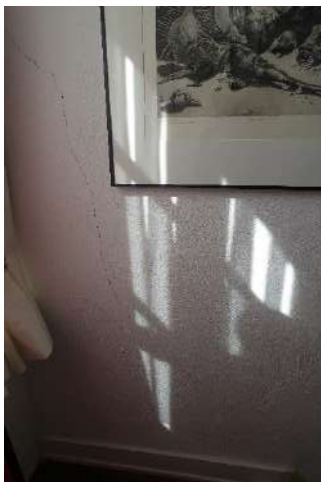
Afbeelding 69: Opvallende barst op het bordes

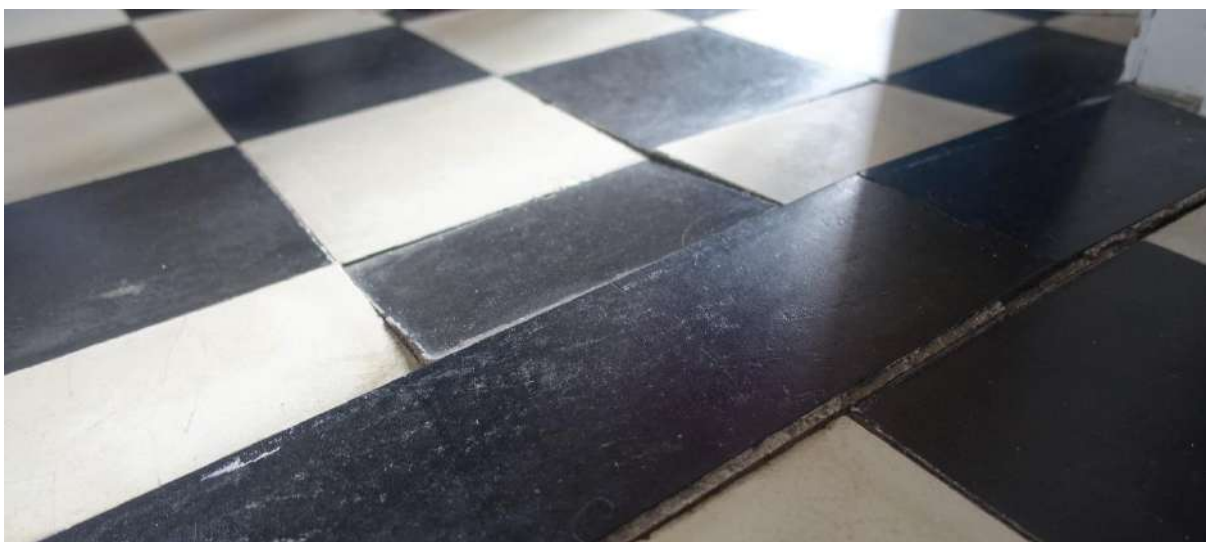
Een tweede onrustwekkende aantasting is te zien in de dambordvloeren. Het valt op dat de tegels niet meer recht liggen en dat de voegen gebarsten zijn. De oorzaak hiervan is te vinden in de kelder, dit wordt in een volgende paragraaf besproken.

Afbeelding 71: Detail van de schade aan de vloer

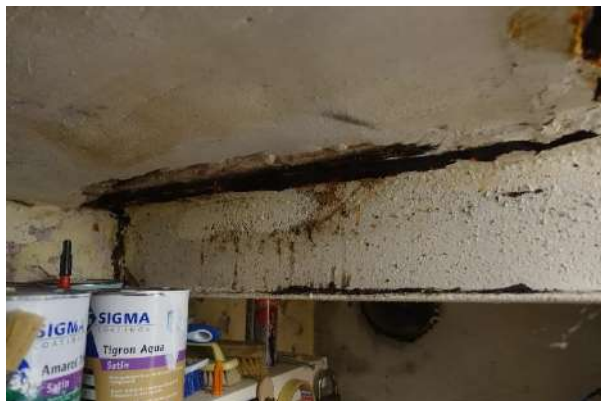
In de kelder is een verregaande roestschade ter hoogte van de stalen I-profielen van de troggewelven te bemerken.

De voornaamste oorzaak van deze toestand is een gebrekkige ventilatie in de kelder waardoor de luchtvochtigheid te hoog is in combinatie met condensatie tegen de stalen liggers die doordat ze ingewerkt zijn met de bakstenen gewelven langs boven verwarmd worden

Afbeelding 72: roest aan een vrijliggend I-profiel

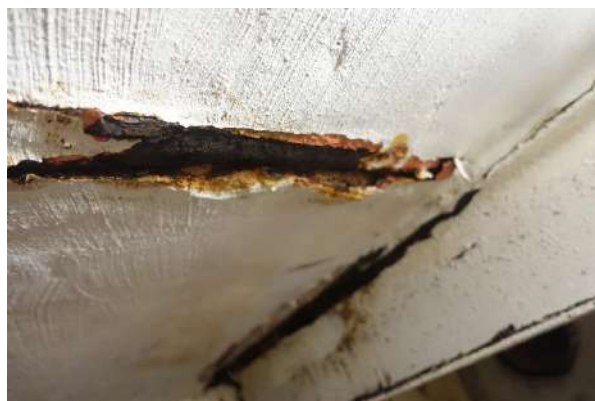
Afbeelding 73: Verregaande roest op een ligger tussen 2 gewelfjes

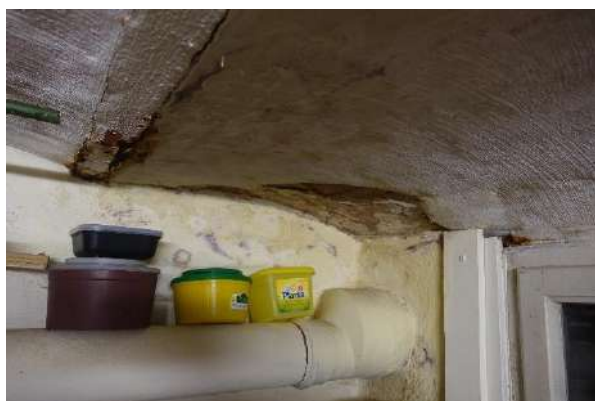
In het verleden werd reeds een huiszwam uit de kelder weggehaald maar er zijn nog restanten achter gebleven. Deze zijn blijkbaar non-actief op dit moment maar het is sterk aan te raden om elk spoor te verwijderen.

Afbeelding 74: roest aan de andere zijde van de kelder, waar ooit een huiszwam zat

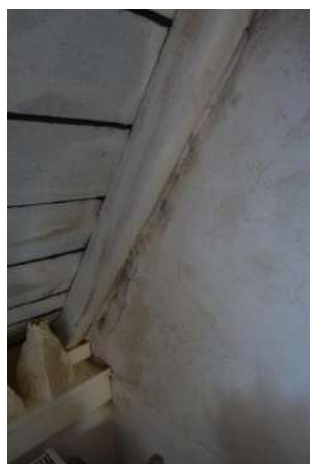
Zoals reeds vermeld zijn de bovenranden van de scheidingsmuren zijn fel beschadigd door insijpelend water via de gecementeerde zijmuren en vooral via de gebarsten bovenzijden van de opgaande muren. .. Het pleisterwerk van 2004 vertoont vlekken en er zijn ook schimmels aanwezig.

Afbeelding 75: Schimmel op de rechter scheimuur
