# 393 BEGIJNHOFWONING NR. 75 (TURNHOUT)

## BEGIJNHOFWONING NR. 75 - CHE-ANALYSE

Opgemaakt door **ARAT architecten**

Opgemaakt te Herentals | mei 2022

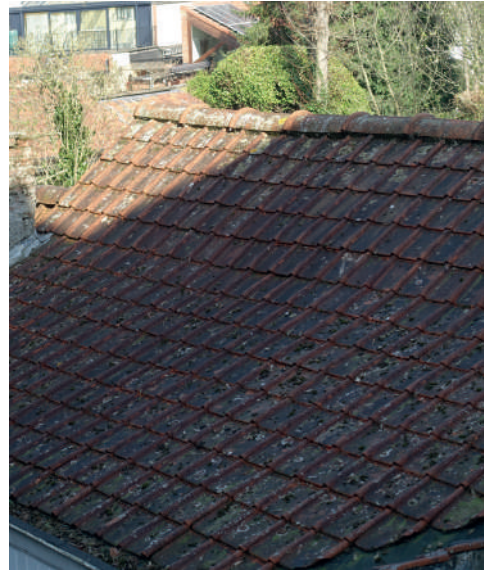
afb. 61: Bedaking aanbouw 2 en 3: huidige toestand maart 2022.

Het pannendak van het hoofdvolume en het natuurleien dak van de dakkapel verkeren in algemene goede staat. Nazicht en herstel verzakking pannen, aansluiting dakbedekking en opgaand muurwerk. Herstellen houdt o.a. in de beschadigde en sterk verweerde pannen vervangen door soortgelijke exemplaren en nokpannen aanwerken met een kalkrijke mortel, bij voorkeur met toevoeging van een wapeningsvezel (bv. koehaar of een modern equivalent). De nokpannen kunnen op termijn vervangen worden door een passender model, cfr. de andere woningen in de woninggroep. De aansluitingen van het dakvenster moeten worden nagezien. De aansluiting t.o.v. de schouw dient nagekeken te worden. Op termijn zouden de mechanische pannen aan de achterkant terug vervangen moeten door Vlaamse pannen.

- Herplaatsen verschoven en uitgezakte pannen, afdichten van eventuele lekken
- Vervangen van sterk verweerde pannen
- Ontmossen van de leien waar nodig
- Nazicht en herstel aansluiting dakbedekking en opgaand muurwerk
- Verwijderen van cementeringen en heropvoegen met kalkrijke mortel.
- Nazicht van de nok en herstelling van losgekomen nokonderdelen
- Nazicht aansluitingen loden slabben
- Onderdak van aanbouw 2 waterdicht maken
- Dichtmaken van de overdakse schouw

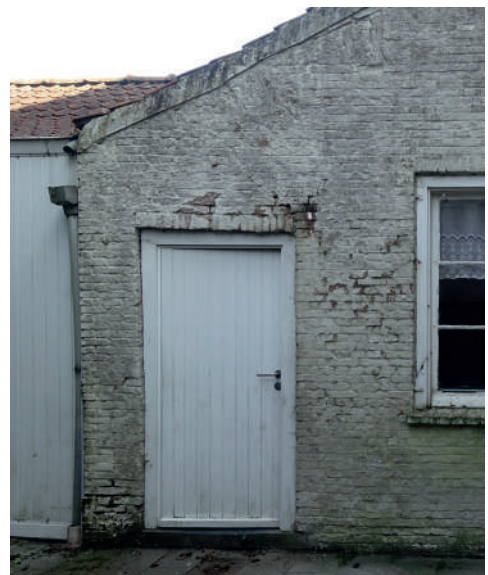
afb. 64: Storende elementen van de aanbouw: muurbekleding, schouwpijp en nieuwe deur: huidige toestand maart 2022.

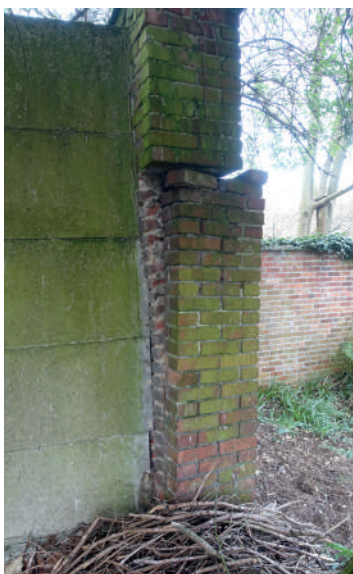
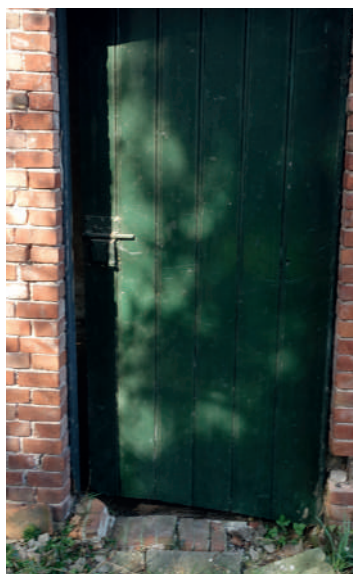
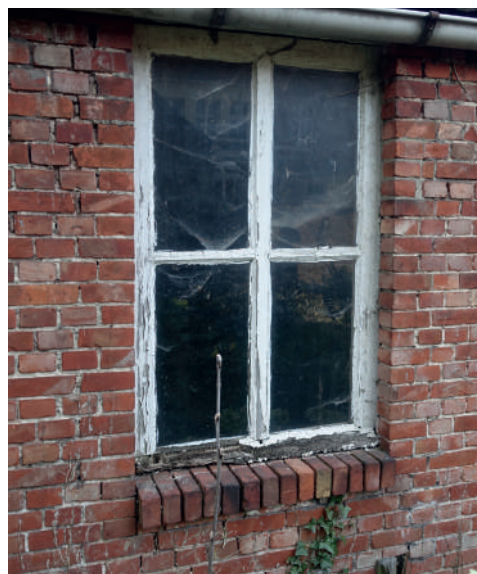
De achtergevel verkeert in goede staat maar er zijn enkele gebreken en storende elementen die op termijn aangepakt moeten worden. Het bewaard luikbeslag is roestig en moet onmiddellijk een roestwerende behandeling krijgen.

afb. 65: Kelderpeingen en restanten luikbeslag achtergevel: huidige toestand maart 2022.

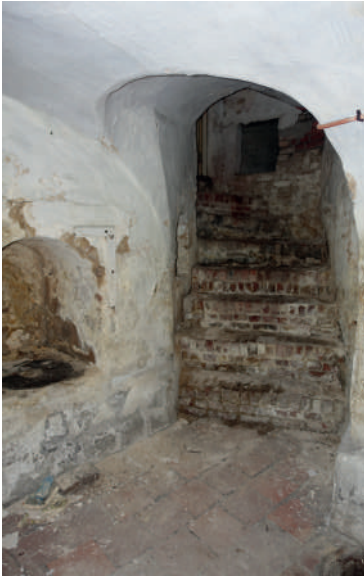
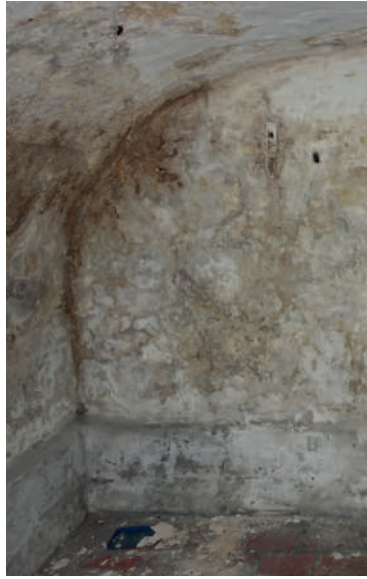
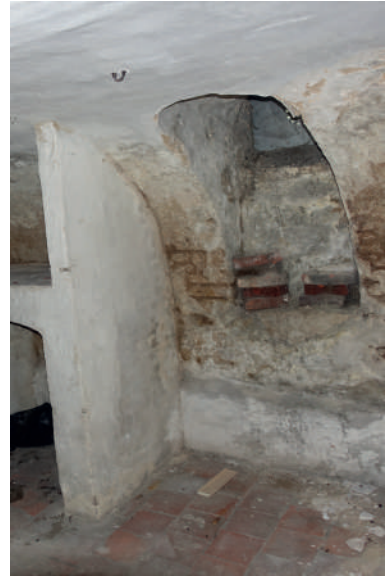
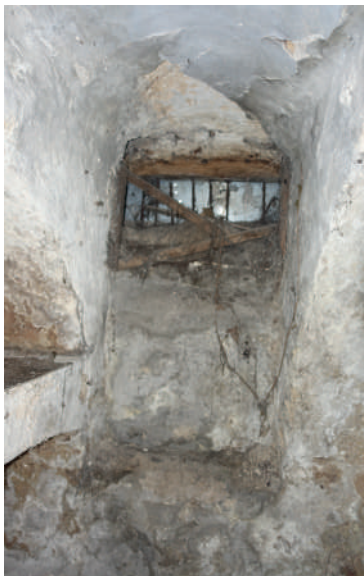
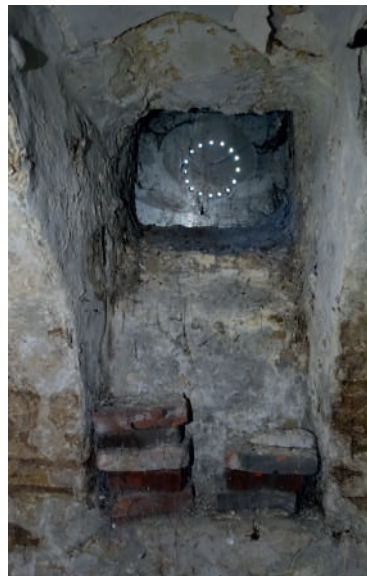
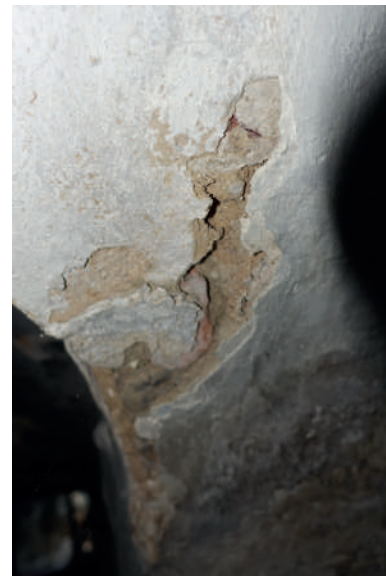
afb. 70: Losgekomen kalkpleister t.g.v. vochtinfiltratie: kelder, huidige toestand maar 2022.

Als gevolg van de vochtschade zijn de kalkverflagen/kalkbeplesitering op vele plaatsen losgekomen. Een echte waterdichte bekleding op basis van cement is hier uit den boze: men aanvaardt best de lichte verkleuringen en de beperkte capillaire vochtinfiltratie als een onvermijdelijke karakteristiek van dergelijke oude bakstenen kelder. Op de plaatsen waar de kalkpleister los kwam ten gevolge van opstijgend vocht dient de kalklaag te worden hersteld. Punctueel herstel bakstenen keldervloer. Te allen tijde vermijden dat historisch waardevolle kelders gereduceerd worden tot technische kruipruimtes. De tralies zijn verroest of ontbreken. Deze moeten volledig vernieuwd worden naar analogie met bestaand model.

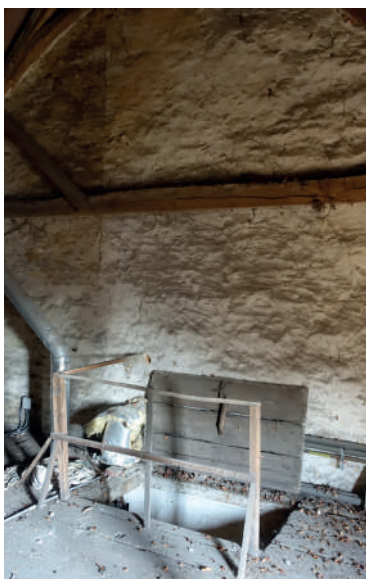
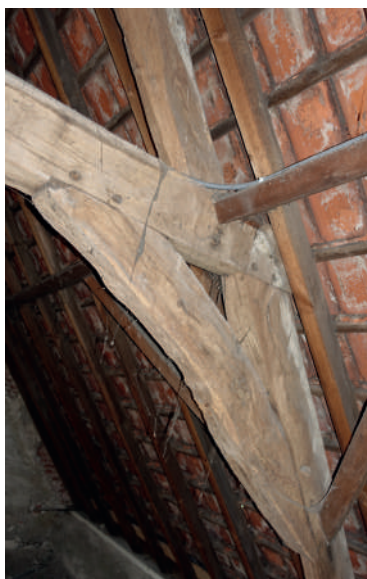
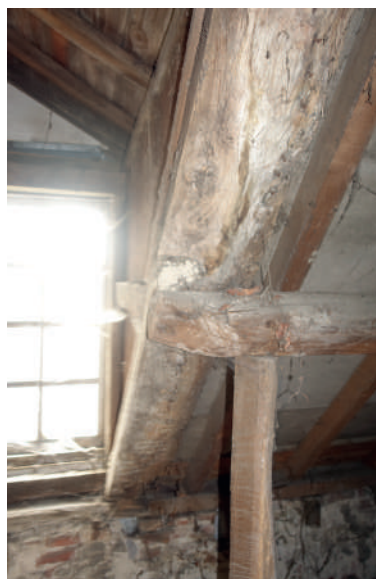
afb. 75: Zolder: huidige toestand maar 2022.

Alle houten structuren moeten grondig worden nagekeken en indien nodig preventief en curatief worden behandeld tegen insecten en schimmels. De hoofdbalken, gordingen en nokbalk moeten zeker op de koppen gecontroleerd worden om zeker te zijn dat ze niet t.g.v. vochtdoorslag aangetast zijn. Als men de schouwen toch niet meer gebruikt kan men deze best bovendaks dichtmaken, gezien de schade die de insijpelende regen kan veroorzaken aan het metselwerk van de schouwen. De schouwen mogen niet worden afgebroken.

- bestrijden van houtaantastende zwammen, schimmels, houtborende insecten en vochtaantasting
- onderhoud en herstel spant- en dakstructuren
- nazicht van balkkoppen en houten draagstructuren
