# 393N BEGIJNHOFWONING NR. 20 (TURNHOUT)

Begijnhof 20 | 2300 Turnhout

## BEGIJNHOFWONING NR. 20 - CHE- & BOUWFYSISCH ANALYSE

Opgemaakt te Herentals | april 2024

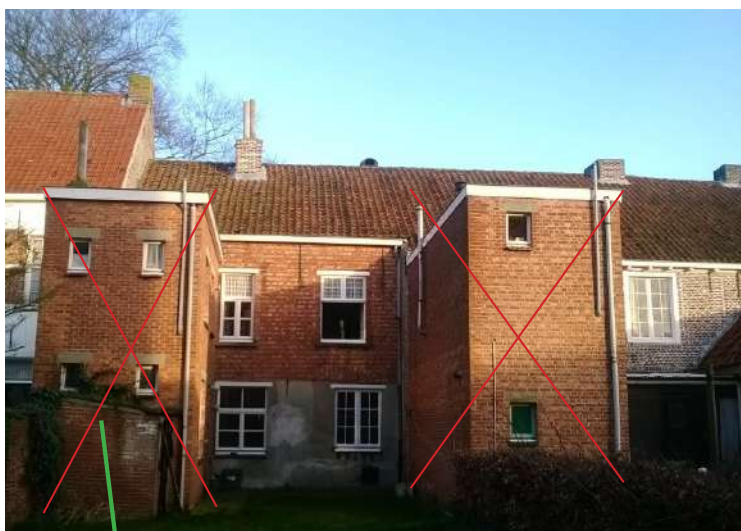
afb. 54: Storende veranda, tegen achtergevel nr. 20.

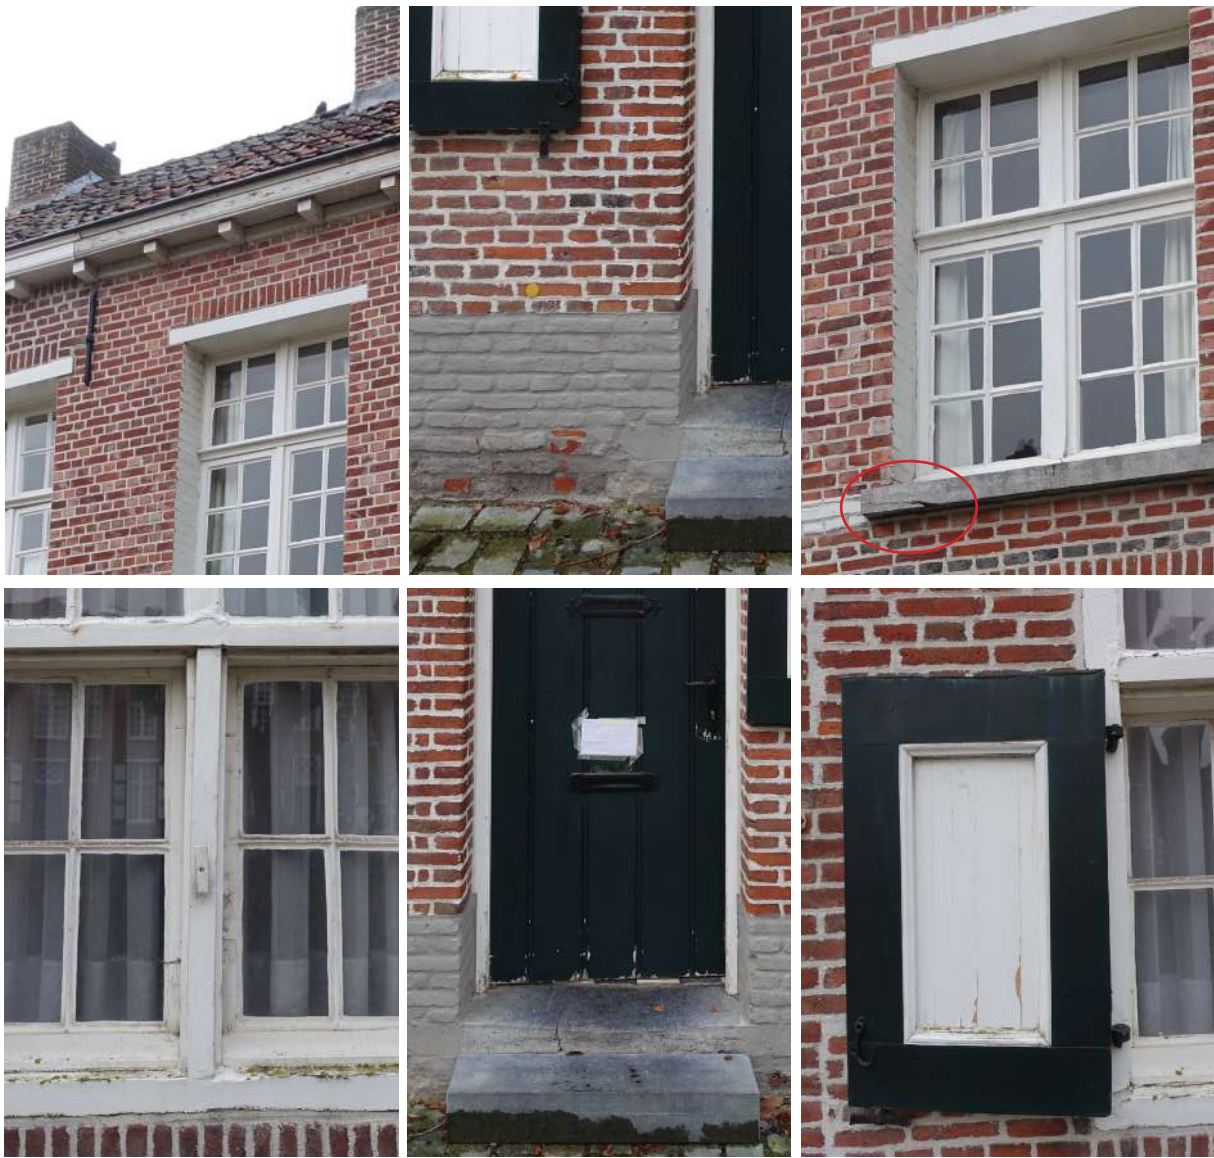
Het baksteenparament is in goede staat en het voegsel is intact. De deurdorpel is op één plaats gebarsten. Beschadigingen betekenen niet automatisch vervangingen, geval per geval moet bekeken worden. In dit geval kan men de steen herstellen met een minerale mortel en de scheur gedicht worden. Het behoud van het oorspronkelijk materiaal primeert. De andere natuurstenen elementen zijn in relatief goede staat, één vensterdorpel op de verdieping is overlangs gebarsten. De schade is niet dermate dat een vervanging zich aandringt. Aan de hand van scheurherstel kan het originele materiaal bewaard worden. De grijs geschilderde plint zou best opnieuw geschilderd kunnen worden met een verf of basis van kalk- of traskalk.

afb. 70: Voorgevel nr. 20: details, huidige toestand maart 2024.

- Ontroesten en behandelen van geërodeerde gevelankers, gietijzeren pijpstuk (regenafvoer) en (luik)beslag

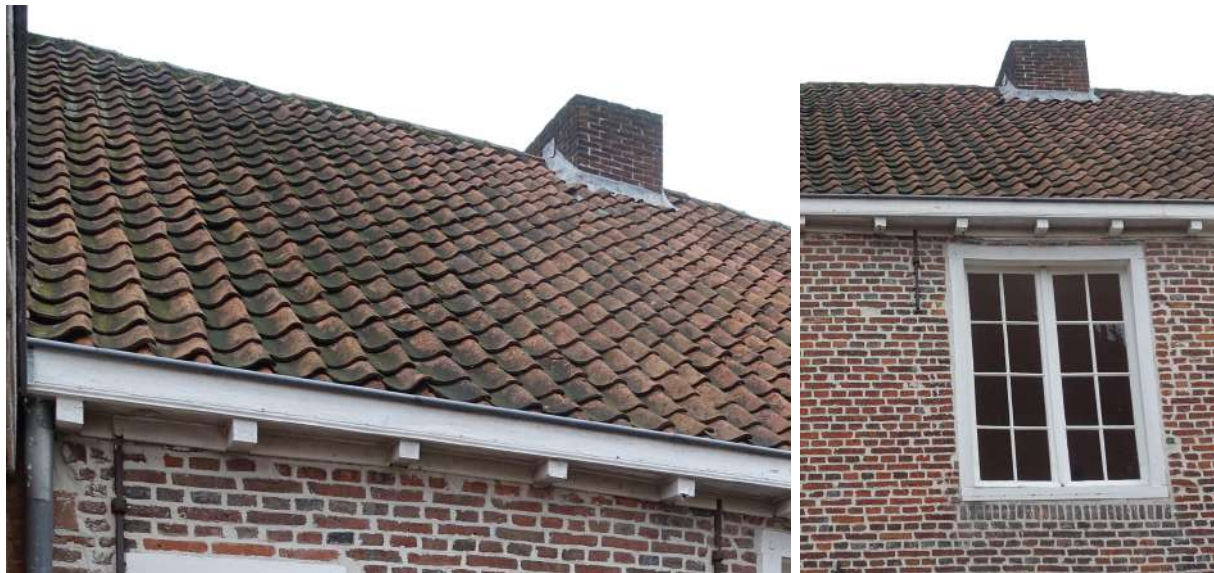
afb. 71: Bedaking achtergevel nr. 20: details, huidige toestand maart 2024.

De kepers van het dak zijn reeds vernieuwd en in goede staat. Het vernieuwd onderdak bestaat mogelijk uit asbesthoudende vezel-cementplaten. Een asbest inventaris dient opgemaakt te worden. Eveneens door de platen die langs de onderzijde werden aangebracht, is niet te zien hoe de staat van de structuur is. Eventuele lekken worden zo tevens niet opgemerkt.

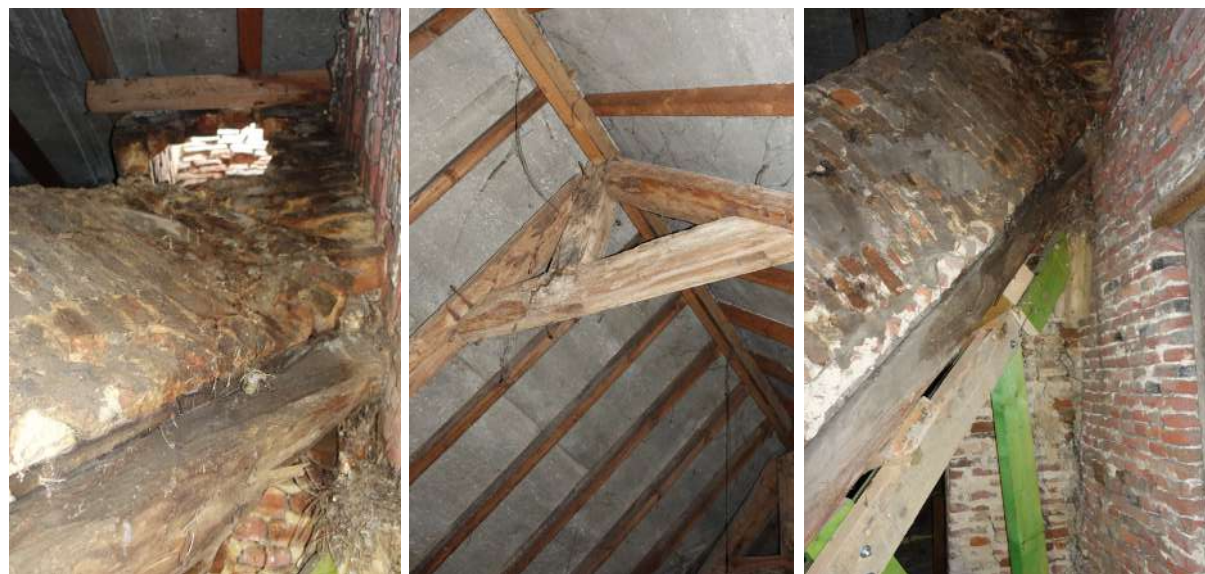
afb. 72: Zolder met dakgebinte, details schouwen en aangetast hout, huidige toestand 2024.

De balk- en spantstructuren zijn nog authentiek, en dienen integraal behouden te blijven, de onderdelen bevatten echter veel aantastingen (mogelijk oude aantastingen). Op een groot aantal plekken is er schade zichtbaar. Plaatselijk zijn er zelfs schimmels en inrottingen te bemerken. Alle houten structuren, van spanten tot de vloerconstructie moeten nagezien worden, een preventief curatieve behandeling met insecten- en schimmelwerend product krijgen met extra aandacht voor de ingewerkte balken. Bij deze hoofdbalken is het nazicht en herstel aangewezen omdat ze meestal in de buitenmuren rusten waardoor de balkkoppen makkelijk worden aangetast door houtrot. Van de gordingen moet men de hechting in de bakstenen wand nakijken en eventueel verstevigen. Vermoedelijk lek ter hoogte van de gording aan de straatkant met woning nr. 21, hout is ingerot. Roestwerende behandeling van de ankers en het nazicht van alle ingemetste balkkoppen is noodzakelijk.

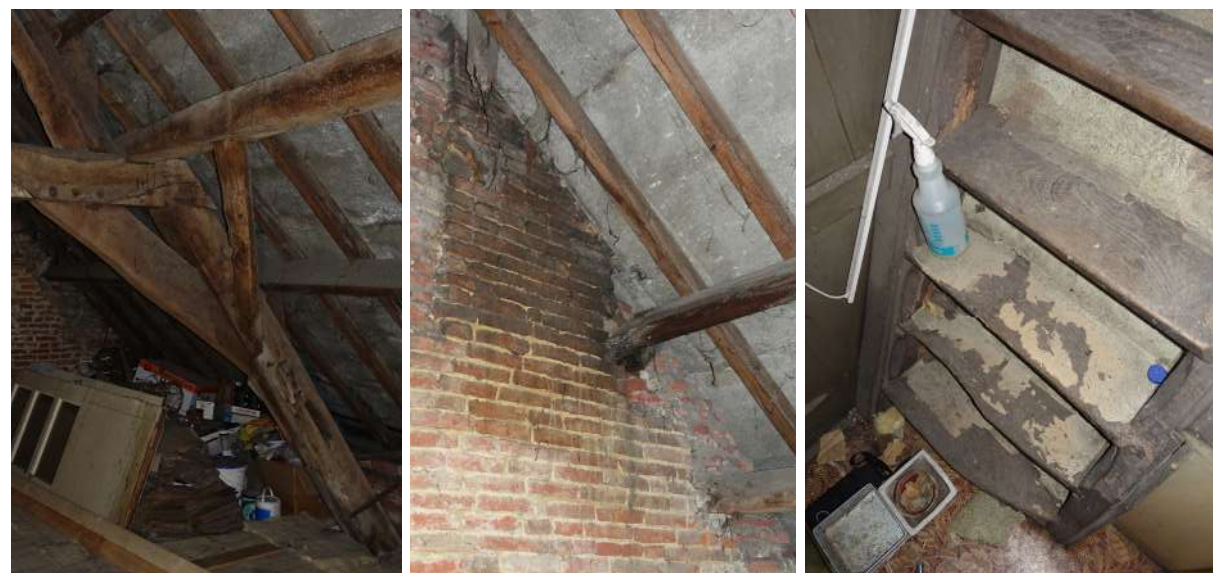
afb. 74: Zolder met dakgebinte, aangetast en ingerot hout en zoldertrap, huidige toestand 2024.

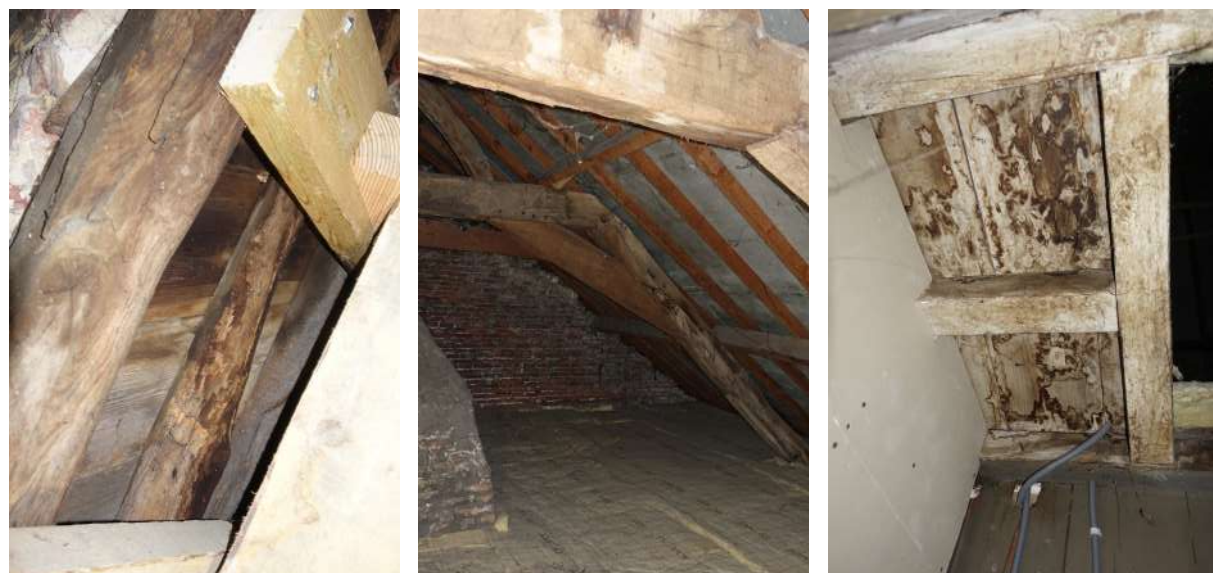
afb. 73: Zolder met dakgebinte, details aangetast hout, huidige toestand 2024.

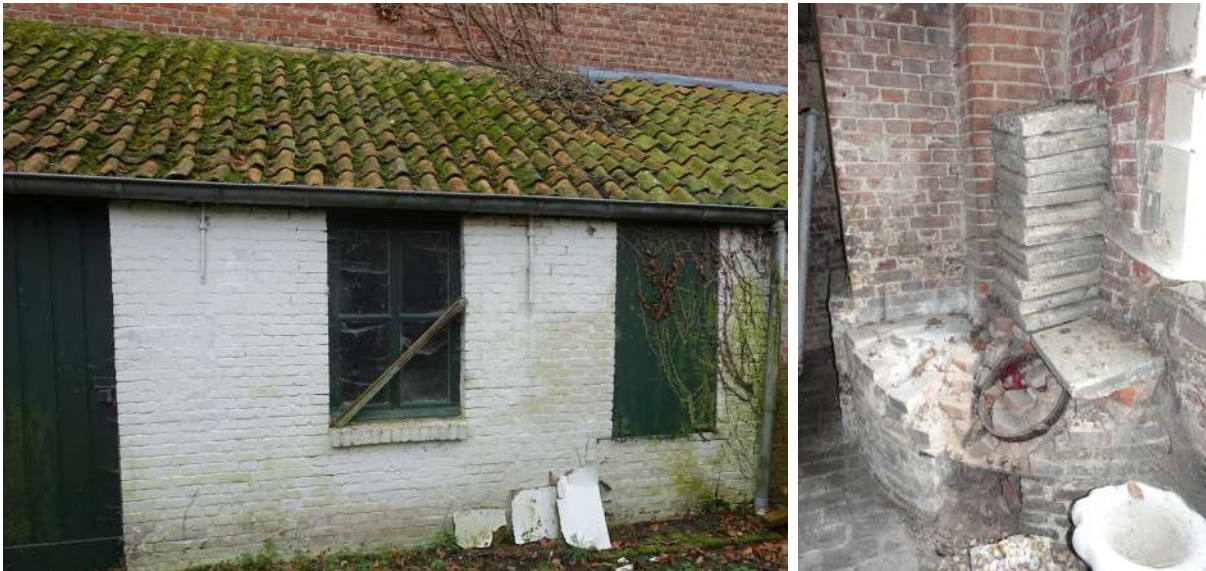
afb. 75: Tuinberging met wastobbe in slechte toestand, huidige toestand 2024.

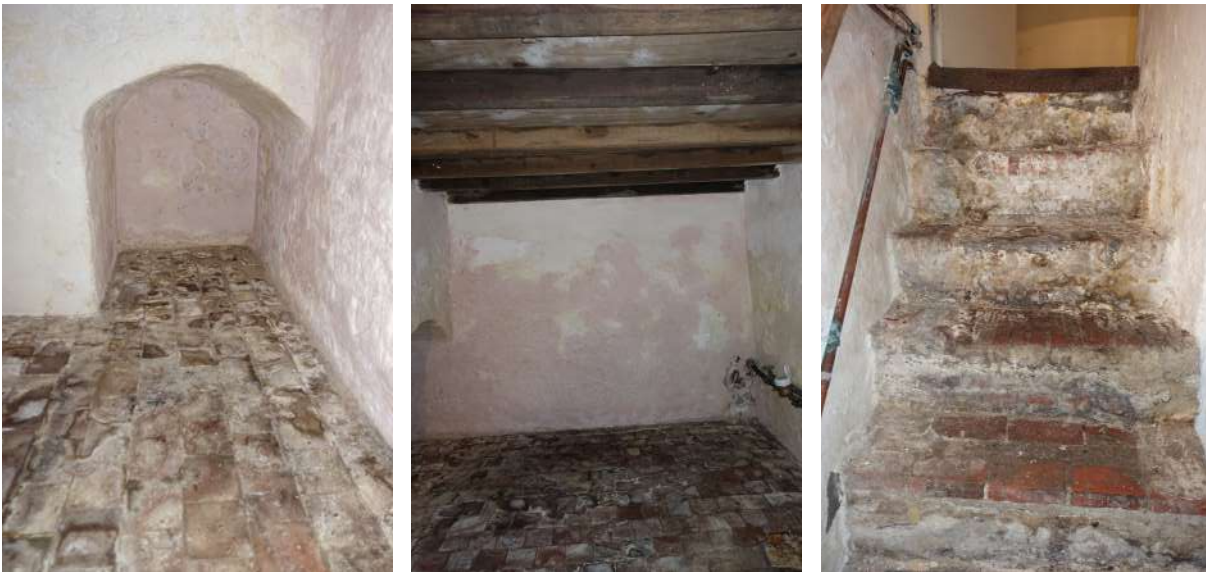
afb. 76: Details van de kelder met vochtproblemen, huidige toestand 2024.

De waardevolle oude plavuizenvloer in de kelder dient gereinigd te worden. De vloertegels zijn erg aangetast door zoutuitbloeiingen. Het vochtprobleem in kelder moet worden onderzocht. Authentieke plavuizen zijn zeer waardevol en dienen te allen tijde behouden en gerestaureerd te worden. Men moet altijd opteren voor het maximaal hergebruiken van bestaand materiaal.
