**Begijnhof Turnhout - Woonhuis**

Begijnhof 20  
2300 TURNHOUT

| code | rubriek element materiaal verkort advies | eenheid | indicatieve hoeveelheid | frequentie | uit te voeren door | OVERZICHT VAN DE ADVIEZEN | | | | | | | | | | | | |
|---|---|---|---|---|---|---|---|---|---|---|---|---|---|---|---|---|---|---|
| | | | | | | 13136-2024-B Begijnhof Turnhout - Woonhuis 2300 TURNHOUT | | | | | | | | | | | | |

| inspectiedata | 03/04/2024 |

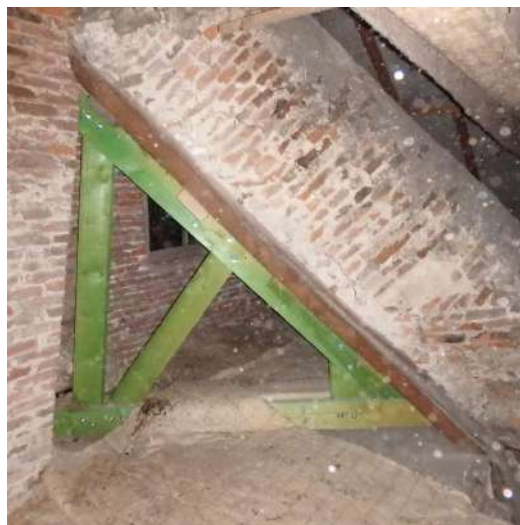
toestand De schuin geplaatste schoorsteenmantel vertoont verspreide scheurvorming en wordt ondersteund door houten balken. De aansluiting met de nok is grotendeels weggefallen waardoor het bovenliggende deel naar beneden kan storten. Dit is gevaarlijk voor bezoekers. Het daglicht is goed zichtbaar met lekken tot gevolg.

de schoorsteen wordt geschoord

toelichting advies In afwachting tot herstel kan de schoorsteen bovenaan ingesnoerd worden met bv. plaatmateriaal.

- vermoedelijk zal de schoorsteen heropgebouwd moeten worden vanop het gezonde metselwerk en dit met compatibele kalkmortels. Door de helling van de schoorsteen zal de nodige aandacht aan de stabiliteit moeten worden besteed. Schoren onder de schoorsteenmantel mogen niet zomaar op de vloer afdragen maar moeten afgeleid worden naar onderliggende steunmuren/balken die het gewicht kunnen dragen.

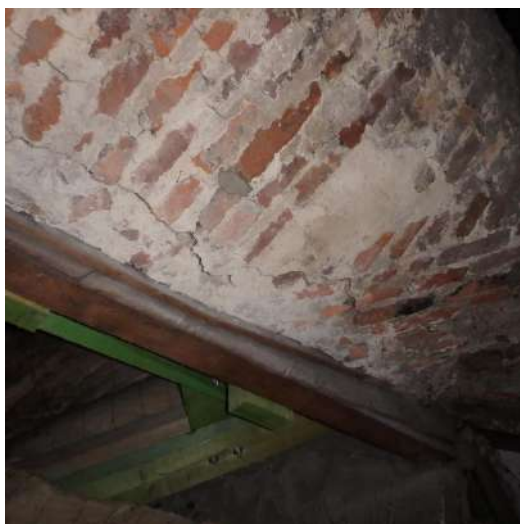
*scheurvorming*

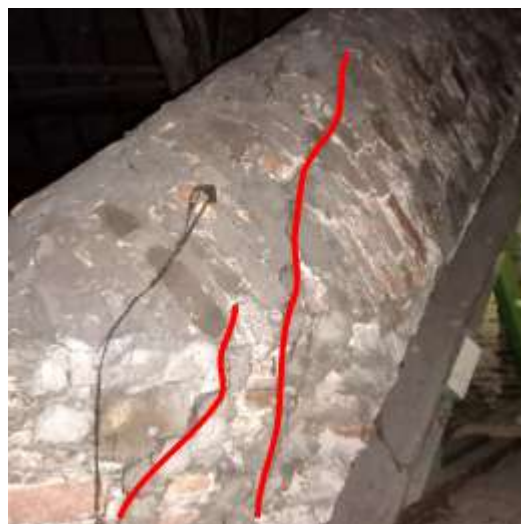
*scheurvorming*

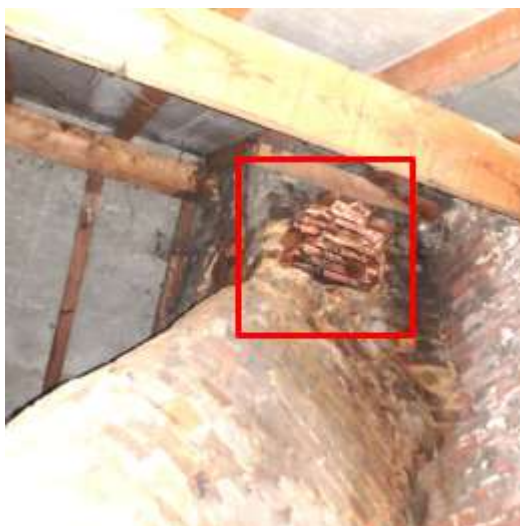
*bovenste deel is grotendeels weggevallen*

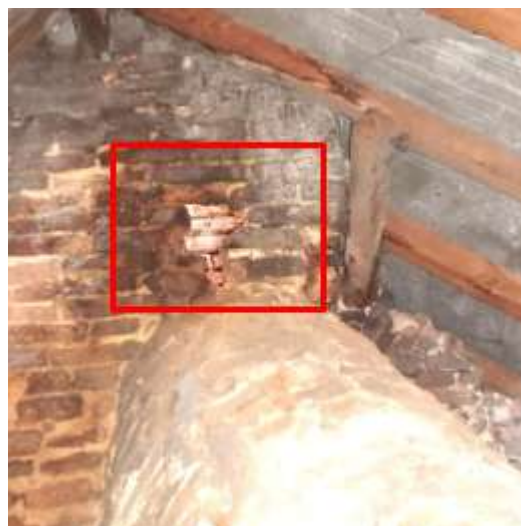
*bovenste deel is grotendeels weggevallen*

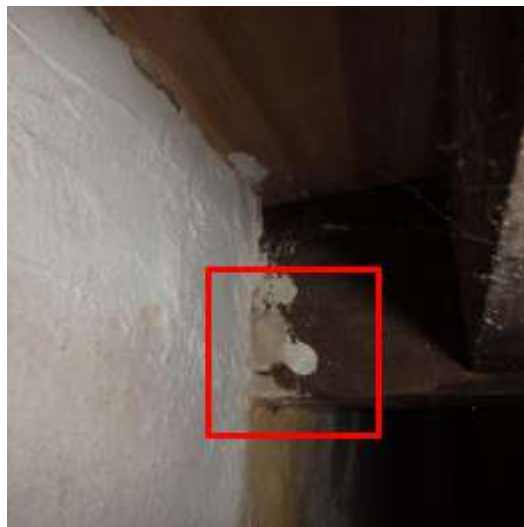
toestand De kelder wordt goed verlucht maar is vochtig. Er zijn sporen van optrekkend vocht in de scheidingmuur van de voorplaats. De muren vertonen zoutuitbloeiingen. Een draagbalk van de bovenliggende vloer vertoont een beginnende zwamvorming. Welke zwam, kon door ons niet worden vastgesteld. De houten platen van de bovenliggende vloer zijn sterk beschimmeld en zijn een voedingsbron voor zwammen. Plaatmateriaal dient als vloer boven een kelder vermeden te worden.

zwamlichaam

- neem een staal van de zwamaantasting en stuur deze op naar de plantentuin van Meise voor analyse;
- naargelang het resultaat kunnen de juiste behandel en herstelmethodes worden toegepast;
- verlucht de kelder permanent en
- plaats opslagmateriaal niet rechtstreeks op de vloer of tegen de muur.

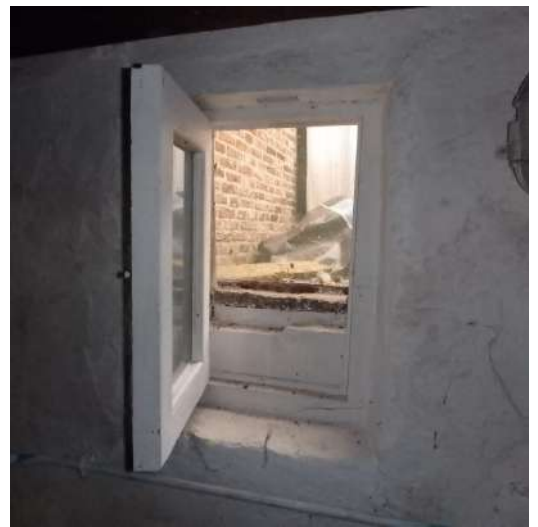
openstaand venster

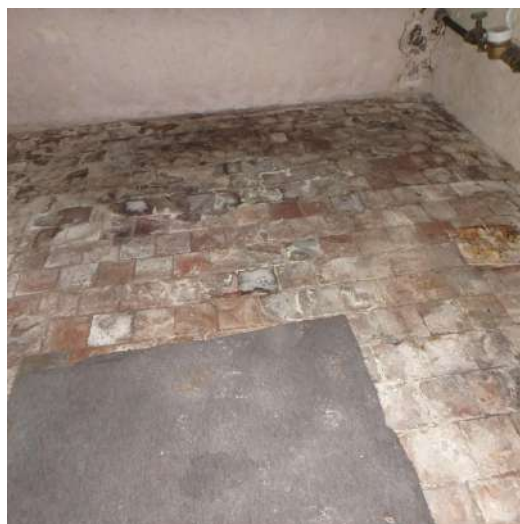
*vochtaftekeningen*

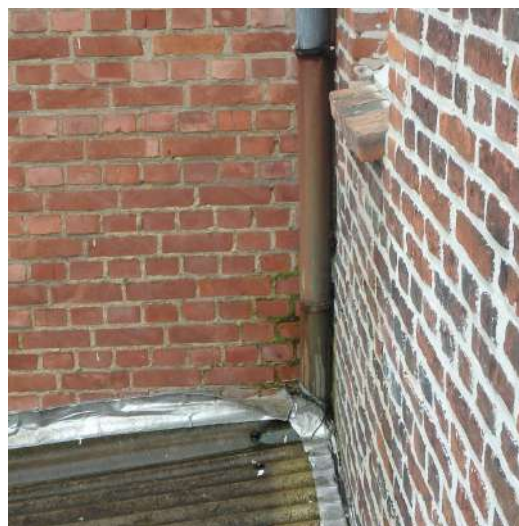
Daken [1]-tuinzijde en [2]: de afvoeren zijn lek met schade aan het achterliggende steenwerk en interieur tot gevolg.

dak [1]-tuinzijde: de afvoer is lek...

- vervang de pvc-afvoeren door zinken exemplaren;
- plaats ijzeren standpijpen;
- sluit de afvoeren aan op de riolering, waterton of wadi;
- bereken het debiet van de afvoeren ruim en
- hou steeds rekening met elektrolyse die tussen metalen kan optreden (geen koper boven zink!).

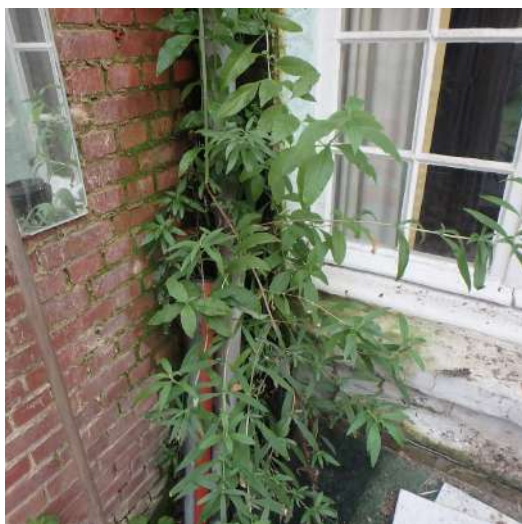
... met plantengroei in de veranda tot gevolg en...

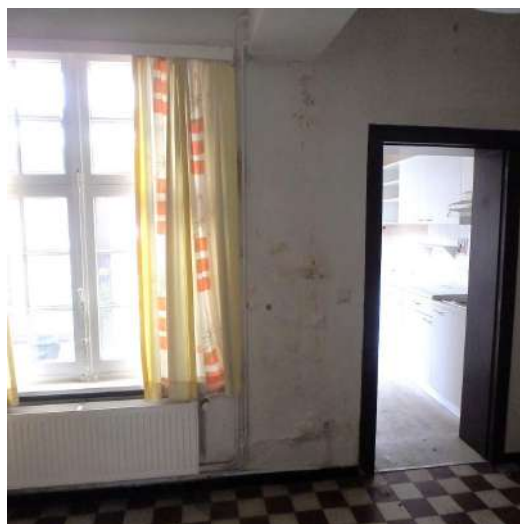
... vochtschade in het interieur

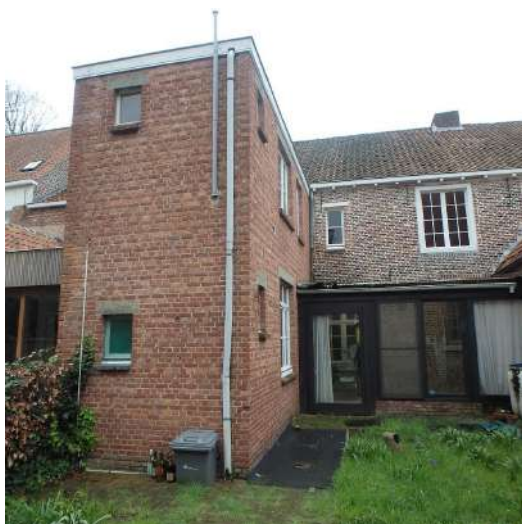
dak [2]: de afvoer buigt en...

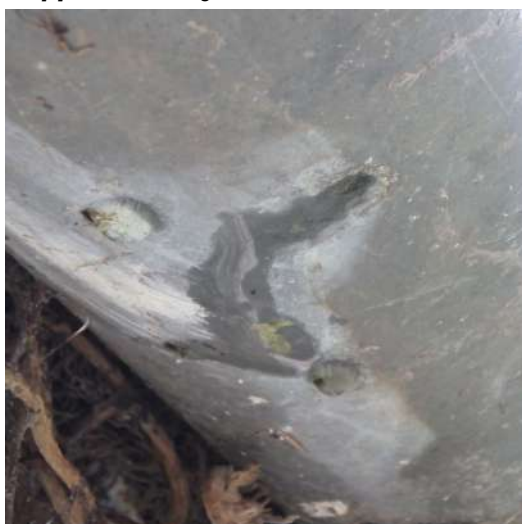
Dak [4]: de goot is op enkele plaatsen lek. De afvoer is uitgezakt en loost het water tegen de gevel.

dak [4]: de goot vertoont enkele verweringsgaten

- verbeter het afschot;
  - vernieuw de gootbekleding in duurzame materialen zoals zink en
  - hou rekening met de elektrolyse die tussen metalen kan optreden (geen koper boven zink!).
- Indien de goot van dak [1]-tuinzijde sterk verweerd is, wordt deze bij voorkeur ook vervangen.

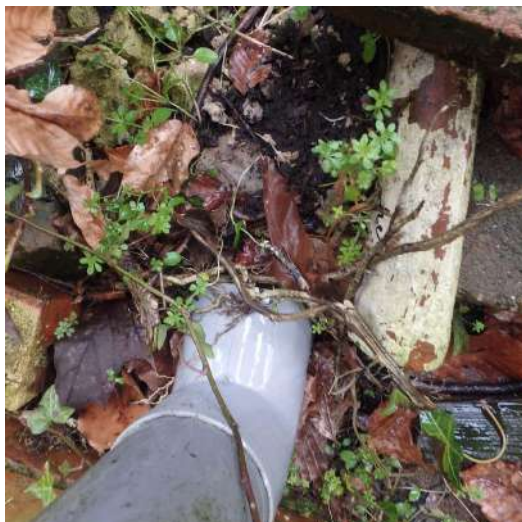
*dak [4]: de afvoer loost het water tegen de gevel*

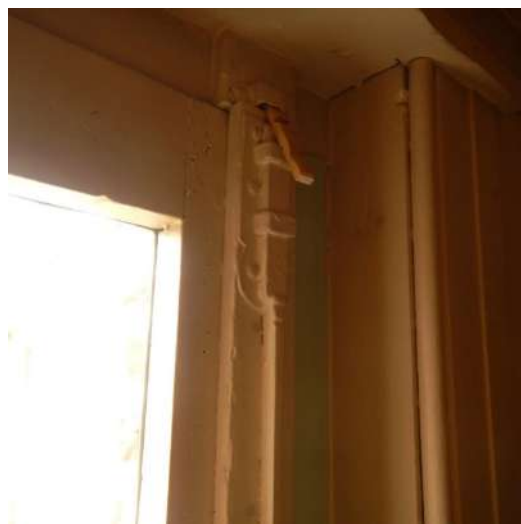
*slecht werkend sluitsysteem*

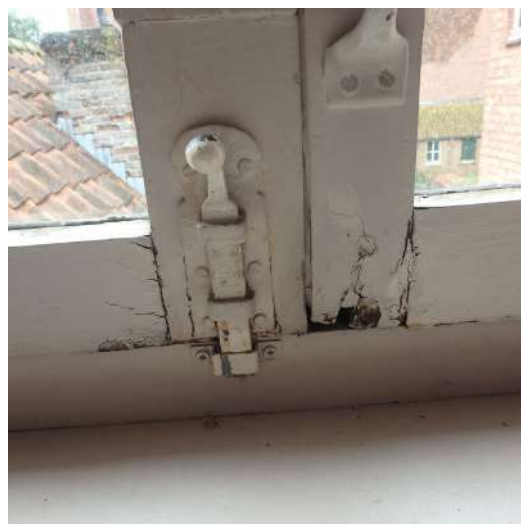
*ingerotte verbinding*

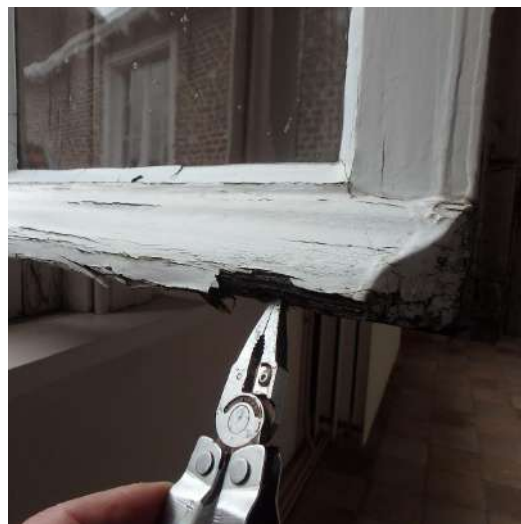
*ingerotte waterlijst*

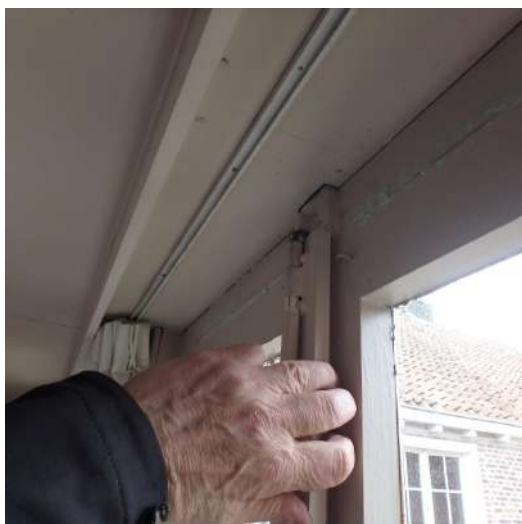
*raam klemt*

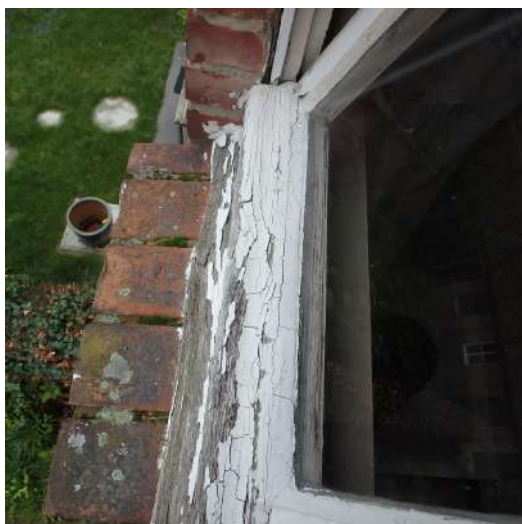
*ingerotte kozijndorpel*

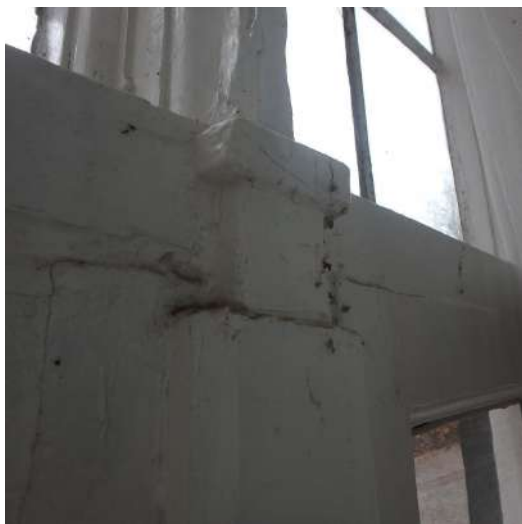
*dichtgeschilderd sluitsysteem*

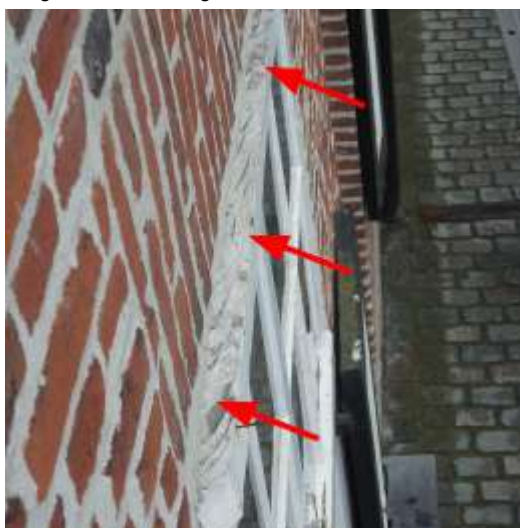
*uitstekend blokraam*

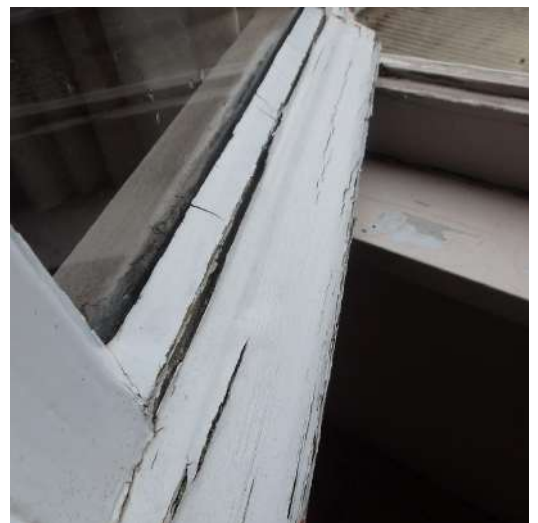
toestand Het schilderwerk van de ramen, deuren, boeiborden en kroonlijsten vertoont achterstallig onderhoud en bladdert af. De stopverf scheurt en valt plaatselijk weg. De ijzeren raamverdelingen beginnen plaatselijk te roesten.

*losgescheurde stopverf en afbladderend schilderwerk*

gebruik een dampopen en duurzaam opgebouwd verfsysteem, zoals bv. lijnolieverf. Synthetische verven zijn vrijwel waterdicht en hebben een lage waterdampdoorlaatbaarheid waardoor ze de ondergrond hermetisch afsluiten. Bij kleine beschadigingen van deze afwerklaag kan het houtwerk rotten omdat indringend vocht geen uitweg meer vindt. Hoogglansverven zijn duurzamer dan satijn- of matte verven.

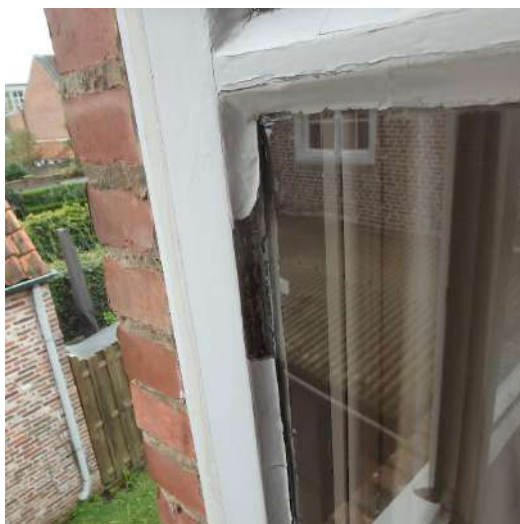
weggevallen stopverf

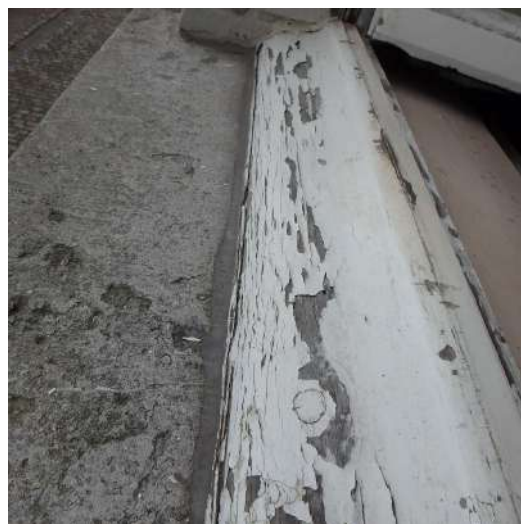
afbladderend schilderwerk

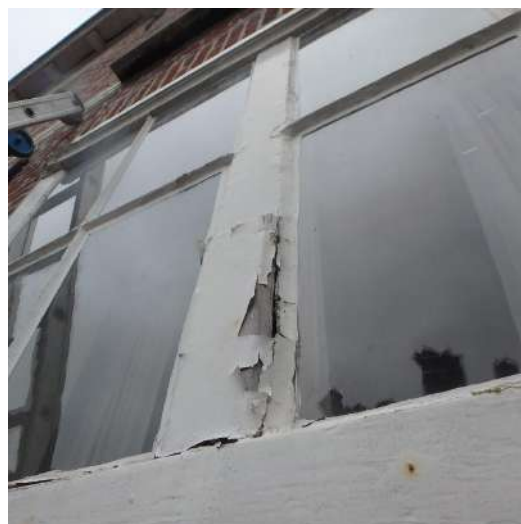
afbladderend schilderwerk

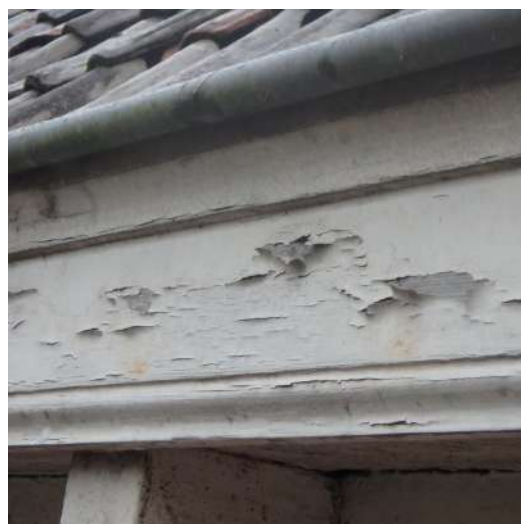
afbladderend schilderwerk

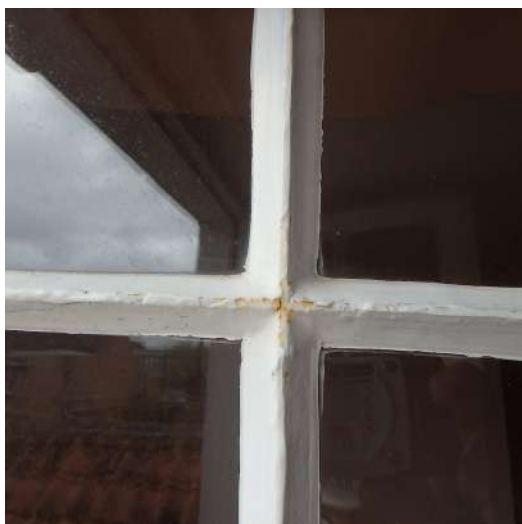
*roestige raamverdeling*

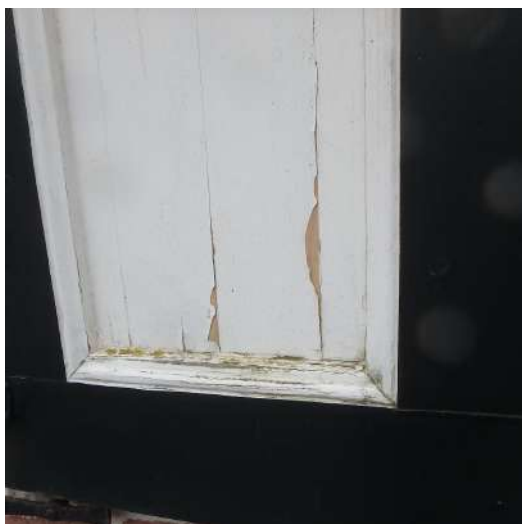
*afbladderend schilderwerk*

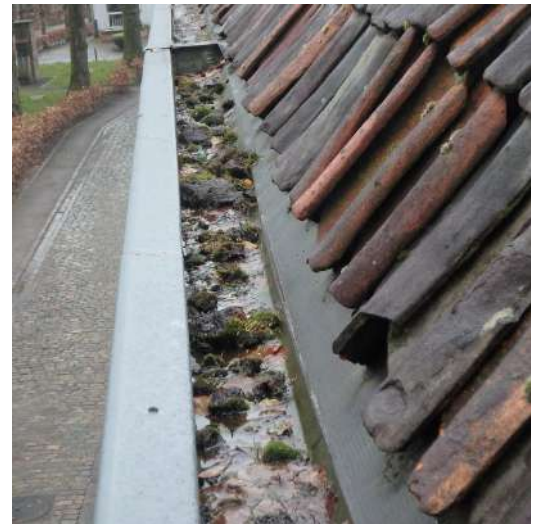
dak [1]-straatzijde: de goot is vervuild en...

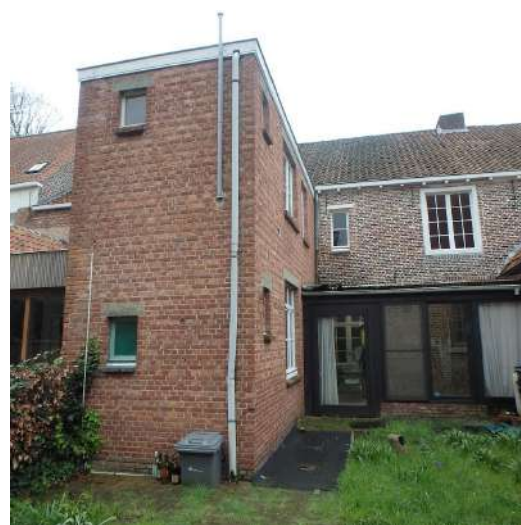
dak [1] enkel via dak [2] toegankelijk met een lange ladder die niet door de woning kan

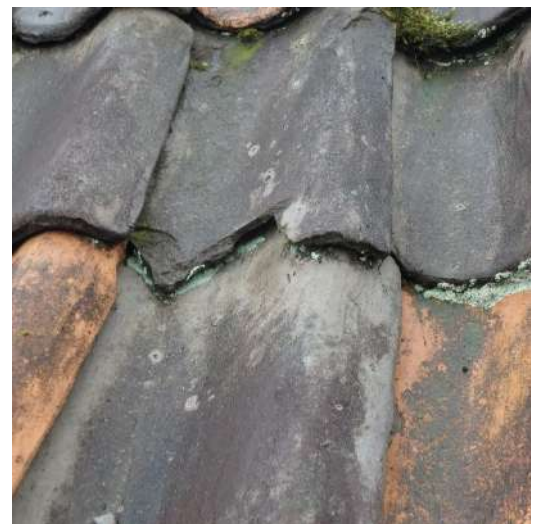
dak [1]: beschadigde pan

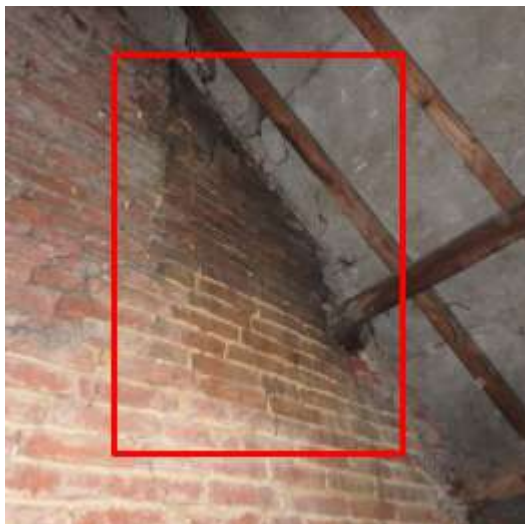
*dak [1]: vocht op zolder*

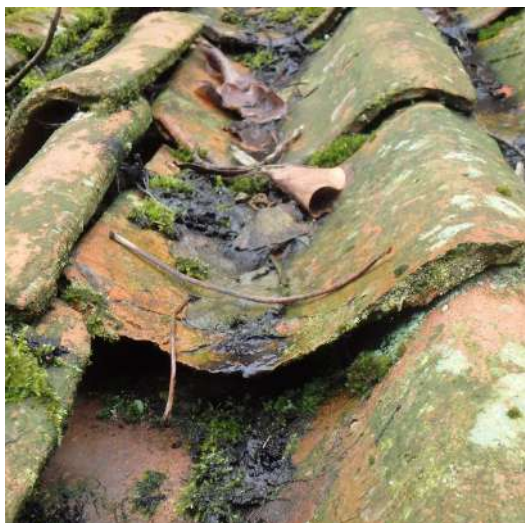
*dak [4]: stuk verweerde pan*

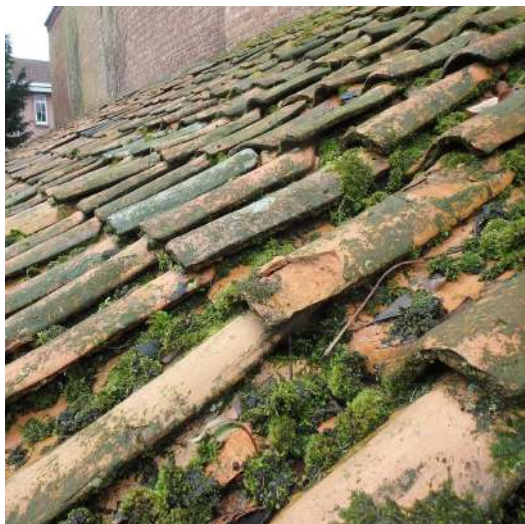
Bovenstaande gebreken hebben lekken tot gevolg waardoor de dakstructuur kan inrotten.

*dak [4]: sterk verweerde en beschadigde pannen*

toelichting advies Dicht de lekken in afwachting tot het vervangen van de dakbedekking.

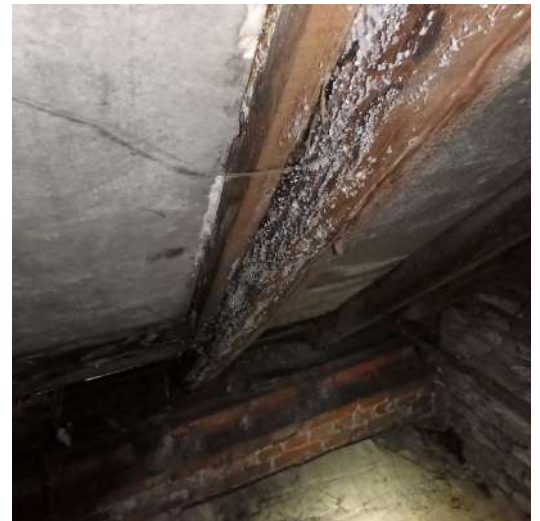
toestand De dakconstructie vertoont sterke schimmelvorming. Een gording vertoont plaatselijk vochtatfekeningen ten gevolge lekken in de dakbedekking. De nieuw geplaatste gordingen zijn zover zichtbaar niet verankerd.

sterk beschimmelde dakconstructie

- verlucht de zolder;
- maak de bestofte en vervuilde delen proper;
- neem de schadeoorzaken weg en
- veranker de nieuwe gordingen met de topgevels.

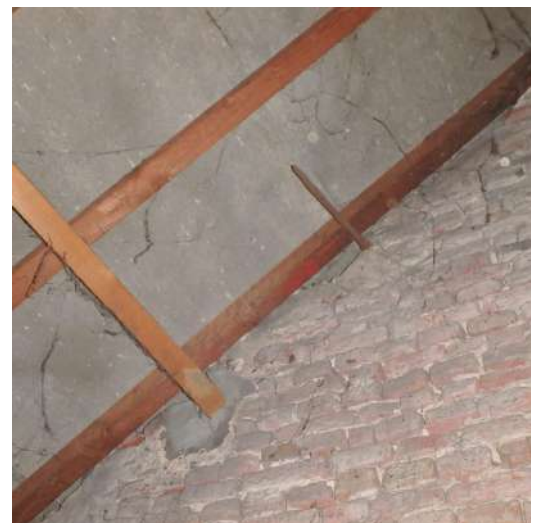
nieuwe gordingen zijn niet verankerd

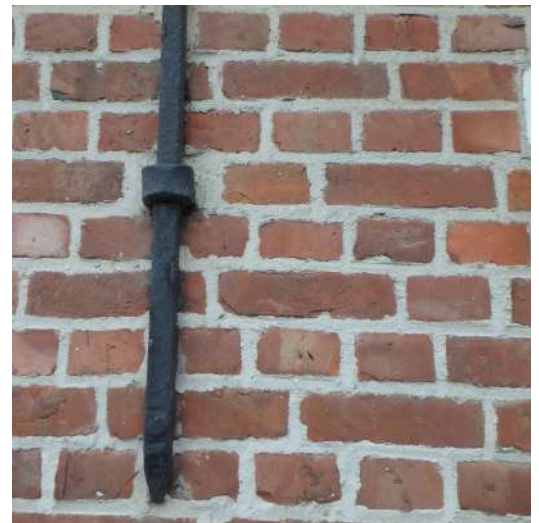
verf verschrompeld met beginnende roestvorming

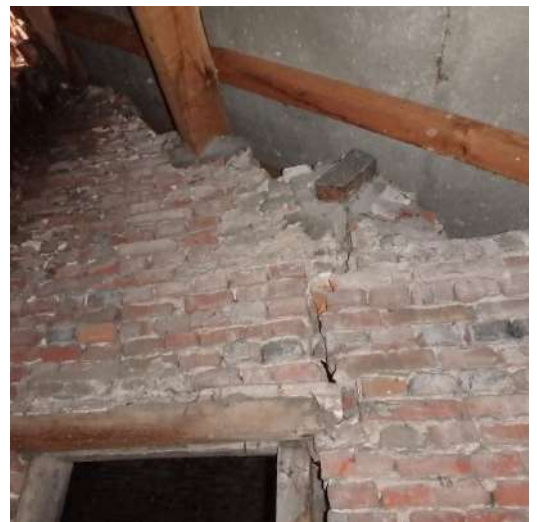
| toestand | Vleugel [1]-zolder: boven en naast de opening in de topgevel met de westelijke buurwoning loopt een grote verticale zettingsscheur. Boven op de houten latei rusten gordingen op het verzwakt steenwerk. Dit kan op termijn zettingen in de dakstructuur veroorzaken. Ook de westelijke topgevel vertoont lichtere zettingsscheuren onder een gording. Zones voegwerk zijn uitgespoeld. |

zolder [1]-oost: sterk scheurvorming en verzwakt steenwerk

| toelichting advies | <p>Herstel houdt o.a. in:</p> <ul style="list-style-type: none"><li>- hermetisel zwakke delen terug op vanop het gezonde metselwerk;</li><li>- maak de scheuren zuiver;</li><li>- vervang sterk verweerde of beschadigde stenen;</li><li>- boet grote scheuren in;</li><li>- hervoeg de scheuren en het uitgespoeld voegwerk;</li><li>- haal deze voldoende diep en voorzichtig uit (min. 1,5 x breedte van de voeg);</li><li>- reinig en bevochtig de voegopening;</li><li>- gebruik een voegmortel die compatibel* is met de ondergrond en de originele mortel zo dicht mogelijk benadert en</li><li>- voeg niet bij vrieskou.</li></ul> <p>Verder zijn van belang:</p> <ul style="list-style-type: none"><li>- maak zo veel mogelijk gebruik van de oorspronkelijke stenen;</li><li>- gebruik vervangstenen die qua uitzicht en eigenschappen de oorspronkelijke zo veel mogelijk benaderen;</li><li>- gebruik leg- en voegmortel die qua kleur, vorm en eigenschappen de oorspronkelijke zo veel mogelijk benaderen en</li><li>- gebruik geen mortels op basis van cement bij 'zacht' metselwerk en (vorst)gevoelige bak- of natuursteen! De dichte cementmortel zorgt ervoor dat het vochttransport via de stenen loopt i.p.v. door de voegen, waardoor stenen beschadigd kunnen raken door vorst of zouten.</li></ul> |

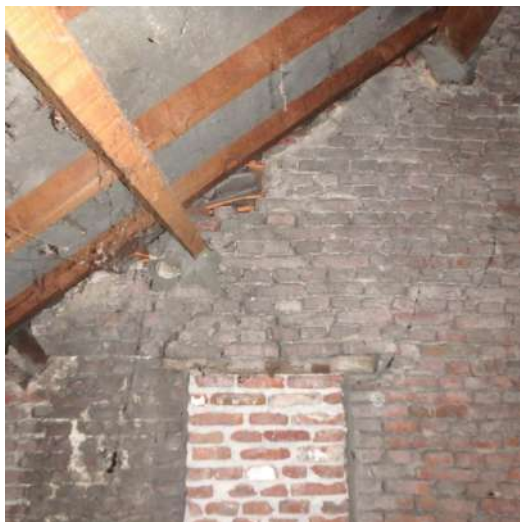
zolder [1]-west: scheurvorming

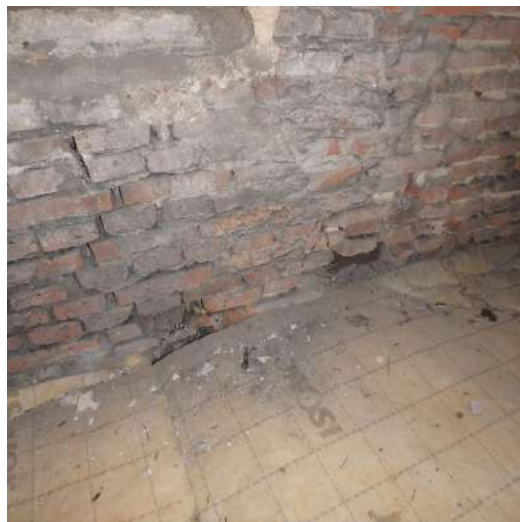
zolder [1]: zones uitgespoeld voegwerk

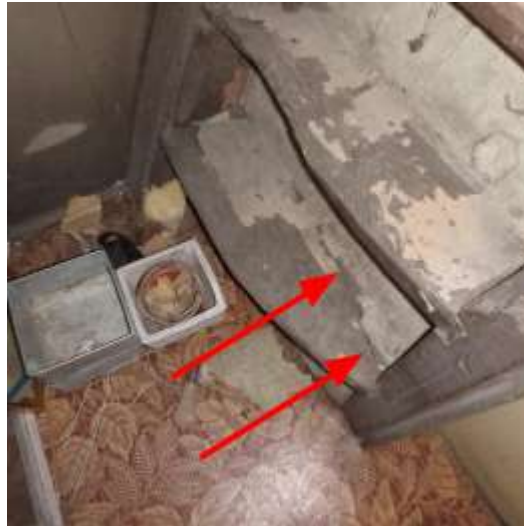
toestand    De onderste traptrede is ingescheurd en verzwakt.

*ingescheurde trede*

- verlijm de scheur en verstevig de trede of
- vervang de traptrede door dezelfde houtsoort.

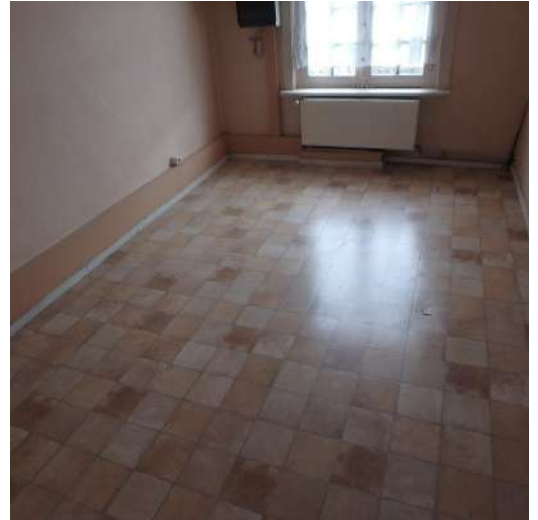
*de afwerking verhindert een controle van de verzakte vloer*

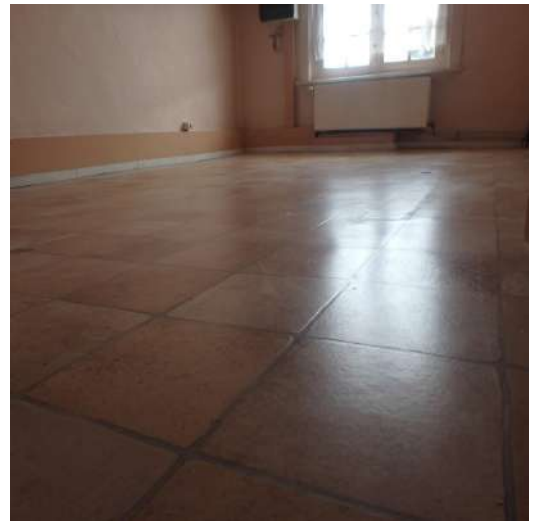
*de afwerking verhindert een controle van de verzakte vloer*

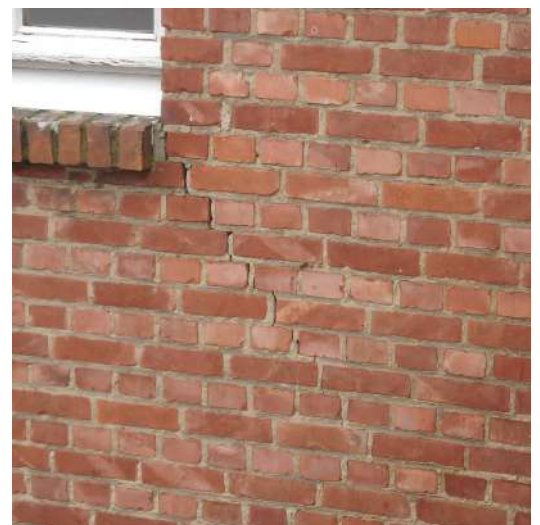
toestand Vleugel [2]: de gevels vertonen enkele lichte zettingsscheuren en scheuren te wijten aan een verschillende uitzetting van verschillende materialen, in dit geval baksteen en betonnen lateien. Plaatselijk spoelt het voegwerk uit ten gevolge een lekkende afvoer en valt de mortel in de dagkanten beperkt weg.

vleugel [2]: lichte zettingsscheur

- maak de scheuren zuiver;
- vervang sterk verweerde of beschadigde stenen;
- boet grote scheuren in;
- hervoeg de scheuren en het uitgespoeld voegwerk;
- haal deze voldoende diep en voorzichtig uit (min. 1,5 x breedte van de voeg);
- reinig en bevochtig de voegopening;
- gebruik een voegmortel die compatibel\* is met de ondergrond en de originele mortel zo dicht mogelijk benadert en
- voeg niet onder te felle zon, bij regenweer of vrieskou.

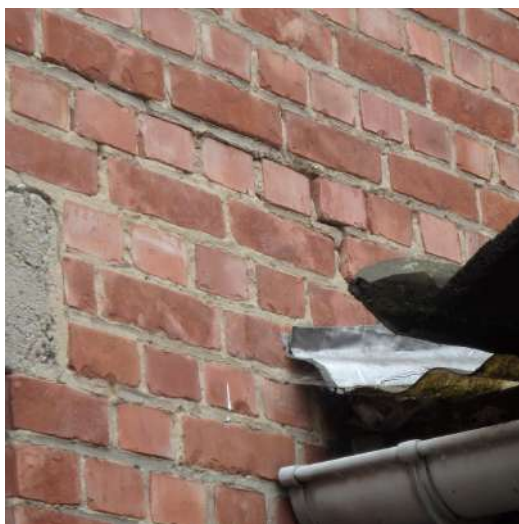
*vleugel [2]: lichte zettingsscheur*

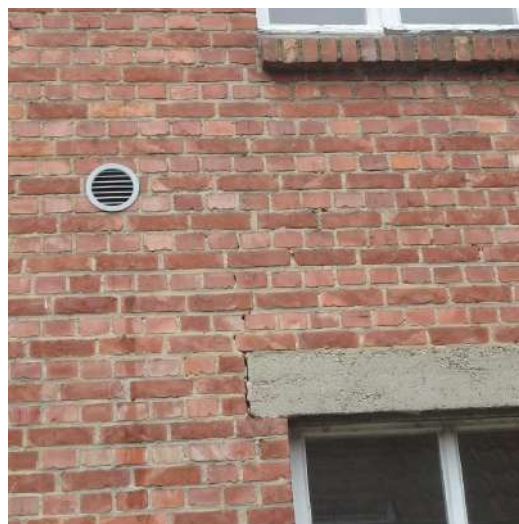
*vleugel [2]: scheurvorming tussen twee verschillende materialen*

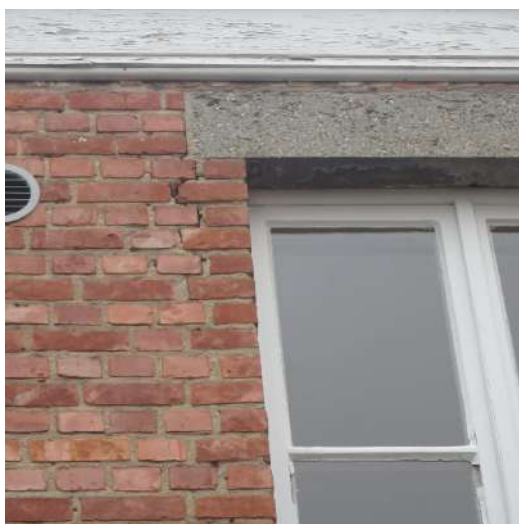
*vleugel [2]: scheurvorming tussen twee verschillende materialen*

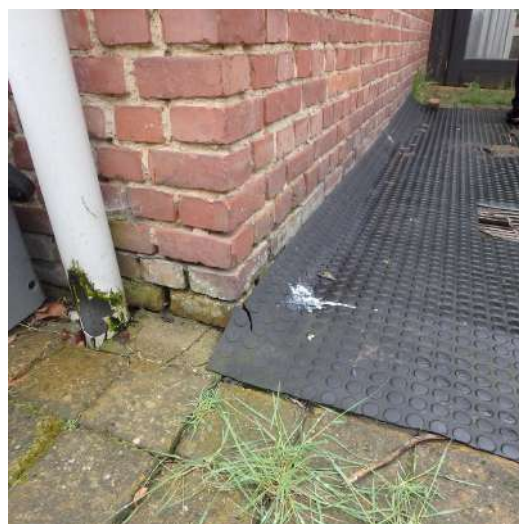
*vleugel [2]: uitgespoelde voegen*

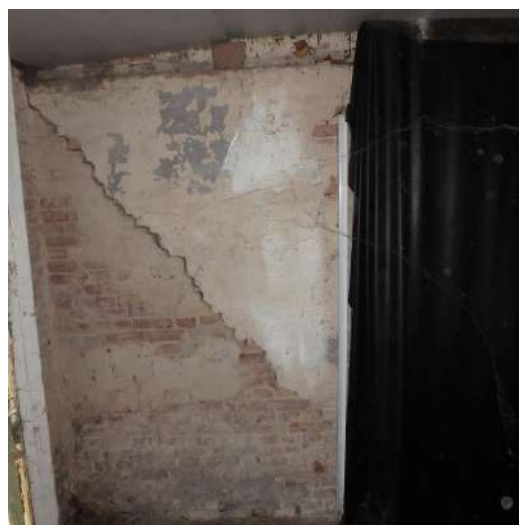
Vleugel [4]: de oostgevel vertoont sterk scheurvorming, vermoedelijk een verzwakking in de ondergrond. De westgevel vertoont lichte scheurvorming.

*vleugel [4]-oost: grote zettingsscheur*

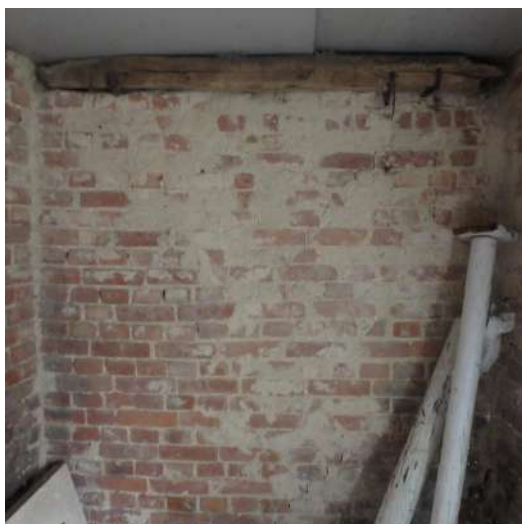
*vleugel [4]-west: lichte zettingsscheur*

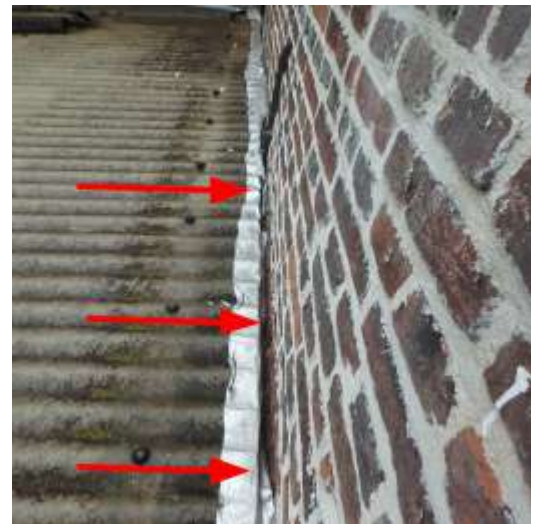
- het polyester dak is sterk verweerd;
- op het dak liggen balken, vermoedelijk tegen het opwaaien van de polyester;
- de muuraansluitingen zijn slordig uitgevoerd met bitumentape en komen los met lekken tot gevolg;
- de dakstructuur staat op enkele plaatsen nat en kan inrotten;
- de aansluiting met de afvoer van vleugel [1] is lek;
- de pvc goot is niet duurzaam;
- er hangt geen afvoer waardoor het water in de overlopende waterton opspat en het onderliggend muurwerk nat en bemost is. De voegen zullen hierdoor versneld uitspoelen en
- het kader van de veranda is onderaan ingerot waardoor er verzakkingen kunnen optreden.

*de bitumentape aansluiting is lek*

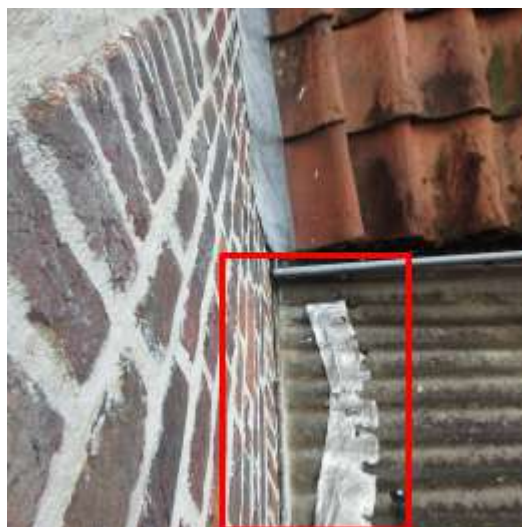
*de bitumentape aansluiting valt weg*

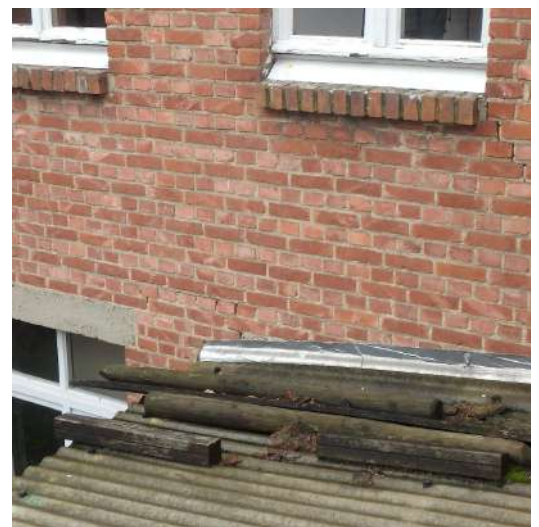
*het dak wordt verstevigd met balken*

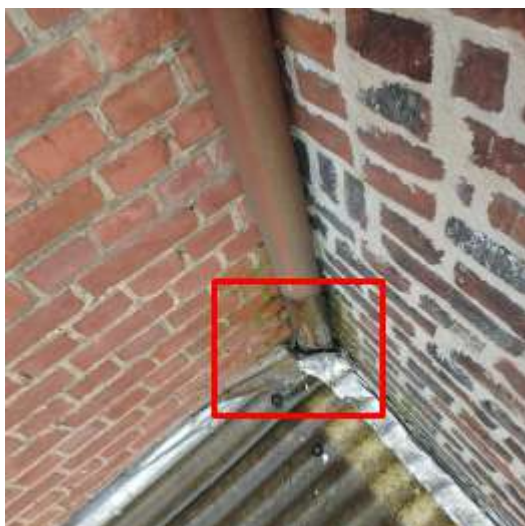
*leke aansluiting met de afvoer*

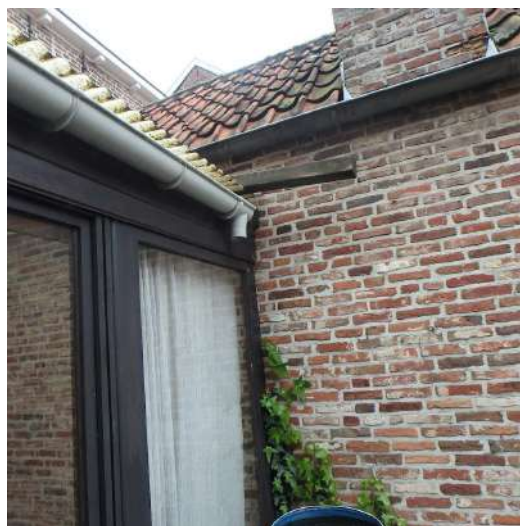
*geen afvoer waardoor...*

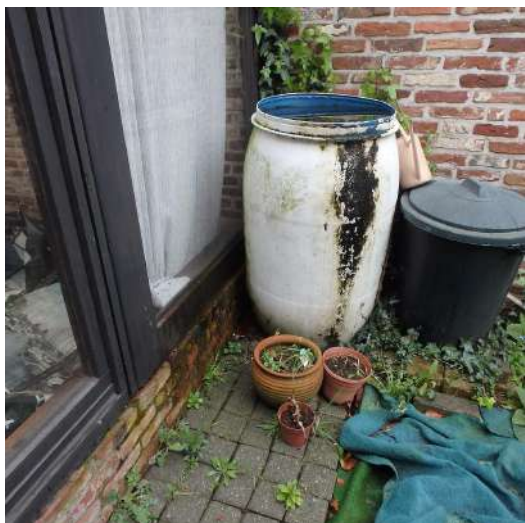
*... het water in een overlopende waterton terecht komt*

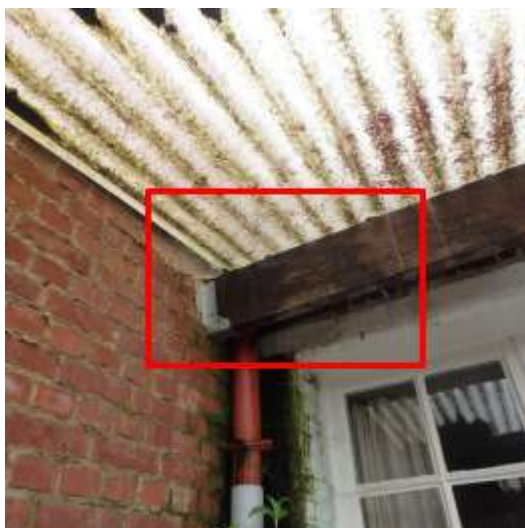
*de dakstructuur staat nat*

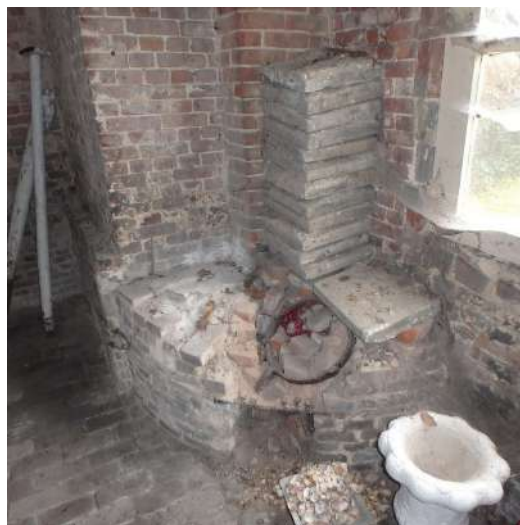
*beschadigde buitenkeuken*

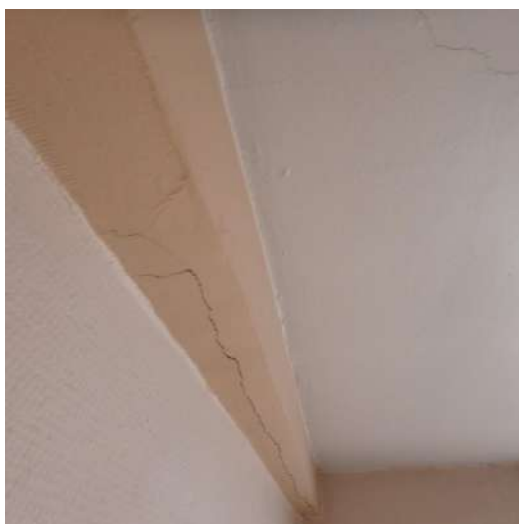
toestand De binnenafwerking is verouderd en vertoont enkele scheuren in muren en plafonds.

*gescheurd pleisterwerk*

- neem de oorzaken van de vochtindringing weg;
- laat muren en plafonds voldoende uitdrogen;
- herstel de pleisterschade;
- voorzie grote naden en scheuren van een scheuroverbruggende wapeningen en
- schilder bij voorkeur in de oorspronkelijke kleurstelling na vooronderzoek.

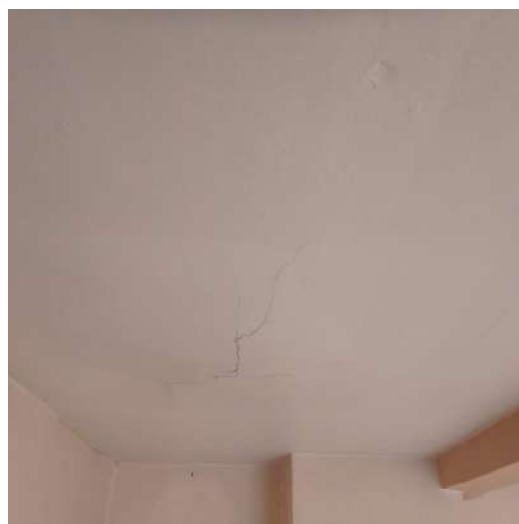
*gescheurd pleisterwerk*

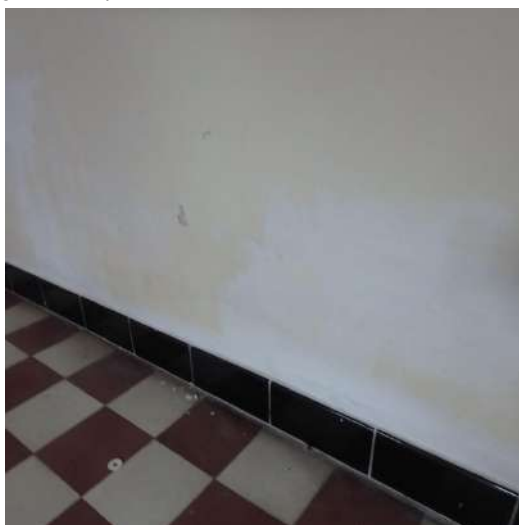
*vermoedelijk sporen van optrekkend vocht*

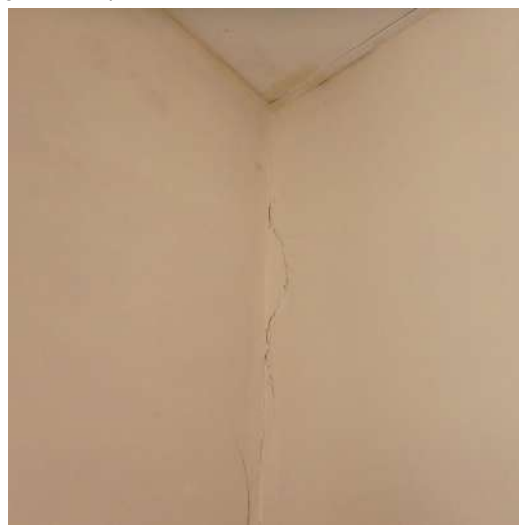
*gescheurd pleisterwerk*

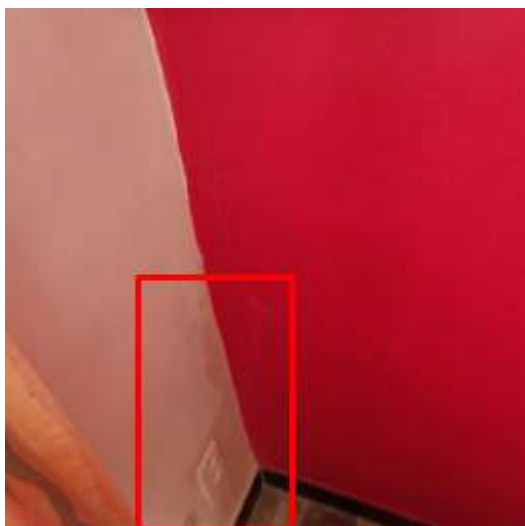
*vermoedelijk sporen van optrekkend vocht*

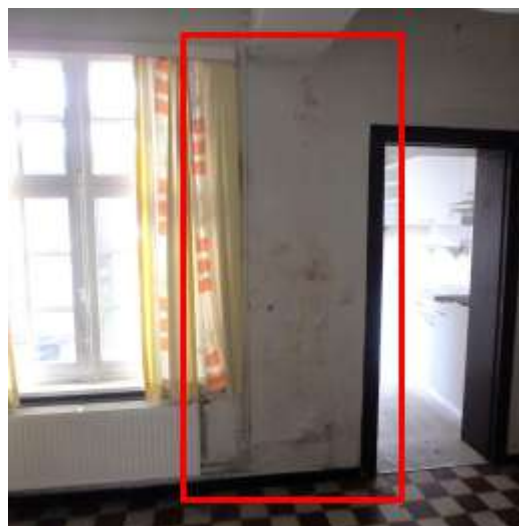
*sporen van doorslaand vocht*

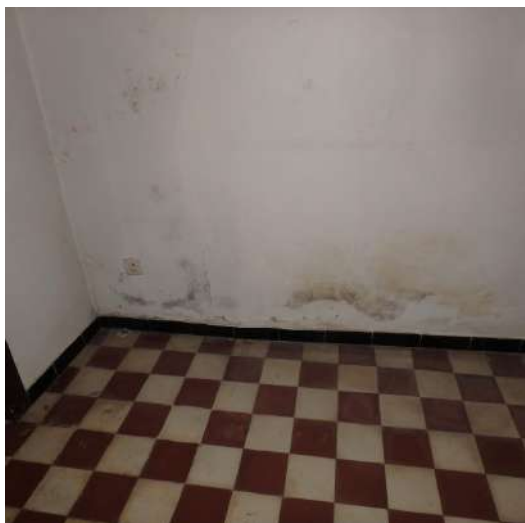
*vermoedelijk sporen van optrekkend vocht*

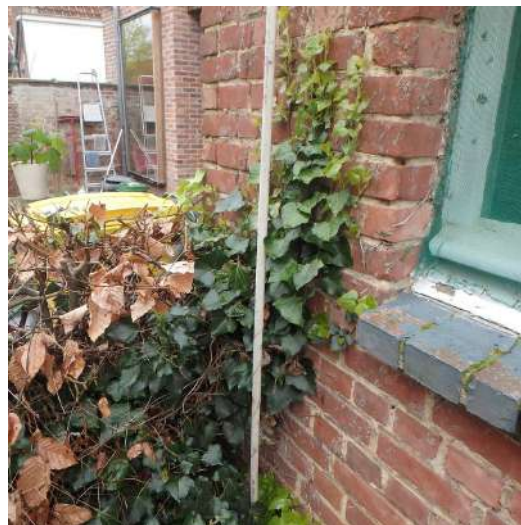
- toestand Vleugel [2]: op de gevel begint een klimop te groeien.
- Dak [4]: de afgezaagde resten drukken op de panbedekking en kunnen deze beschadigen
- Een begroeiing beschermt de gevels tegen regeninslag, draagt bij tot de biodiversiteit en kan beeldbepalend zijn, maar ze kan in bepaalde gevallen ook schade aanrichten.

klimop groeit tegen gevel [2]

- De klimop kan via verweerd metselwerk schade aan de gevel veroorzaken. Klimop op daken kan de dakbedekking opdrukken en beschadigen.
- toelichting advies Als een bouwkundig probleem (vb. beschadigd voegwerk of slechte waterafvoer) oorzaak is van ongewenste begroeiing, dient dit uiteraard verholpen te worden.

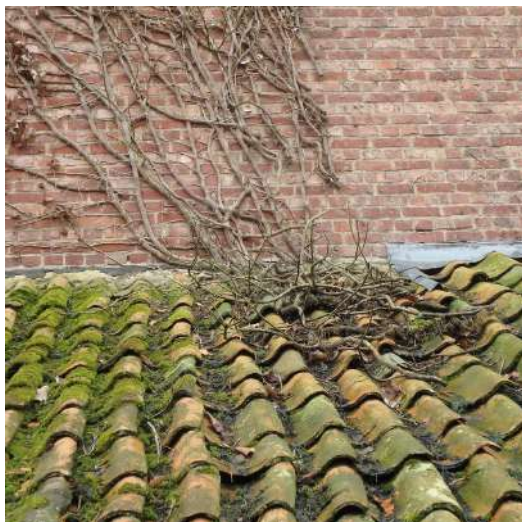
*De afgezaagde resten drukken op dak [4]*
