**Begijnhof Turnhout - Woonhuis**

Begijnhof 75  
2300 TURNHOUT

| inspectiedata | 07/10/2025 |

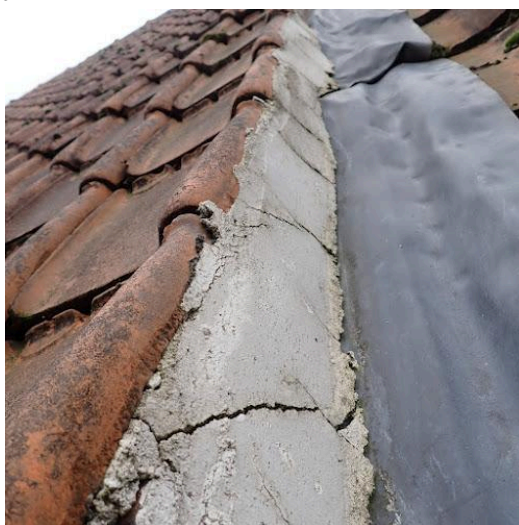
toestand Dak [1]-noord: de pannen zijn visueel nog in redelijke staat maar de neuzen beginnen af te schilferen waardoor ze kunnen uitzakken met lekken tot gevolg. Er ligt geen onderdak waardoor zichtbaar is dat de onderlinge aansluiting niet overal optimaal is. Plaatselijk brokkelen enkele pannen af. De mortelaansluiting met de westelijke buurwoning vertoont scheurvorming. De voetslab ligt te diep in de goot en belemmert een vlotte waterafvoer.

dak [1]-noord: mortelaansluiting scheurt en valt weg

#### A2022/02 Daken [1], [3] en [4]: herstel de dakbedekking.

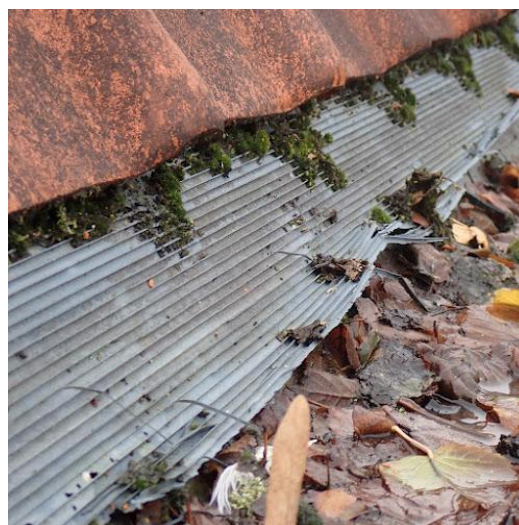
dak [1]-noord: de voetslab ligt te diep in de goot

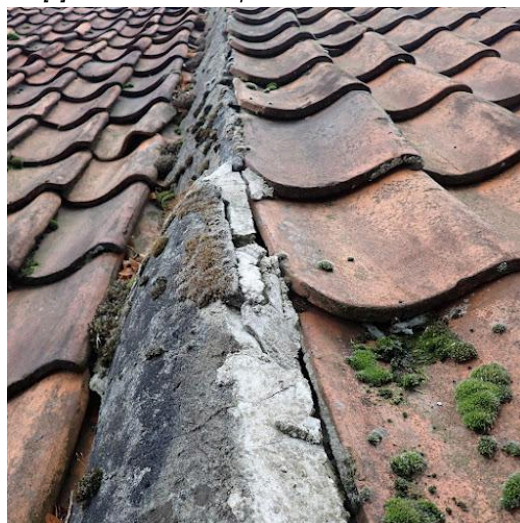
Dak [1]-zuid: er ligt een onderdak, vermoedelijk asbesthoudend. Op zolder is zichtbaar dat de westelijke dakaansluiting slordig is afgewerkt. Onder de schoorsteen zijn pannen verschoven. De onderste rij pannen ligt geknikt. Enkele pannen zijn sterk beschadigd of gebroken. De mortelaansluiting met de oostelijke buurwoning scheurt en valt weg.

dak [1]-zuid: mortelaansluiting scheurt en valt weg

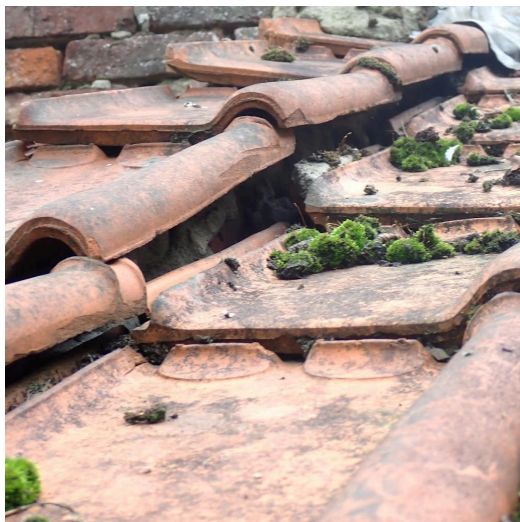
Dak [3]: de pannen zijn gelijkaardig als bij dak [1]-noord. Aan de noordzijde wordt een rij pannen opgedrukt omdat de gevelstenen hoger liggen dan de pannen. De lood- en zinkaansluitingen zijn sterk verweerd, slordig geplaatst of aangewerkt met kit, plaatselijk ingescheurd of koud opgetrokken en komen beperkt los.

dak [3]: pannen worden opgedrukt

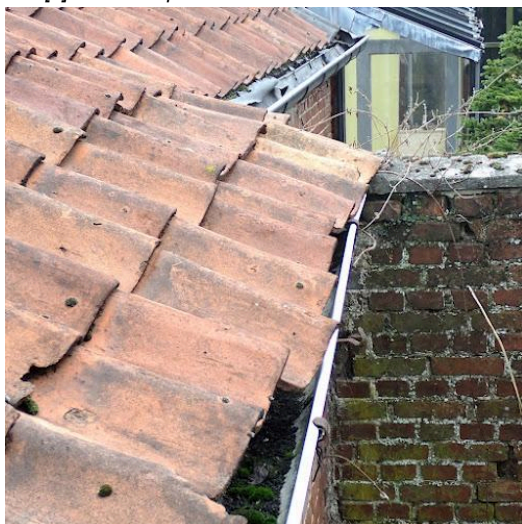
*Dak [4]: uitgeschoven pannen*

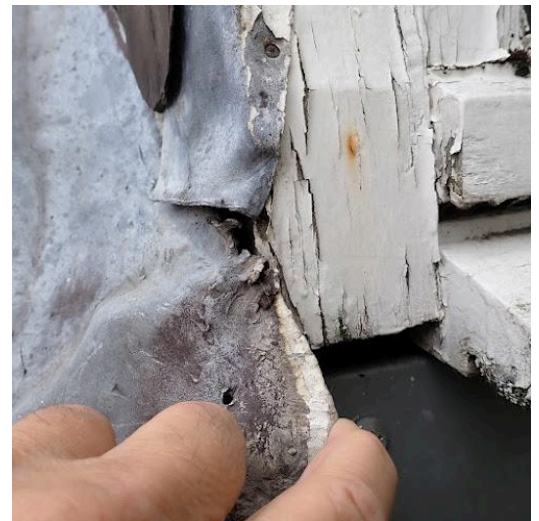
loodaansluiting komt los

## A2022/01 Dak [1]-zuid: herstel de dakkapel.

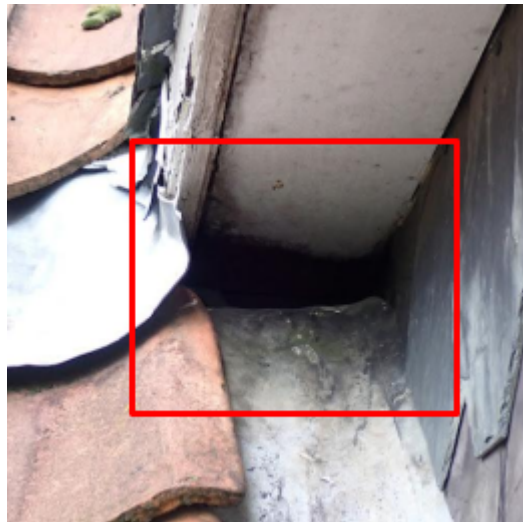
*uitgezakte loodaansluiting*

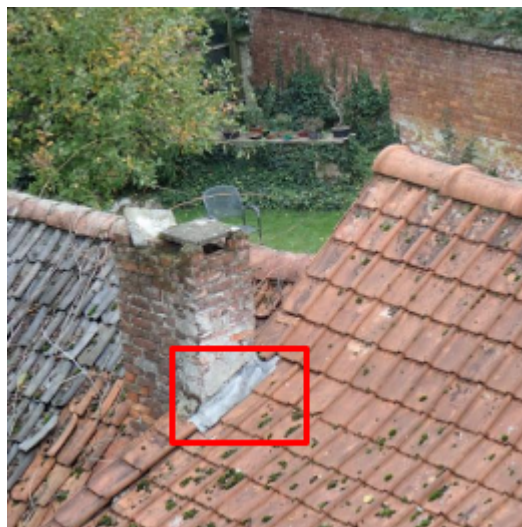
noordelijke schoorsteen: de loodaansluiting komt los

## A2022/03 Dak [3]: herstel de schoorstenen.

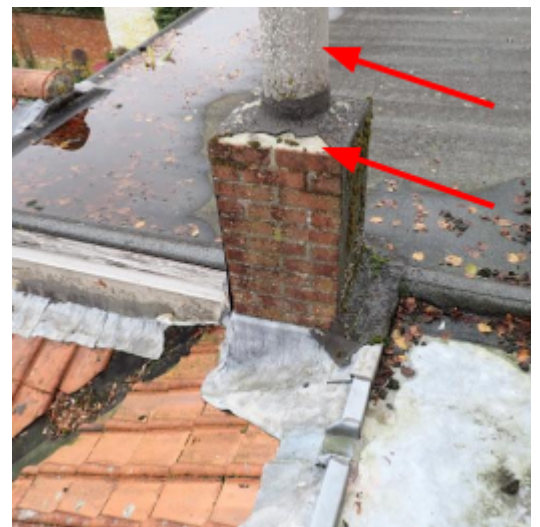
zuidelijke schoorsteen: beschadigde roofing en asbestbuis

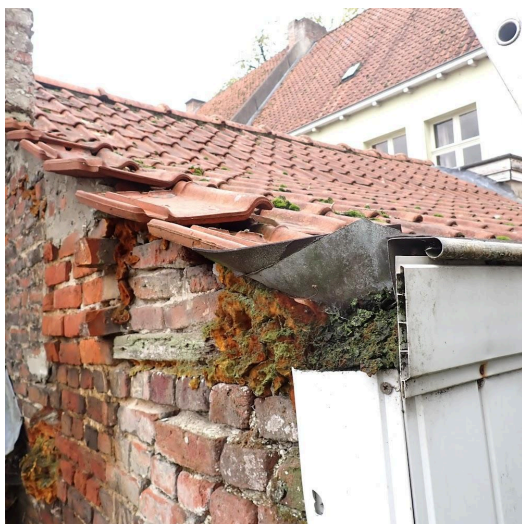
*vleugel [3]: niet afgewerkte kopse opstand*

**A2025/01 Vleugels [3] en [4]: vernieuw de gootbekleding en de afvoeren.**

- gebruik enkel duurzame materialen zoals zink;
- vervang de vergaarbak;
- plaats ijzeren standpijpen zo voorkom je mechanische schade;
- sluit de afvoeren aan op de riolering en plaats inspectieputjes of op een waterton;
- bereken het debiet van de afvoeren ruim en
- hou steeds rekening met elektrolyse die tussen metalen kan optreden (geen koper boven zink!).

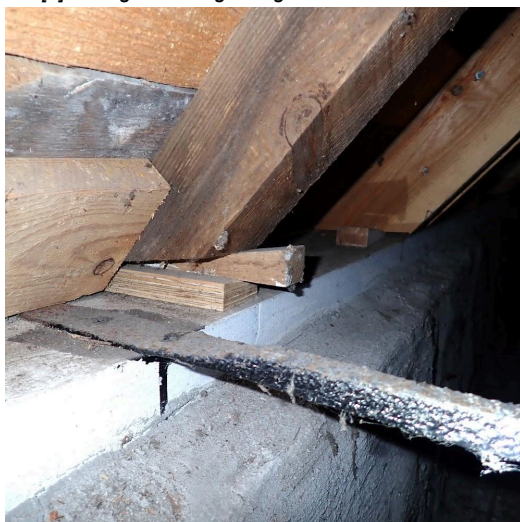
toestand Zolder [1]: de gordingen zijn zwak uitgevoerd en buigen door. Sommige zijn doorgebroken en worden ondersteund. Enkele opleggingen zijn ingerot. De muurplaat is ingerot door lekken in het dak en helt af naar buiten. Aan de noordzijde steunen de kepers niet overal op de muurplaat. Ze worden met spieën geklemd. Plaatselijk is de muurplaat actief aangetast door kleine klopkever.

dak [1]: kepers rusten niet op de muurplaat

- maak de bestofte en vervuilde delen proper;
- neem de schadeoorzaken weg;
- herstel, vernieuw of verstevig de verzwakte delen;
- vervang de ingerotte delen en
- behandel de aantastingen door kleine klopkever.

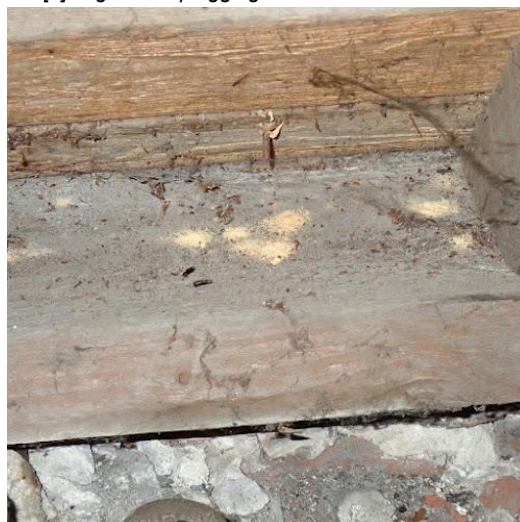
dak [1]: aantastingen van kleine klopkever

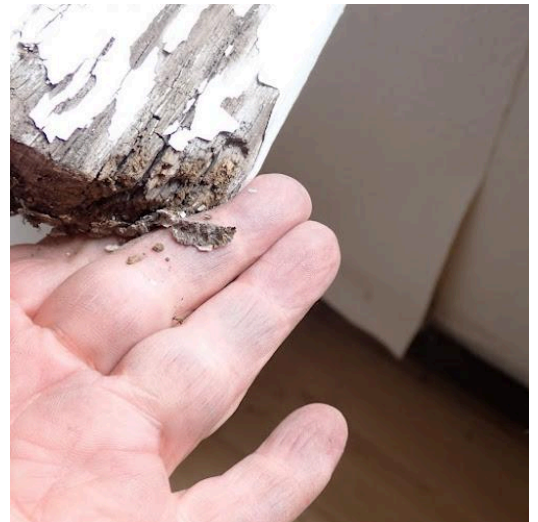
- toestand Enkele houten kozijndorpels en waterlijsten zijn ingerot. Plaatselijk is een deur ingerot en hangt ze uit de hengsels. Enkele kozijnstijlen staan los. plaatselijk is een glaspaneel gebroken. Enkele sluitmechanismen zijn stuk. Niet alle ramen sluiten wind- en waterdicht af. De slagluiken zijn bovenaan niet afgedekt met lood. De pen- en gatverbindingen komen open te staan met vochtinfiltraties tot gevolg. Op termijn zullen de verbindingen inrotten.

vleugel [1]: ingerotte waterlijst

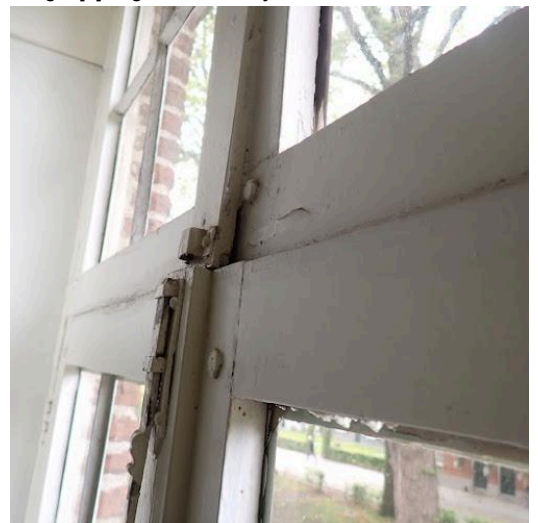
vleugel [1]: raam sluit niet af

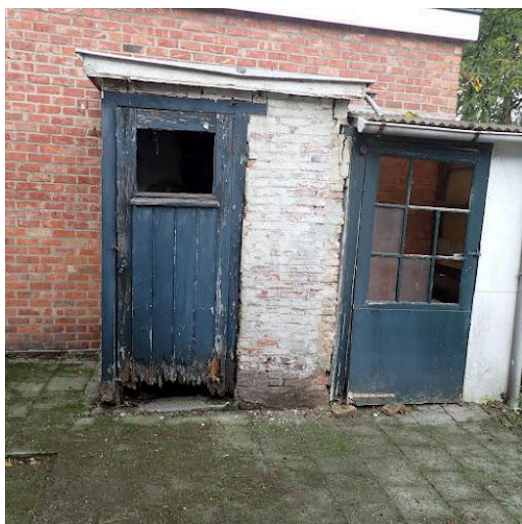
*vleugel [5]: ingerotte deur*

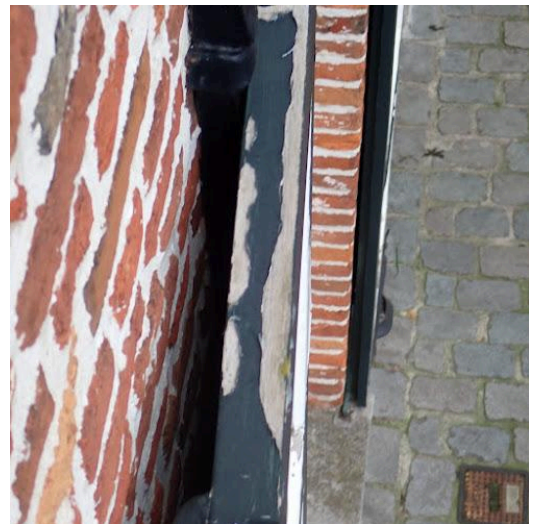
toestand Het schilderwerk verschaalt en bladdert af. Plaatselijk vertoont het blaasvorming wat doet vermoeden dat de verf niet compatibel is met de ondergrond. De stopverf scheurt en valt weg. De ijzeren raamverdelingen beginnen te roesten.

*afbladderend schilderwerk*

**A2025/03 Schilder het buitenschrijnwerk regelmatig.**

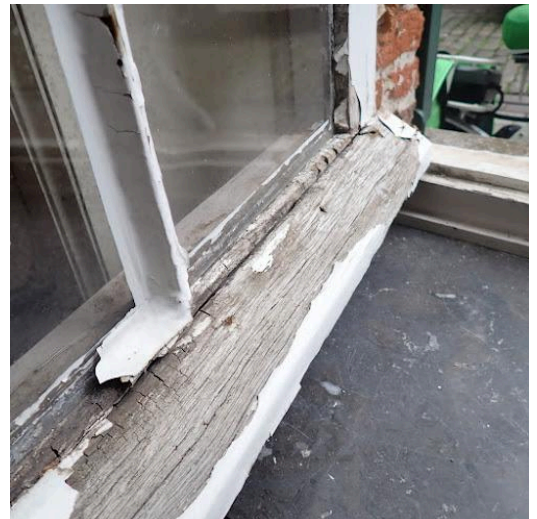
*weggefallen stopverf en verdwenen schilderwerk*

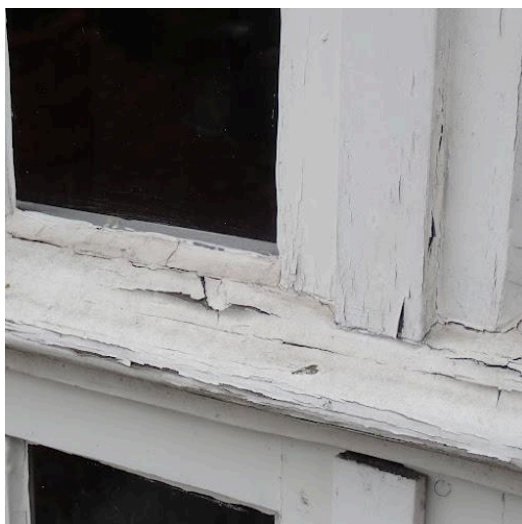
*afbladderend schilderwerk*

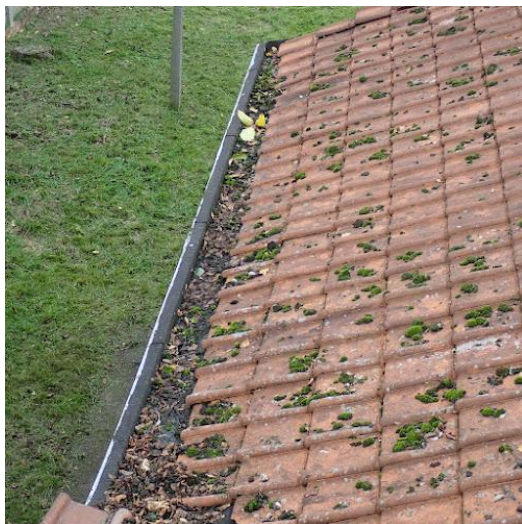
*dak [3]: vervuilde goot*

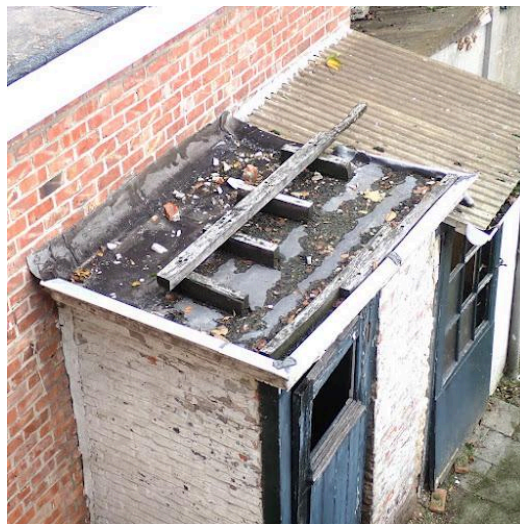
*dak [5]: de balken houden het vuil vast*

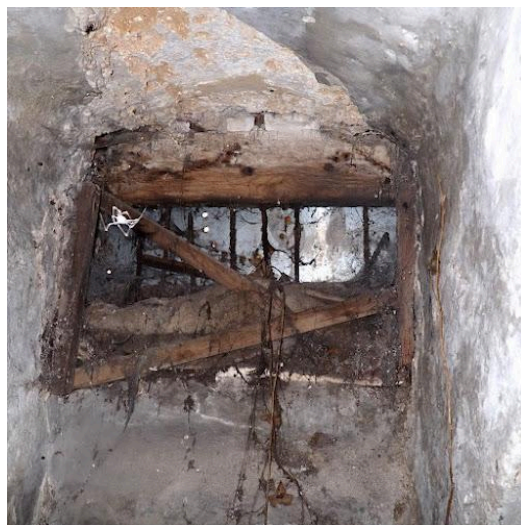
| toestand | De verluchting is niet optimaal. De kelder vertoont vochtsporen. |

*zeer beperkte verluchting*

**A2022/07 Verbeter de vochthuishouding in de kelder.**

| toelichting advies | De vochthuishouding verbeteren houdt o.a. in: <ul style="list-style-type: none"><li>- voorzie een goede permanente verluchting , bv. door de kelderramen permanent open te zetten.</li></ul> Verder zijn o.a. van belang: <ul style="list-style-type: none"><li>- vermijd de opslag van bederfbare materialen en</li><li>- plaats hout en karton nooit rechtstreeks op de vochtige keldervloer maar verwijder deze bij voorkeur en gebruik bv. kunststof paletten.</li></ul> |

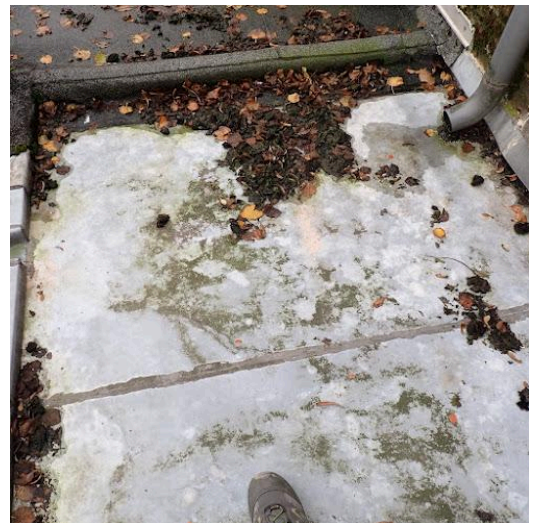
*dak [2]: sterk verweerd zink en het bolt op*

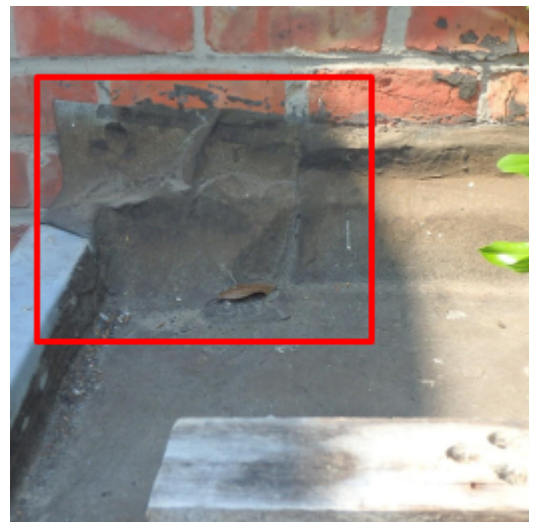
*dak [5]: slordige muuraansluiting*

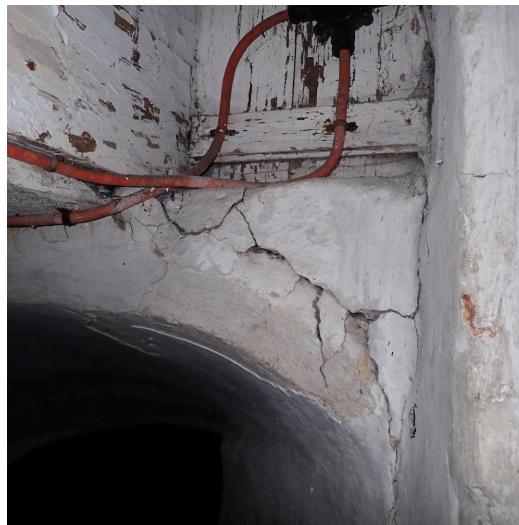
| toestand | De kelder vertoont enkele scheuren die kunnen duiden op structurele verzwakkingen, momenteel zonder ernstige nadelige gevolgen. |

scheur in de aanzet van het gewelf

### A2025/09 Kelder: monitor de scheuren.

| toelichting advies | <p>Gezien de aard van de scheuren kan een regelmatige visuele controle volstaan om ze op te volgen.</p> <p>Bij vermoeden van instabiliteit van een scheur is het raadzaam de controle te verscherpen.</p> <p>Dit kan eenvoudig door het scheureinde te markeren en de scheurbreedte door dwars op de scheur een afmeting van bv. 100 mm aan te duiden en deze regelmatig af te lezen of door een scheurmeter te plaatsen.</p> <p>De meetpunten dienen regelmatig afgelezen en opgetekend te worden gedurende meerdere jaren. Meestal volstaat een jaarlijkse controle telkens in dezelfde periode, maar afhankelijk van de aard en de locatie van de scheur, kan dit oplopen tot 4 maal per jaar. Let er op dat verplaatsingen kleiner dan 1 mm verwaarloosbaar en niet te interpreteren zijn.</p> <p>Op basis van de resultaten tijdens de registratieperiode, kunnen opvolgingsduur, frequentie en adviezen betreffende het herstel bijgesteld worden.</p> |

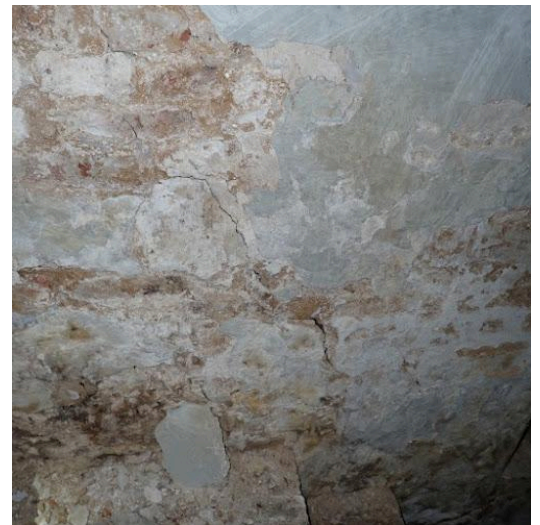
diagonale scheur in de muur

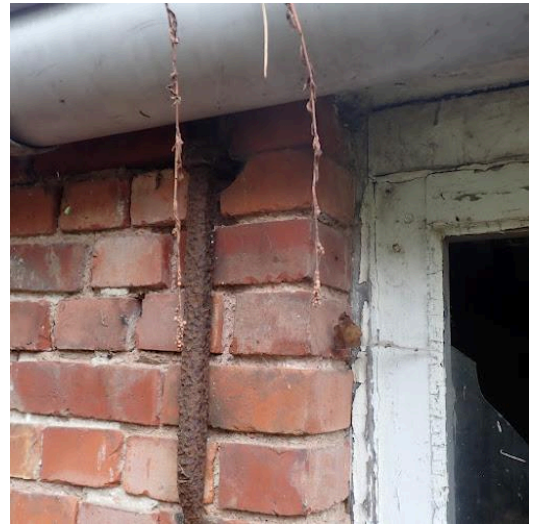
*vleugel [4]: roestig muuranker*

## **A2025/10 Schilder de ijzeren delen regelmatig.**

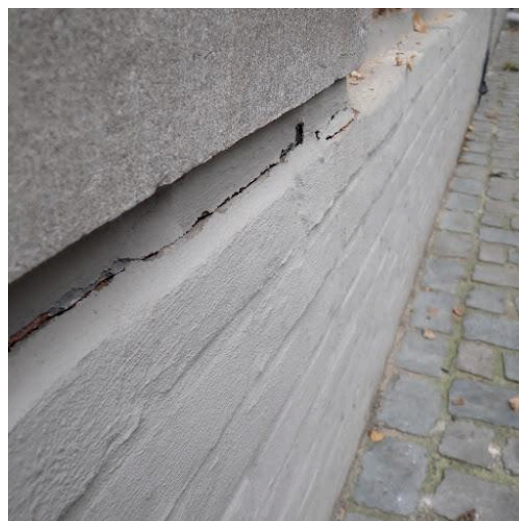
| toestand | <p>Vleugel [1]-zuid: zones voegwerk zijn uitgespoeld. De bakstenen plint scheurt los van de gevel, staat bol en klinkt hol.</p> <p>Vleugel [3]: een deel van de gevel is met pvc afgewerkt waardoor het achterliggende metselwerk niet zichtbaar is.</p> <p>De noordelijke gevel vertoont sterke scheurvorming. Stenen liggen los en vallen weg.</p> <p>De westelijke gevel vertoont scheurvorming. Boven de buitendeur is het steenwerk verzakt en onderaan de deur vallen de stenen uit de gevel. Het voegwerk is beperkt uitgespoeld. De vleugel is verzwakt waardoor de stabiliteit niet optimaal is.</p> <p>Vleugel [4]: de scheidingsmuren vertonen zettingsscheuren. De westelijke scheidingsmuur vertoont sterke scheurvorming.</p> <p>Vermoedelijk ontbreekt aan de oostzijde een strijk balk. Het roestige muuranker in de achtergevel is nog zichtbaar.</p> <p>Gezien de opening tussen de vloer en de achtergevel buikt deze uit. Dit is het gevolg van gebreken aan het dak en de dakstructuur.</p> <p>Plaatselijk is het voegwerk van de zuidelijke gevel uitgespoeld. De noordgevel is aan de buitenzijde voor ons niet toegankelijk.</p> <p>Vleugel [5]: het baksteenmetselwerk is plaatselijk beschadigd. Enkele stenen liggen los.</p> |

vleugel [1]-zuid: plintstenen scheuren los

| toelichting advies | <p>Herstel houdt o.a. in:</p> <ul style="list-style-type: none"><li>- verwijder de PVC afwerking;</li><li>- achterhaal de oorzaak van de scheurvorming en herstel deze;</li><li>- vervang sterk verweerde, gebroken of beschadigde stenen door soortgelijke exemplaren;</li><li>- boet scheuren in en plaats eventueel lintvoegwapening;</li><li>- hermits waar nodig gevels vanop het gezonde baksteenmetselwerk terug op;</li><li>- verwijder uitgespoeld voegwerk voldoende diep en voorzichtig (min. 1,5 x breedte van de voeg);</li><li>- ontstof de voegopening en bevochtig deze;</li><li>- gebruik een voegmortel die compatibel is met de ondergrond en de originele mortel zo dicht mogelijk benadert;</li><li>- plaats een proefvlak om het resultaat goed te kunnen beoordelen en</li><li>- voeg niet onder te felle zon, bij regenweer of vrieskou.</li></ul> <p>Verder zijn van belang:</p> <ul style="list-style-type: none"><li>- gebruik geen mortels op basis van cement bij 'zacht' metselwerk en (vorst)gevoelige bak- of natuursteen! De dichte cementmortel zorgt ervoor dat het vochttransport via de stenen loopt i.p.v. door de voegen, waardoor stenen beschadigd kunnen raken door vorst of zouten.</li></ul> |

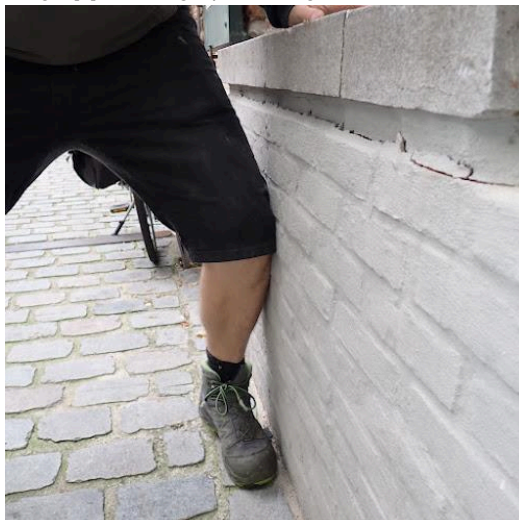
vleugel [1]-zuid: plint beweegt bij aanraking

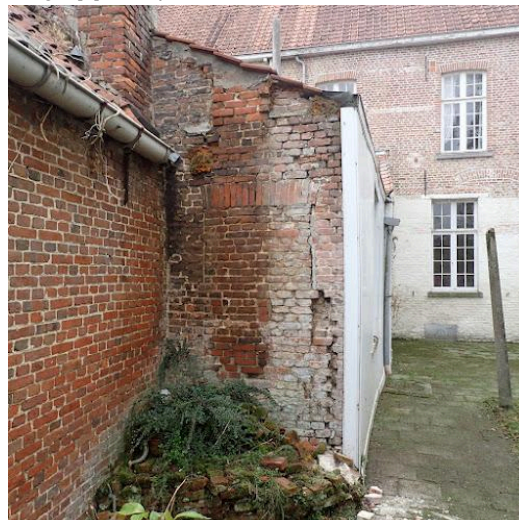
vleugel [3]-noord: ingescheurde en verzwakte muur

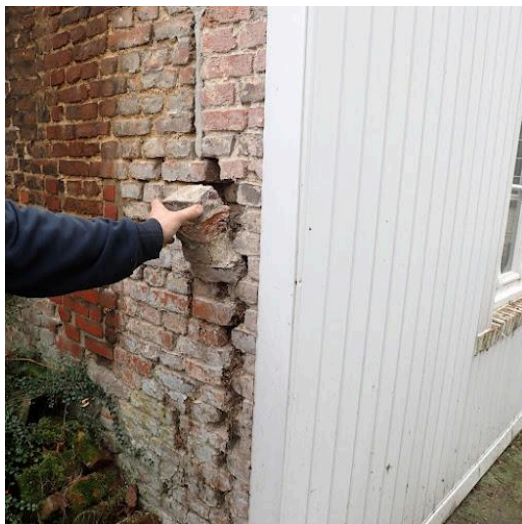
*vleugel [3]-noord: stenen liggen los en vallen weg*

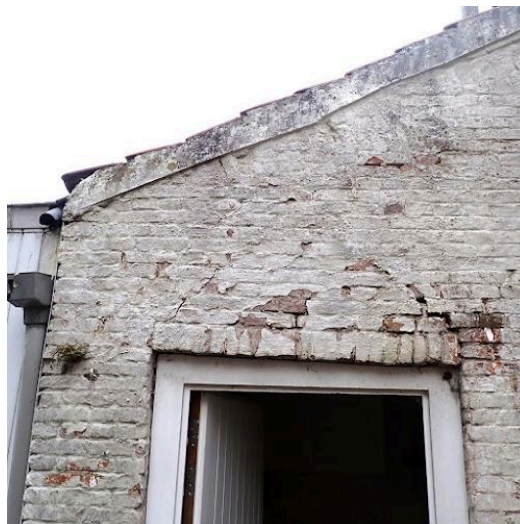
*vleugel [3]-west: ingescheurd en verzakt steenwerk*

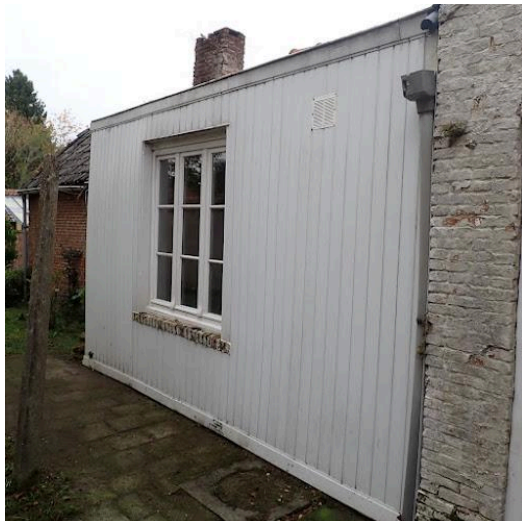
*vleugel [3]-west: Pvc afwerking*

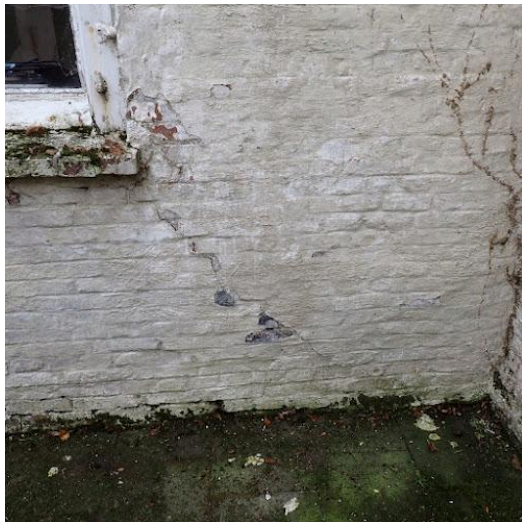
*vleugel [3]-west: lichte scheurvorming*

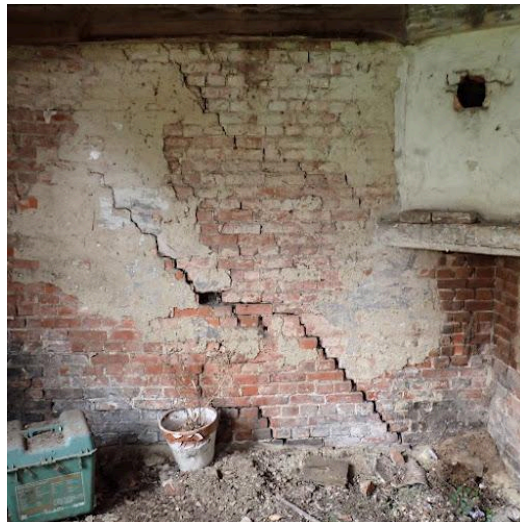
*vleugel [4]-west: sterke zettingsscheur*

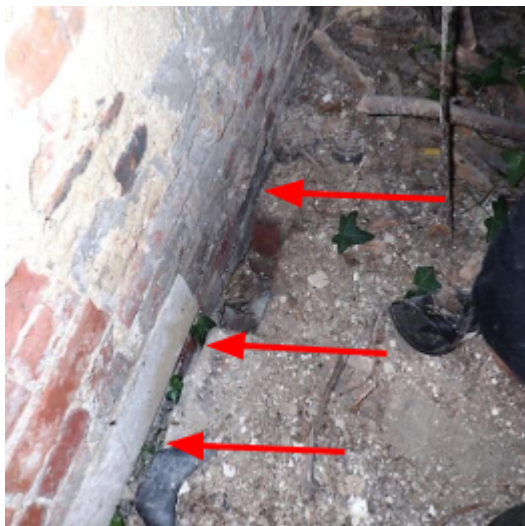
*vleugel [4]: de achtergevel buikt uit*

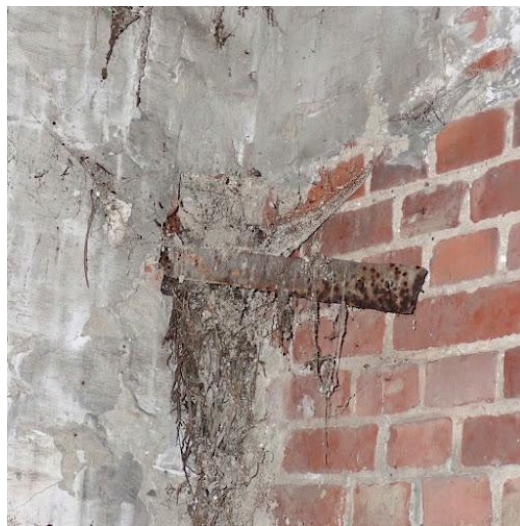
*vleugel [4]-oost: een roestig muuranker is aanwezig maar de strijk balk is weg*

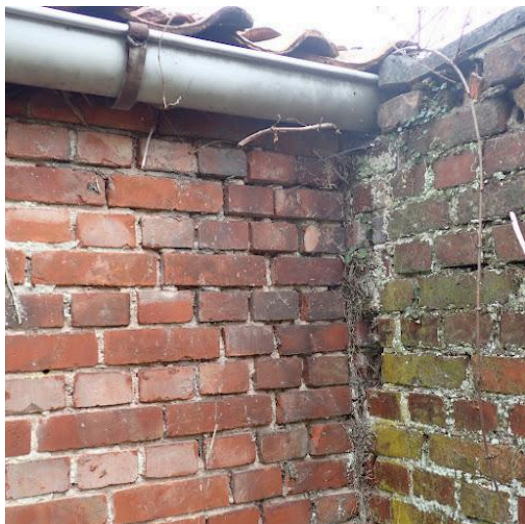
*vleugel [4]-zuid: uitgespoeld voegwerk*

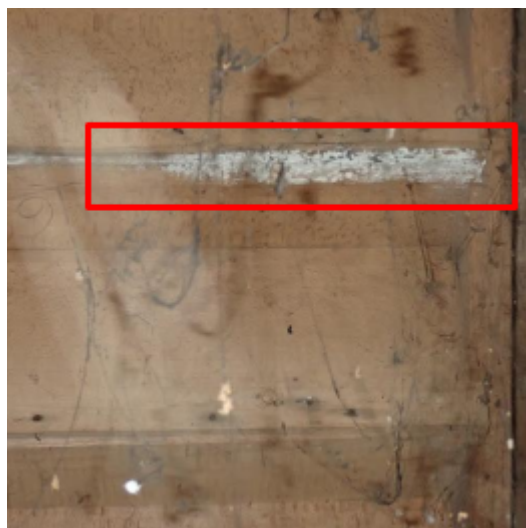
toestand De onderzijde is omslachtig via de kelder bereikbaar voor controle. De onderzijde vertoont schimmelsporen en vermoedelijk beginnende zwamvorming ten gevolge van een vochtig binnenklimaat.

*... vermoedelijk beginnende zwamvorming*

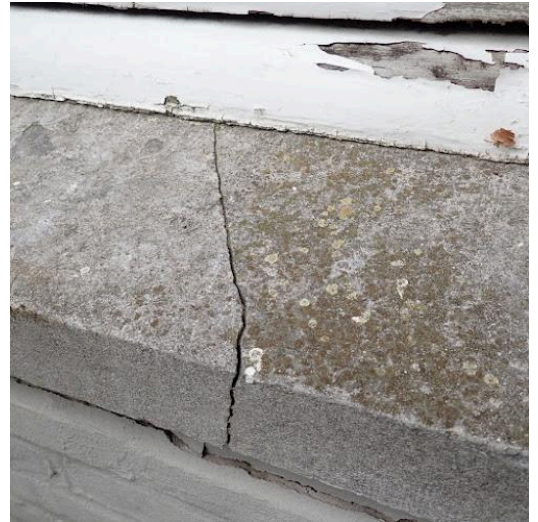
*gebroken dorpel*

**A2022/20 Herstel de hardstenen dorpels.**

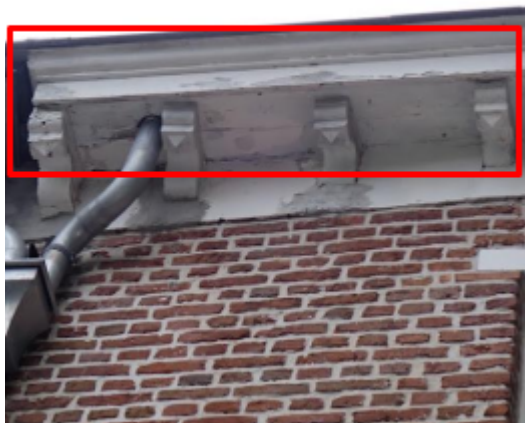
toestand Vleugel [1]-zuid: het pleisterwerk van de kroonlijst vertoont beperkte scheurvorming en is plaatselijk hersteld met vermoedelijk een te harde mortel die inscheurt. Het schilderwerk is beschadigd.

vleugel [1]-zuid: herstelling scheurt terug in

- achterhaal de aard van de pleister;
- onderzoek het schademechanisme en neem externe oorzaken weg;
- overbrug structurele scheuren met een gaas;
- gebruik een compatibele mortel die qua eigenschappen, kleur en afwerking de originele benadert en
- gebruik op historisch muurwerk altijd een pleistersysteem op basis van kalk.

- achterhaal de aard van de verflagen;
- onderzoek het schademechanisme en neem externe oorzaken weg en
- vernieuw het schilderwerk met verf die compatibel is met de ondergrond.

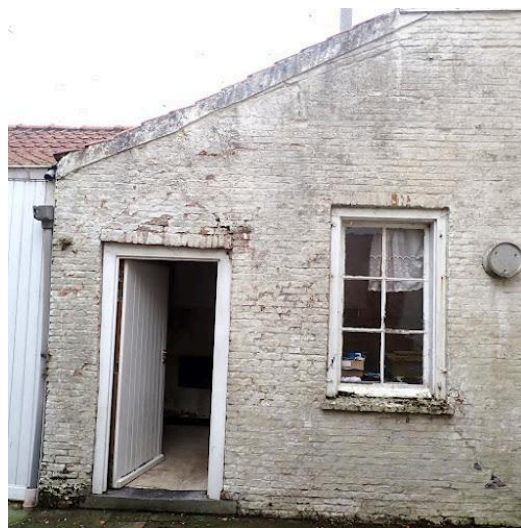
vleugel [2] en [3] verweerd schilderwerk

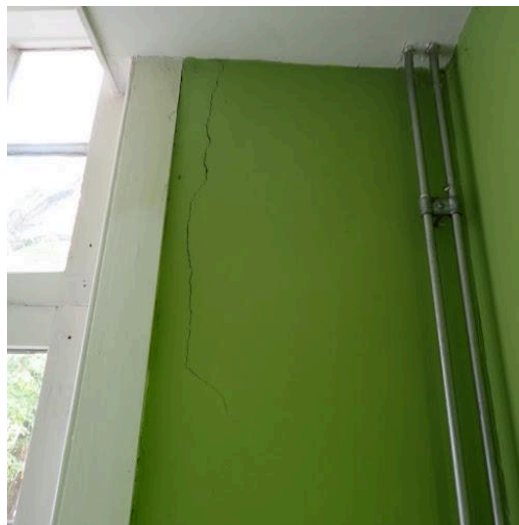
**toestand** De binnenaferwerking is verouderd. De pleister van zowel de wanden als de plafonds vertonen scheuren en vochttekeningen. Plaatselijk is er schimmelvorming zichtbaar. In de badkamer vallen de plafondtegels weg en zijn de tengellatten verzakt en ingerot. In de keuken buigt het plafond sterk door. Op de eerste verdieping buigen de verlaagde plafonds door. De bovenliggende draagstructuur van de zoldervloer is niet zichtbaar voor controle. Bij het belopen van de zoldervloer werden geen noemenswaardige gebreken vastgesteld. Op het gelijkvloers zijn er vermoedelijk sporen van optrekkend vocht zichtbaar.

*scheurvorming*

- verwijder alle valse wanden en verlaagde plafonds;
- controleer de verborgen draagstructuren en herstel waar nodig;
- neem de oorzaken van de vochtindringing weg;
- laat de muren en plafonds voldoende uitdrogen;
- herstel de pleisterschade;
- voorzie grote naden en scheuren van een scheuroverbruggende wapening en
- plaats een verflaag.

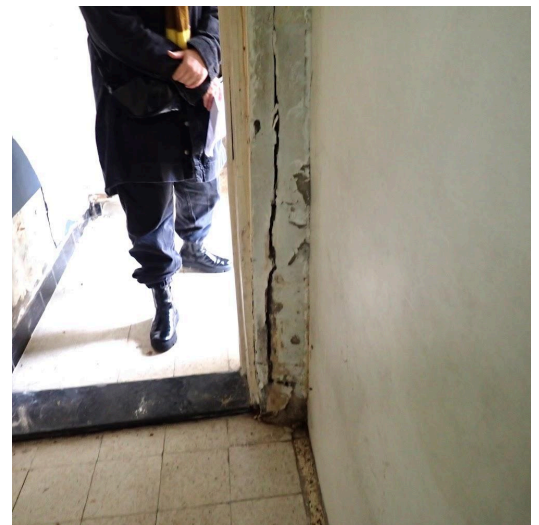
*scheurvorming*

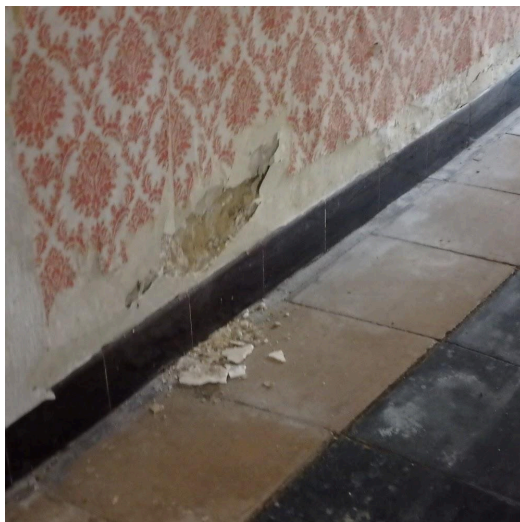
*vermoedelijk sporen van optrekkend vocht*

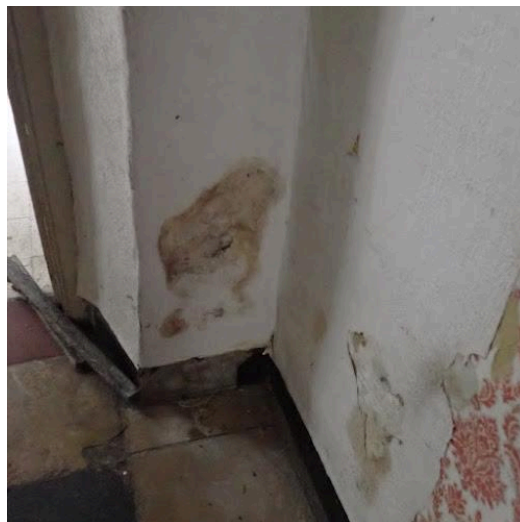
*vermoedelijk sporen van optrekkend vocht*

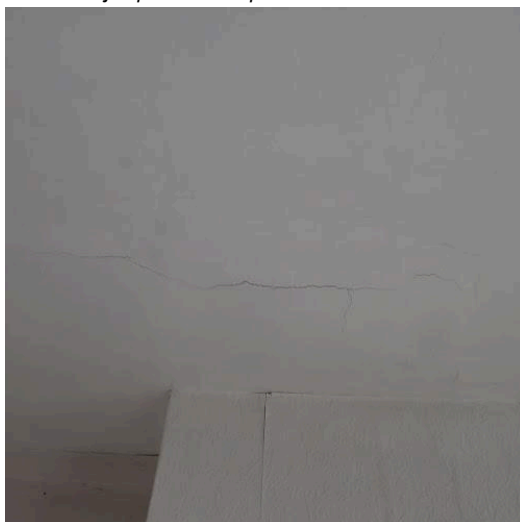
*scheurvorming in het plafond*

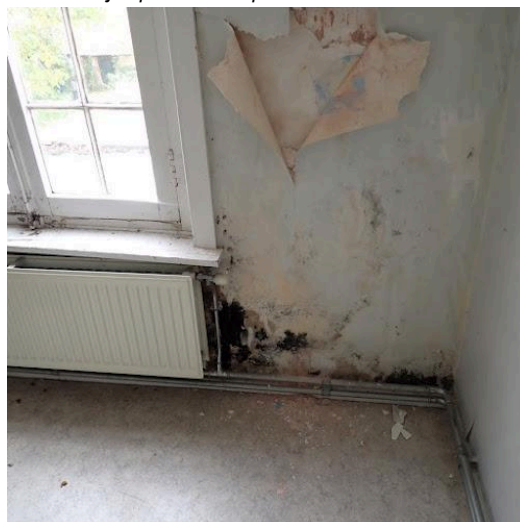
*vocht en schimmelvorming*

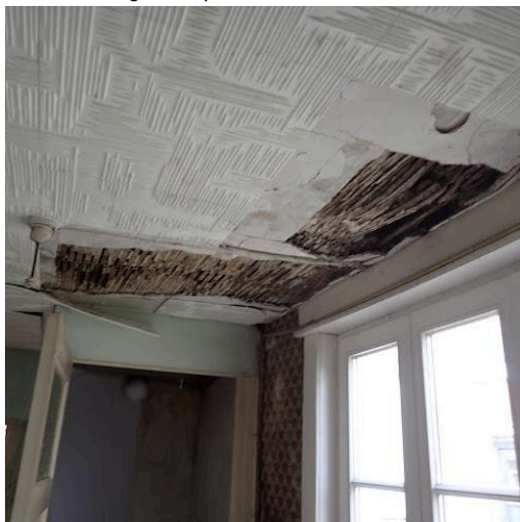
*weggefallen plafondtegels, verzakte en ingerotte tengellatten*

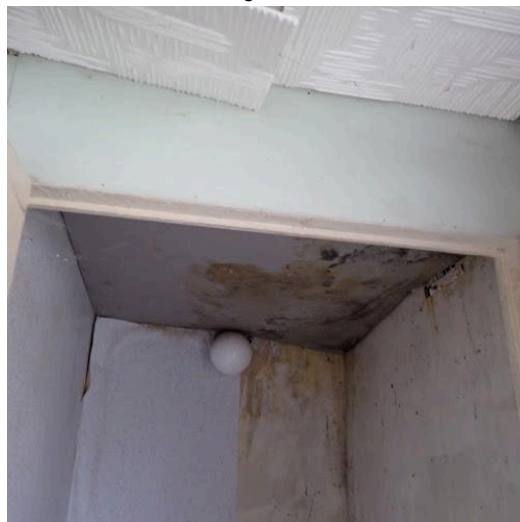
*vochtsporen*

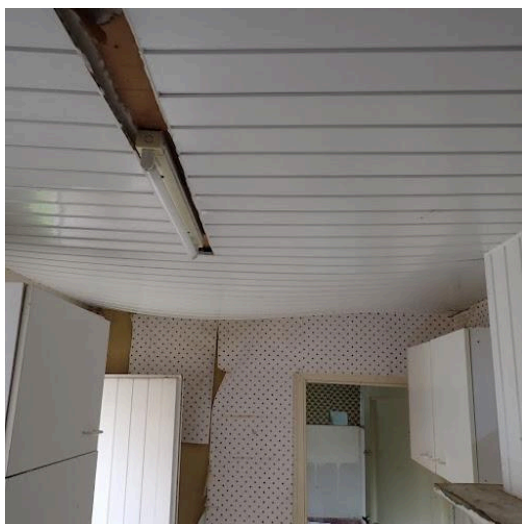
*sterk doorbuigend plafond*

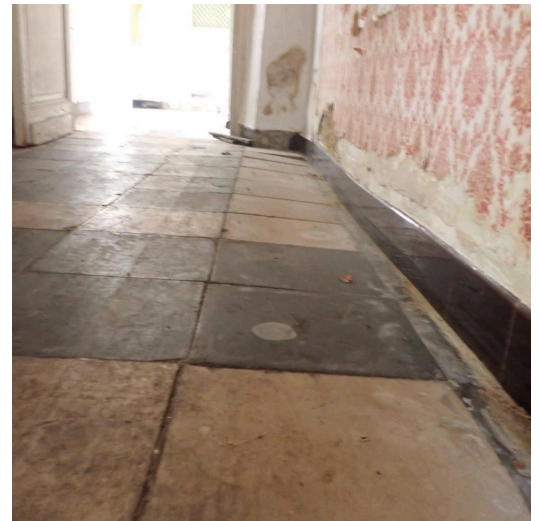
*waardevolle vloer in de hal is verzakt*

## A2022/24 Herstel de tegelvloeren.

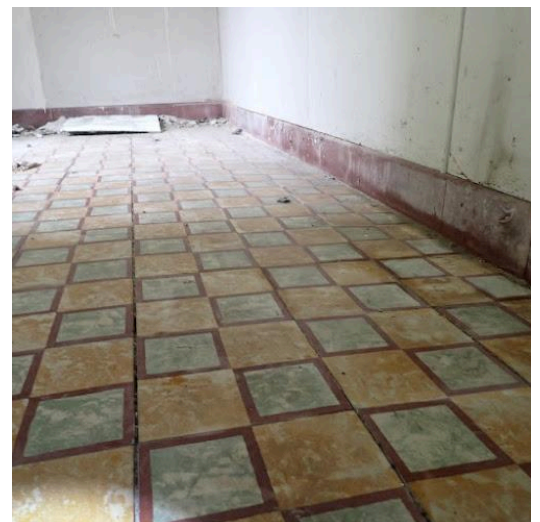
*verzakte vloer in de badkamer*

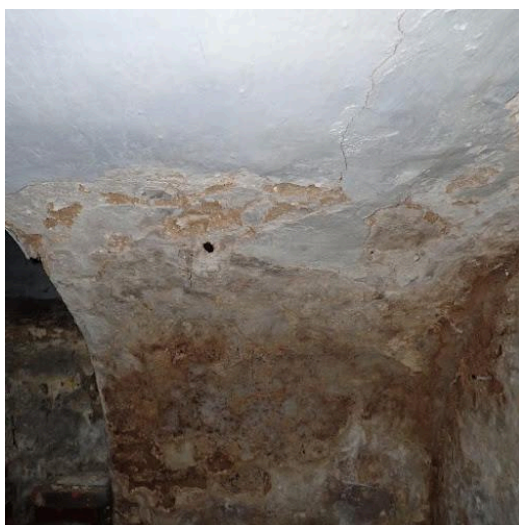
- toestand De bepleistering vertoont vochtschade en scheurvorming.
- toelichting advies Herstellen houdt o.a. in:
- neem de oorzaak van de vochtschade weg;
  - verwijder alle losse delen;
  - laat de muren voldoende lang drogen en
  - herstel het pleisterwerk met duurzame, dampopen, compatibele pleisters en verven. In een historische omgeving zijn deze kalkgebonden.
- Een permanente verluchting verbeterd het binnenklimaat van de kelder.
- prioriteit > 6 jaar
- frequentie Eenmalig
- uit te voeren door Aannemer pleisterwerken

*pleister door vocht beschadigd*

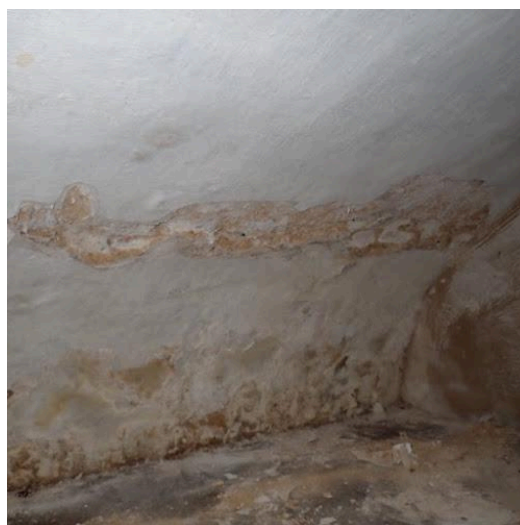
*pleister door vocht beschadigd*

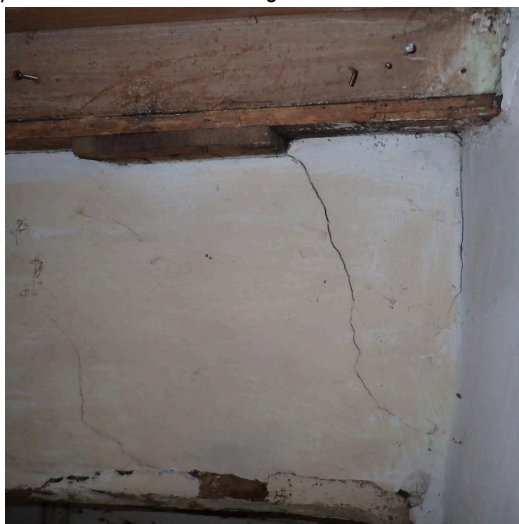
*scheurvorming*

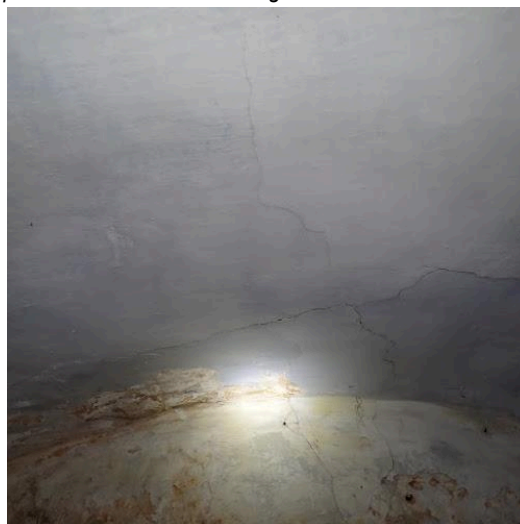
*scheurvorming*

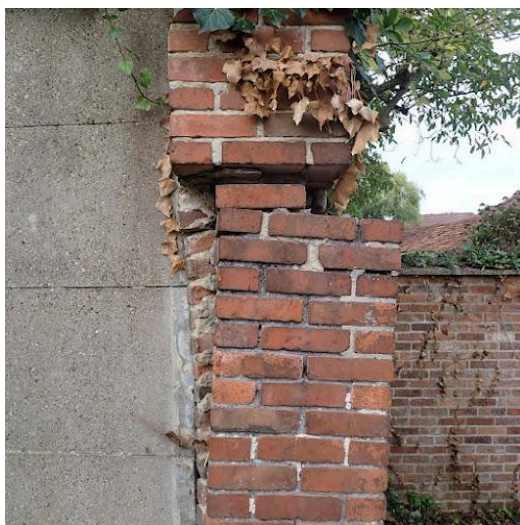
- toestand Aan de westzijde is een kolom verzakt en helt deze over. Aan de oostzijde is het steenwerk plaatselijk door vorst en vocht beschadigd en spoelen de voegen uit.
- toelichting advies Herstel houdt o.a. in:
- hermits de scheefgezakte kolom vanop de fundering terug op;
  - vervang de beschadigde stenen door soortgelijke exemplaren en
  - herstel het voegwerk met een compatibele kalkmortel.
- meer informatie [Voegen in historisch metselwerk herstellen \(2020 - OF4.5\).pdf](#)
- prioriteit 4-6 jaar
- frequentie Eenmalig
- uit te voeren door Algemene aannemer

*scheefgezakte kolom*

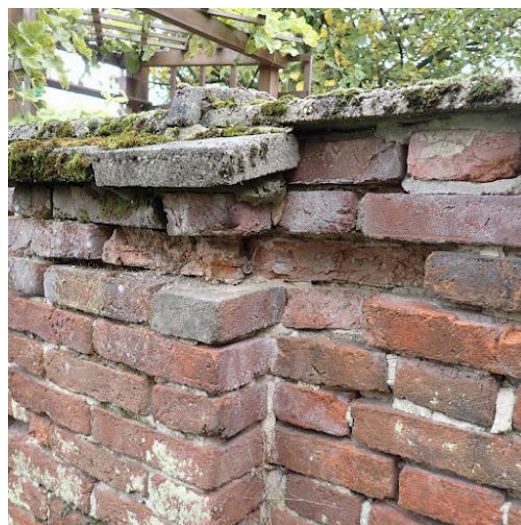
*door vocht en vorst beschadigde stenen en uitgespoeld voegwerk*
