GEN/15/61320619/00/NL/004

## Elektrische installaties op laagspanning en op zeer lage spanning (Boek 1 - KB 8/09/2019) - Algemene Directie Energie

Begijnhof 36 - 2300 Turnhout

**Niet conform**

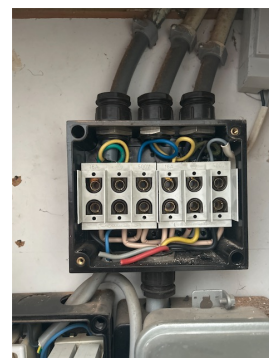
- Een verzegelbare algemene differentieelschakelaar dient geplaatst te worden aan het begin van de installatie (B1: 4.2.4.3.). Diff 30 mA voorzien maar niet op kop van de installatie

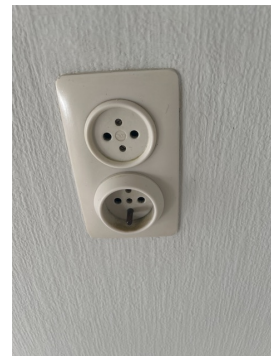
- De isolatieweerstand van deze kring is onvoldoende en dient op een waarde gebracht te worden die hoger is dan 500.000 Ohm (B1: 6.4.5.1.; B3: 6.4.5.1.).

- Contactdo(o)s(zen): de aardingspen dient aangesloten te worden op de aarding van de installatie (B1: 5.3.5.2.).

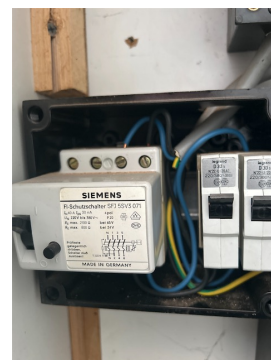
- Een verzegelbare algemene differentieelschakelaar dient geplaatst te worden aan het begin van de installatie (B1: 4.2.4.3.).

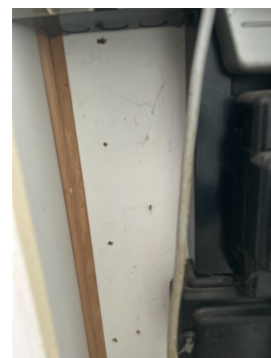
- De geleiders van het type VOB moeten in daarvoor bestemde buizen/kabelgoten geïnstalleerd worden (B1: 5.2.9.3.; 5.2.9.6.; B3: 5.2.10.4.).

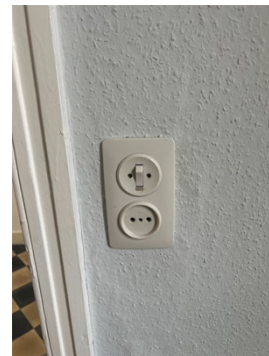
- Contactdozen, conform NBN C61-112, met kinderbeveiliging en aardingscontact plaatsen (B1: 1.4.2.3.; 4.2.2.3.; 5.3.5.2.).

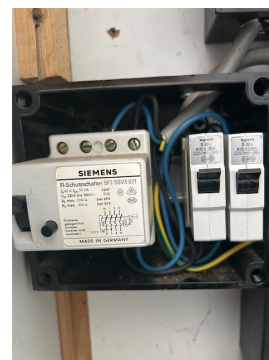
- De toestellen dienen op een correcte manier bevestigd en/of aangesloten te worden (B1: 5.1.1.1.; B2: 5.1.1.1.; B3: 5.1.1.1.).  
Voeding Diff 2,5 mm

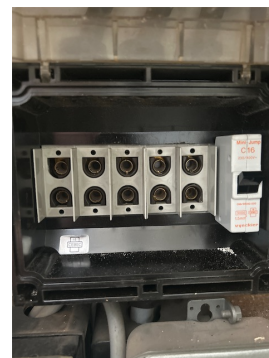
- De smeltveiligheidshouders of houders van automatische schakelaars dienen voorzien te worden van calibrelementen (B1: 5.3.5.5.; B3: 5.3.5.5.).

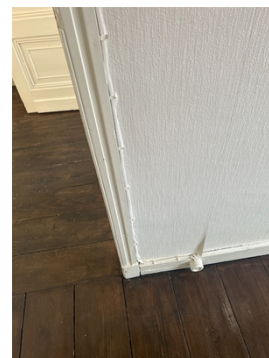
- Een aarding verwezenlijken overeenkomstig de voorschriften (B1: 4.2.3.2.; B2: 4.2.3.2.; B3: 4.2.3.2.). Niet te vinden
