# Asbestinventarisatetest

Begijnhof 11, 2300 Turnhout

Attestnummer : 20230703-000496.000

**Niet-asbestveilig**

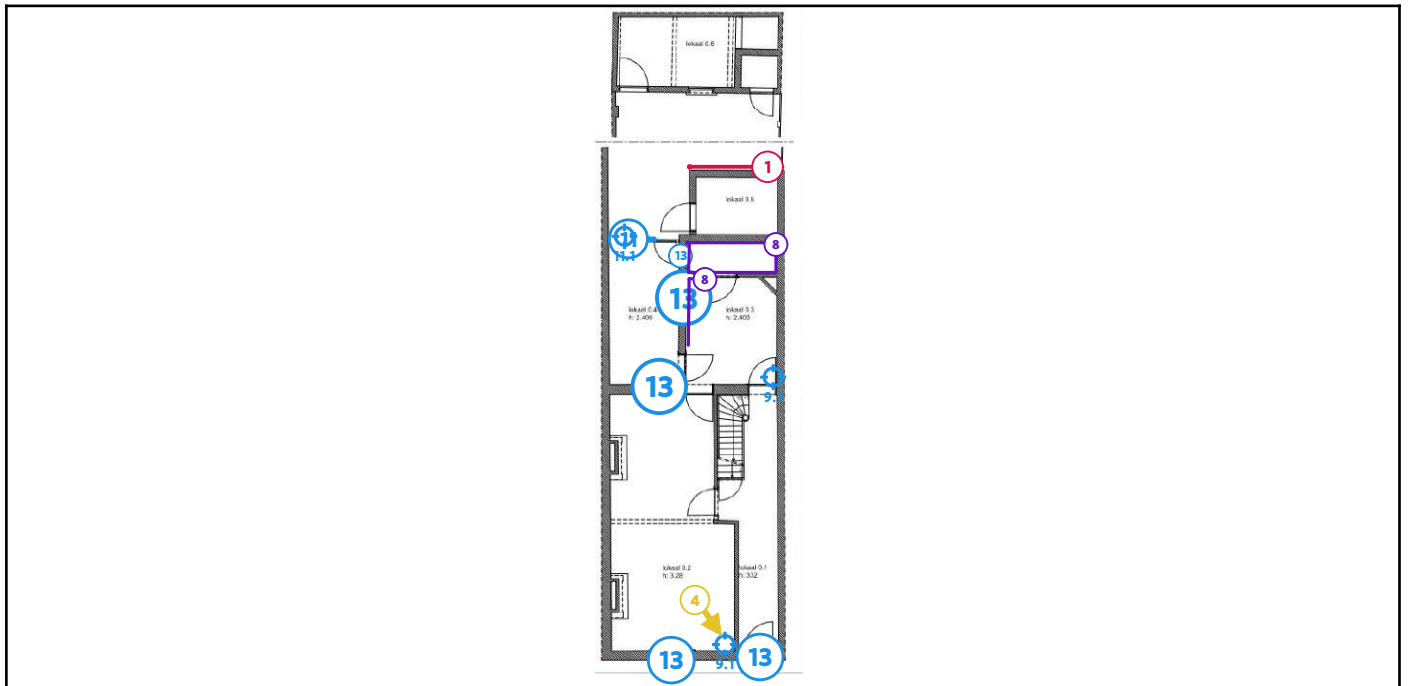
## Plan 1.2: Woning gelijkvloers

| Beschrijving | Type | Actie |
|---|---|---|
| 13. Mastiek tussen glas en raamkader | Geen asbest | - |

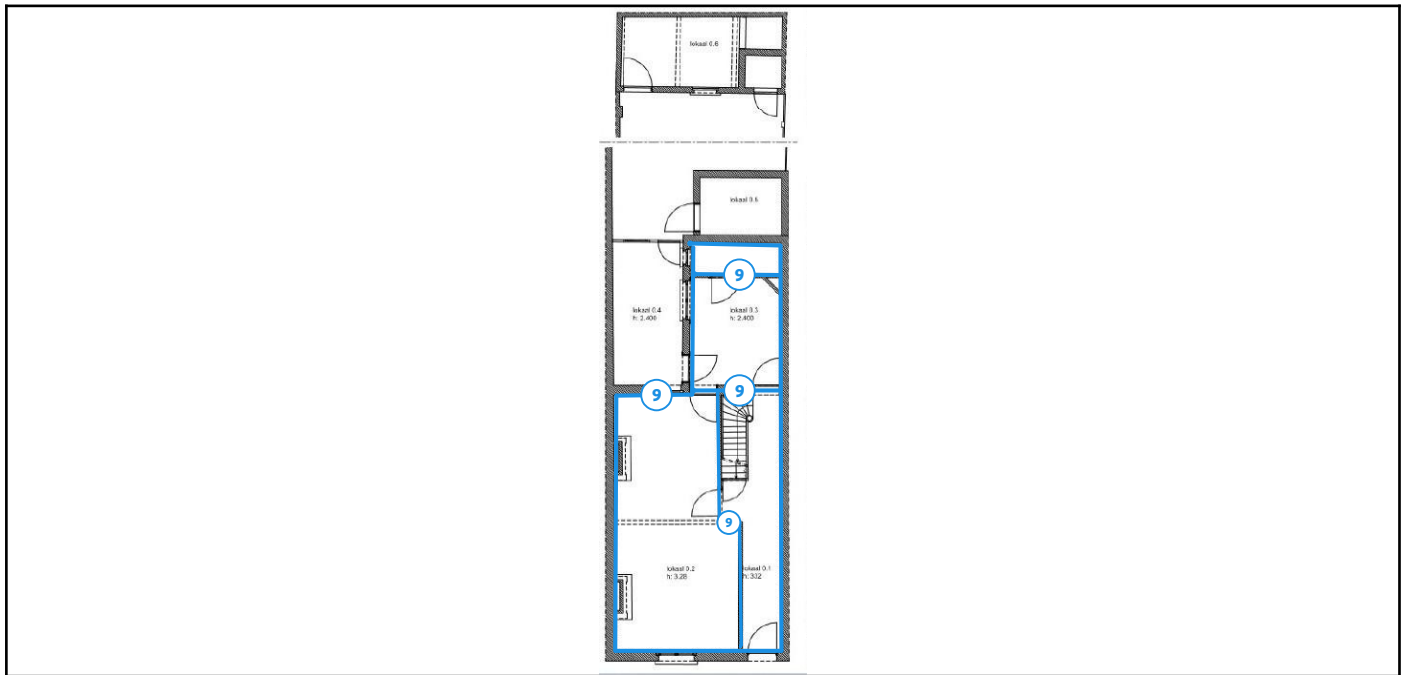
## Plan 1.5: Woning gelijkvloers pleisterwerk muren

| Beschrijving | Type | Actie |
|---|---|---|
| 9. Pleisterwerk muren | Geen asbest | - |

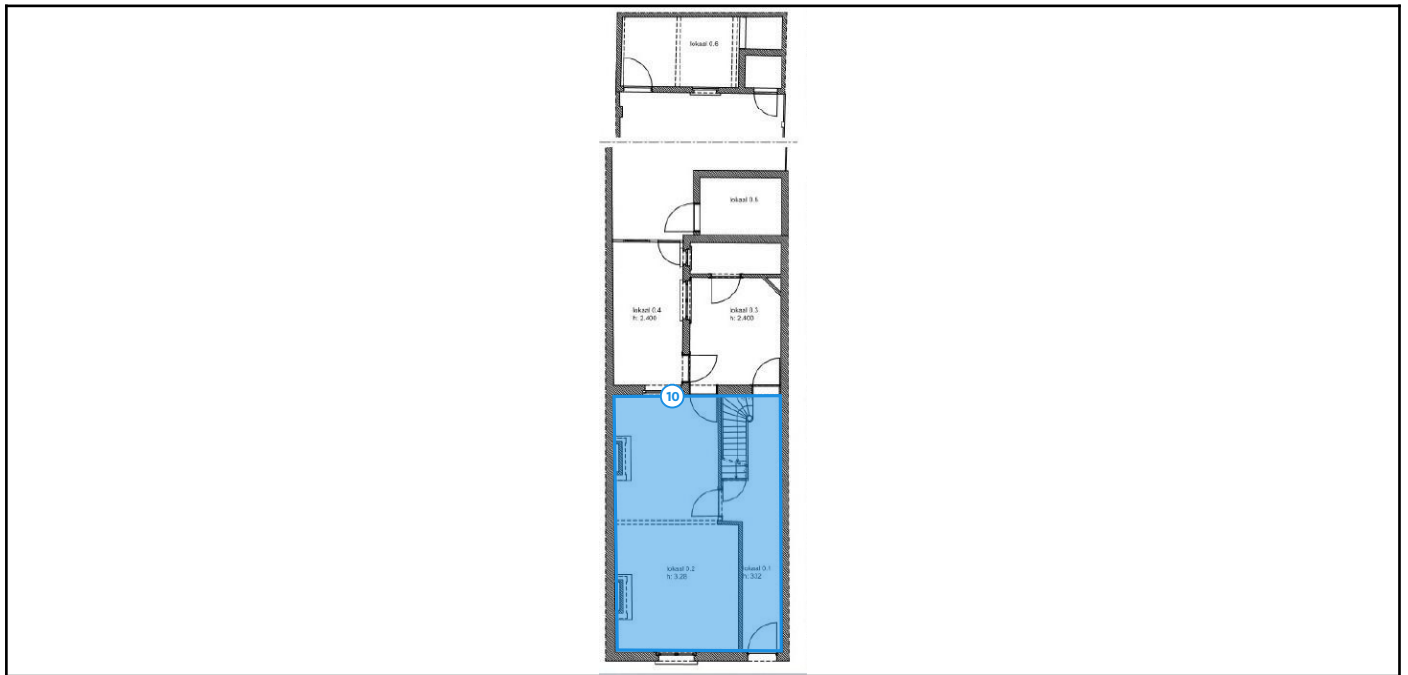
## Plan 1.6: Woning gelijkvloers pleisterwerk plafonds

| Beschrijving | Type | Actie |
|---|---|---|
| 10. Pleisterwerk plafonds | Geen asbest | - |

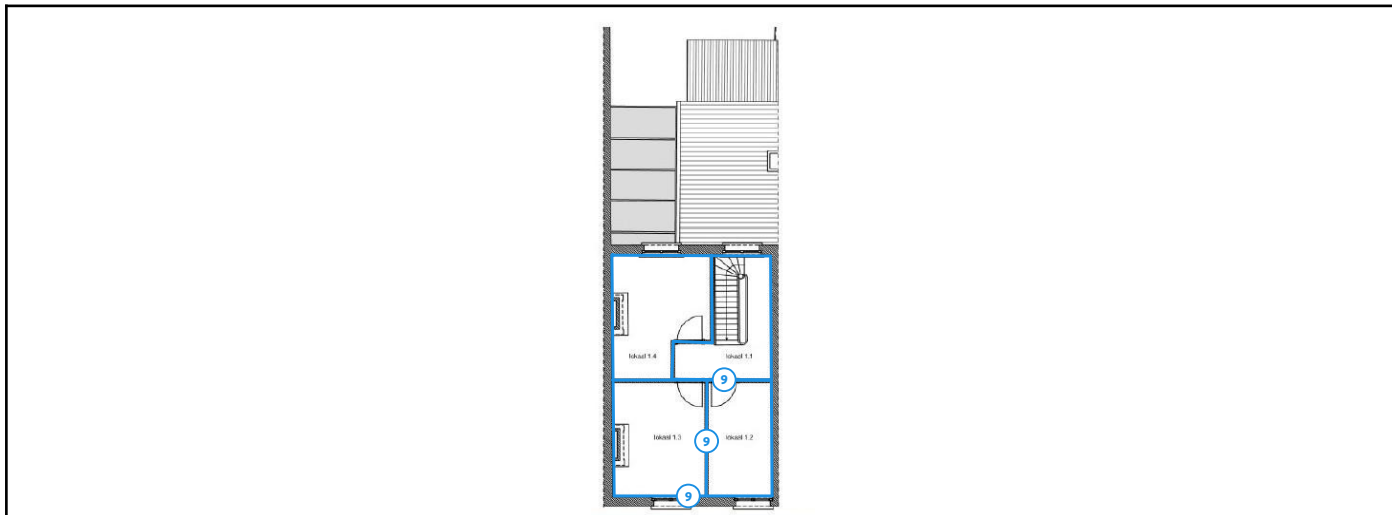
## Plan 1.7: Woning 1ste verdieping pleisterwerk muren

| Beschrijving | Type | Actie |
|---|---|---|
| 9. Pleisterwerk muren | Geen asbest | - |

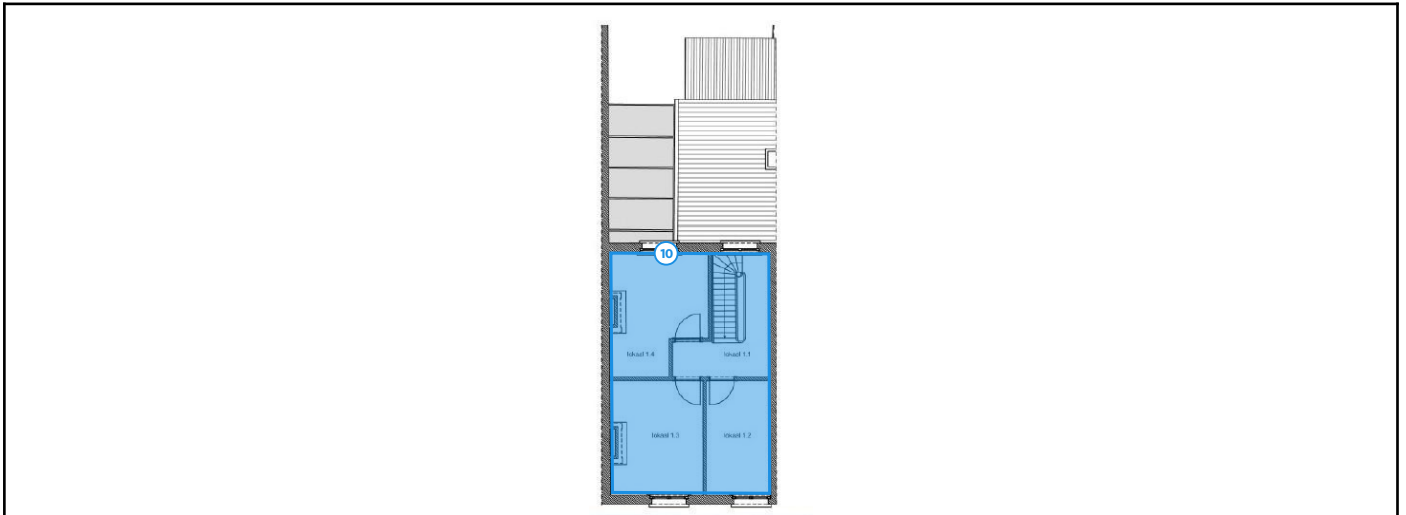
## Plan 1.8: Woning 1ste verdieping pleisterwerk plafonds

| Beschrijving | Type | Actie |
|---|---|---|
| 10. Pleisterwerk plafonds | Geen asbest | - |

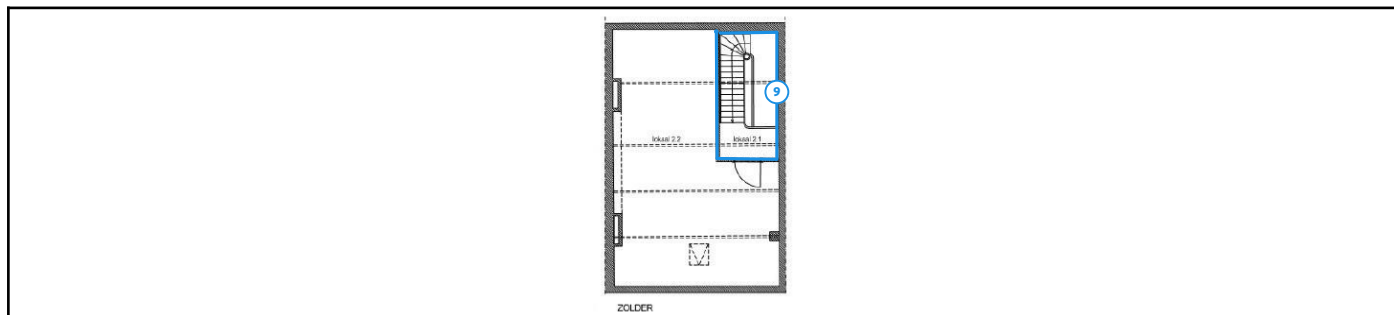
## Plan 1.9: Woning zolder pleisterwerk muren

| Beschrijving | Type | Actie |
|---|---|---|
| 9. Pleisterwerk muren | Geen asbest | - |

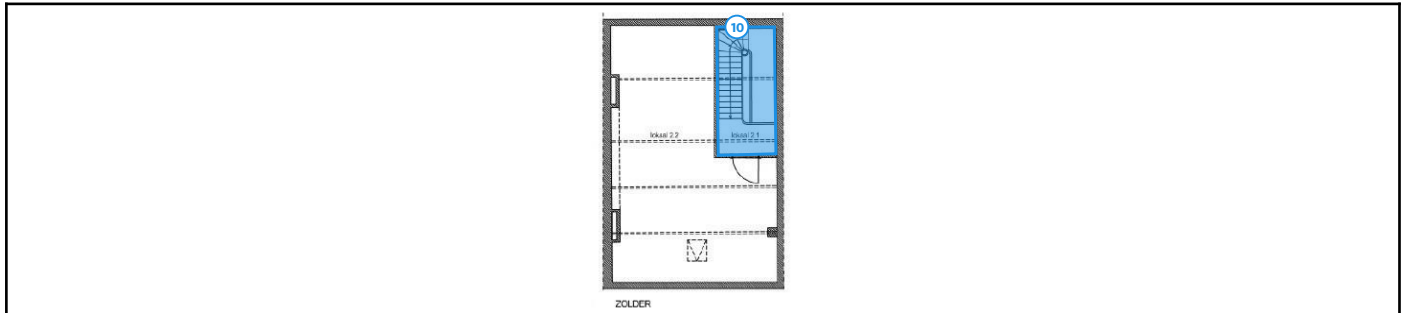
## Plan 1.10: Woning zolder pleisterwerk plafonds

| Beschrijving | Type | Actie |
|---|---|---|
| 10. Pleisterwerk plafonds | Geen asbest | - |
