# Asbestinventarisatetest

Begijnhof 31, 2300 Turnhout

Attestnummer : 20230913-000075.000

**Niet-asbestveilig**

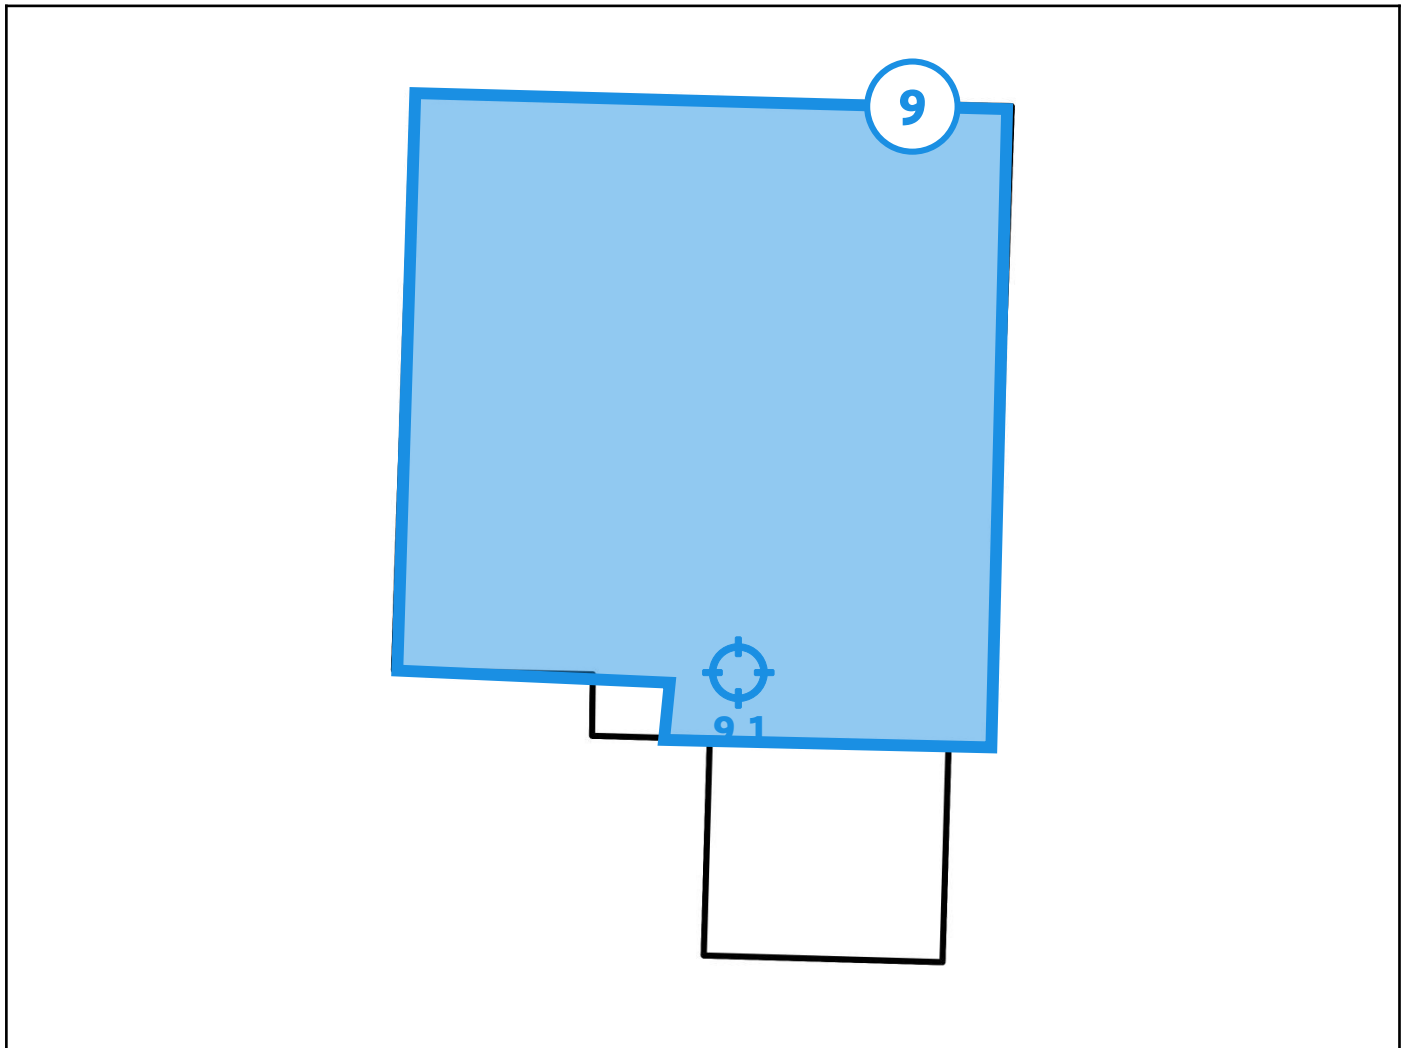
## Plan 1.4: Woning dak

| Beschrijving | Type | Actie |
|---|---|---|
| 9.1 Code: 23-0017-31-M02 | Puntmonster | - |

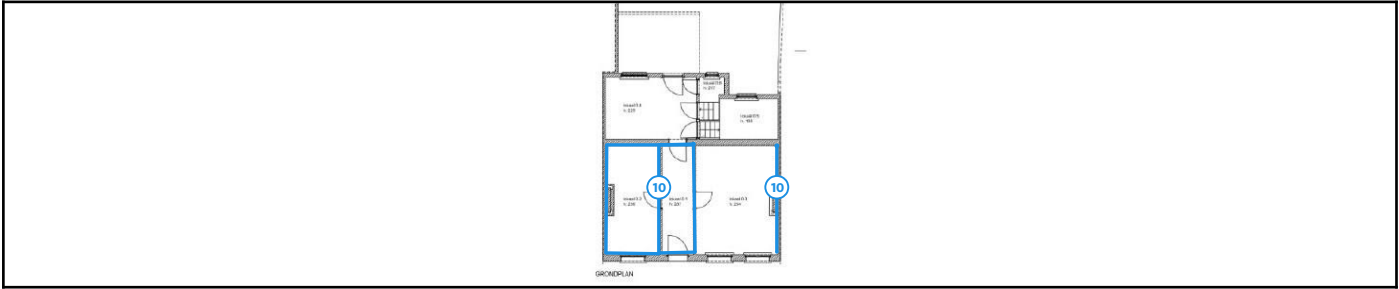
# Plan 1.5: Woning gelijkvloers pleisterwerk muren

| Beschrijving | Type | Actie |
|---|---|---|
| 10. Woning pleisterwerk muren | Geen asbest | - |

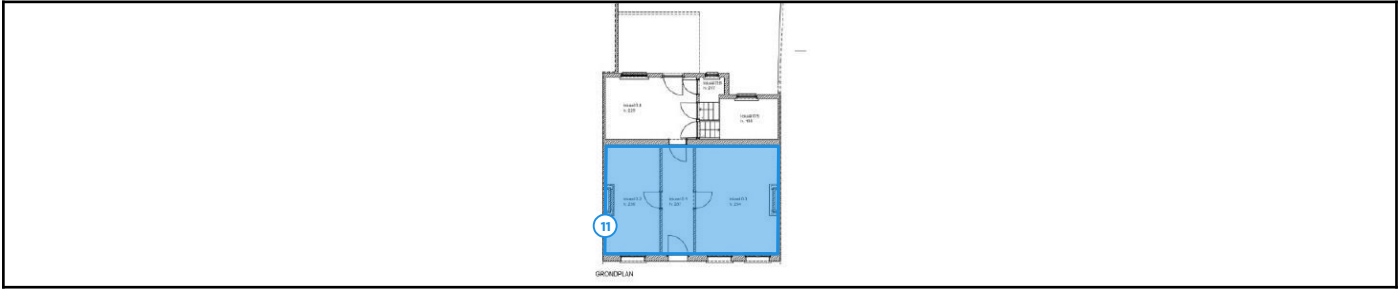
# Plan 1.6: Woning gelijkvloers pleisterwerk plafonds

| Beschrijving | Type | Actie |
|---|---|---|
| 11. Woning pleisterwerk plafonds | Geen asbest | - |
