# Asbestinventarisatetest

Begijnhof 36, 2300 Turnhout

Attestnummer : 20230902-000018.000

Uitgegeven op : 02.09.2023

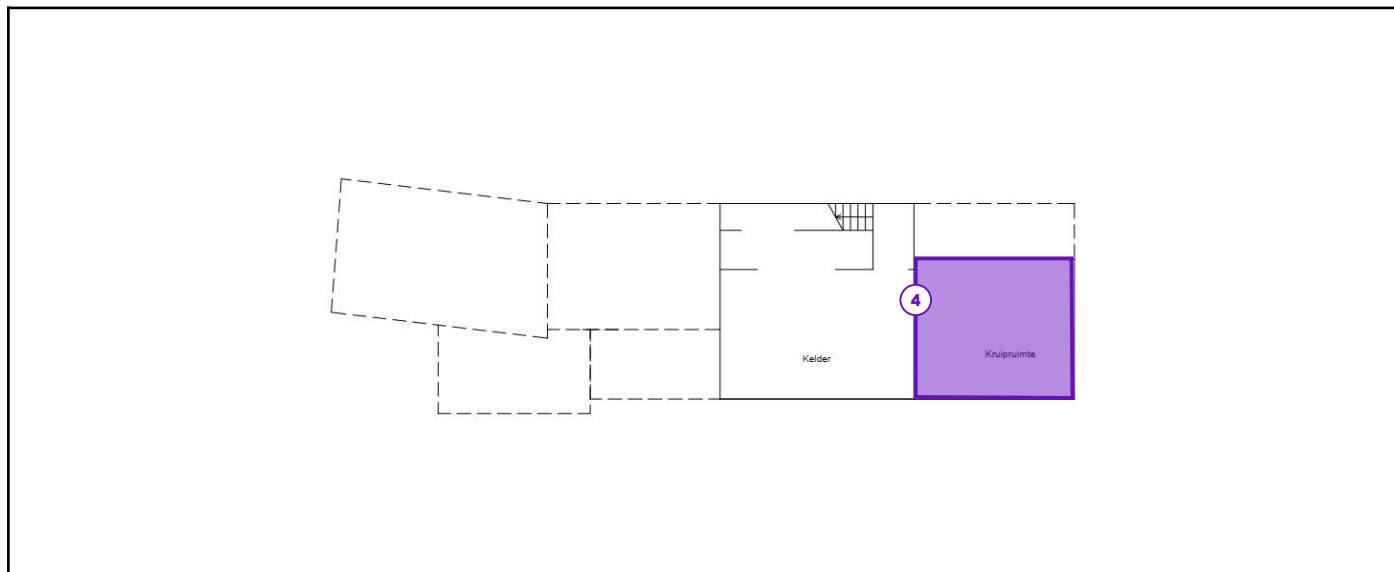
## Plan 1.1: Woning kelder

| Beschrijving | Type | Actie |
|---|---|---|
| 4. Kruipruimte | Beperking | - |

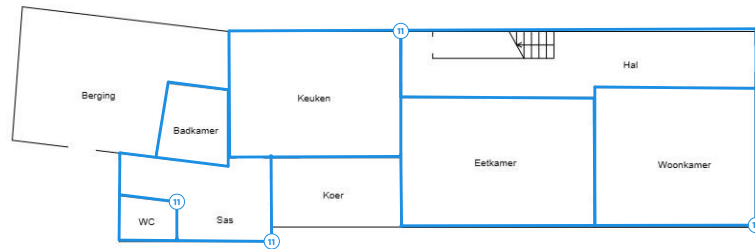
## Plan 1.6: Woning gelijkvloers pleisterwerk muren

| Beschrijving | Type | Actie |
|---|---|---|
| 11. Pleisterwerk muren | Geen asbest | - |

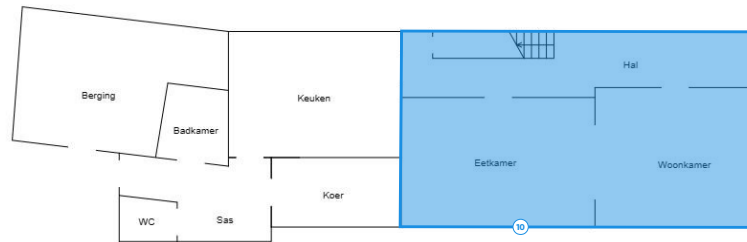
## Plan 1.7: Woning gelijkvloers pleisterwerk plafonds

| Beschrijving | Type | Actie |
|---|---|---|
| 10. Pleisterwerk plafonds | Geen asbest | - |

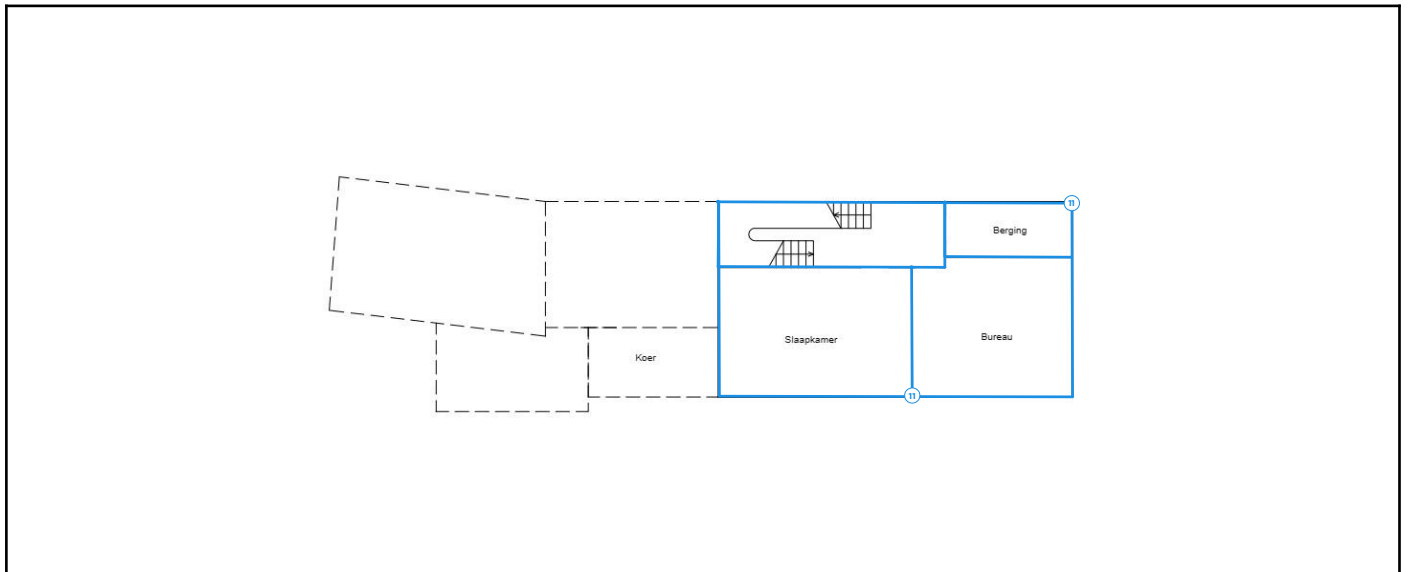
## Plan 1.8: Woning 1ste verdieping pleisterwerk muren

| Beschrijving | Type | Actie |
|---|---|---|
| 11. Pleisterwerk muren | Geen asbest | - |

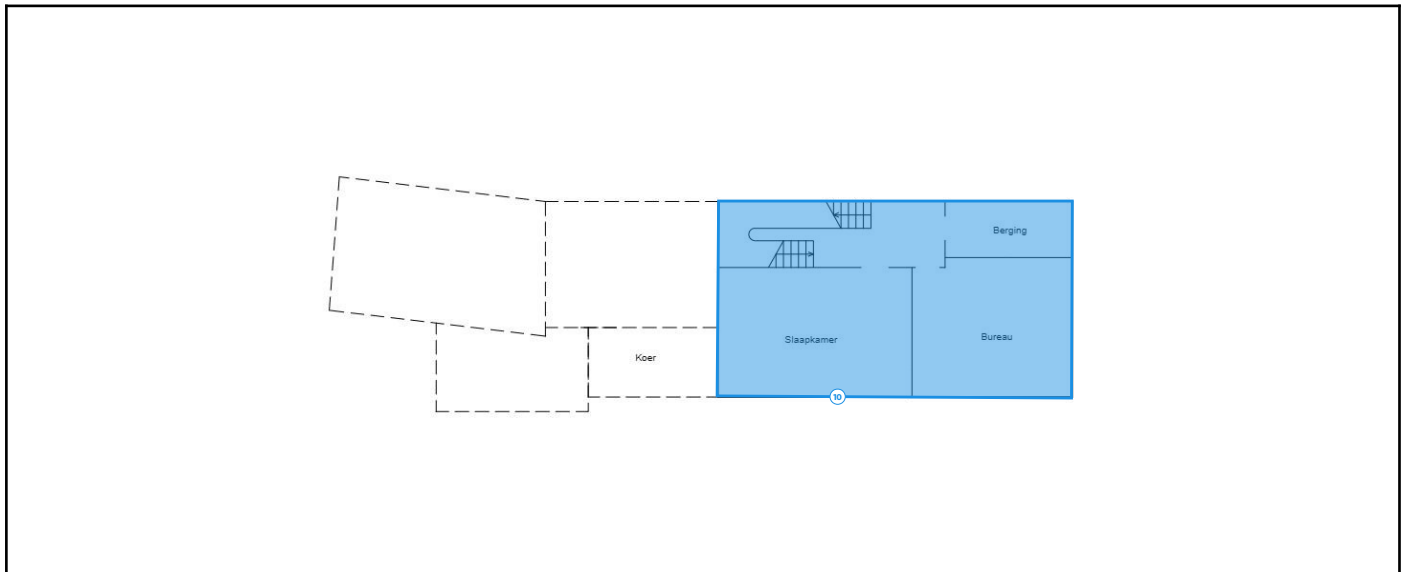
## Plan 1.9: Woning 1ste verdieping pleisterwerk plafonds

| Beschrijving | Type | Actie |
|---|---|---|
| 10. Pleisterwerk plafonds | Geen asbest | - |

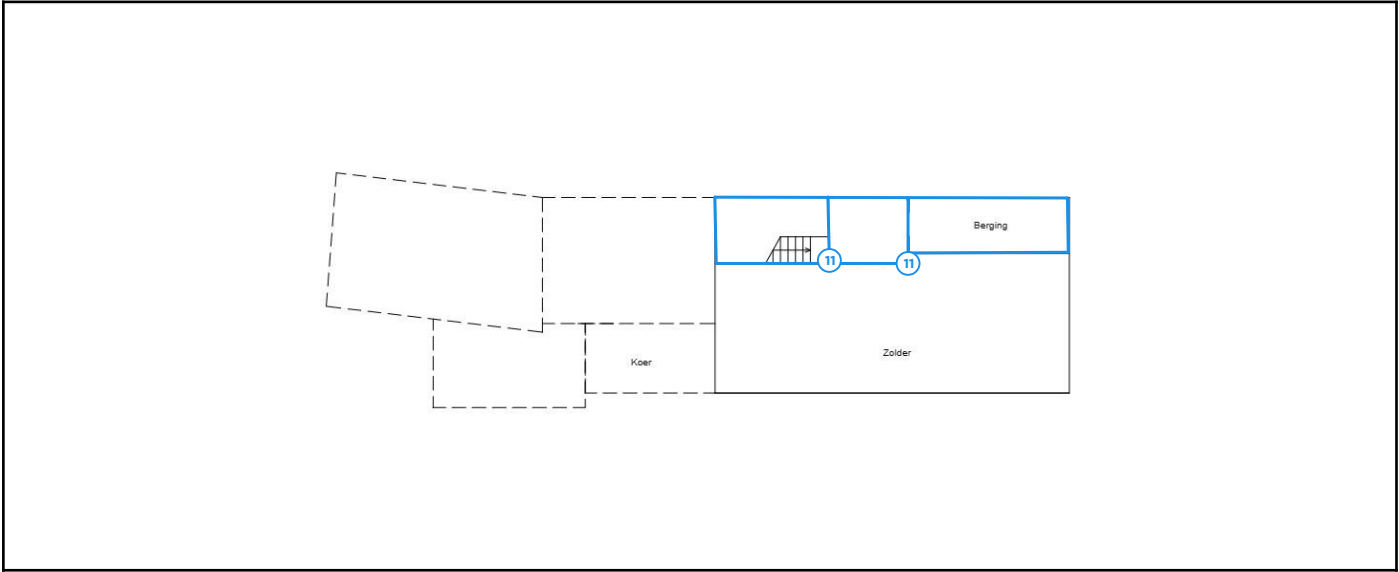
# Plan 1.10: Woning zolder pleisterwerk muren

| Beschrijving | Type | Actie |
|---|---|---|
| 11. Pleisterwerk muren | Geen asbest | - |
