# Asbestinventarisatetest

Begijnhof 4, 2300 Turnhout

Attestnummer : 20230914-000158.000

Uitgegeven op : 14.09.2023

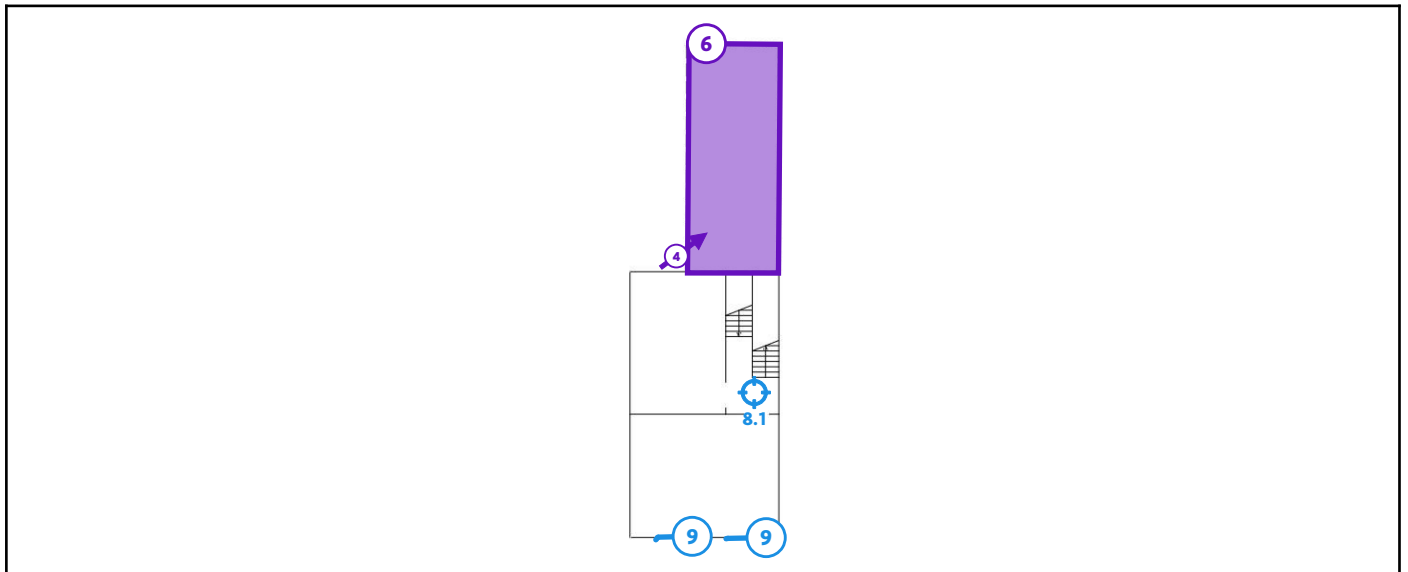
## Plan 1.3: Woning 1ste verdieping

| Beschrijving | Type | Actie |
|---|---|---|
| 9. Mastiek tussen glas en raamkader | Geen asbest | - |

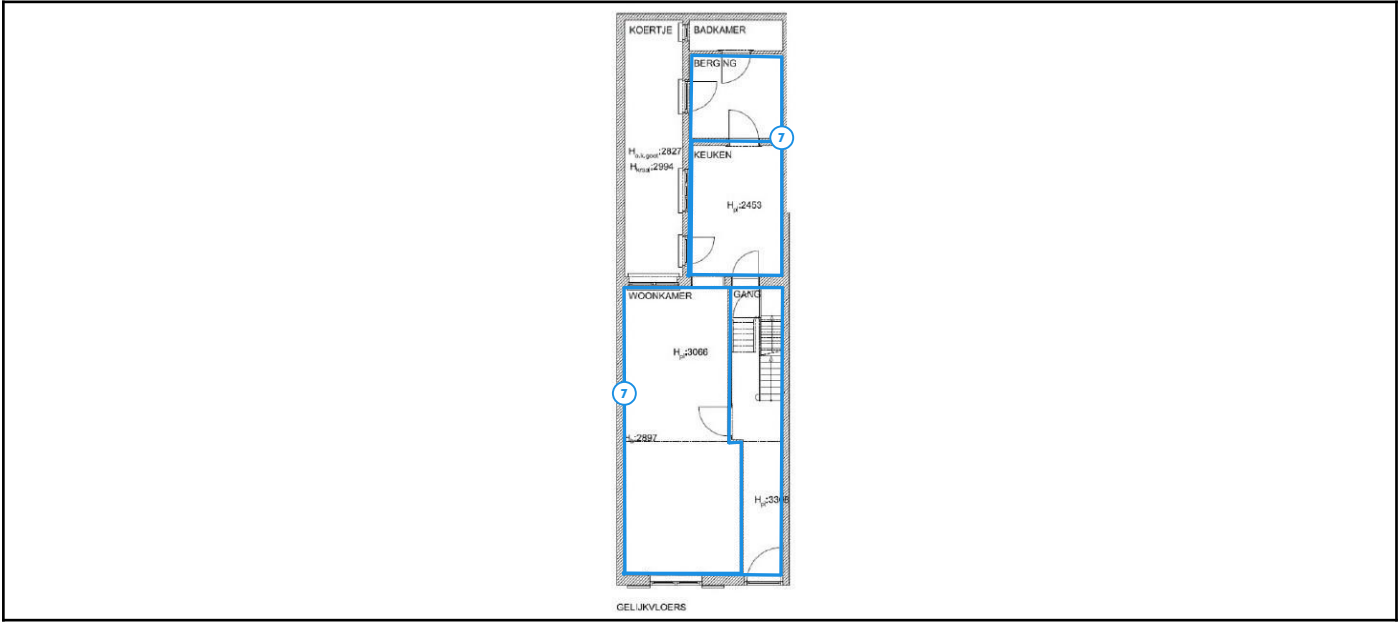
# Plan 1.5: Woning gelijkvloers pleisterwerk muren

| Beschrijving | Type | Actie |
|---|---|---|
| 7. Pleisterwerk muren | Geen asbest | - |

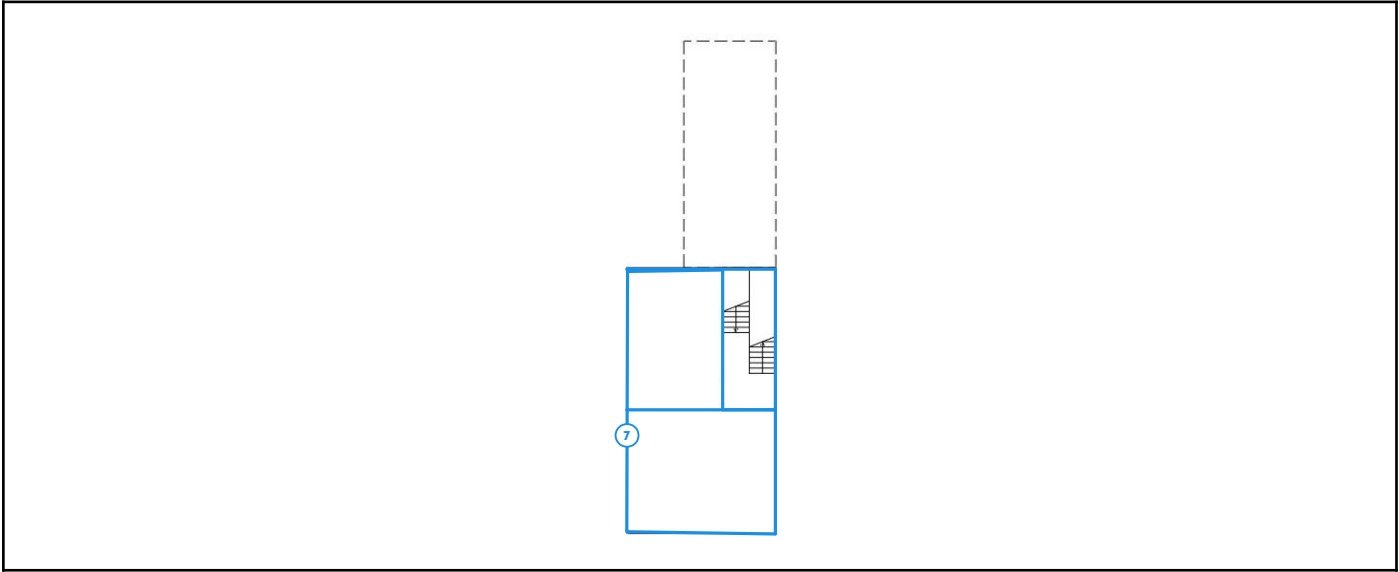
# Plan 1.6: Woning 1ste verdieping pleisterwerk muren

| Beschrijving | Type | Actie |
|---|---|---|
| 7. Pleisterwerk muren | Geen asbest | - |

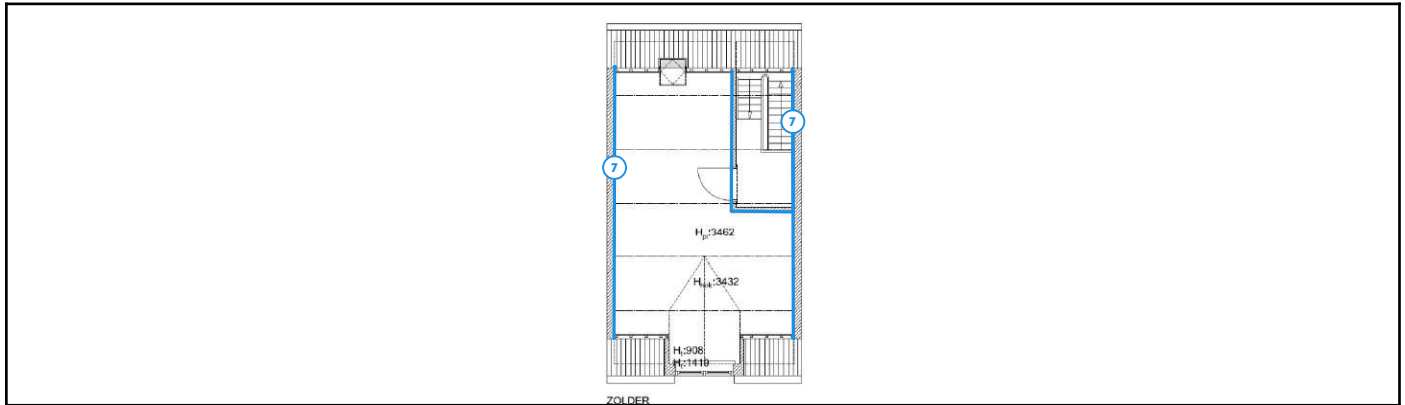
## Plan 1.7: Woning zolder pleisterwerk muren

| Beschrijving | Type | Actie |
|---|---|---|
| 7. Pleisterwerk muren | Geen asbest | - |

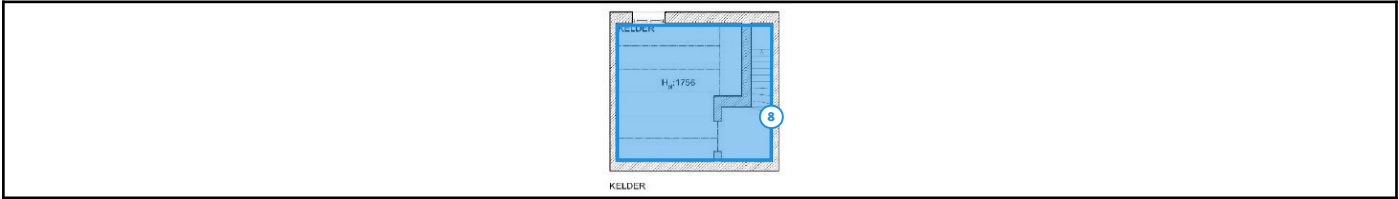
# Plan 1.8: Woning kelder pleisterwerk plafond

| Beschrijving | Type | Actie |
|---|---|---|
| 8. Pleisterwerk plafonds | Geen asbest | - |

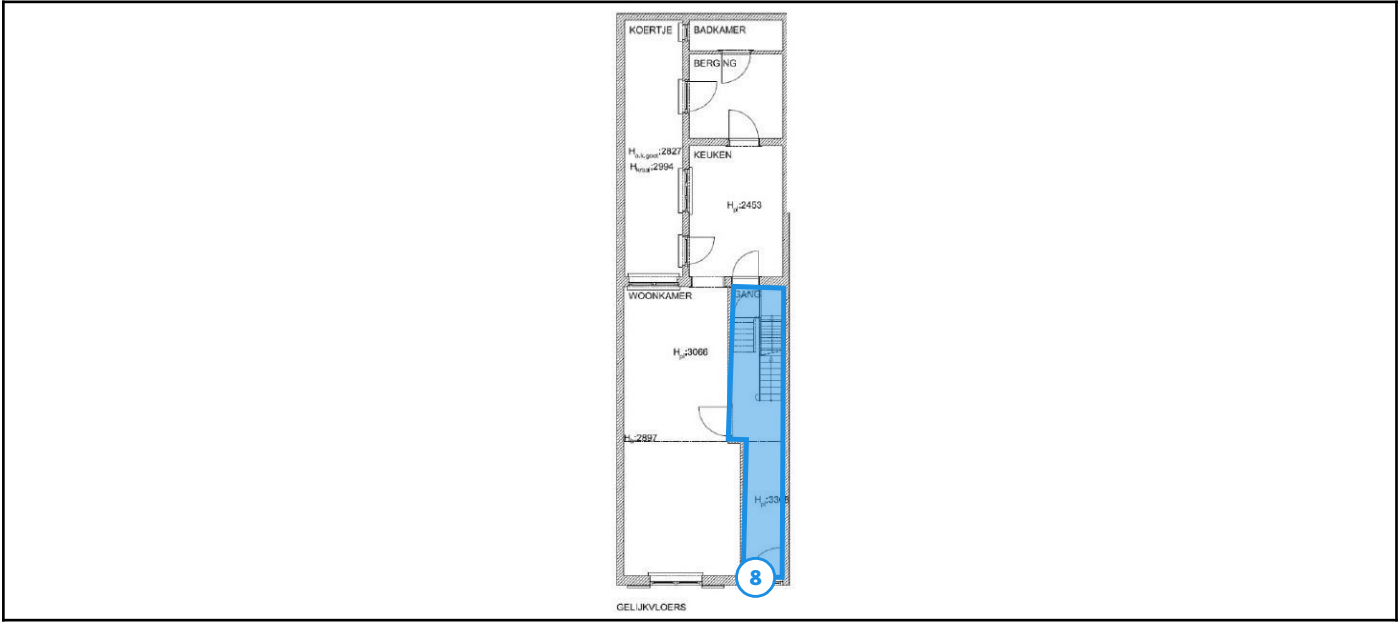
# Plan 1.9: Woning gelijkvloers pleisterwerk plafonds

| Beschrijving | Type | Actie |
|---|---|---|
| 8. Pleisterwerk plafonds | Geen asbest | - |
