# 393 BEGIJNHOFWONING NR. 11 (TURNHOUT)

## BEGIJNHOFWONING NR. 11 - CHE-ANALYSE

Opgemaakt door **ARAT architecten**

Opgemaakt te Herentals | juni 2024

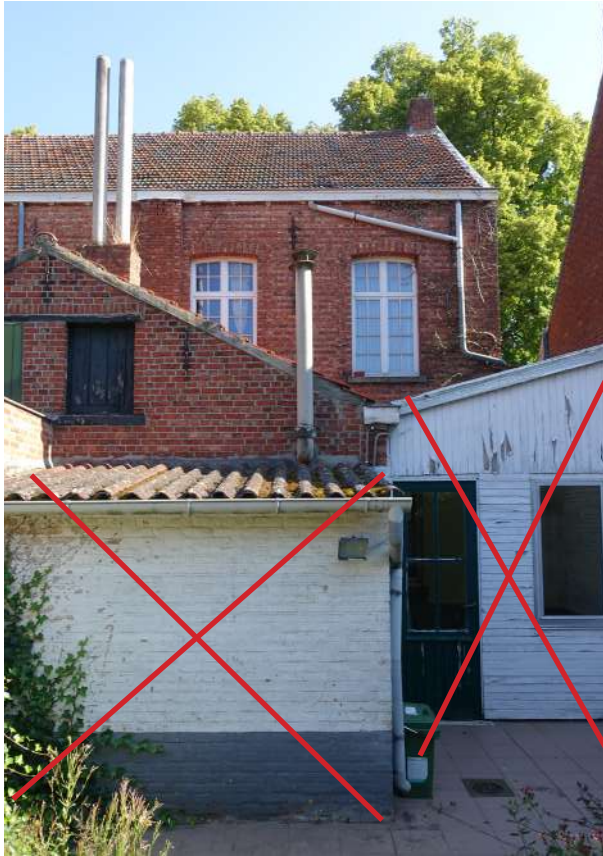
afb. 39: Storende aanbouwen (in rood aangegeven).

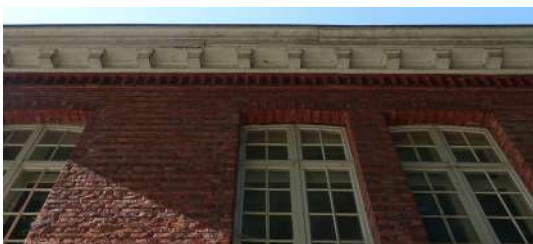
**afb. 67:** Plaatselijke afschilfering verflaag kroonlijst

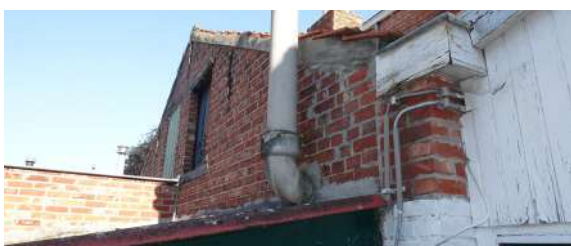
**afb. 73:** cementvoegwerk + verschaalde verflaag schrijnwerk

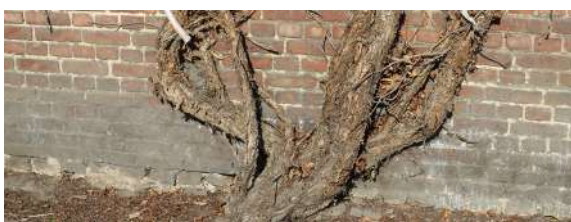
**afb. 72:** Uitgespoeld voegwerk aan plint (zijgevel).

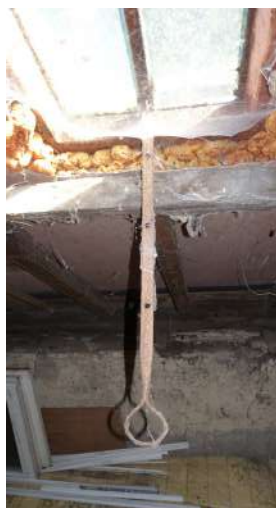
**afb. 88:** Erg roestig deurbeslag (zolder).

Punctueel herstel van schrijnwerk en onderhoud hang- en sluitwerk (ontroesten, schoonmaken, smeren, bijstellen,...). Het dakvlakvenster aan de voorgevel is sterk verroest en dient ontroest en behandeld te worden. Eveneens het deurbeslag van de zolderdeur dient behandeld te worden. Het schilderwerk van de houten 19de-eeuwse opgeklampte deur is plaatselijke verweerd door ouderdom.
