# 393N BEGIJNHOFWONING NR. 20 (TURNHOUT)

## BEGIJNHOFWONING NR. 20 - CHE- & BOUWFYSISCHЕ ANALYSE

Opgemaakt door **ARAT architecten**

Opgemaakt te Herentals | april 2024

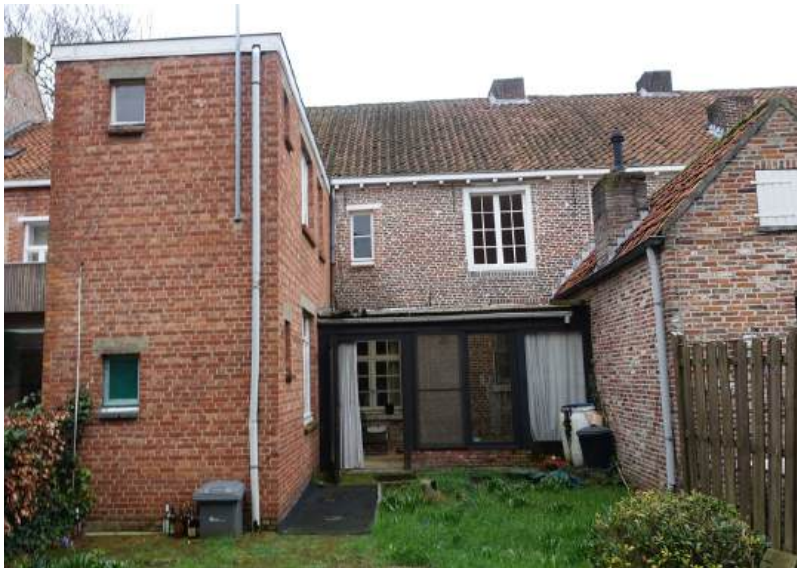
afb. 45: Woning nr. 20: achtergevel met aanbouw en veranda, huidige toestand 2024.

- Behoud en herstel van de gevelordonnantie. De bouwsporen in het opgaand metselwerk moeten afleesbaar blijven.
- Behoud van vensterschrijnwerk met kleinhoutverdeling, raamschuiven, getrokken beglazingen en keldervenster.
- De veranda heeft geen erfgoedwaarde en de aanbouw werkt eerder storend op de historische uitzicht van de gevel. Bij voorkeur afgebroken en herstel oorspronkelijke gevelparament van de achtergevel.

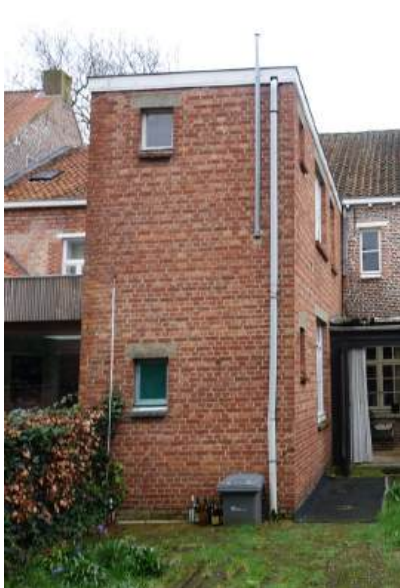
afb. 50: Aanbouw van woning nr. 20, huidige toestand 2024.

Het verhoogde volume werkt eerder storend op de historische uitzicht van de achtergevel. Het huidige volume is te hoog en te lang in verhouding tot de breedte van de achtergevel. Daardoor doet ze afbreuk aan de waardevolle achtergevel van de begijnhofwoning. Verder verstoort de aanbouw ook de esthetische, landschappelijke en historische waarde van de binnentuintjes, die een restant vormen van de voormalige 'besloten hofjes'. Ter conclusie: deze aanbouw is zeer storend: hij is niet aangepast aan de schaal van het begijnhof en past geenszins binnen de historische site. Bovendien werd hier het negatief effect nog eens letterlijk verdubbeld omdat woning nr. 21 vroeger ook een gelijkaardige té hoge aanbouw had (recent verbouwd tot één bouwlaag onderzadeldak).

Deze aanbouw heeft niet de minste architecturale of bouwhistorische waarde. In elk geval moet de verdiepingslaag afgebroken worden en vervangen worden door een zadeldak. De bestaande ramen deuropeningen mogen naar believen aangepast worden op maat van een nieuwe planindeling of functiewijziging. Recent werd de gelijkaardige aanbouw van woning nr. 21 afgebroken en vervangen met aanbouw van één bouwlaag onder zadeldak (meer passend in de begijnhoftypologie).

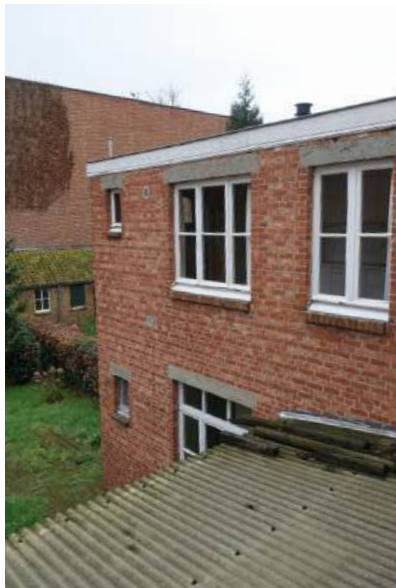
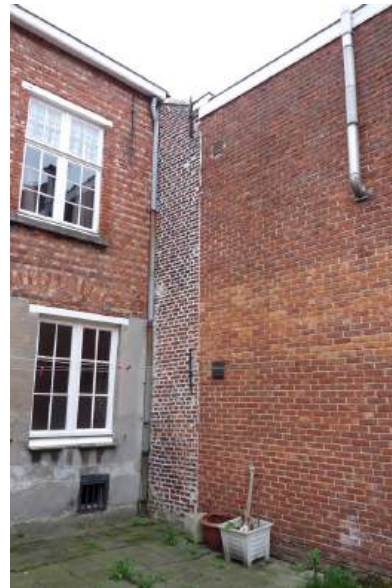
afb. 51: Aanbouw, zijgevel aan kant van woning nr. 21.

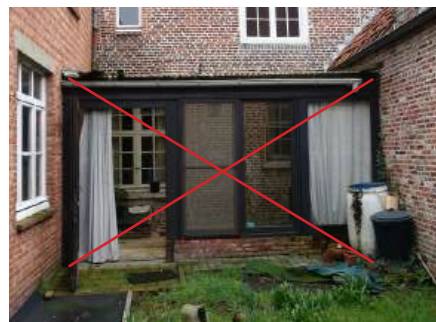
afb. 54: Storende veranda, tegen achtergevel nr. 20.

- Verwijderen van recente veranda
- Verwijderen van de aanbouw (en indien gewenst vervangen met meer passende aanbouw)

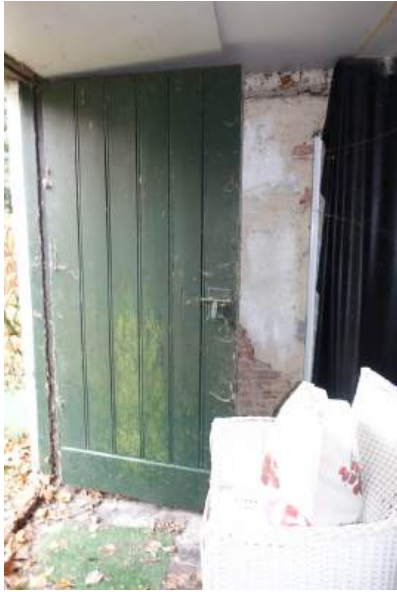
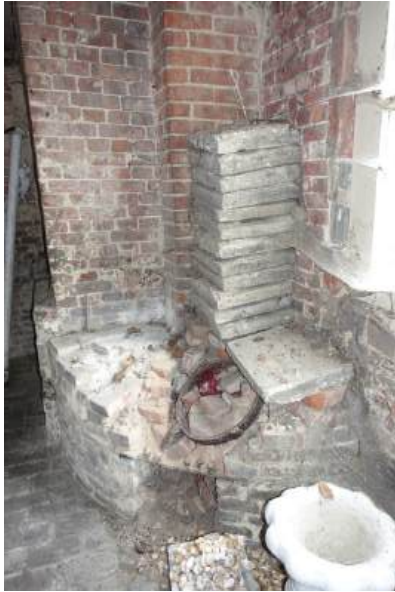
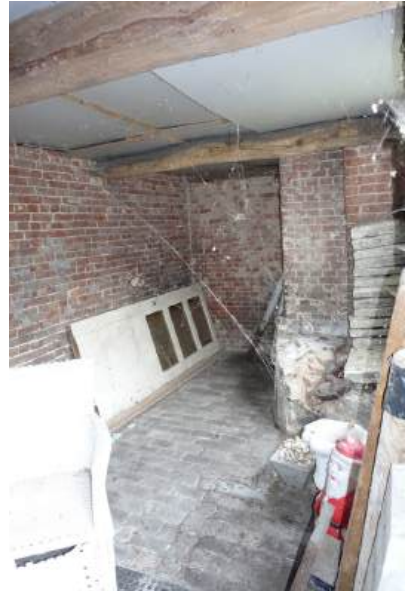
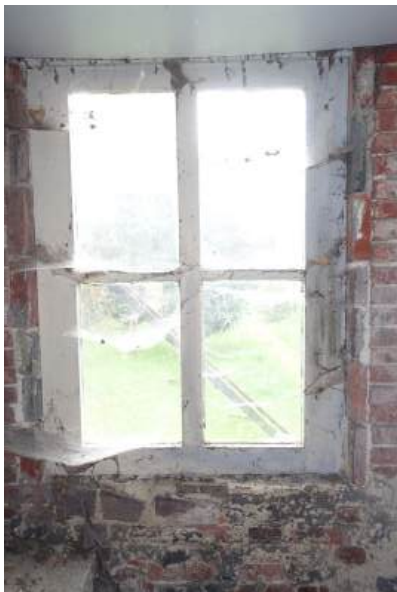
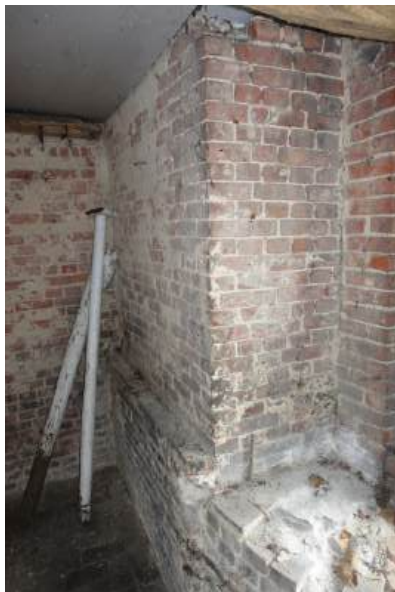
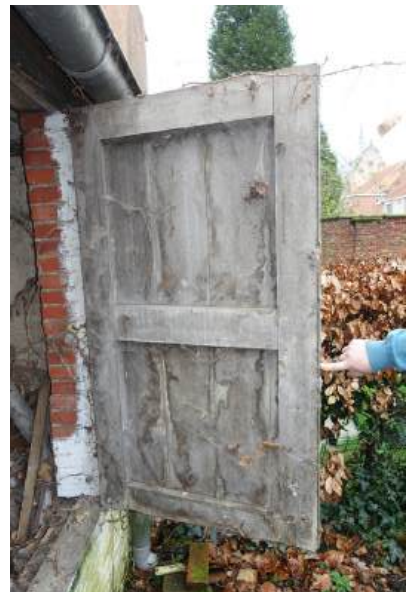
afb. 59: Woning nr. 20: tuinberging: interieur © ARAT architecten, huidige toestand 2024.

Er ligt een bakstenen vloer in het interieur. De binnenwanden bevatten nog restanten van de vroegere kalkpleister afwerking. Het dak is ondersteund met een eenvoudige spantconstructie geplaatst op de gevels. Rechts zien we de insparing die voorzien werd voor het aardappelenhok met luik aan de buitengevel. Tegen deze nis situeert zich nog een restant van een voormalige wastobbe. Klaarblijkelijk aanvankelijk als washuis ingericht.

Voor herstel van de erfgoedwaarden dienen volgende zaken te worden opgenomen:

- Verwijderen van platenmateriaal tussen balken
- Restauratie van de waardevolle wastobbe. Wastobben zijn zeldzaam geworden en moeten bewaard te blijven. Daarbij dient het authentiek materiaal gerespecteerd te worden. De wastobben werden gemetst met kalkmortel en bovenaan verstevigd met een smeedijzeren ring. Het metselwerk werd langs de buitenzijde gekaleid. Onderin werd een opening uitgespaard voor het stookvuur. De ingewerkte koperen ketel werd bovenaan afgedekt met een houten handvat (onbewerkt hout).

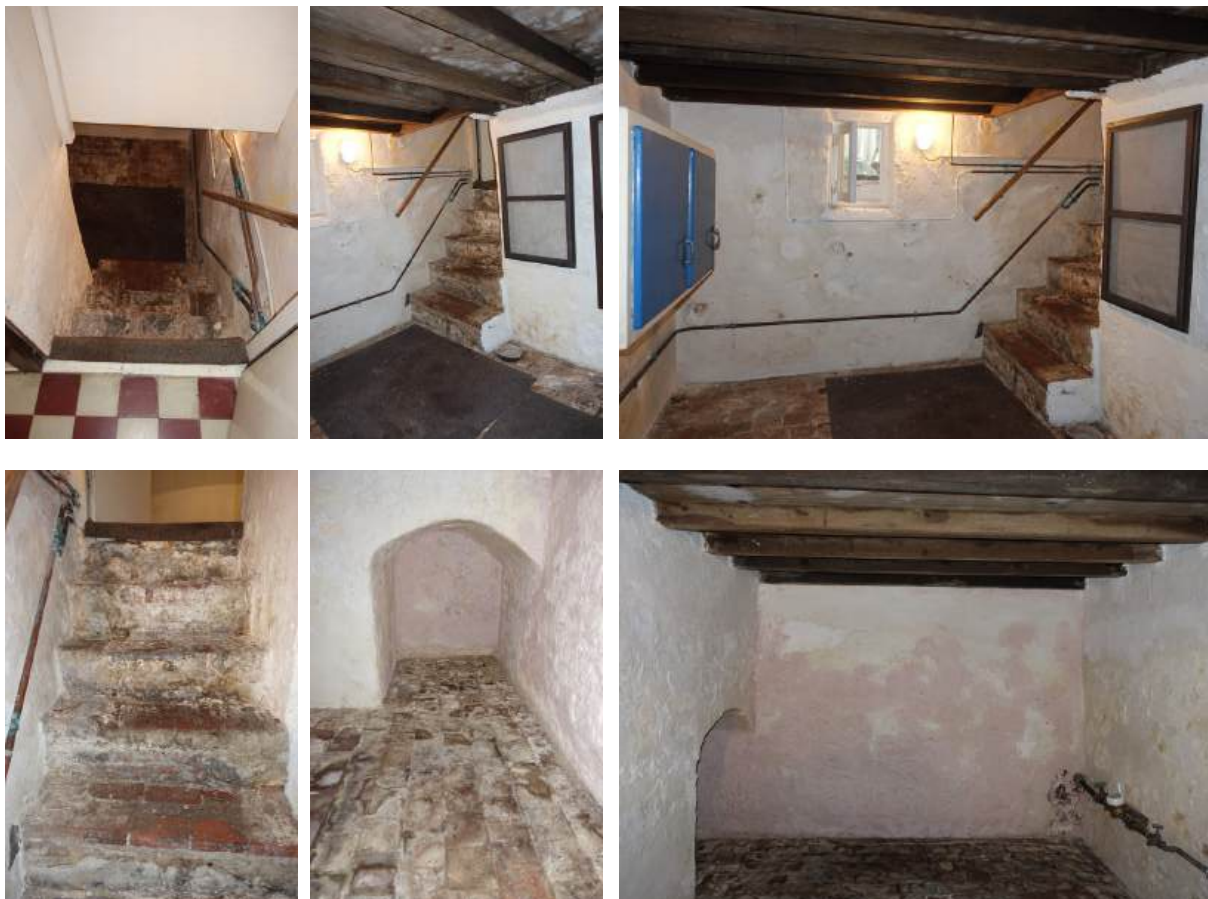
afb. 61: Kelder: toestand 2024.

De halfverzonken voutkelder situeert zich onder de opkamer, in het achterste deel van de woning, en is nog een restant van de 17de-eeuwse planopbouw naar typologie van het Kempische woonhuis. De kelder is toegankelijk via een bakstenen keldertrap. De kelderdeur vanuit ruimte 0.3 is niet meer origineel maar vernieuwd.

| Vloer | <a href="#">Hoge erfgoedwaarde</a><br>Oude 17de-eeuwse plavuizen gelegd in halfsteensverband, koud tegen elkaar gelegd met dunne kalkvoegen. Ongeglazuurde rode (oxiderend gebakken tegels) |
| Wanden | <a href="#">Hoge erfgoedwaarde</a><br>Gemetseld, afgewerkt met kalkbepleistering en kalkwitsellagen. Eén vensteropening in de achtergevel, schrijnwerk reeds vernieuwd. In de hoek achteraan zit een authentieke overwelfde muurnis. |
| Plafonds | <a href="#">Hoge erfgoedwaarde</a><br>De voutkelder is voorzien van een originele houten balkenzoldering bestaande uit houten kepers met daarop vloerplanken. |
| Trap | <a href="#">Hoge erfgoedwaarde</a><br>Gemetste steektrap, afgewerkt met dikke kalkwitsellagen. |
| Schrijnwerk | <a href="#">Positieve erfgoedwaarde</a><br>Klein vierkant wit beschilderd kelderraam met één raamvleugel boven maaiveld, machinaal enkel getrokken glas. Vernieuwd. |
| Appreciatie | <a href="#">Hoge erfgoedwaarde</a><br>De 17de-eeuwse kelder is deel van de oudste kern en dient daarom zeker bewaard te blijven. De volgende onderdelen zijn te behouden: plavuizenvloer, overwelfde nis, gekalkte en bepleisterde wanden en houten zoldering, gemetselde trap en vensteropening. |

De waardevolle oude plavuizenvloer in de kelder dient gereinigd te worden. De vloertegels zijn erg aangetast door zoutuitbloeiingen. Het vochtprobleem in kelder moet worden onderzocht. Authentieke plavuizen zijn zeer waardevol en dienen te allen tijde behouden en gerestaureerd te worden. Men moet altijd opteren voor het maximaal hergebruiken van bestaand materiaal.

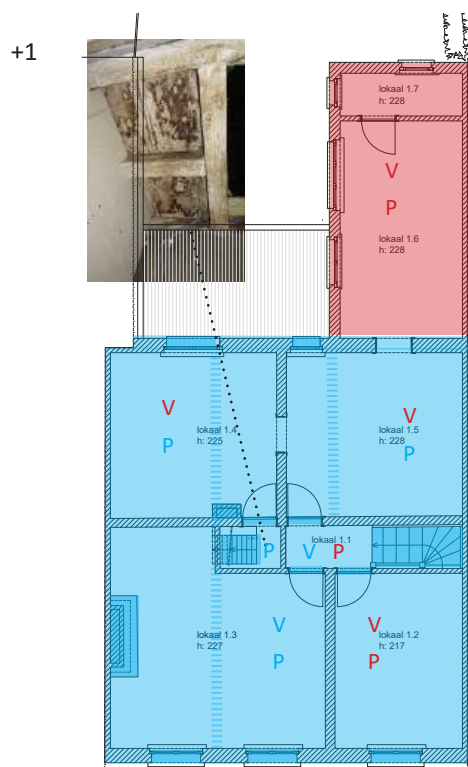
## ZOLDERTRAP

De houten trap in de inkomhal en zoldertrap wordt best preventief en curatief behandeld worden maar vertoont op het eerste zicht geen aanhoudende schade van insecten en fungi. De onderste trede van de zoldertrap zit los en is opnieuw te bevestigen. De trap is volledig te reinigen. De overige treden zijn, hoewel moeilijk begaanbaar, in relatief goede staat. Noodzakelijke aanpassingen van steile, niet-comfortabele trappen, enkel na overleg met Erfgoedconsulenten.

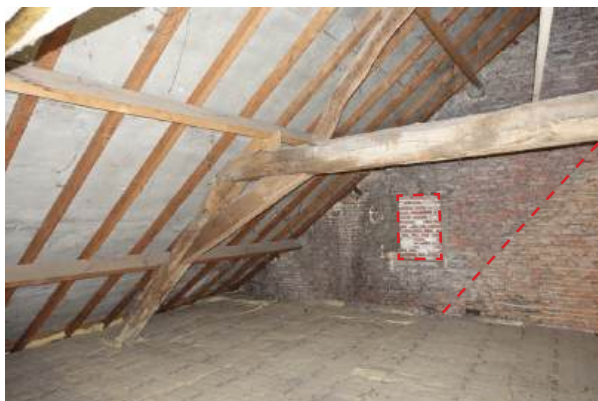
Bouwspoor van gedicht venster na uitbreiding.

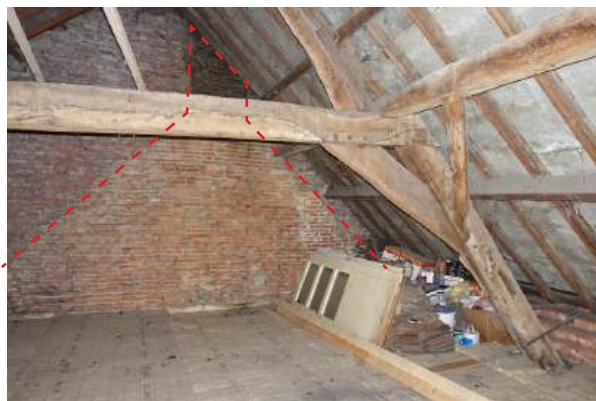
Bouwspoor van voormalige daklijn.

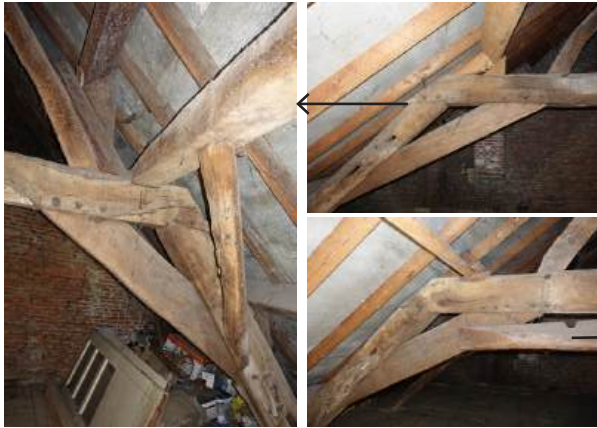
**SPANT MET TELMERKEN II**

De balk- en spantstructuren zijn nog authentiek, en dienen integraal behouden te blijven, de onderdelen bevatten echter veel aantastingen (mogelijk oude aantastingen). Op een groot aantal plekken is er schade zichtbaar. Plaatselijk zijn er zelfs schimmels en inrottingen te bemerken. Alle houten structuren, van spanten tot de vloerconstructie moeten nagezien worden, een preventief curatieve behandeling met insecten- en schimmelwerend product krijgen met extra aandacht voor de ingewerkte balken. Bij deze hoofdbalken is het nazicht en herstel aangewezen omdat ze meestal in de buitenmuren rusten waardoor de balkkoppen makkelijk worden aangetast door houtrot. Van de gordingen moet men de hechting in de bakstenen wand nakijken en eventueel verstevigen. Vermoedelijk lek ter hoogte van de gording aan de straatkant met woning nr. 21, hout is ingerot. Roestwerende behandeling van de ankers en het nazicht van alle ingemetste balkkoppen is noodzakelijk.

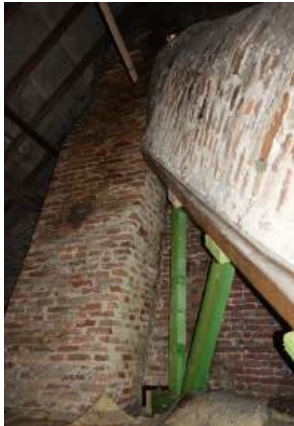
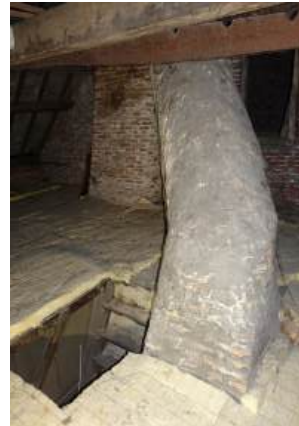
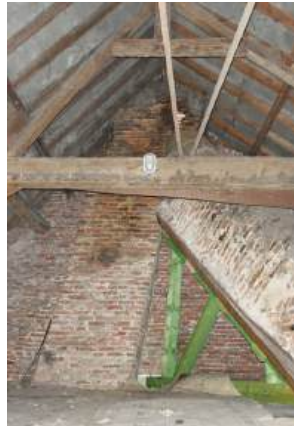
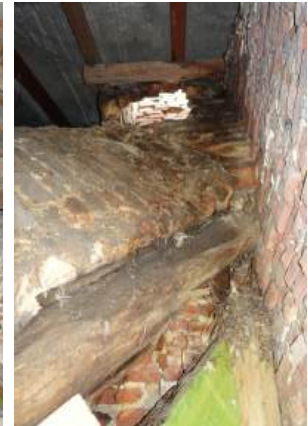
**SCHOORSTEENKANALEN**

Het metselwerk van de schoorsteenkanalen is in zeer slechte toestand, ter hoogte van de nok is het beksteenmetselwerk ingevallen waardoor het binnen regent, wat leidt tot aantastingen van het metselwerk, ingerot hout en ongewenst bezoek en nestingen van vogels. Het schuin schoorsteenkanaal wordt ondersteund door een eikenhouten balk, die op veel plaatsen is ingerot. Beschermende kalklaag is grotendeels verdwenen.

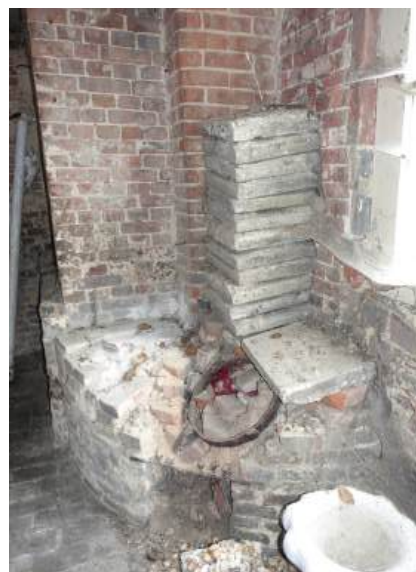
afb. 75: Tuinberging met wastobbe in slechte toestand, huidige toestand 2024.

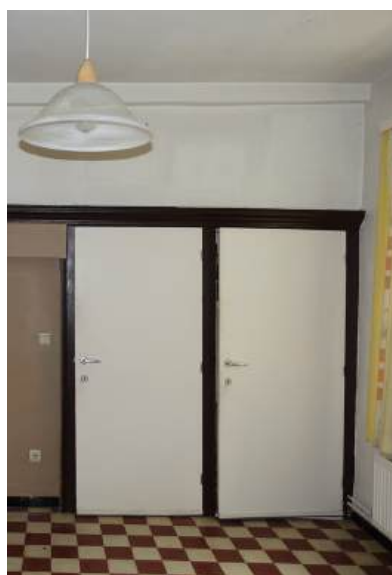
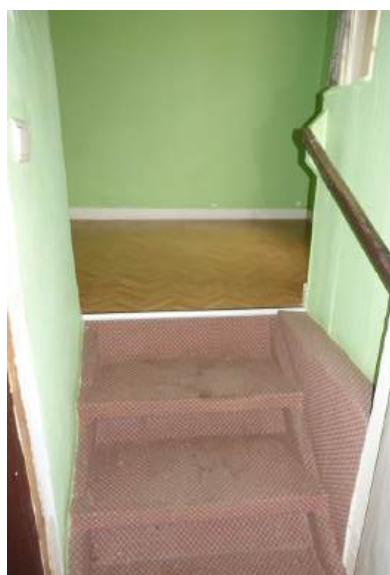
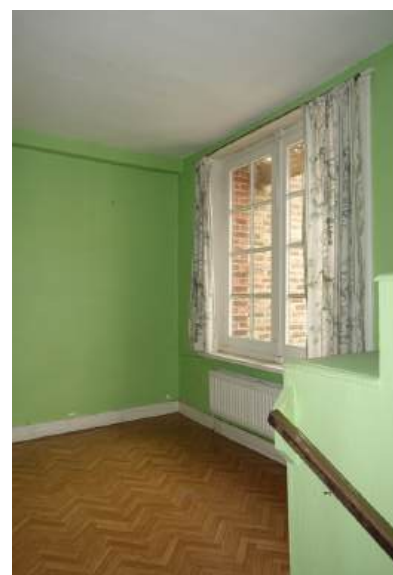
afb. 77: Interieur begijnhofwoning nr. 20, huidige toestand 2024.

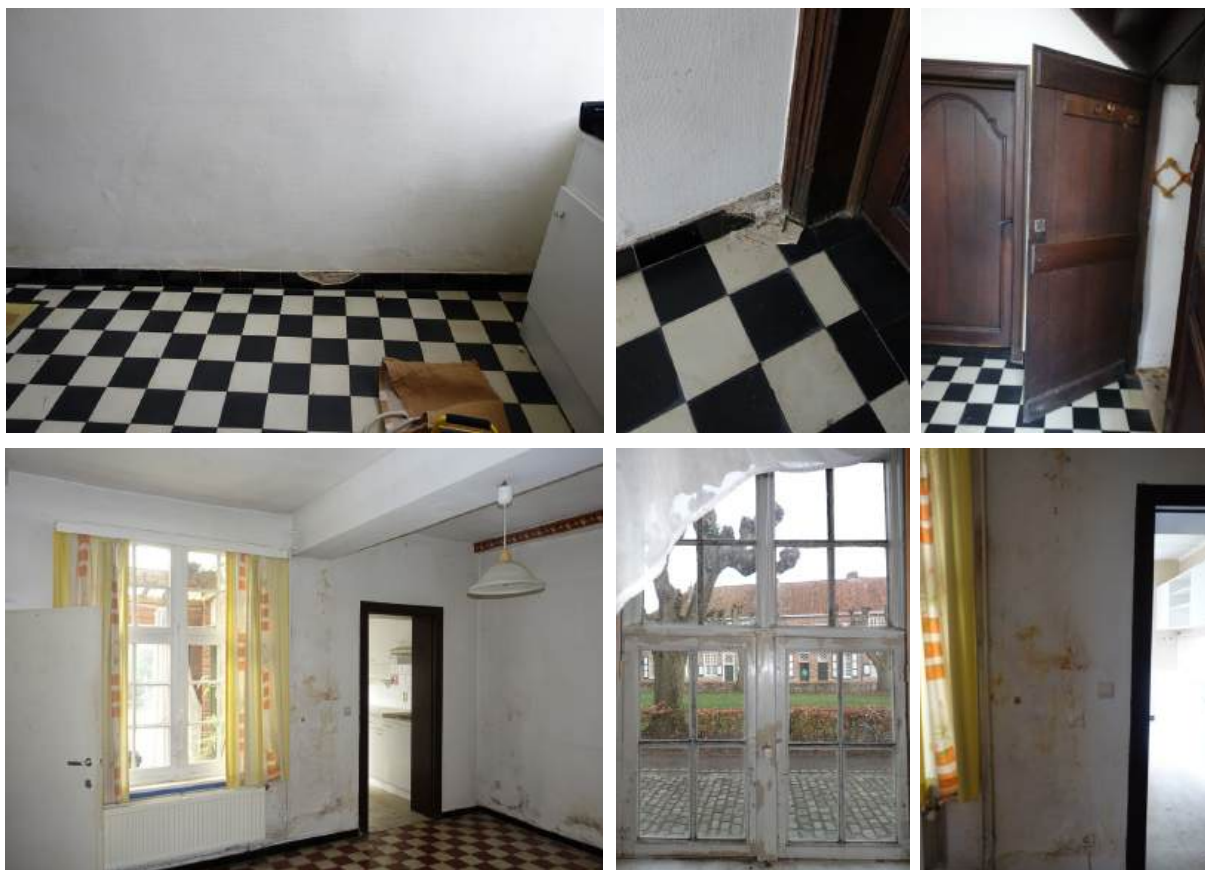
afb. 78: Interieur begijnhofwoning nr. 20, huidige toestand 2024.

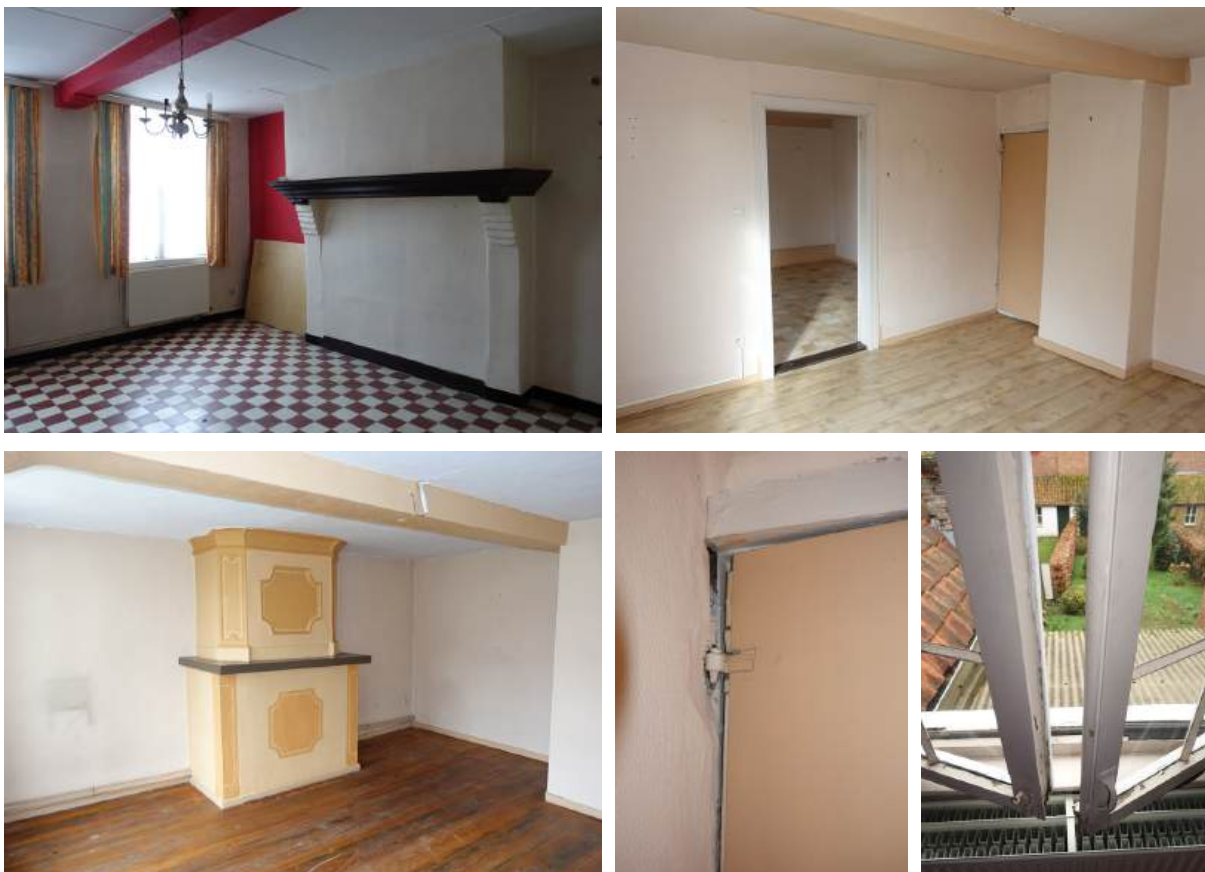
afb. 79: Interieur begijnhofwoning nr. 20, huidige toestand 2024.
