## 393 BEGIJNHOFWONING NR. 31 (TURNHOUT)

### BEGIJNHOFWONING NR. 31 - CHE-ANALYSE

Opgemaakt door **ARAT architecten**

Opgemaakt te Herentals | december 2023

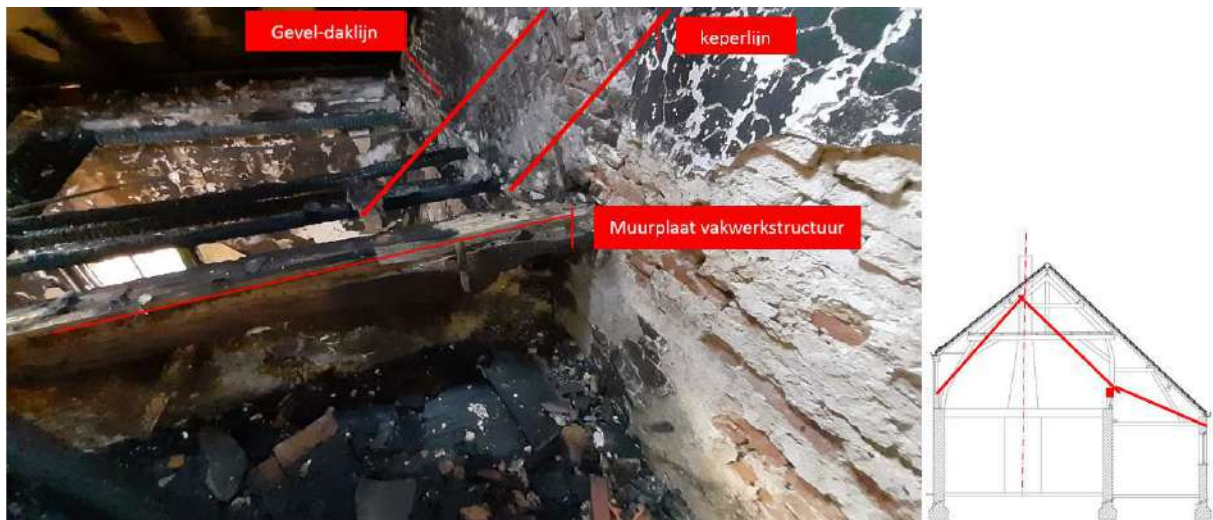
- Bouwsporen van verhoogde gevel met oudere lagere daklijn op de zolder: De huidige spanten gaan samen met de tweede verbouwingsfase (verhoging met één verdieping). De gemetste tipgevel van de allereerste woning is nog zichtbaar in de gemene muur. De houten balk boven op de bakstenen tussenmuur is de voormalige muurplaat van het allereerste dakvlak.

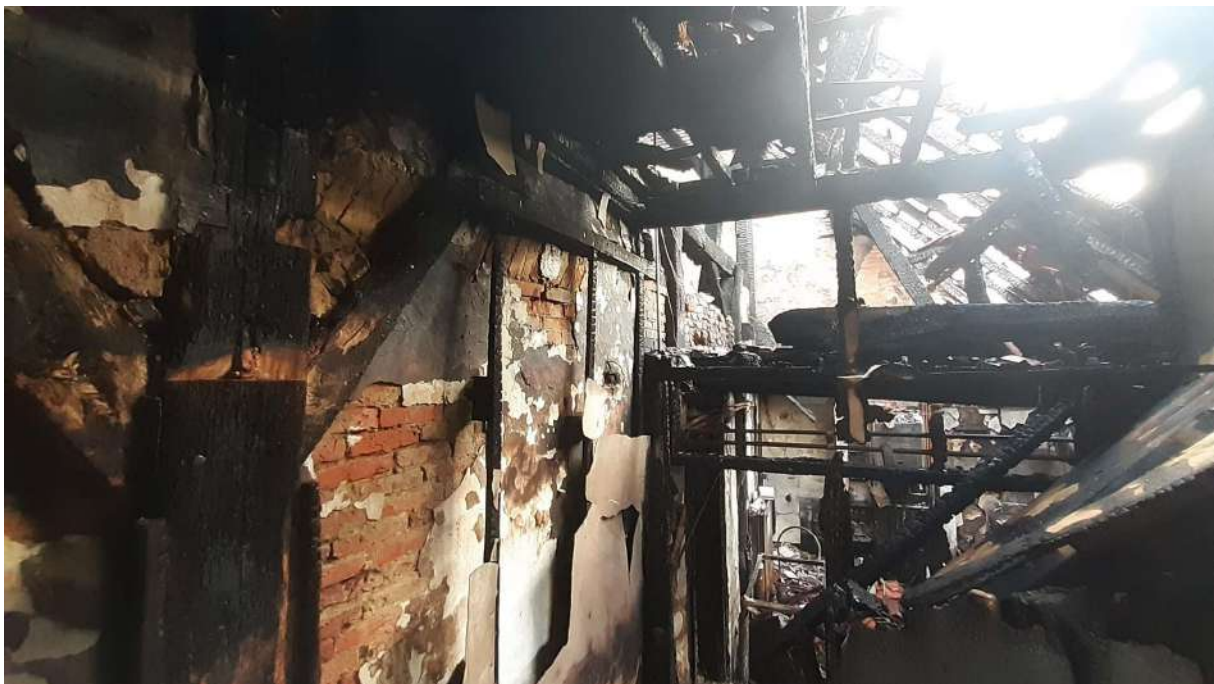
- Ingewerkte houten staanders met schoren. Deze dragen de moerbalken met de spanten. Het zijn restanten van de eerste vakwerkwoning die gaandeweg versteend werd. De balken waren voor de brand niet zichtbaar omdat ze ingewerkt waren in een lichte voorzetwand

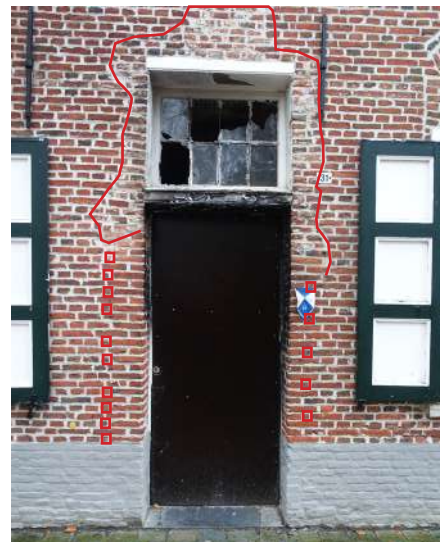
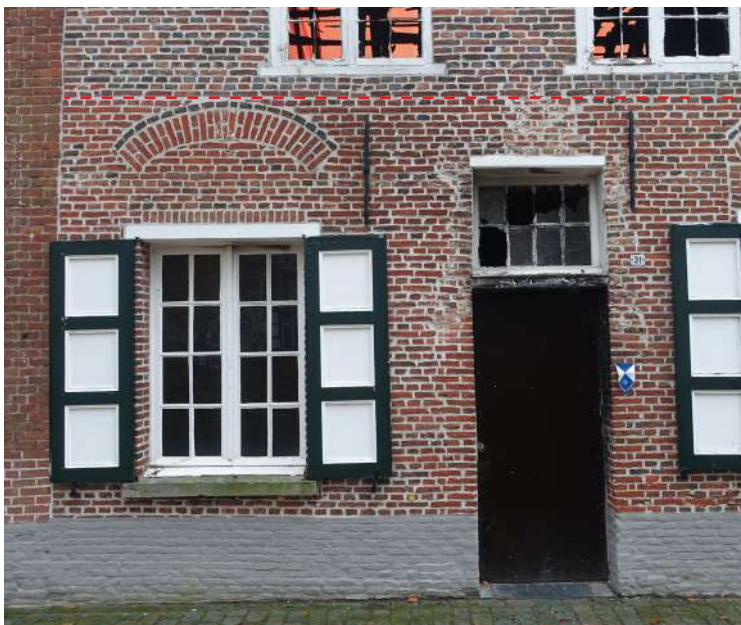
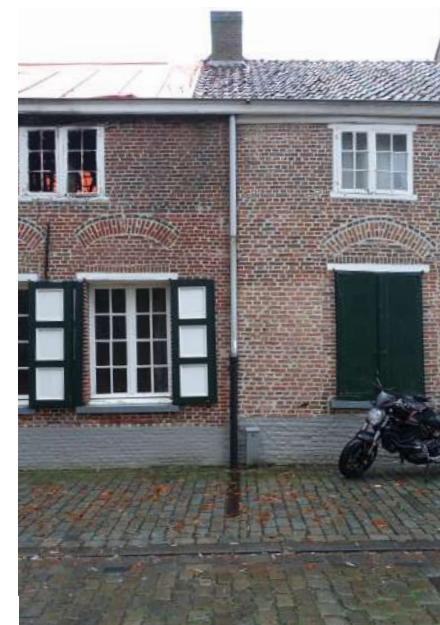
afb. 46: Woning nr. 31: voorgevel na brand © ARAT architecten, foto uit 2023.

De woning is zwaar beschadigd geraakt bij een brand even voor middernacht op de nacht van 3 op 4 februari 2022. In het kader van een voorgaande studie beschikken we over foto's uit 2016 van de woning zodat we in dit hoofdstuk de oude toestand met de nieuwe toestand kunnen vergelijken en eventueel verdwenen erfgoedelementen toch nog kunnen bestuderen en opnemen in deze studie.

- De gevelordonnantie moet integraal behouden blijven, samen met het 19de-eeuwse schrijnwerk, het bouwbeslag, de gevelankers, de wit beschilderde houten kroonlijst. Het primair materiaalgebruik moet strikt gerespecteerd worden.

- De bouwsporen in het opgaand metselwerk moeten afleesbaar blijven. Bouwsporen geven een gemetste muur karakter en bieden een inzicht op de manier waarop de gevel historisch gezien groeide of werd verbouwd. Omwille van hun grote bouwhistorische waarde is het belangrijk volgende bouwsporen te bewaren: diverse verticale en horizontale bouwnaden, klisklezen, aanpassing vensters met bovenaan originele ontlastingsboog met een kopse laag in gesinterde baksteen en sporen van de bepleisterde speklagen.

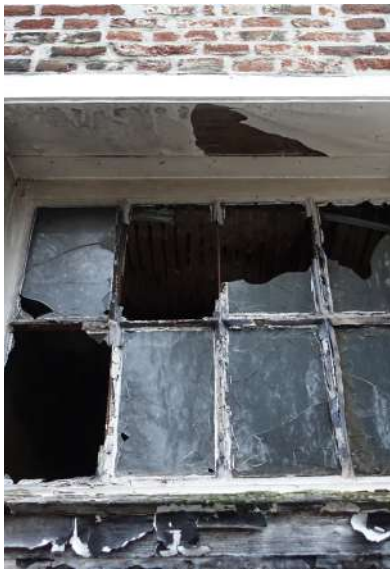
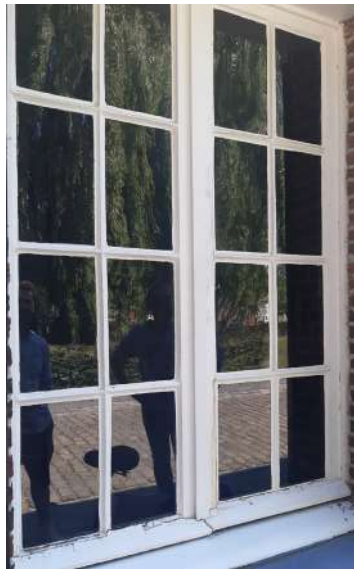
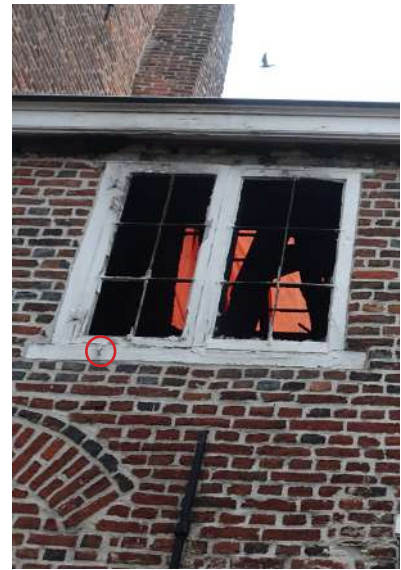
De voordeur was een 19de-eeuwse zwartgroen geschilderde opgeklampte deur, bestaande uit verticaal gepositioneerde planken. Deze is zwaar beschadigd tijdens de brand. Het wit geschilderde bovenlicht is onderverdeeld in 8 vlakken en heeft een houten latei. Het glas is met mastiek vastgezet in de ijzeren glasroedes, door de brand zijn er glazen gebroken. De dorpel in blauwe hardsteen heeft geen profilering, is zijdelings niet ingewerkt en ligt op gelijke hoogte t.o.v. de stoep. Eind 19e eeuw, vermoedelijk bij het ontstaan van de postverdeling, kregen alle begijnhofwoningen een huisnummer. Op enkele na hebben nog alle begijnhofwoningen hetzelfde plaatje met witte cijfers tegen blauwe achtergrond. Bij woning nr. 31 is deze reeds vernieuwd en vervangen door een wit plaatje.

afb. 47: Woning nr. 31 na brand in 2023: bovenlicht deur, bewaard getrokken glas in venster begane grond en uitgebrand venster zolder © ARAT architecten, foto uit 2023.

- Belangrijk zijn ook de vensters, waarvan de detaillering verschilt van de courant voorkomende ramen op het begijnhof. Met inbegrip van de oude houten/ ijzeren roedeverdeling, de getrokken beglazing, het beslag en de buitenluiken. Ook de voordeur met bovenlicht behouden. Het verdwenen getrokken glas dient gerestaureerd te worden.

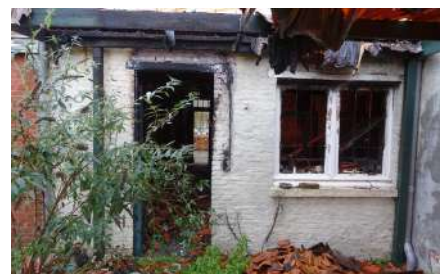
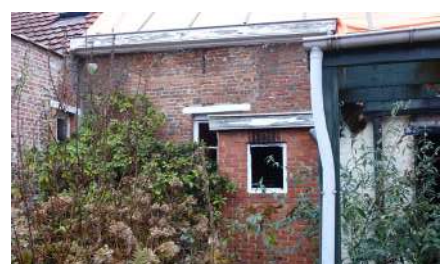
afb. 49: Woning nr. 31: achtergevel na brand in 2023 © ARAT architecten, foto uit 2023.

De achtergevel bestaat uit twee delen, de linker travee, oorspronkelijke achtergevel, opgemetseld in kruisverband en de rechter travee een 20ste-eeuwse aanbouw, opgemetseld in halfsteensverband en overschilderd met een synthetische witte verf. Voor het linkerdeel is een kleine 20ste-eeuwse aanbouw gezet, opgemetseld in halfsteensverband, dat sanitair onderbrengt. Het opgaand metselwerk van de linker travee is deels heropgevoegd met cementvoegwerk, een storende ingreep. De gevel is bovenaan verankerd door een muuranker. Ook hier werd de vensteropening in de 19de eeuw aangepast, bouwspoor van een stroomlaag in de latei is hiervan bewaard.

- Behoud en herstel van de gevelordonnantie van de linker travee, dit is de originele 17de-eeuwse achtergevel. De cementvoegen dienen vervangen en heropgevoegd te worden door kalkrijke mortel. De bouwsporen in het opgaand metselwerk moeten afleesbaar blijven.
- De rechter travee van de achtergevel heeft minder historische waarde. Hij werd verplaatst, gemetst in machinale baksteen en afgewerkt met een synthetische verflaag. Een aangepaste vervanging is mogelijk, in samenspraak met het agentschap Onroerend Erfgoed.
- historiserend vensterschrijnwerk, het bouwbeslag, wit geschilderde houten lateien, blauwe hardstenen lekdrempels en de houten kroonlijst.
- De kleine 'sanitaire' aanbouw heeft geen erfgoedwaarde, het volume werkt eerder storend op de historische uitzicht van de gevel. Bij voorkeur afgebroken en herstel oorspronkelijke gevelparament.

- Schrijnwerk van de achterdeur vervangen naar historisch model
- Afbraak aanbouw met toilet
- Verwijderen van recente veranda-afdak met golfplaten
- Voor alle aanpassingswerken aan het parament dient het gebruik van mortel met cementtoeslag vermeden te worden

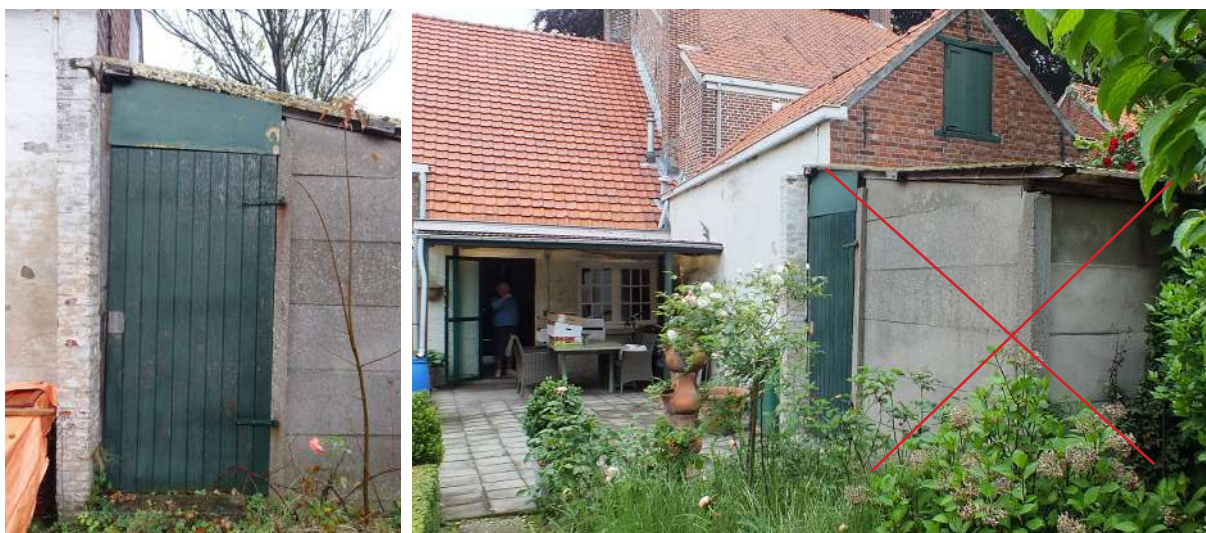
afb. 54: Betonnen aanbouwsel: huidige toestand 2023 en 2016.

Tegen de scheidingslijn met woning nr. 30 staat een berghokje, het volume ligt op het naastliggende perceel. De aanbouw is toegankelijk door een donker groen beschilderde opgeklampte deur, vernieuwd naar historisch model. Het volume zelf is opgetrokken uit betonnen platen, niet waardevol.

Het berghok is een recente toevoeging zonder erfgoedwaarde. Bij voorkeur te worden afgebroken. Wanneer dit volume afgebroken wordt dient de beukenhaag te worden hersteld en op de scheidingslijn doorgetrokken.

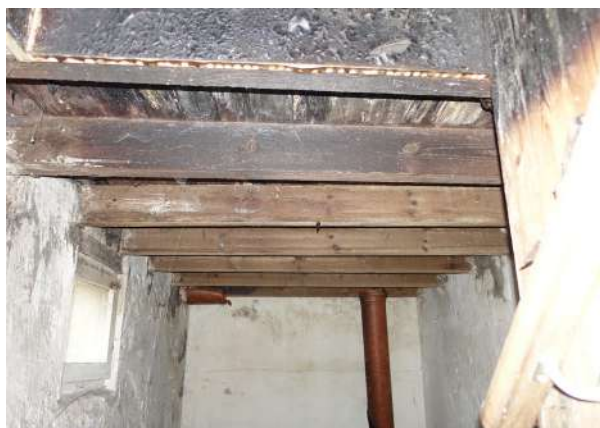
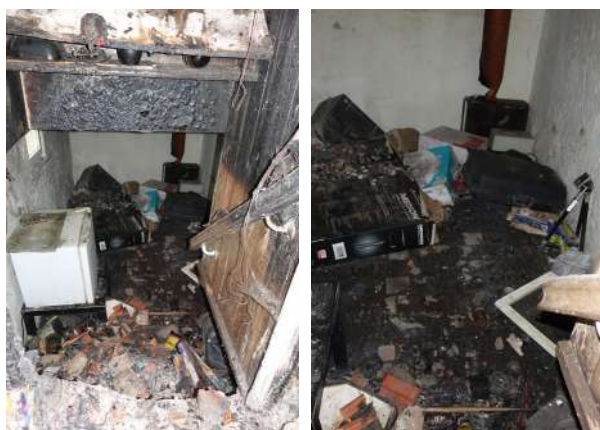
afb. 57: Kelder: toestand december 2023.

#### NA BRAND KELDER

| Plafonds | <a href="#">Positieve erfgoedwaarde</a><br>De voutkelder is voorzien van een plafond bestaande uit houten kepers met daarop vloerplanken. De balkenconstructie in de kelder van nr. 31 werd recent vernieuwd naar historisch model. Originele zoldering in de kelder zijn wel bewaard in begijnhofwoningen nr. 20 en 41. Ter hoogte van de keldertrap was er pleisterwerk op rinkellatten terug te vinden, beschadigd door brand. |

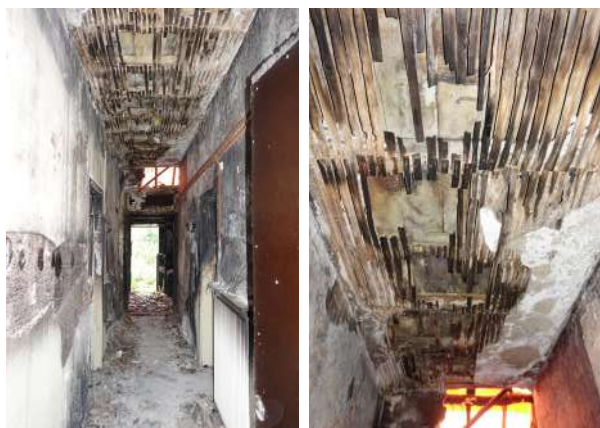
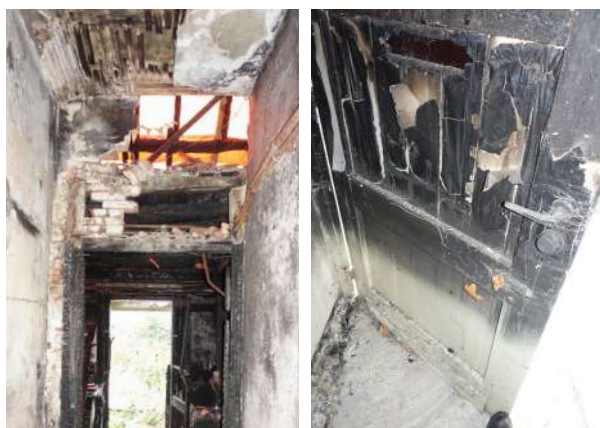
afb. 59: Inkomhal: toestand december 2023.

#### NA BRAND INKOMHAL

| Wanden | <a href="#">Hoge erfgoedwaarde</a><br>Boven toegangsdeur naar 0.4 restant van versteende vakwerkbouw of gedicht bovenlicht. Tussenwand naar ruimte 0.3 is vakwerkwand (zie onder 2 woonkamer).<br><a href="#">Geen erfgoedwaarde</a><br>Behangen en wit overschilderd (recente wandbekleding), erg beschadigd door brand. |
| Plafonds | <a href="#">Hoge erfgoedwaarde</a><br>Vlak bepleisterd met pleisterwerk op rinkellatten. Beschadigd tijdens brand waardoor rinkellatten, kinderbalken en authentieke houten plankenvloer erboven zichtbaar ligt. |
| Schrijnwerk | <a href="#">Hoge erfgoedwaarde</a><br>19de-eeuwse houten paneeldeur naar 0.3 met aangepast beslag, vernieuwde ovale deurknop en sleutelplaat.<br><a href="#">Geen erfgoedwaarde</a><br>Recente schildersdeur naar 0.2 en een gelijkaardige schildersdeur naar 0.4, volledig uitgebrand. |

| Appreciatie | <p><b>Hoge erfgoedwaarde</b></p> <p>Te behouden elementen zijn het pleisterwerk op rinkellatten, met bovenliggende vloerplanken, vakwerkwanden, schrijnwerk van 19de-eeuwse paneeldeur.</p> <p><b>Geen erfgoedwaarde</b></p> <p>Recente behangsels, schildersdeuren met modern deurbeslag en terrazzotegels. Wanneer men in de toekomst de recente tegelvloer wil vervangen, kan er best geopteerd worden voor zwarte en witte cementtegels van klein formaat en gelegd in dambordpatroon. Deze tegels leunen immers sterk aan bij de originele cementtegels en zijn daarom een waardevol alternatief.</p> |

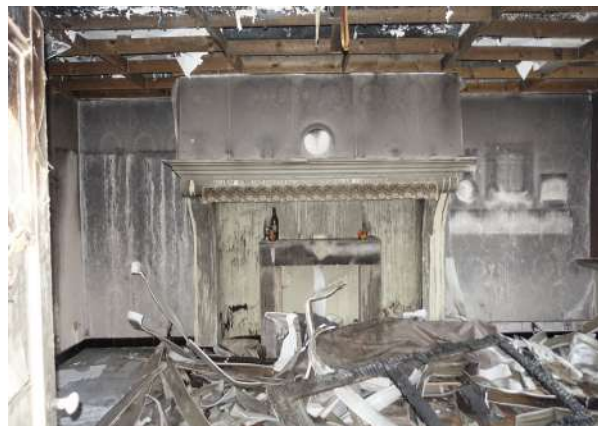
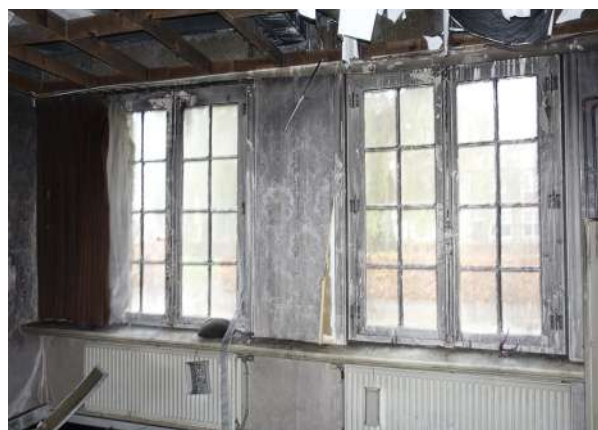
afb. 61: Woonkamer: toestand december 2023.

## NA BRAND WOONKAMER

| Wanden | <p><b>Hoge erfgoedwaarde</b></p> <p>Door het gedeeltelijk afbranden van het behang tegen de scheidingswand met de inkomhal kwam een authentieke vakwerkwand aan het licht. Restanten van een houten stijl, schoor en originele lemen opvulling, vermoedelijk met vitselwerk en kalkwitsellaag is bewaard onder de behangsels. Scheidingswand met opkamer is ook versteende vakwerkwand, zichtbaar vanuit opkamer.</p> <p><b>Geen erfgoedwaarde</b></p> <p>Recente behangsels.</p> |
| Plafond | <p><b>Hoge erfgoedwaarde</b></p> <p>Door het afbranden van het verlaagd plafond is de originele houten zoldering aan het licht gekomen, bestaande uit moerbalken, kinderbalken en houten spreidseel (of bovenliggende plankenvloer). Bij één moerbalk is restant van geprofileerde balksleutel aangetroffen, wellicht werden de andere sleutelstukken verwijderd voor het plaatsen van het verlaagd plafond.</p> |

| Appreciatie | <p><b>Hoge erfgoedwaarde</b></p> <p>Te behouden elementen zijn de authentieke brede haard met gotische mantel en geprofileerde haardbalk, de originele houten zoldering (moerbalken, sleutelstuk, kinderbalken en spreidsel), de originele vakwerkwand met stijlen, schoren en traditionele invulling met leem- en vitswerk, het 19de-eeuwse schrijnwerk van de vensters, inclusief het getrokken glas en het raambeslag, en de paneeldeur naar 0.1 met deuromlijsting.</p> <p><b>Geen erfgoedwaarde</b></p> <p>Om de erfgoedwaarde van de begijnhofwoning te herstellen zijn volgende elementen te verwijderen/te vervangen:</p> <ul style="list-style-type: none"> <li>• verwijderen van versteende vakwerkwanden, uitbraak van recente metselwerk in halfsteensverband en herstel traditionele invulling met leem- en vitswerk (of isolerend systeem (bv. kalkhennep) met leempleister.</li> <li>• verwijderen van recente terrazzo tegelvloer met herstel van vloer die beter past in een historisch interieur van een begijnhofwoning.</li> <li>• de recente behangsels zijn te verwijderen met aandacht voor de oudere afwerkingslagen die hieronder bewaard zijn -&gt; Herstel van vakwerkwand (scheidingsmuur met inkomhal): af te werken met zichtbare stijlen, schoren en lemen opvullingen die wit gekalkt zijn, zoveel mogelijk origineel materiaal dient behouden te blijven! Ook herstel van versteende vakwerkwand met scheidingsmuur met opkamer naar historisch model.</li> <li>• moderne inzethaard te verwijderen en herstel van originele haardwand van brede haard.</li> <li>• Geglazuurde keramische plint vervangen met houten zwart geschilderde plinten naar historisch model.</li> </ul> |

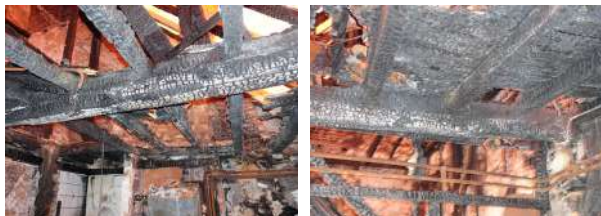
afb. 72: Keuken, plafond: toestand december 2023.

## NA BRAND HOUTEN ZOLDERING

| Appreciatie | <p><b>Hoge erfgoedwaarde</b></p> <p>Te behouden elementen zijn het originele houten zoldering, bestaande uit moer- en kinderbalken, het schoorsteenkanaal, het authentiek 19de-eeuws schrijnwerk van het venster, inclusief het raambeslag, en mogelijk de oudere afwerkingslagen die bewaard zijn onder de recente bekledingen van de wanden.</p> <p><b>Positieve erfgoedwaarde</b></p> <p>De cementtegels zijn vrij recent (begin 20ste eeuw), maar passen wel binnen dit kader en zijn dus belangrijke elementen om te behouden. De 20ste-eeuwse marmeren schoorstenemantel heeft geen uitzonderlijke erfgoedwaarde. De plaats van de haard dient behouden te blijven, duidt aan dat op deze plaats een authentieke schouw heeft gestaan, maar de bewoner vrij om de materiële uitvoering van de haard naar believen aan te passen, rekening houdende met de bestaande context van het interieur en steeds in overleg met erfgoed.</p> <p><b>Geen erfgoedwaarde</b></p> <p>Geglazuurde keramische plint, houten tabletten en recente schildersdeur naar kamer 0.3.</p> <p>Om de erfgoedwaarde van de begijnhofwoning te herstellen zijn volgende elementen te verwijderen: de recente behangsels zijn te verwijderen met aandacht voor de oudere afwerkingslaag die hieronder bewaard kan zijn, en indien tussenmuur behouden wordt, schildersdeur vervangen met paneeldeur naar historisch model. Zwart geglazuurde tegelplinten die in de loop van de 20ste eeuw werden geplaatst, kunnen wellicht beter vervangen worden door houten zwart geschilderde plinten naar historisch model.</p> |

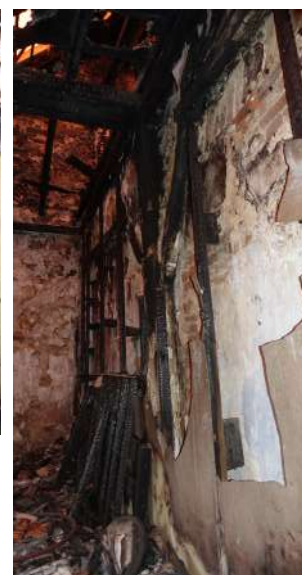
afb. 80: Opkamer, restant vakwerkgevel: toestand december 2023.

Een belangrijk bouwspoor is de steunmuur waarbij na de brand aan licht kwam dat deze volledig opgebouwd is uit vakwerk met verticale stijlen, ankerbalken, afgesneden penuiteinden en schoren die naderhand werd versteend. Tot op heden is er geen enkele woning op het begijnhof gekend waar deze structuur nog zo intact aanwezig is gebleven. Het gaat hier m.a.w. om een “missing link” in de bouwevolutie van de begijnhofwoningen. Het zal duidelijk zijn dat men bij een herstel en heropbouw moet uitgaan van een maximaal behoud van de houten structuren. Indien de verkoling van het hout in de aanbouw en de linkerhelft te sterk is gevorderd zal herbruik onmogelijk zijn. In dat geval moet koste wat kost een stipte reconstructie “naar bestaand model” overwogen worden.

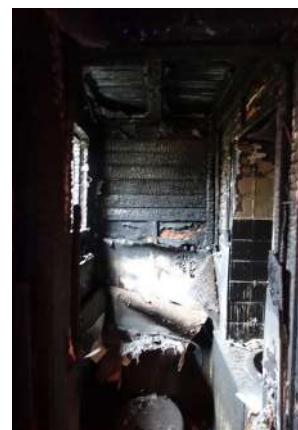
NA BRAND TOILET

| Schrijnwerk | <b>Geen erfgoedwaarde</b><br>Modern venster en schildersdeur (deur is vernield tijdens brand) |

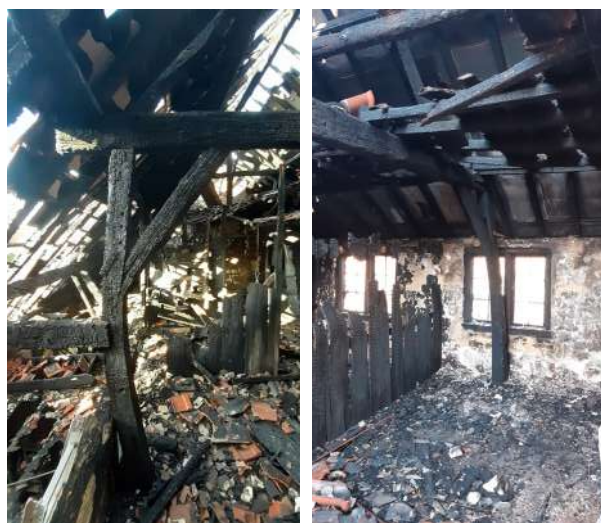
#### NA BRAND ZOLDER HOOFDVOLUME

| Vloer | <p><b>Hoge erfgoedwaarde</b></p> <p>Houten plankenvloer met brede boomplanken (erg oud). Beschadigd tijdens brand.</p> <p>Houten planken vloeringsvloer is ook bewaard, minder hard beschadigd tijdens brand.</p> |
| Schrijnwerk | <p><b>Hoge erfgoedwaarde</b></p> <p>Drie 19de-eeuwse vensters met 6 kleine vlakken per raamdeel. De glazen waren met mastiek vastgezet in de ijzeren glasroedes maar zijn door de brand volledig uitgevallen. Van de 'raamvleugels' is telkens het rechterkader vast en het linkerkader openslaand naar buiten toe.</p> |

De zolder was vóór de brand niet bereikbaar en volledig afgesloten, wellicht zat het zolderluik verstopt onder een verlaagd plafond. Bij toekomstige werken aan de zoldering moeten bouwsporen onderzocht en geregistreerd worden, bijvoorbeeld zou men bouwsporen kunnen terugvinden van een raveelconstructie in de houten zoldering die wijzen naar de locatie waar de vroegere spiltrap/ zolderluik zat.

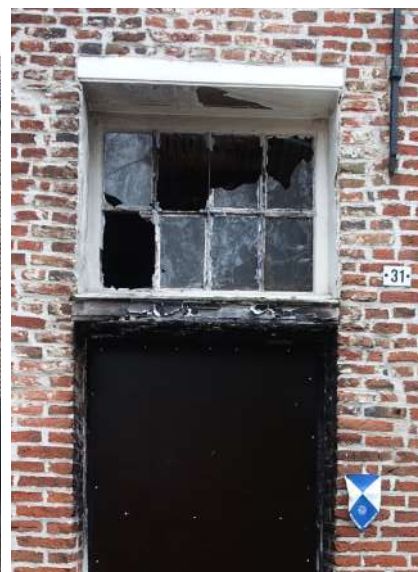
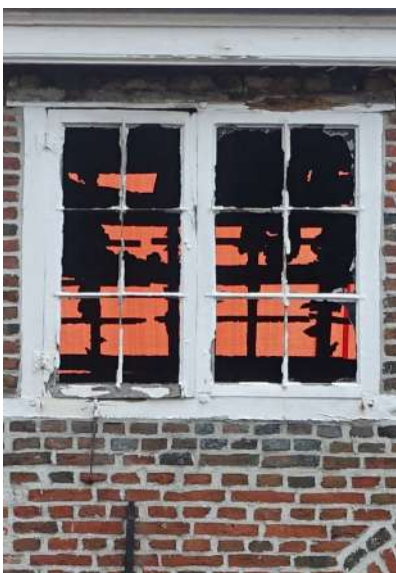
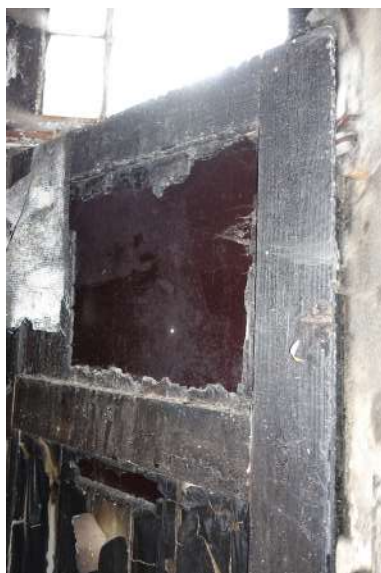
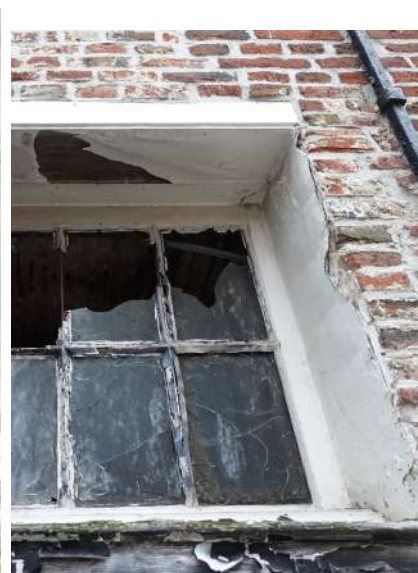
afb. 86: Voorgevel nr. 31: huidige toestand december 2023.

Het opgaand metselwerk van de voorgevel verkeert in goede staat ondanks de brand. Plaatselijk rondom de deuromlijsting met roet aangeslagen. Het opgaand metselwerk van de achtergevel is in slechtere staat. Het linkerdeel van de achtergevel ter hoogte van de opkamer is het metselwerk heropgevoegd met cementmortel. Dit is niet alleen slecht voor de bakstenen maar ontsiert de gevel ook. Dit moet in de toekomst vermeden worden, men moet kalkmortel gebruiken (geen kalkcementmortel).

- Behoud/ zichtbaar laten van bouwsporen en bouwnaden in het metselwerk
- Verwijderen van cementvoegen en cementeringen die schadelijk zijn voor het metselwerk en heropvoegen met kalkmortel (achtergevel, opkamer)
- Verwijderen van roetsporen door zachte gevelreiniging (niet zandstralen!)
- Herstel uitgespoeld voegwerk en weggevalen voegen opgaand metselwerk in kalkrijke mortel
- Herstel en inbinden van scheuren in opgaand metselwerk
- Herstel aansluiting dakbedekking en opgaand muurwerk

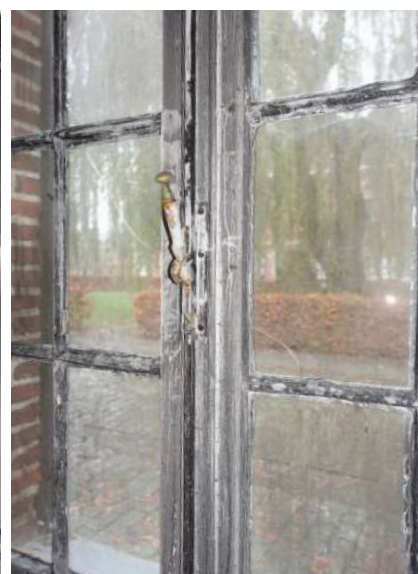
afb. 87: Schrijnwerk voorgevel, begane grond: huidige toestand december 2023.

Gezien de grote bouwhistorische waarde van het bewaarde 19de-eeuwse buitenschrijnwerk in de voorgevel en tuinberging moet er getracht worden zoveel mogelijk origineel materiaal te behouden. Echter gezien de slechte toestand wegens de brand is het aangeraden om het volledig beschadigd schrijnwerk in zijn geheel te restaureren naar bestaand model, inclusief beslag. De voordeur is grotendeels uitgebrand en zal volledig vernieuwd moeten worden. Van het bovenlicht en de drie vensters op de verdieping zijn de originele getrokken glazen uitgebroken maar de ijzeren glasroeden en houten kader wel behouden. Van drie grote vensters op de begane grond zijn de beglazingen behouden, waarvan enkele wel gebarsten zijn. De buitenluiken verkeren al bij al in goede toestand. De verflagen van het schrijnwerk zijn erg verschaald. Er dient worden nagekeken door een specialist of enkele delen van schrijnwerk gerecupereerd kunnen worden of best volledig vernieuwd worden naar bestaand model. Hierbij zal men een gedetailleerd nazicht van aangetaste en verzwakte delen uitgevoerd moeten worden. Het schrijnwerk in de achtergevel was reeds vernieuwd en niet meer authentiek. Voornamelijk aan de keuken waar de brand is ontstaan is het schrijnwerk van de vensters en achterdeur in zeer slechte staat. Hier wordt aangeraden om het schrijnwerk te vervangen naar historisch model.

- Behoud en restauratie van origineel schrijnwerk (inkomdeur met bovenlicht, vensters voorgevel en buitenluiken)
  - Gedetailleerd nazicht en herstel van aangetaste en verzwakte delen

- Integraal behoud van getrokken glas of herstel in getrokken monumenten glas
  - Ontroesten van de ijzeren glasroedes en behoud van oude roedeverdeling

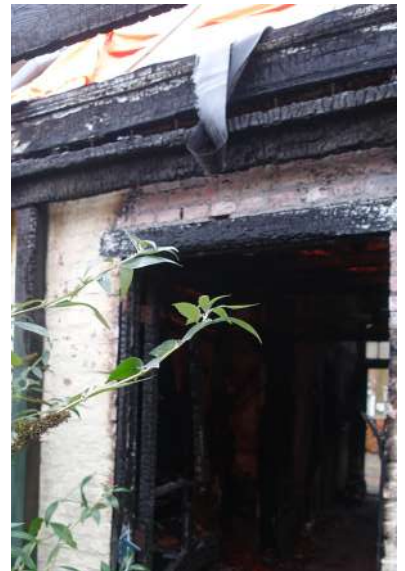
afb. 89: Achtergevel: huidige toestand december 2023.

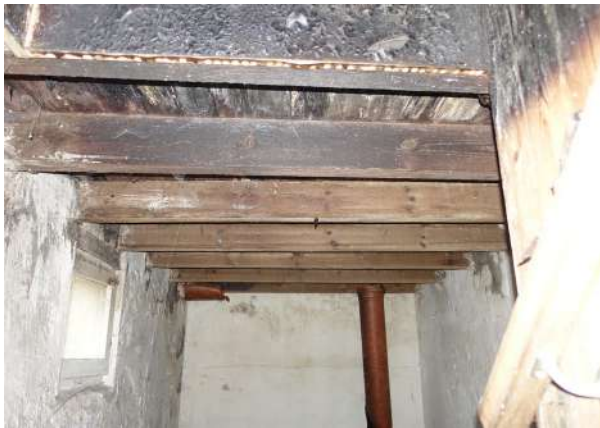
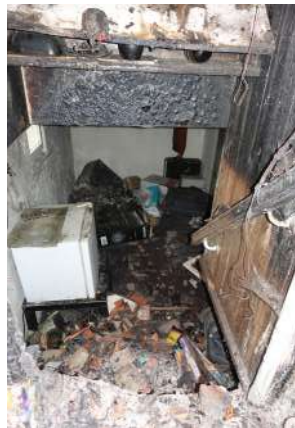
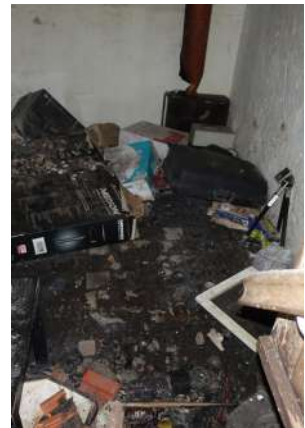
afb. 91: Kelder: toestand december 2023.

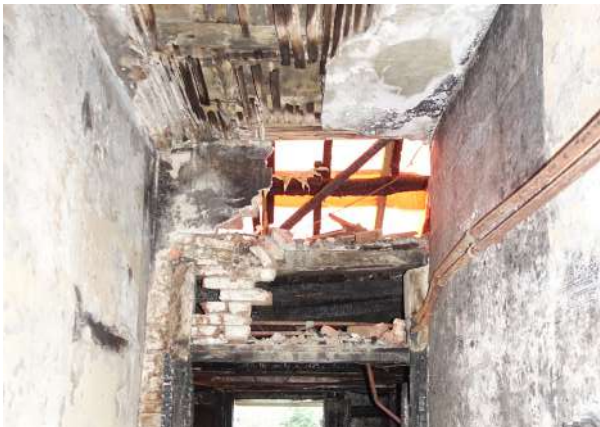
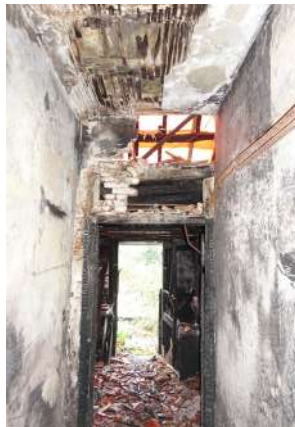
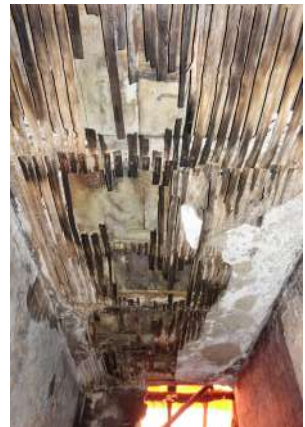
afb. 92: Inkomhal: toestand december 2023.

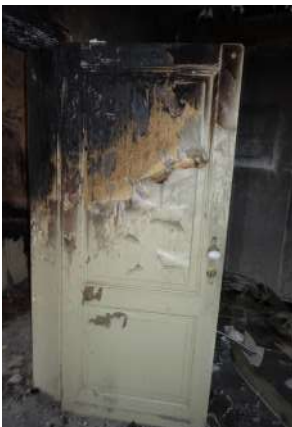
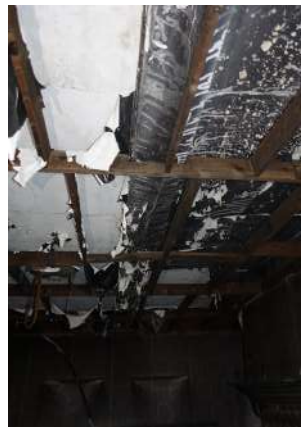
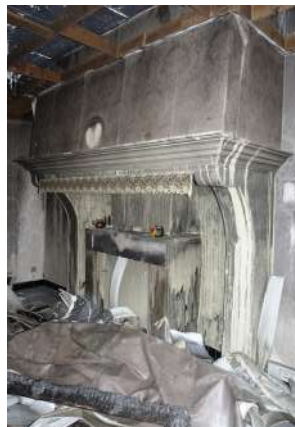
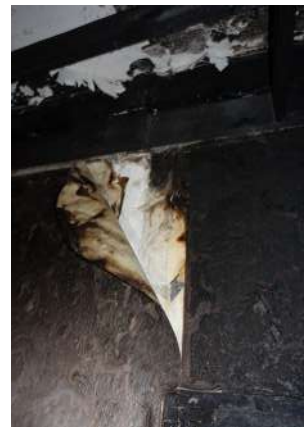
afb. 93: Woonkamer: toestand december 2023.

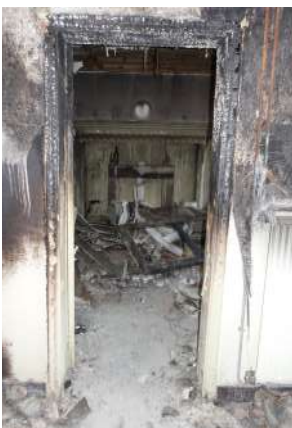
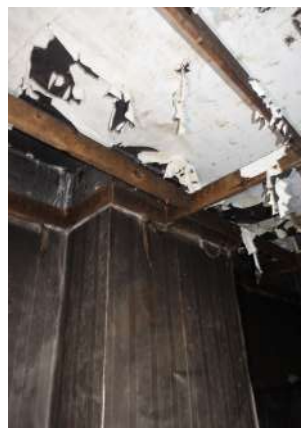
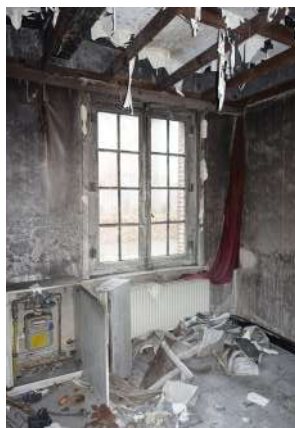
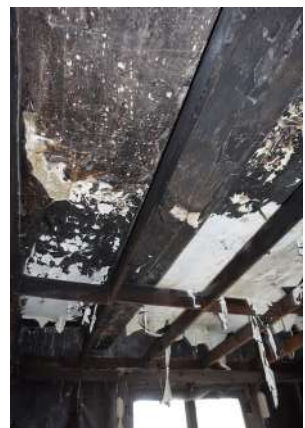
afb. 94: Slaapkamer: toestand december 2023.
