# 393 BEGIJNHOFWONING NR. 36 (TURNHOUT)

Begijnhof 36 | 2300 Turnhout

## BEGIJNHOFWONING NR. 36 - CHE- & BOUWFYSISCH ANALYSE

Opgemaakt te Herentals | april 2024

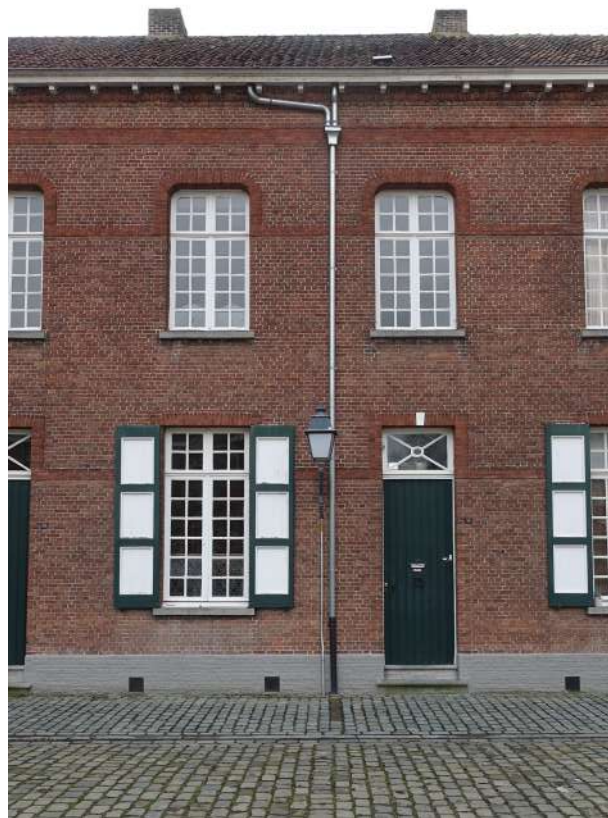
afb. 46: Voorgevel nr. 36: huidige toestand mei 2023.

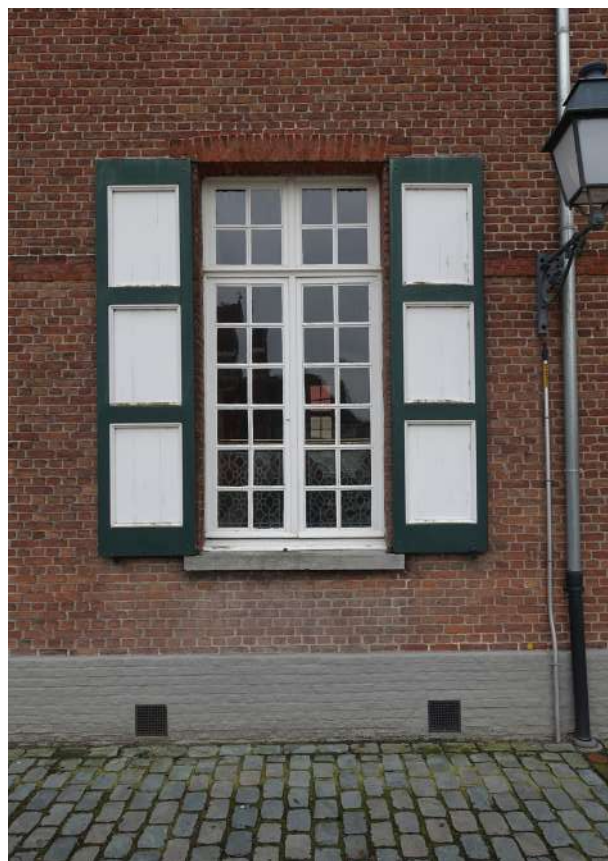
afb. 48: Voorgevel nr. 36: Details, huidige toestand mei 2023.

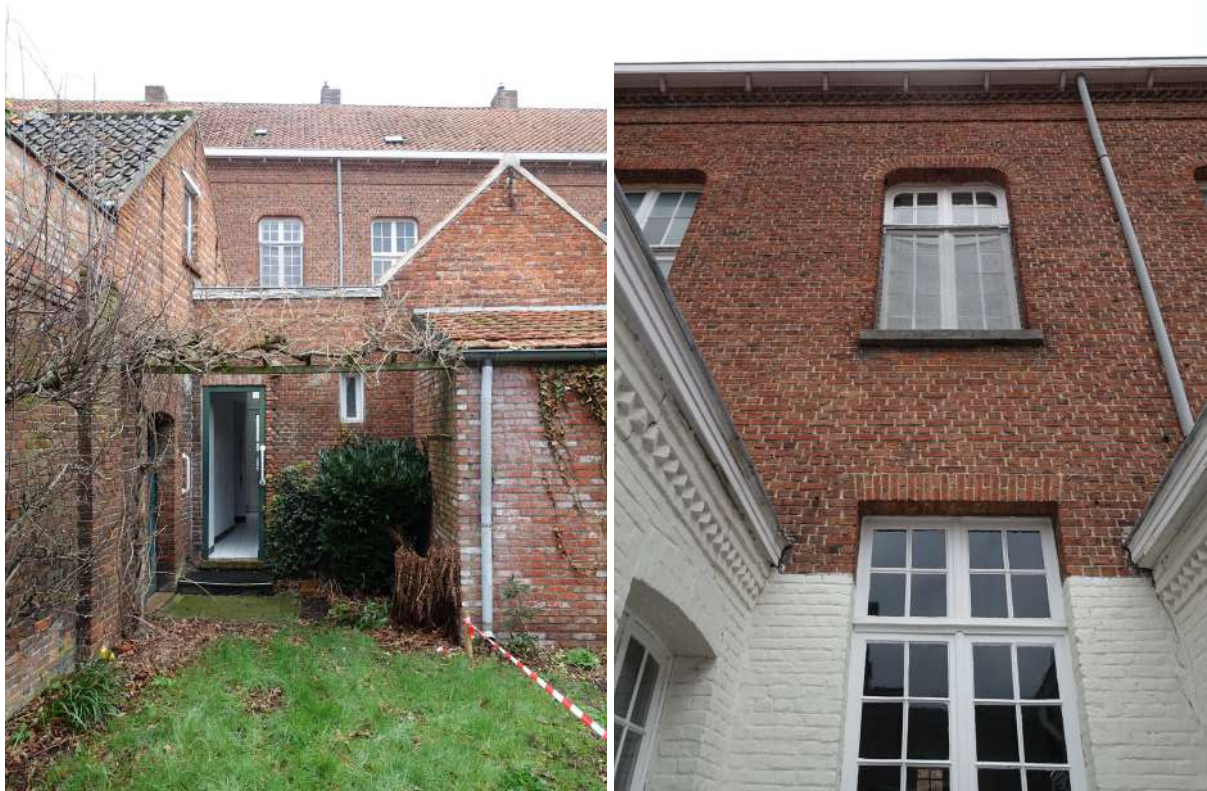
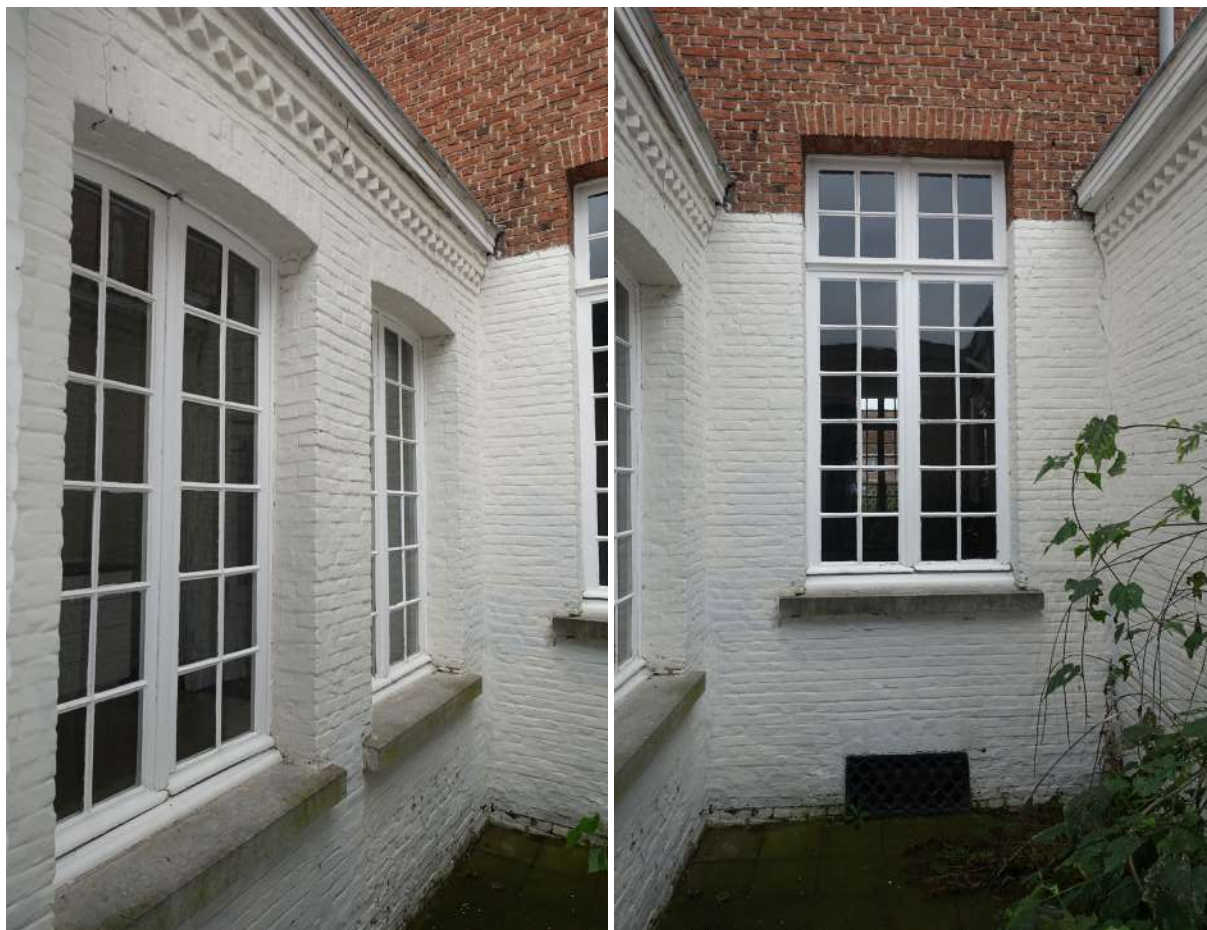
afb. 49: Achtergevel en binnenkoer nr. 36: huidige toestand 2024.

Erg uitgespoeld voegwerk aan de achtergevel en aanbouw. Plaatselijk herstellingen gebeurt in de achtergevel met cementvoegen. De bouwnaden moeten afleesbaar blijven en als bouwspoor behouden worden. De gevels op de binnenkoer vertonen lichte scheurvorming. Het moet heropgevoegd en ingebonden worden. De beschadigde delen dienen hersteld te worden. De witte kaleilaag verkeert in goede toestand maar is ter hoogte van de plint beschadigd met afbladderende verf omwille van vochtschade. Pvc regenafvoeren worden bij voorkeur vervangen met een zinken exemplaar. De kroonlijst bevindt zich in goede staat aan de binnenkoer, maar aan de achtergevel komt de verf los. De verflagen van het schrijnwerk van de vensters en deuren zijn in goede toestand. De beschildeerde delen moeten geverfd worden met een minerale, dampopen verf (kalk- of silicaatverf). Dampdichte verven, zoals latex of chloorrubber moet men vermijden, alsook meerlagige siloxaanverf.

- Verwijderen van cementvoegen en cementeringen die schadelijk zijn voor het metselwerk
- Herstel uitgespoeld voegwerk en weggevallen voegen opgaand metselwerk met kalk-cementmortel

- Heropvoegen van verdwenen voegen tussen natuurstenen delen (watersijpeling) & herstel van de voegen tussen de stenen in kalkrijke mortel
- Herstel en inbinden van scheuren in opgaand metselwerk

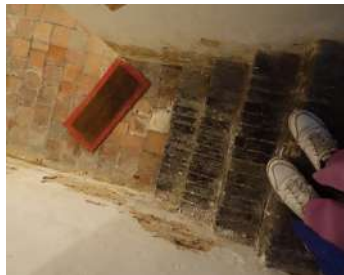
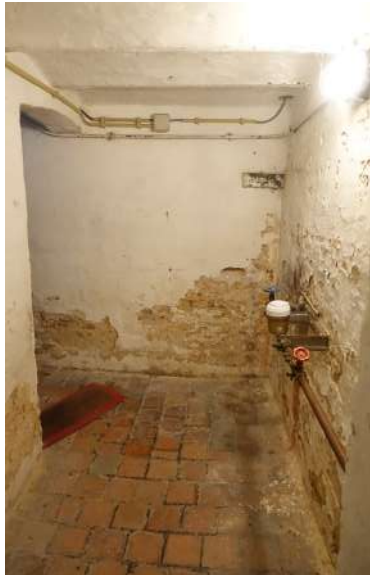
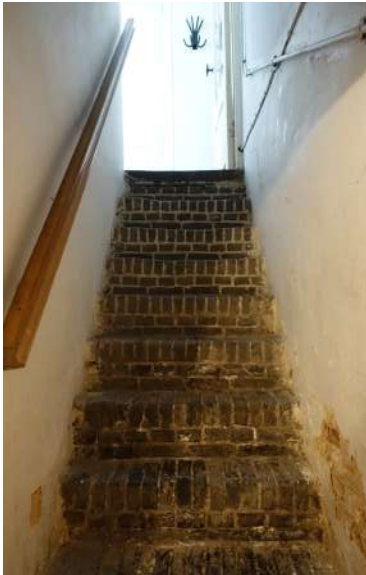
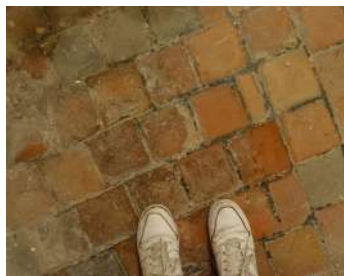
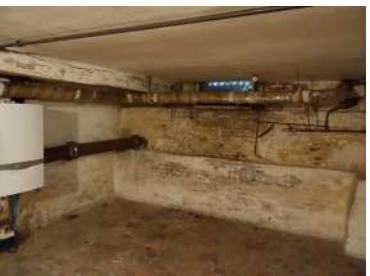
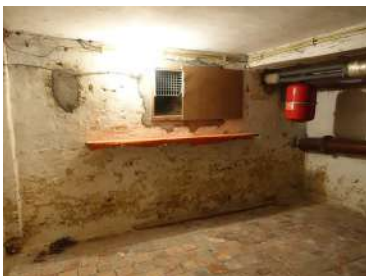
afb. 50: Kelder: huidige toestand mei 2023.

De authentieke aarde tegels dienen gereinigd te worden. Als gevolg van de vochtschade zijn de kalkverflagen op veel plaatsen losgekomen. Ook de verlaag op de moerbalk bladdert af. Een echte waterdichte bekuiping op basis van cement is hier uit den boze: men aanvaardt best de lichte verkleuringen en de beperkte capillaire vochtinfiltratie als een onvermijdelijke karakteristiek van dergelijke oude bakstenen keldervloer. Op enkele plaatsen waar de kalkpleister los kwam ten gevolge van opstijgend vocht dient de kalklaag te worden hersteld. Punctueel herstel bakstenen keldervloer. Leidingen in opbouw kunnen iets discreter worden aangebracht. Te allen tijde vermijden dat historisch waardevolle kelders gereduceerd worden tot technische kruipruimtes.

De stalen liggers van de troggewelven zijn mee wit gekalkt, deze dienen nagekeken te worden en kunnen preventief een roestwerende behandeling krijgen. Op een aantal punten zijn de stalen liggertjes van de troggewelven sterk geroest en moeten behandeld worden (vrijmaken, ontroesten en herschilderen met aangepaste corrosiewerende verf).

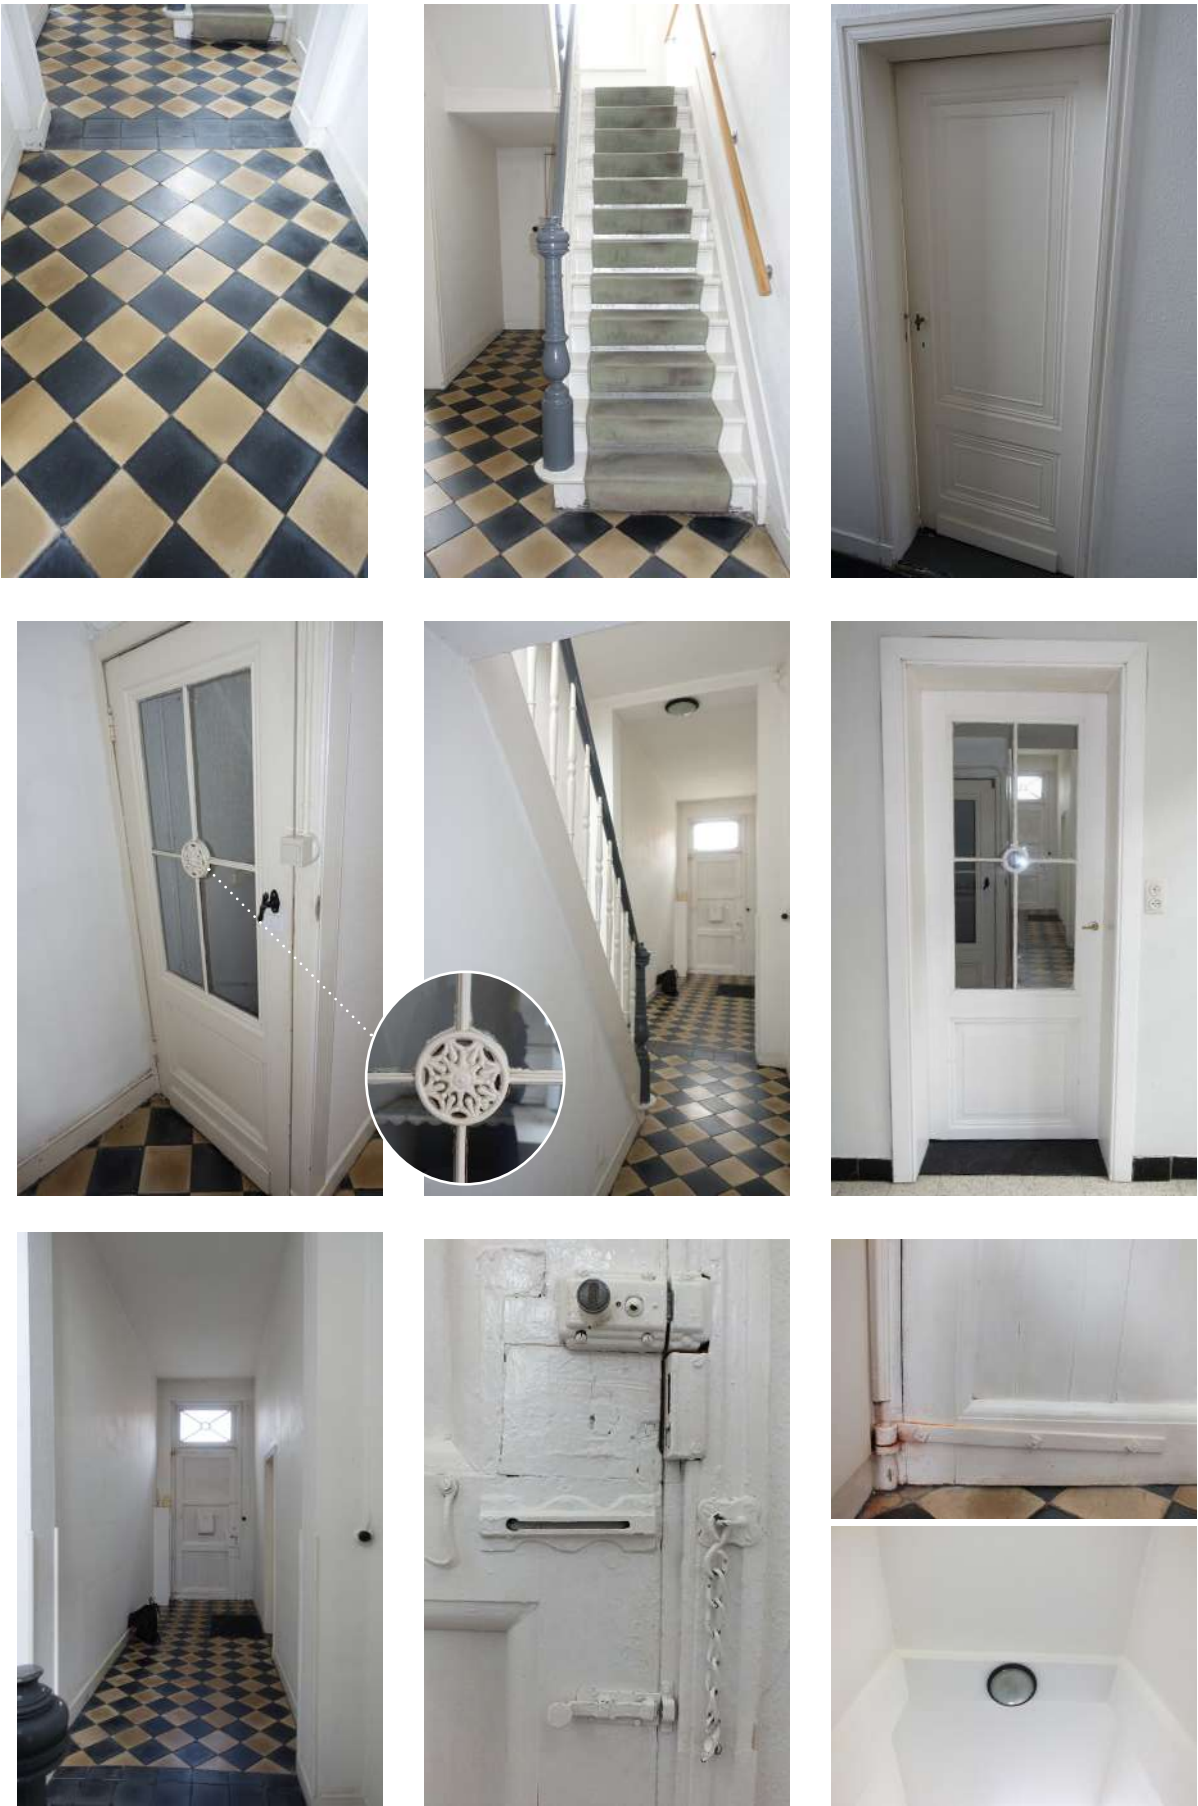
afb. 53: Begane grond, vertrek 0.1 traphal: huidige toestand mei 2023.

De cementtegels in de traphal en sas verkeren in goede staat. De vloer moet een algemeen nazicht krijgen (correcte aansluiting op wanden, losliggende tegels) en een reiniging (lijmresten, vochtvlekken,...). Als men het nodig acht om de vloeropbouw aan te passen (vochtscherm, thermische isolatie) moeten deze tegels voorzichtig uitgenomen worden voor hergebruik. Het recupereren is sterk afhankelijk van het feit of de tegels in een cementbed werden geplaatst. Bij plaatsing op een zavelbedding (zoals meestal het geval is) stelt er zich zelden een probleem.

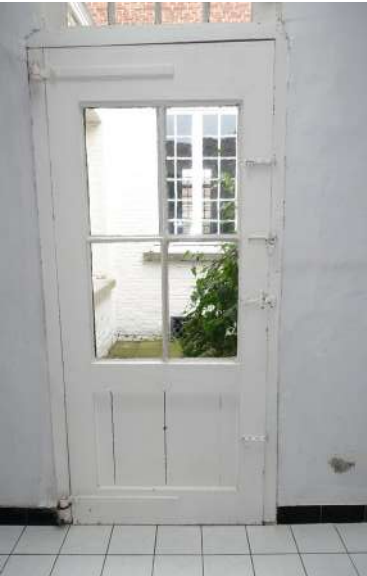
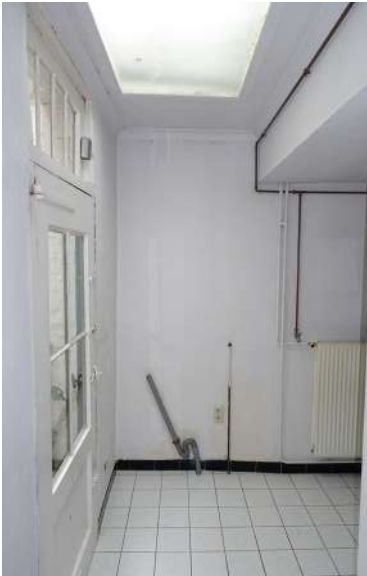
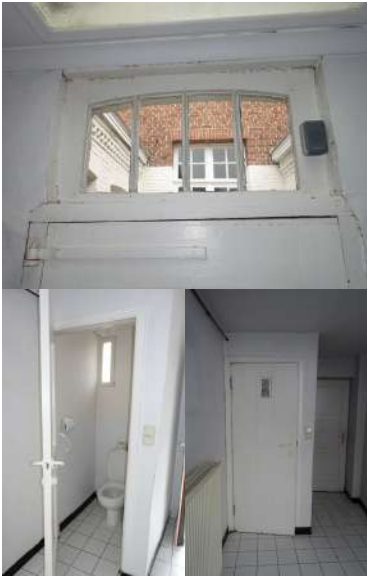
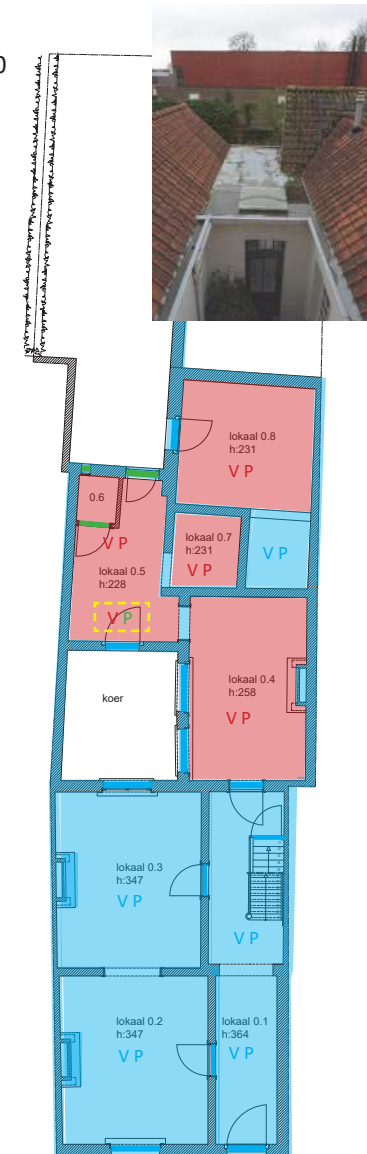
VERTREK 0.5 - 0.6

| Schrijnwerk | <b>Hoge erfgoedwaarde</b><br>Authentieke beglaasde, wit geschilderde originele buitendeur naar binnenkoer. Ze bevat nog authentieke sobere deurhengsels, sloten en duimen. Boven de volle deur is er een wit geschilderd bovenlicht met enkele beglazing. |

| Appreciatie | <p><b>Hoge erfgoedwaarde</b></p> <p>Deze aanbouw is oorspronkelijk (terug te vinden op de mutatieschets van 1871) maar de elementen in de sas hebben geen authentieke waarde, behalve het authentieke schrijnwerk van de buitendeur, inclusief getrokken beglazingen, bovenlicht en deurbeslag te behouden.</p> <p><b>Indifferente erfgoedwaarde</b></p> <ul style="list-style-type: none"><li>Lichtkoepel in plafond, recent maar niet beeldverstorend.</li></ul> <p><b>Storende erfgoedwaarde</b></p> <ul style="list-style-type: none"><li><i>Vloer</i>: de vloer is niet origineel. De vloertegels worden best aangepast indien men het vloerveld beter zou wensen te isoleren. Een tegelvloer naar historisch model met gele en zwarte tegels in dambordpatroon zijn hier meer wenselijk.</li><li><i>Plafond</i>: het verlaagd vals plafond heeft geen waarde en zou best vervangen worden door een bepleisterd plafond.</li></ul> |

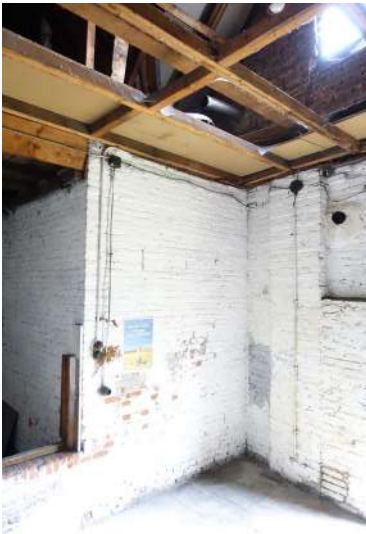
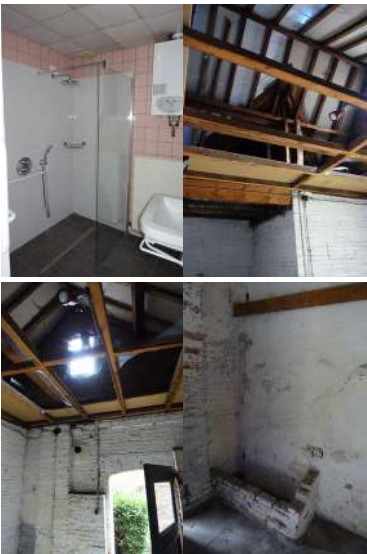
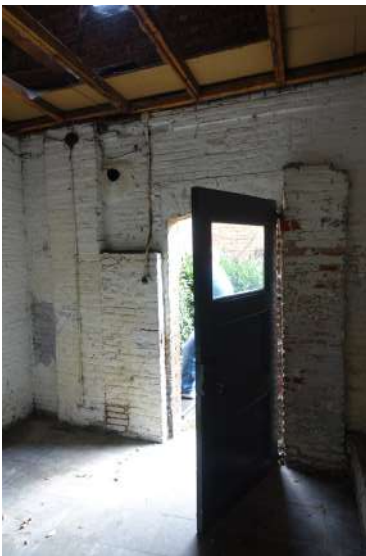
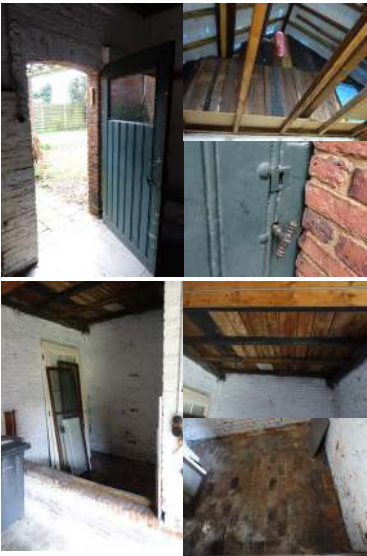
TUINBERGING 0.8 (EN 0.7)

| Plafonds | <b>Hoge erfgoedwaarde</b> Houten balkenzoldering, kinderbalken met hierboven vloerplanken<br><b>Indifferente erfgoedwaarde</b> Vernieuwd dakgebint<br><b>Geen erfgoedwaarde</b> (deels) Bedekt met houten plaatmateriaal i.f.v. verlaagd plafond |
| Schrijnwerk | <b>Hoge erfgoedwaarde</b> Authentieke opgeklampte (later beglaasde) deur bewaard, inclusief deurbeslag met 19de-eeuwse deurkruk, donker groen beschilderd.<br>In de berging wordt nog een authentieke beglaasde binnendeur bewaard, identiek aan de kelder- en keukendeur. Vermoedelijke weggenomen tussen aanbouw en sas. |

| Appreciatie | <b>Hoge erfgoedwaarde</b><br>Te behouden elementen zijn het origineel schrijnwerk van de donker groen beschilderde opgeklampte buitendeur, inclusief deurbeslag, bewaarde 19de-eeuwse beglaasde binnendeur, bakstenen vloer, houten balkenzoldering en wit gekaleid of bepleisterde bakstenen wanden. |

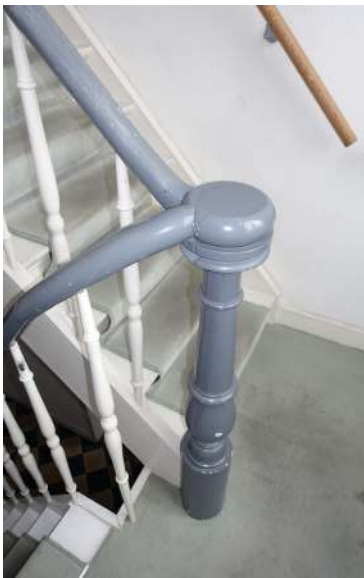
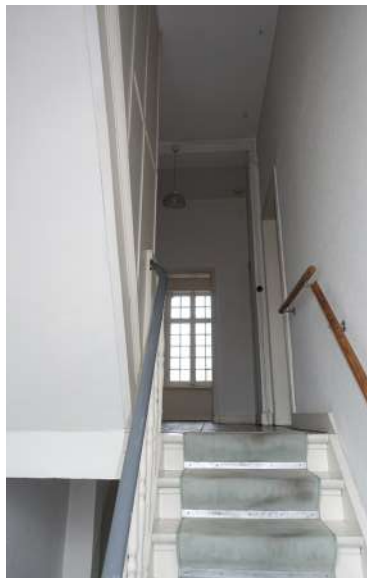
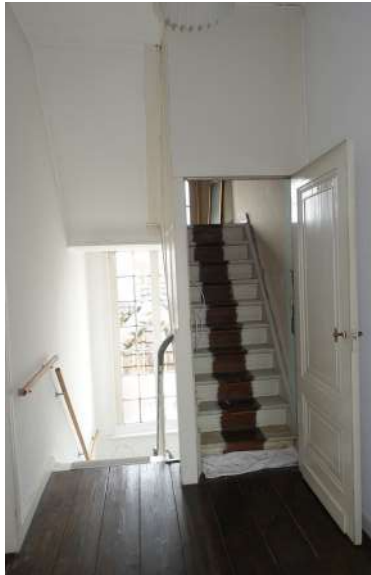
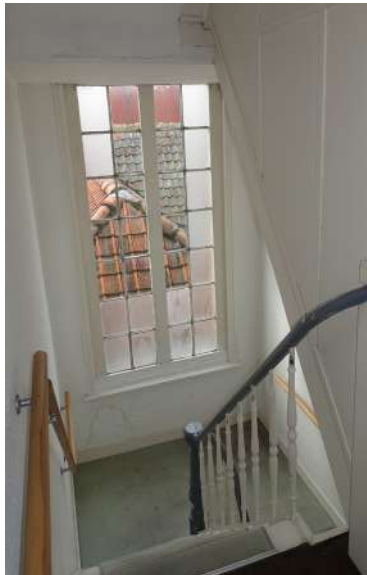
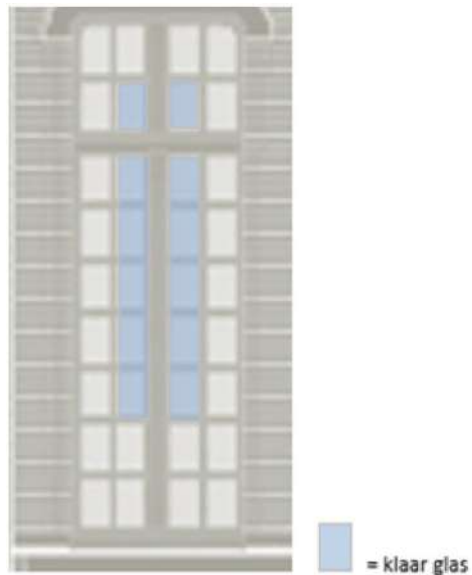
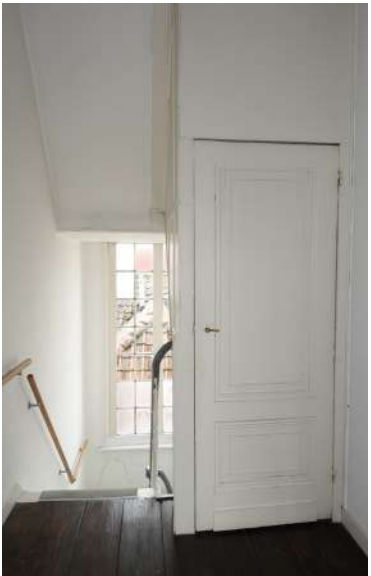
afb. 57: Verdieping: traphal 1.1: huidige toestand 2024.

| Trap | <b>Hoge erfgoedwaarde</b> De laat 19de-eeuwse houten trap met gedraaide spijlen is bewaard.<br><b>Geen erfgoedwaarde</b> Wat betreft de trap naar de zolder werd recent een bekasting gemaakt (niet waardevol), afgesloten met gerecupereerde paneeldeur (wel waardevol). |
| Appreciatie | <b>Hoge erfgoedwaarde</b><br>Waardevolle elementen die bewaard dienen te blijven zijn de houten plankenvloer, het schrijnwerk en de trap in zijn geheel. De wanden en plafond dienen vlak bepleisterd te blijven. Het originele raam op de tussenbordes is zeer waardevol en dient bewaard blijven, evenals de vier paneeldeuren. De raamvlakken die ingevuld zijn met floatglas zouden best terug vervangen worden door gelijkaardig mat glas volgens bovenstaand patroon.<br><br><b>Geen erfgoedwaarde</b><br>Bij restauratie zou men wel best nazien of onder de witte verflagen op de trap nog andere verf- of beitslagen aanwezig zijn. De tapijtbekleding op de tussenbordes is te verwijderen, herstel van plankenvloer. De bekasting van de zoldertrap wordt bij voorkeur ook verwijderd. |

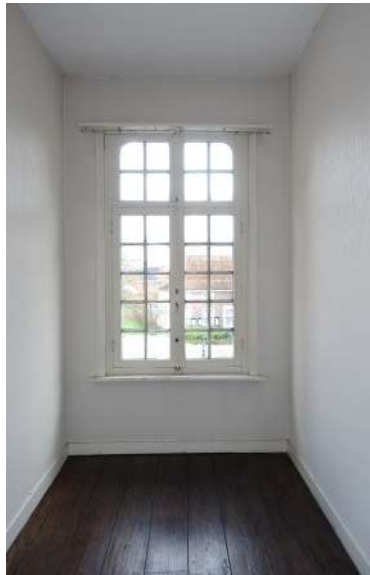
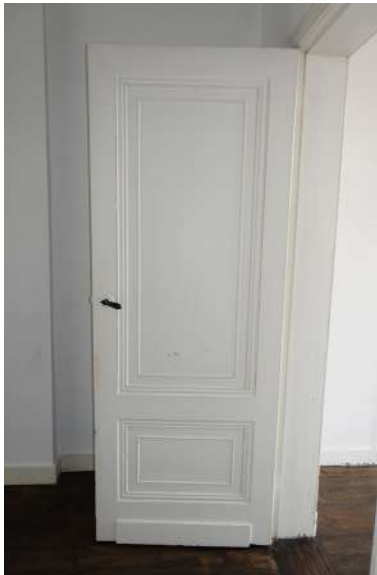
afb. 62: Verdieping: vertrek 1.2: huidige toestand 2024.

| Vloer | Hoge erfgoedwaarde Authentieke plankenvloer. |

| Plafonds | Hoge erfgoedwaarde Vlakke bepleistering, vermoedelijk op houten latwerk, zonder kroonlijsten of enig decoratief stucwerk. |
| Schrijnwerk | Hoge erfgoedwaarde Er is één wit geschilderd raam met spanjolet en originele scharnieren, het betreft een 19de-eeuws raam met kleinhoutverdeling dat nog werd ingevuld met ijzeren glasroeden. Eén wit geschilderde paneeldeur, laat 19de-eeuwse model. De originele deurkruk is bewaard.<br>Geen erfgoedwaarde Voorzet glas-in-lood kader (past typologisch niet bij venstertype van de woning) |

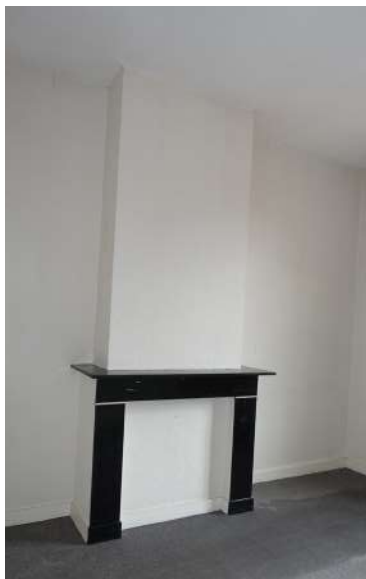
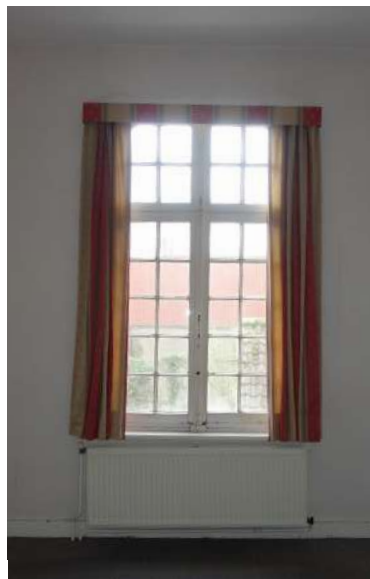
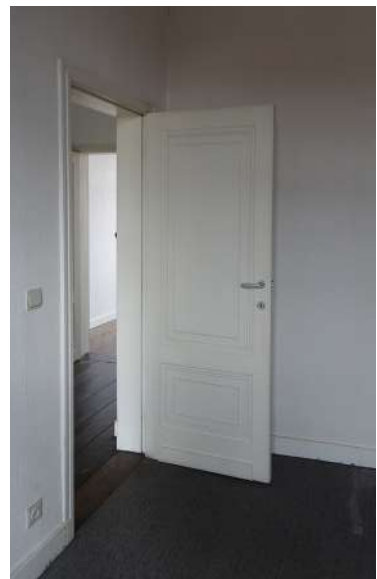
afb. 60: Verdieping: vertrek 1.4: huidige toestand 2024.

| Vloer | Geen erfgoedwaarde De vloer van de slaapkamer is bekleed met vast tapijt. Mogelijk is de authentieke plankenvloer hieronder bewaard. |
| Plafonds | Hoge erfgoedwaarde Vlakke bepleistering, vermoedelijk op houten latwerk, zonder kroonlijsten of enig decoratief stucwerk. |
| Schrijnwerk | Hoge erfgoedwaarde De laat 19de-eeuwse paneeldeur is hier ook bewaard. Het origineel deurbeslag is niet bewaard. Het tweedelig getoogd raam met kleinhoutverdeling is origineel, inclusief raambeslag. Het betreft een 19de-eeuws raam ingevuld met ijzeren glasroeden. |

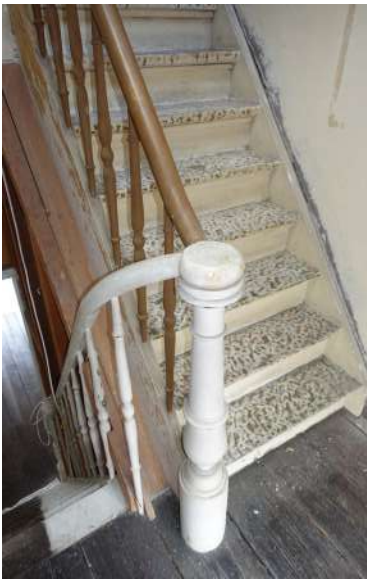
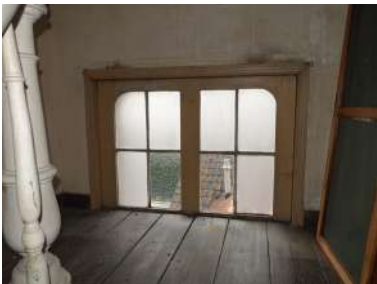
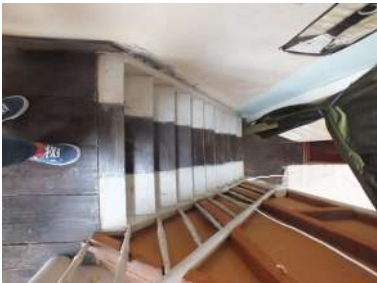
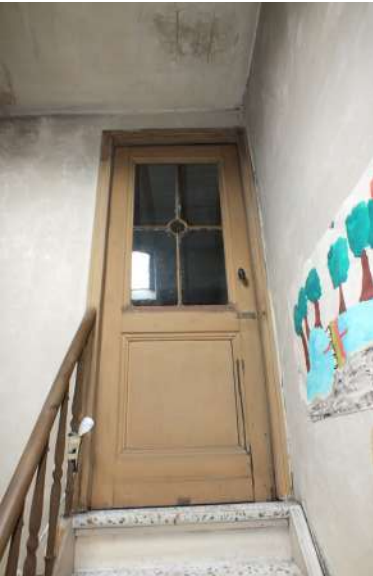
afb. 63: Zolder: traphal, huidige toestand 2024.

Ter hoogte van de gemetselde schoorsteenkanelen en de nok zijn er mogelijk vochtproblemen (of oude vochtproblemen). Het opgaand pleisterwerk is sterk aangetast, evenals plaatselijk de houten kapconstructie. De dakpannen en dakaansluitingen met de schoorsteen en nok dienen nagekeken te worden op lekken en zo snel mogelijk hersteld.

De scheidingsmuur, borstweringsmuren, schouwkanalen, wanden en plafond van de traphal hebben nog de oude bepleistering en zijn wit gekalkt. Ter hoogte van de nok met scheidingswand tegen woning nr. 37 is de bepleistering verdwenen, als gevolg van vochtinfiltratie. Barsten en lacunes in het pleisterwerk dienen hersteld te worden. Punctueel herstel van de afwerkingslagen en opnieuw wit kalken van het opgaand muurwerk, met traditionele materialen en technieken.

Alle houten structuren moeten nagezien worden, preventief en curatief behandeld worden tegen insecten en schimmels, ook al werd het dak al vernieuwd. De hoofdbalken, gordingen en nokbalk, moeten zeker op de koppen punctueel gecontroleerd worden om zeker te zijn dat ze niet t.g.v. vochtdoorslag aangetast zijn. Als men de schouwen toch niet meer gebruikt kan men deze best bovendaks dichtmaken, gezien de schade die de insijpelende regen kan veroorzaken aan het metselwerk van de schouwen.

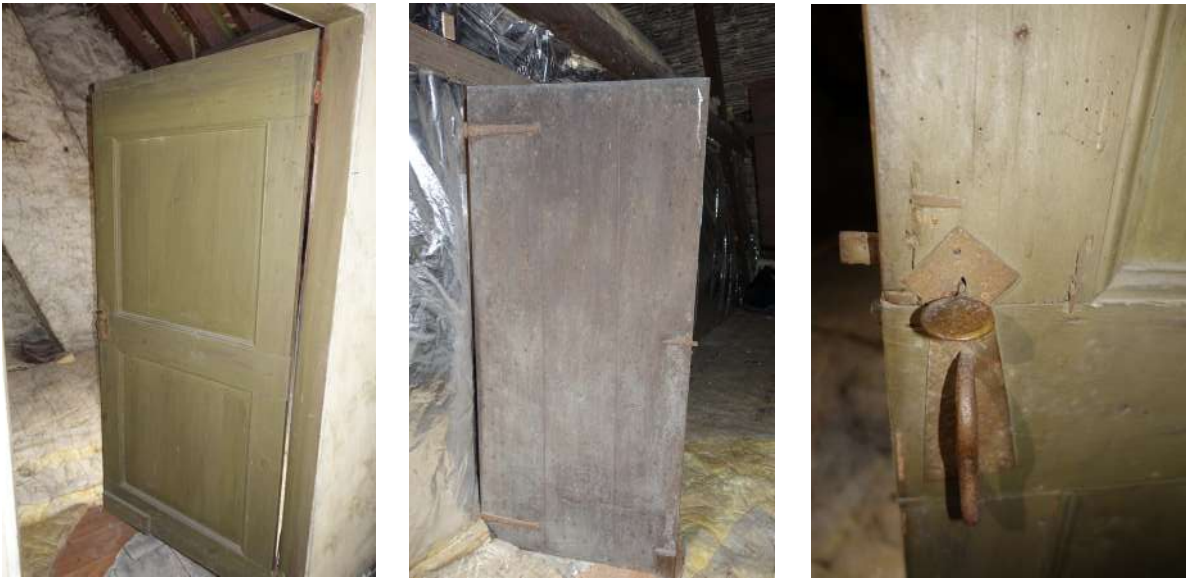
| Schrijnwerk | <b>Hoge erfgoedwaarde</b> De zolder is toegankelijk via een authentieke 19de-eeuwse beglaasde deur met origineel deurbeslag en kruk, zelfde type als de kelderdeur, onderverdeeld in vier vlakken door glasroedes, het in het midden versierde medaillon of luchtrooster verdwenen, vervangen met rond glaasje, bewaard kruk. In het schuine dakvlak zit nog een gerestaureerde lichtopening naar historisch model met ijzer schrijnwerk met tweedeling. Het grote wit geschilderde houten raam op het tussenbordes wordt besproken onder 1.1. |

afb. 66: Schrijnwerk: zolderdeuren, huidige toestand 2024.

| Appreciatie | <b>Hoge erfgoedwaarde</b><br>De wanden en plafond dienen vlak bepleisterd te blijven. De originele zolderdeur met beslag, venster op de tussenbordes en dakvenster moeten bewaard blijven. De trap moet in zijn geheel behouden blijven, ook de tamponeertechniek is waardevol. Bij aanpassingen van de trap ( zie hiervoor ) moet men ook steeds deze afwerking hernemen. |

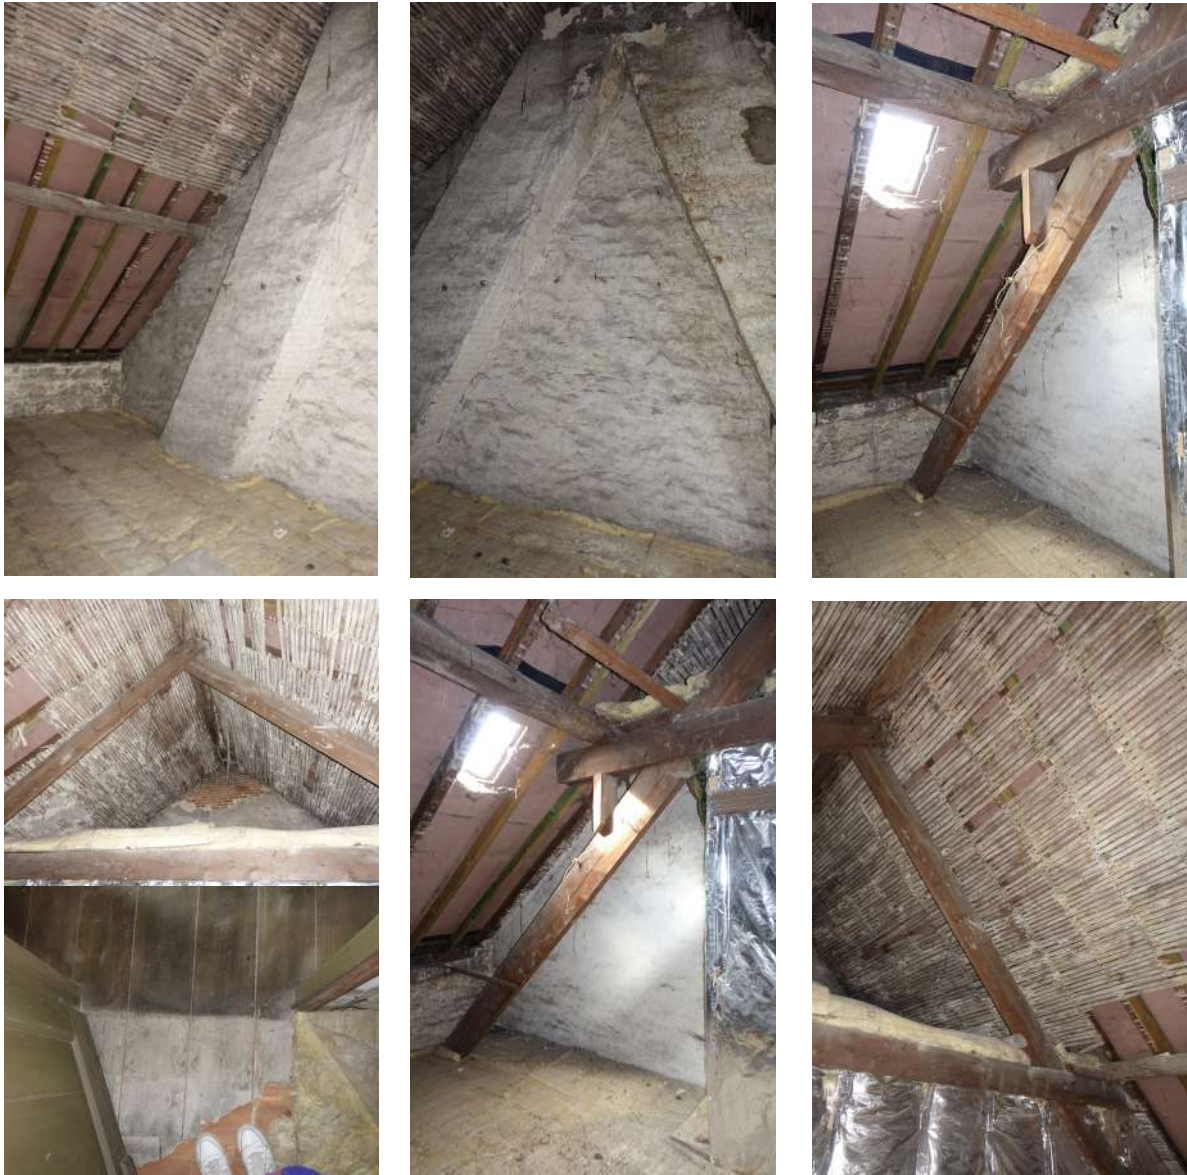
afb. 67: Zolder, huidige toestand 2024.

| Schrijnwerk | <p>Hoge erfgoedwaarde De zolderruimte zijn toegankelijk via een twee authentieke opgeklampte deuren, bestaande uit drie brede planken. Origineel deurbeslag behouden, samengesteld uit gehengens, ijzeren handgreep met lipslot en ovalen handgreep. Mogelijke 18de-eeuwse deuren die gerecupereerd werden. Afgezet dakvlakvenster na te kijken in vertrek 2.2, mogelijk 19de-eeuws type, reeds zichtbaar op prentbriefkaarten omstreeks 1900.</p> |

| Appreciatie | <p>Hoge erfgoedwaarde</p> <p>Belangrijk is dat het originele schrijnwerk van de opgeklampte en beglaasde deuren, inclusief beslag, de muurbepkeistering, plafondbepleistering op houten latwerk, de gemetste schouwen, oude vloerplanken en het houten dakgebinte bewaard blijven. De 19de-eeuwse zoldertrap moet uiteraard bewaard blijven.</p> <ul style="list-style-type: none"><li>• Te behouden elementen zijn: dakgebinte, zoldertrap, de gemetste schouwen, de originele bepleistering (op latten), het schrijnwerk van de waardevolle deuren inclusief deurbeslag en het ijzeren dakvlakvenster.</li><li>• De huidige ruimteconfiguratie is nog de originele en dient bewaard te blijven. De ruimtes mogen niet verder worden opgedeeld.</li><li>• bij herstellings- of aanpassingswerken aan de vloer moeten de bestaande planken en vloerkepers maximaal behouden blijven en in elk geval maximaal herbruikt en in hun originele status herplaatst worden.</li><li>• Indien men de zolder zou wensen in te richten is het wenselijk om opnieuw een bepleistering op latwerk te gebruiken voor de afwerking van de dakvlakken.</li><li>• De natuurlijke verlichting zal beperkt moeten blijven. Het inbrengen van meer daglicht ligt gevoelig: het ene dakraam aan de voorgevel kan men behouden, nieuwe dakkapellen bijplaatsen is sterk af te raden en zal waarschijnlijk niet vergund worden omdat de pleinzijde van het begijnhof als stadsgezicht én werelderfgoed is erkend. Het is daarbij belangrijk dat de bestaande harmonie gerespecteerd wordt en één van de karakteristieken van het Turnhoutse begijnhof is dat de zolders op enkele spaarzame uitzonderingen na, niet uitgebouwd werden met dakkapellen of zwaar uitgebouwde dakvolumes. Langs de achtergevel kan men hier wél dakramen bijplaatsen en voldoende licht betrekken op de zolder. Enkel met dakvlakramen en een gezamenlijke aanpak voor de woninggroep.</li></ul> <p>Geen erfgoedwaarde</p> <p>Isolatiemateriaal te verwijderen en plankenvloer te herstellen.</p> |

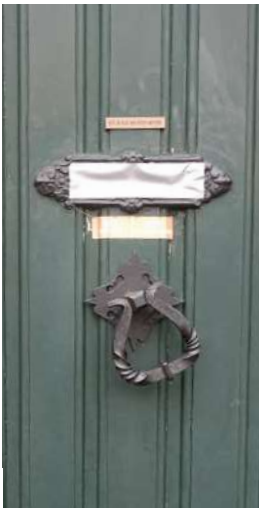
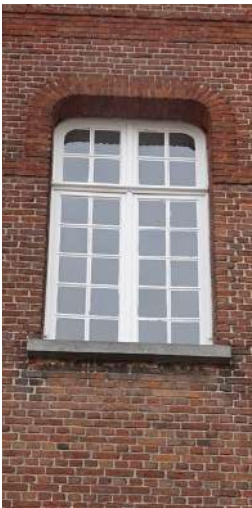
De voorgevel bevindt zich in redelijke goede staat en heeft maar een aantal kleine gebreken die door goed onderhoud hersteld kunnen worden. De verflagen van het schrijnwerk van de vensters, buitenluiken en kroonlijst op klossen zijn op enkele plaatsen verschaald. De grijs geschilderde plint is nog intact en vertoont geen afschilferende verf. De baksteen is in goede staat en het voegwerk, ook het rood beschilderd voegwerk is intact. Op enkele plaatsen werden herstellingen gebeurd met cementmortel (zie contactpunt luikbeslag - opgaand metselwerk). Dit moet men in de toekomst vermijden, beter gebruikt men kalk-cementmortel. Het voegwerk van de profielijst uit metselwerk ontbreekt: de bakstenen fries zou eigenlijk opnieuw moeten bepleisterd worden.

afb. 68: Details voorgevel, huidige toestand 2024.

- Verwijderen van cementvoegen en cementeringen die schadelijk zijn voor het metselwerk
- Herstel uitgespoeld voegwerk en weggevalen voegen opgaand metselwerk

- Heropvoegen van verdwenen voegen tussen natuurstenen delen (watersijpeling) & herstel van de voegen tussen de stenen in kalkrijke mortel
- Herstel en inbinden van scheuren in opgaand metselwerk (indien nodig)

- In dampdoorlatende verf
- Ontroesten en herschilderen van ijzeren onderdelen in correcte kleur en compatibele roestwerende verf (o.a. trekbel, verluchttingsrooster, voetschraper, luikduimen,...) (elke 10-15 jaar roestwerend behandelen)

- Onderhoud hang- en sluitwerk (ontroesten, schoonmaken, smeren, bijstellen,...)
- Nazicht en herstel aansluiting dakbedekking en opgaand muurwerk

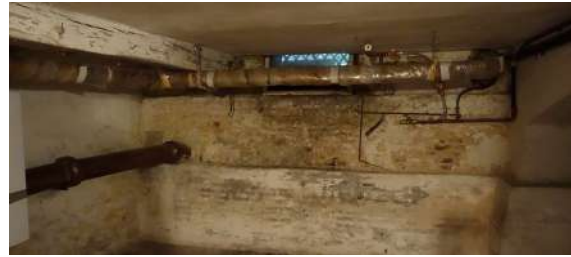
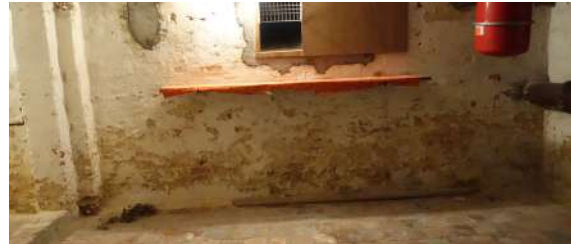
afb. 71: Details kelder, huidige toestand 2024.

Aangezien een groot deel van het ijzerwerk verborgen en niet bereikbaar is, is van belang alle vochtbronnen die tot roestvorming kunnen leiden, te vermijden:

- optrekkend en ander indringend vocht wegnemen;
- bovenliggende vloer reinigen met zo min mogelijk water en
- de onderliggende ruimtes permanent verluchten en/of verwarmen

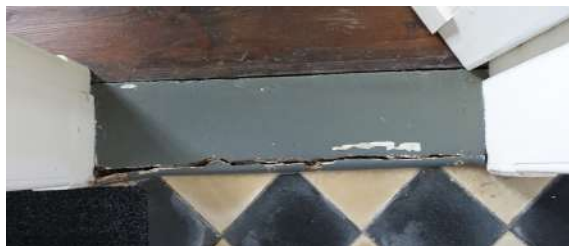
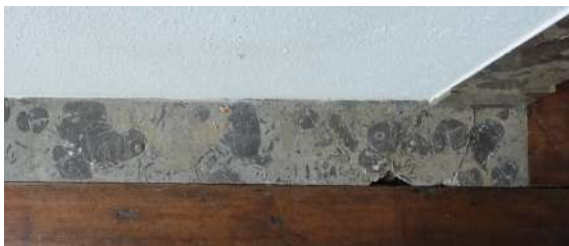
afb. 72: Detail houten deurdorpel en marmeren  
haardvloer, begane grond, huidige toestand 2024.

De natuurstenen schouwmantel en haardvloer in de voorkamer bevat enkele scheuren en dienen punctueel herstel te worden, met behoud van zoveel mogelijk origineel materiaal.

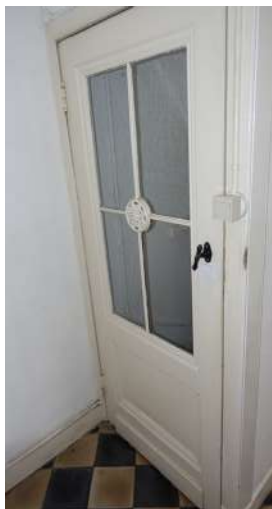
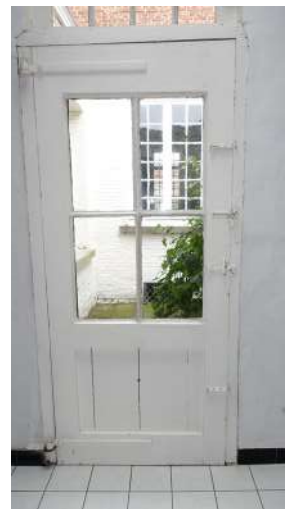
afb. 73: Details schrijnwerk, begane  
grond, huidige toestand 2024.

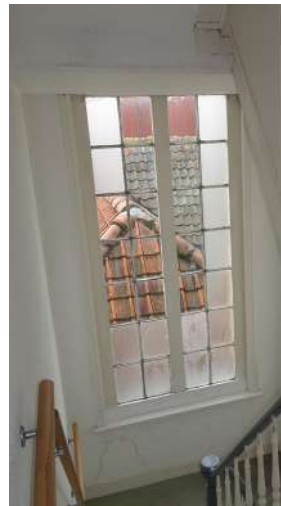
afb. 74: Details: trap, verdieping, huidige toestand 2024.

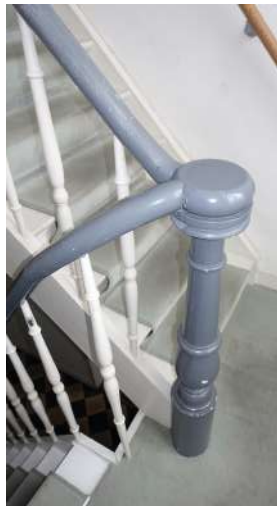
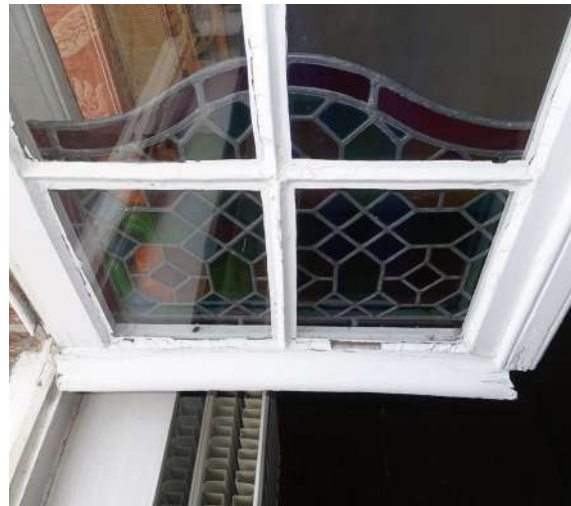
afb. 75: Details: schrijnwerk, verdieping, huidige toestand 2024.

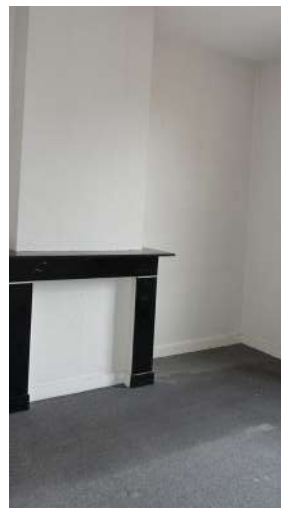
afb. 76: Detail, slaapkamer op verdieping, huidige toestand 2024.

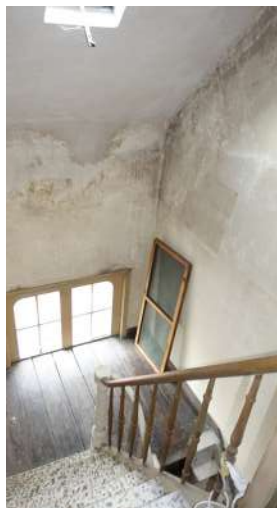
afb. 77: Details, zoldertrap, huidige toestand 2024.

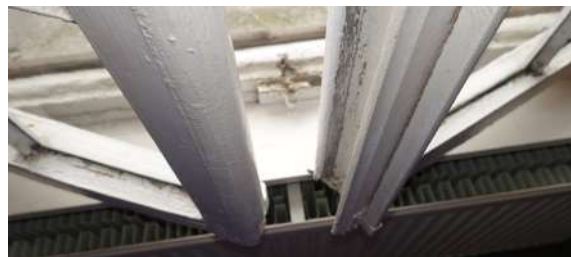
afb. 79: Details: schrijnwerk verdieping en zolder, huidige toestand 2024.

Punctueel herstel van 19de- en mogelijks 18de-eeuwse schrijnwerk van de zolderdeuren en onderhoud hang- en sluitwerk (ontroesten, schoonmaken, smeren, bijstellen,...). Het dakvlakvenster aan de voorgevel is afgeschermd door plaatmateriaal waardoor het niet geïnspecteerd kon worden, mogelijk sterk verroest en dient ontroest en behandeld te worden. Plaatmateriaal is storend en te verwijderen.

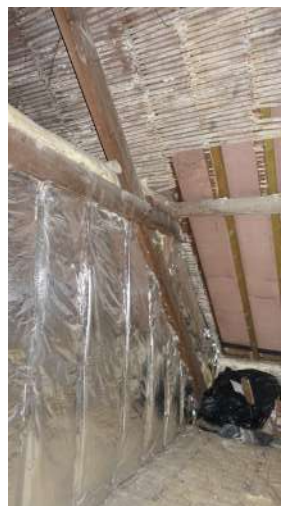
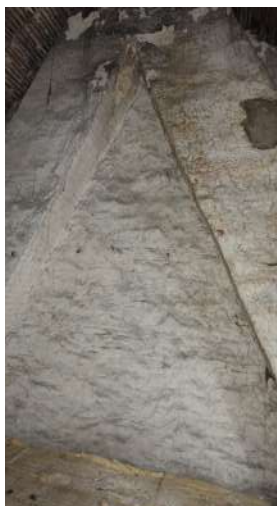
afb. 78: Details: zolder, huidige toestand 2024.

De zoldervloer kon men niet inspecteren omdat deze verborgen lag onder een dik pak isolatiemateriaal en vezelplaat. De originele plankenvloer is hieronder wel bewaard. Indien de zolder bewoonbaar wordt gemaakt de vloerisolatie verwijderen en de vloer controleren. De vloerafwerking is door de zachte isolatie niet zichtbaar maar voelt nog stevig aan. Bij het belopen van de isolatie kan deze beschadigd raken. Lacunes in houten vloeren aanvullen met planken naar historisch model, met behoud van bouwsporen.
