# BEGIJNHOFWONING VAN JOZEF TAEYMANS

19<sup>de</sup>-eeuwse begijnhofwoning | **Begijnhof 4** | 2300 Turnhout

CHE-analyse | bouwhistorische studie

Opgemaakt te Herentals | 3 april 2019 – aangevuld 8 december 2023

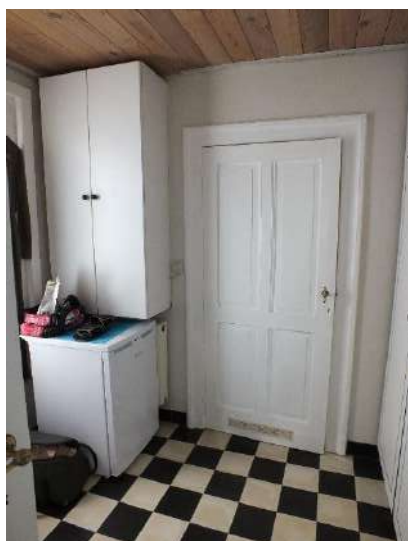
Afbeelding 40: overzicht wasberging

De (was)berging bevat geen waarden behalve de vloer in dambordpatroon en de binnendeur. De vloer is hier nog wel is afgeboord met zwarte plinten, zoals deze wellicht overal in de woning origineel aanwezig waren. De witte muren zijn vlak bepleisterd. Het plafond kreeg een recente beplanking, die niet in de begijnhofwoning past.

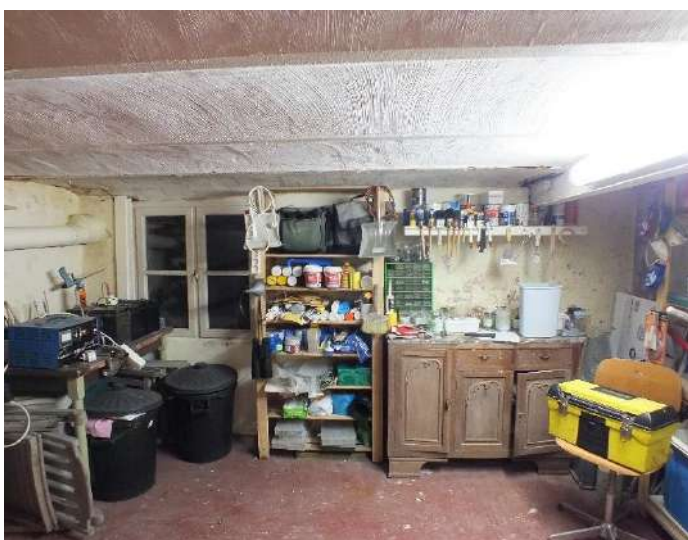
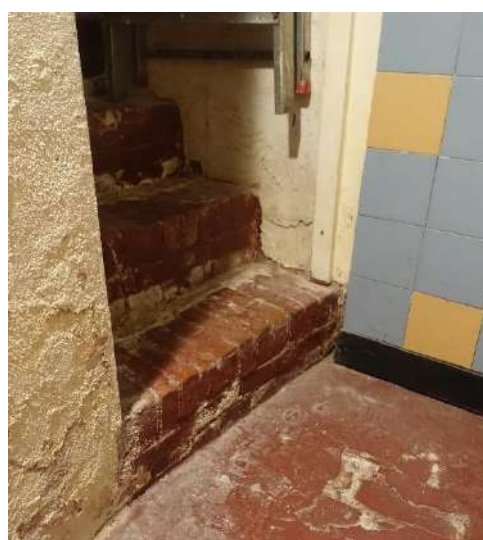
De kelder is bereikbaar via een gemetste bakstenen trap. De bakstenen muren werden gecementeerd. Het plafond vertoont typische troggewelfjes op I-liggers. Deze werden beide grof bepleisterd en met een spatel gekamd. In de achterste muur (tuingevel) bevindt een klein beglaasd dubbel raam. Het keldergat werd buiten afgedekt met een metalen kap om regeninfiltratie te vermijden. De bakstenen vloer werd voorzien van een coating om de waterdichting te verbeteren en de oneffenheden uit te vlakken. Een deel van de muur langs de trap werd recent afgewerkt met blauwe en gele tegels.

Afbeelding 43: overzicht kelder

Afbeelding 44: zicht op de vloer, trap en betegeling

De bakstenen trap en de troggewelven zijn typisch voor deze 19<sup>de</sup>-eeuwse woning. Normaal worden de troggewelfjes met een dunne maar wel vlakke pleister afgewerkt (dus niet met een gekamde bestreping of gespatelde afwerking) en de stalen liggers worden nooit in dezelfde verf als de gewelven afgewerkt maar wel met rode menie al dan niet met zwarte eindlaag. De betegeling tegen de muren is af te raden en hoort niet thuis in een kelder. In deze woning is, in tegenstelling tot nr. 3 en 5, de bakstenen vloer nog duidelijk afleesbaar in de leemtes van de coating. Deze afwerklaag is geen goede oplossing omdat ze eventueel opstijgend vocht toch niet tegen houdt. het is bovendien een niet omkeerbare ingreep omdat de laag niet

meer te verwijderen is van de bakstenen. Indien er een probleem zou zijn met grondwater, is het beter om een waterdichting aan te brengen onder de bakstenen vloer (waterdichte cementering op bed van beton).

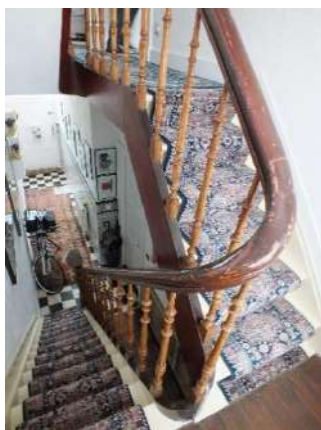
Afbeelding 45: zicht op de trap

De afwerking van de trap is identiek als deze van het gelijkvloers. Het bordes en de verdiepingsvloer zijn afgewerkt met donkerbruin gebeitste grenen planken afgeboord met een wit geschilderde houten plint. De deuren naar de slaapkamers zijn (met uitzondering van de krukken) nog authentiek. Het plafond is vlak bepleisterd en wit geschilderd. De bepleistering op de muren is niet glad afgewerkt maar bewust ruw gespateld.

Het verdient de voorkeur om de muren niet artificieel op te ruwen maar ze glad af te werken.

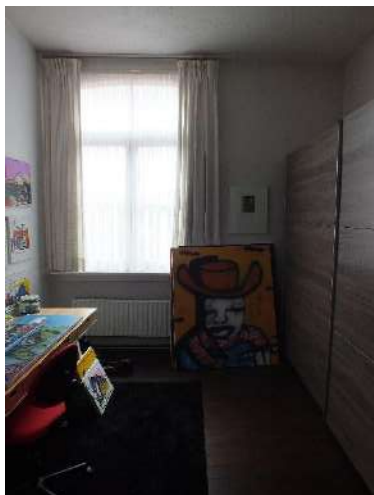
Afbeelding 48: zicht richting de tuin

De kamer langs de tuinzijde heeft dezelfde karakteristieken en waarden als de voorgenoemde kamer. Hier werd de bepleistering op het plafond ruw afgewerkt met de spatel. Een gladde afwerking is wenselijk.

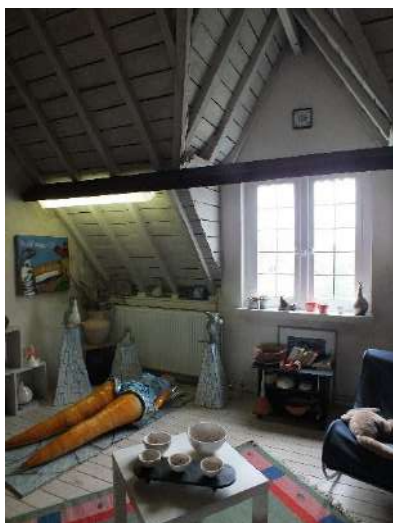
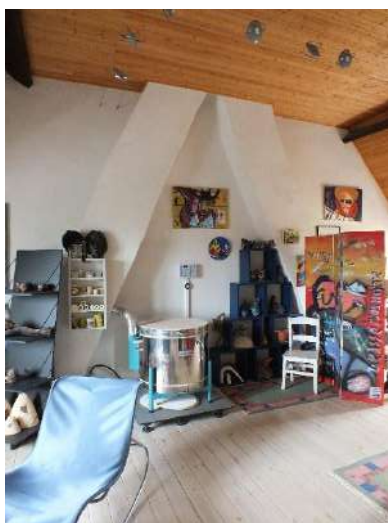
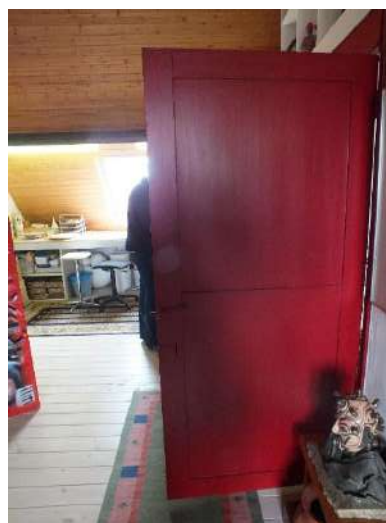
De zolderruimte werd verlaagd door een groot deel van de driehoekige snede af te toppen met een verlaagd plafond.

Aan de voorzijde werden de bestaande kepers en bebording zichtbaar gelaten en lichtgrijs geschilderd terwijl het horizontaal deel en het achterste dakvlak werden afgewerkt met geverniste grenen planken.

Het is sterk aan te raden om de zolderruimte integraal zichtbaar te laten en de restruimte onder de dakvlakken niet te verlagen. De niet-zichtbare ruimte is bovendien niet langer visueel controleerbaar.

Afbeelding 51: Zicht richting de straatzijde

Afbeelding 52: zicht op de scheidingsmuur

Afbeelding 53: Detail van de beplankte deur

Het gebruik van houten planken als binnenafwerking is niet ideaal. Indien men de dakvlakken wil isoleren, is het aan te raden om de isolatie boven op de bebording te laten en deze zichtbaar te laten. Indien men een lichter effect wil bekomen kan men best de planken zacht stralen en voorzien van een witte of lichtgrijze beits.

Bij de nevenliggende zolders werden de gemetste muren ofwel zichtbaar gelaten of gekaleid i.p.v. ze glad uit te pleisteren. Het is m.a.w. wenselijk om een zolder niet even “netjes” af te werken als de woonvertrekken : men mag gerust blijven aanvoelen dat het oorspronkelijk om een niet-afgewerkte ruimte ging .

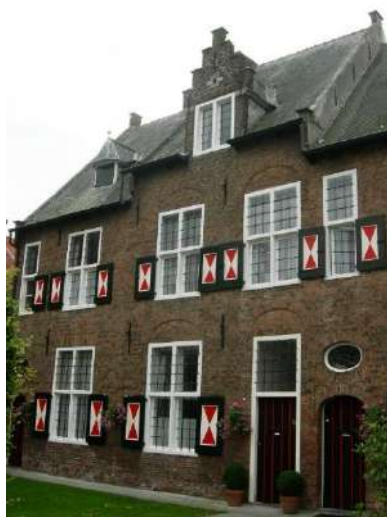
Afbeelding 54: overzicht van de voorgevel

Het baksteenparament en het voegsel zijn in redelijke staat. Wel zijn er verschillende voegen uitgespoeld : dit moet dus selectief hersteld .

Zowel in de voor-als achtergevel zijn diverse barsten zichtbaar in het metselwerk die verlopen grotendeels via de voegen. De bewoners geven aan dat de scheurvorming recent is verergerd en suggereerden dat omgevingswerken de rechtstreekse aanleiding zouden zijn. Dit kan zeker het geval zijn voor de voorgevel omdat de barsten zich daar bevinden in het invulveld boven de ramen( onder de ontspanningsboog ) en daar dus enkel afsteunen op de houten lateien van de blokkozijn-kader. Het is mogelijk dat dit metselwerk op deze specifieke plaats inderdaad gevoeliger is voor trillingen maar men moet dan toch ook gelijktijdig de kwaliteit van de houten drager controleren.

De gevelankers zijn licht verroest. Deze dienen regelmatig gecontroleerd te worden: indien de verflaag afbladdert moet deze opnieuw hernomen worden.

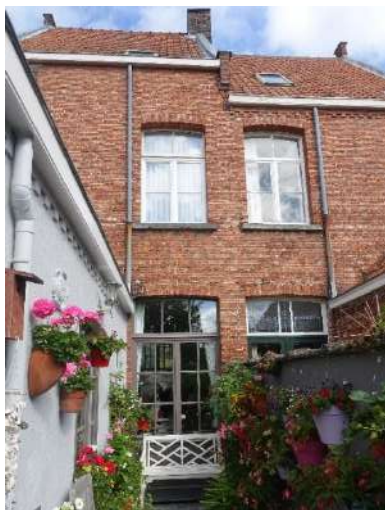
Afbeelding 58: Overzicht achtergevel

Over het algemeen is de gevel in goede staat: er zijn amper beschadigde bakstenen te bemerken en het voegwerk is grotendeels intact. Er zijn wel diverse scheuren te bemerken tussen en boven de raamopeningen. Deze zijn naar verluidt veroorzaakt of verergerd door recente werken aan de omgeving.

In de achtergevel is de schuine tracering van de scheuren eerder een aanwijzing dat er een differentiële zetting van de funderingen is langs de zijde van woning nr. 5. Dit wordt ook bevestigd door de breuk van de natuurstenen dorpel in de traphal. Deze scheuren zijn niet recent maar het is niet uit te sluiten dat ze geactiveerd werden door trillingen. Herstel moet dus samengaan met een grondig onderzoek van de allereerste oorzaak van de scheurvorming: nazicht van de funderingen en indien daar niets kan aan gedaan worden, moeten de scheuren structureel worden hersteld door het metselwerk in de massa te herstellen en niet te beperken tot een oppervlakkig herstel van de voegen. Het is best mogelijk dat de zettingsscheuren er al van in het begin van de bouw waren omdat het gebouw werd ingeplant op de plaats van een totaal ander gebouw en men dus funderingen heeft moeten aanzetten op een geroerde bodem. In dat geval mag men er ook van uit gaan dat de zetting is gestabiliseerd en dat het kan volstaan om de massieven structureel te herstellen om schade door trillingen in de toekomst te kunnen voorkomen. Ook de barst in de dorpel moet dan niet langer dichtgemaakt worden met siliconen. Een definitieve herstelling met minerale mortel zal een beter resultaat geven als het omringende massief tenminste gestabiliseerd werd.

Er is beperkte afzetting rond de roestige muurankers en de beugels van de regenafvoeren. Deze dienen ontroest en geverfd te worden.

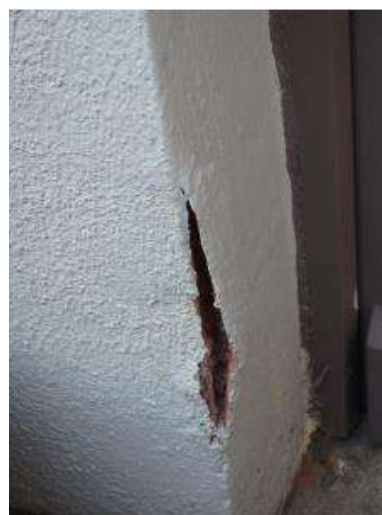
Het loskomen van de bepleistering op de gevel van de aanbouw heeft niet zo zeer te maken met de funderingen of stabiliteit: het gaat om afstotende kristalvorming door zouten die geïmmigreerd zijn door opstijgend vocht. Het is niet bekend of men bij de recente bepleistering van de gevel de muren voorafgaandelijk heeft geïnjecteerd. Ook lijkt het er op dat men een bepleistering op basis van cement heeft gebruikt: deze houdt het ingesloten vocht in het metselwerk omdat deze onvoldoende dampopen is. Dit maakt het metselwerk op zijn beurt dan ook vorstgevoeliger. Zoals reeds aangestipt in de voorgaande architecturale appreciatie: het was beter geweest om deze muur niet te cementeren....

Afbeelding 61: Gebarsten pleisterwerk van de aanbouw

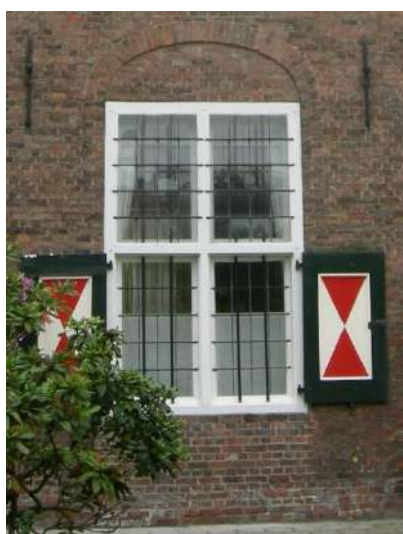
Afbeelding 62: Raam voorgevel

Het oorspronkelijk schrijnwerk van de voorgevel verkeerd in over het algemeen goede staat, maar dient nauwgezet gecontroleerd te worden in de toekomst. De verflagen dienen regelmatig hernomen te worden, teneinde vochtschade te vermijden.

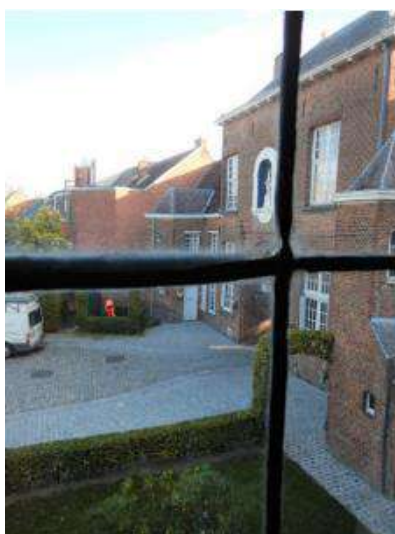
De glas-in-lood beglazing moet op korte termijn nagezien en hersteld worden. De loden strips sterk verweerd en op sommige punten te dun geworden. De panelen dienen opnieuw "herlood" te worden. Ook de mastiekboorden moeten vernieuwd worden. De bindroedes zijn licht geroest en moeten herschilderd worden.

Afbeelding 63: Dun loodnet

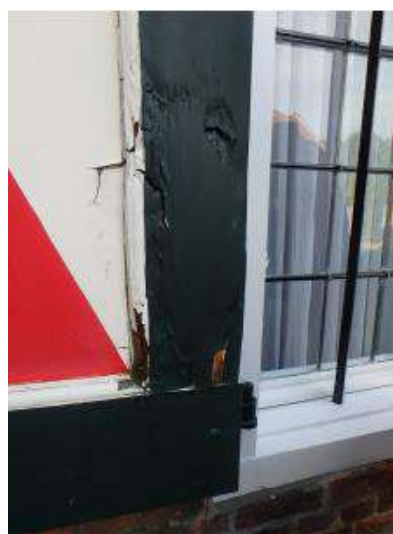
De luiken zijn plaatselijk sterk gerot. Deze schade zet zich steeds verder zolang de aangetaste delen niet verwijderd worden. De verf is op verschillende plaatsen gebarsten, waardoor water ongehinderd kan insijpelen en er dus nieuwe rotte plekken zullen ontstaan. Het beslag van de luiken is eveneens sterk verroest, waardoor het wordt weggedrukt van het houtwerk en er zo opnieuw spleten ontstaan waar water kan indringen. De luiken moet afgenomen worden om volledig gerestaureerd te kunnen worden. Daarna is het van belang dat alle onderdelen regelmatig herschilderd worden om infiltraties van vocht te voorkomen.

Afbeelding 64: Rotting aan het luik

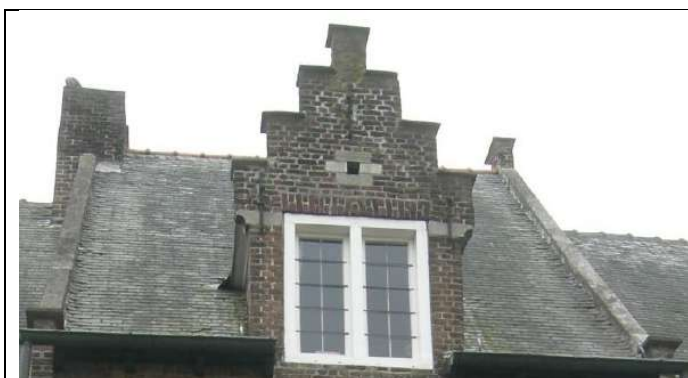
Afbeelding 67: Overzicht van het dak vooraan

Vanop de begane grond kan een beperkte analyse gemaakt worden van de staat van het dak. Uit een recent onderzoek van Monumentenwacht blijkt dat de leien langs de voorzijde poreus zijn en afschilferen. Plaatselijk zijn er ook leien die vervangen of opnieuw gepositioneerd moeten worden. Ook is er houtrot te bemerken aan de gootkeper aan de rand van de dakkapel, dit is te wijten aan een slechte verbinding van de loden slabben. Ook de zinken kilgoten vertonen schade, voornamelijk putcorrosie. Tot slot zijn de hanggoten in slechte staat, dit is te wijten aan een slechte afwatering en veroudering.

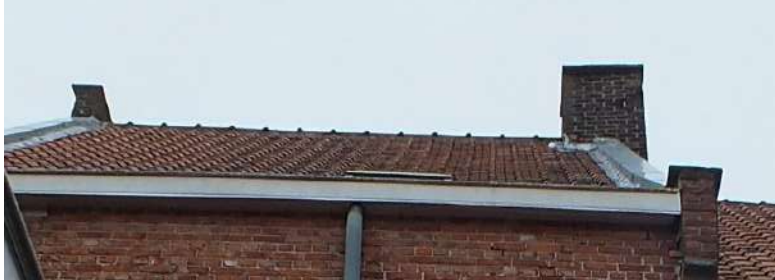
De pannen langs de achterzijde liggen recht en er zijn geen lekken te bespeuren. Toch merkt Monumentenwacht op dat enkele pannen gescheurd zijn en dus niet meer waterdicht zijn. Daarnaast zijn ook de mortelzomen van de nokken in slechte staat. Daar de dakstructuur niet te inspecteren valt, kan schade hier verregaand zijn alvorens het probleem wordt opgemerkt. De beschadigde pannen dienen vervangen te worden en het dakvlak kan een milde reiniging gebruiken.

| Afbeelding 73: Overzicht van de dakbedekking achteraan | Afbeelding 74: Scheuren in de mortelboord | |

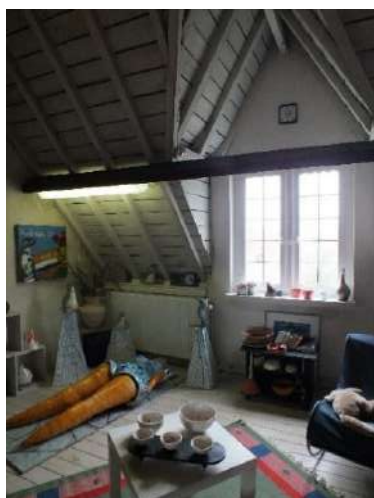
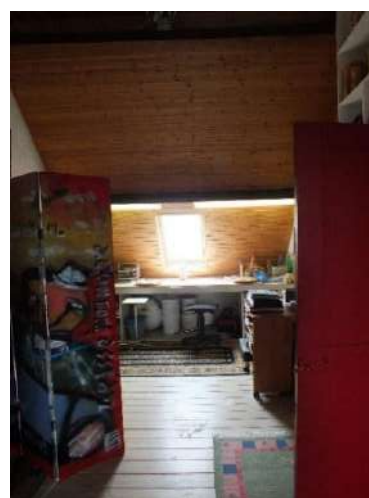
De dakstructuur kan slechts beperkt onderzocht worden, delen ervan zijn verborgen achter een beplanking. De zichtbare gordingen vertonen geen schade. Hetzelfde geldt voor de kepers en dakkapel langs de voorgevel. Er is een beperkte aftekening van vocht te zien langs de nokbalk van de dakkapel, maar dit is een overblijfsel van een reeds verholpen probleem.

Afbeelding 61: Overzicht dak voorgevel

Afbeelding 63: Overzicht dak achtergevel

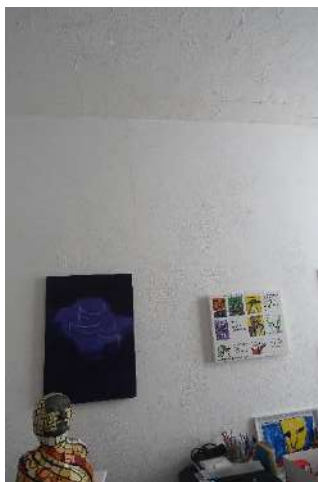
Zowel op het gelijkvloers als de verdieping zijn enkele lange verticale barsten te bemerken. Deze zijn er gekomen na recente omgevingswerken, waarbij de straten opnieuw werden belegd met kasseien. De scheuren expanderen nog en werden daarom (nog) niet opgevuld. Dit is met name in de woonkamer goed te zien, hier loopt een barst door over de volledige hoogte in de scheidingsmuur met woning nr. 3. Op ongeveer een meter hoogte kan de scheur goed geïnspecteerd worden. Dit geldt ook voor de barst aan het bordes: deze situeert zich in de draagmuur langs de achterzijde van de woning. Ook in de achterste slaapkamer is een barst over de volledige hoogte van de muur te zien. Zoals reeds besproken bij de buitenzijde : een gedetailleerd onderzoek moet uitwijzen in welke mate de scheuren het gevolg zijn van een re-activering van reeds aanwezige scheuren ten gevolge van een oudere differentiële zetting.

Afbeelding 70: Barst in de achterste slaapkamer

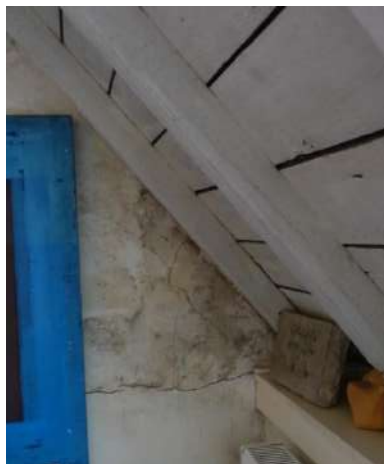
Zoals reeds vermeld zijn de bovenranden van de scheidingsmuren zijn fel beschadigd door insijpelend water via de gecementeerde zijmuren en vooral via de gebarsten bovenzijden van de opgaande muren. .. Het pleisterwerk van 2004 vertoont vlekken en er zijn ook schimmels aanwezig.

Afbeelding 76: Verregaande aantasting op de linker scheimuur
