# 393 BEGIJNHOFWONING NR. 75 (TURNHOUT)

## BEGIJNHOFWONING NR. 75 - CHE-ANALYSE

Opgemaakt door **ARAT architecten**

Opgemaakt te Herentals | mei 2022

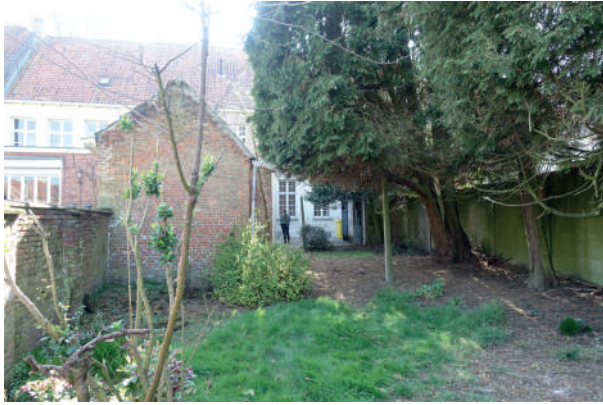
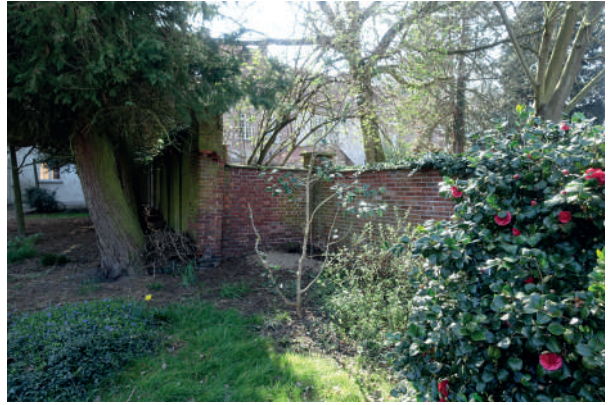
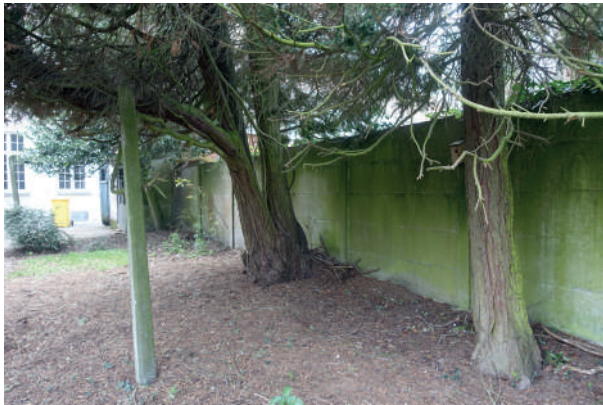
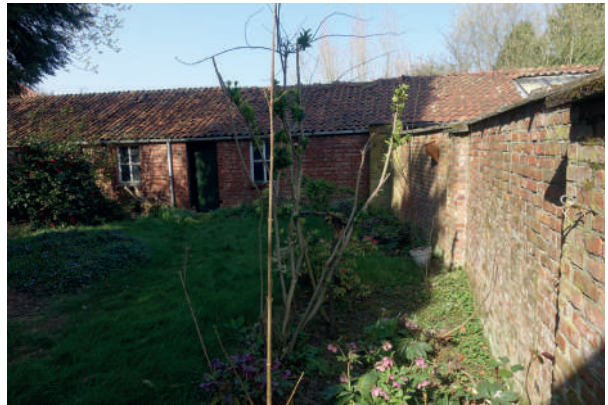
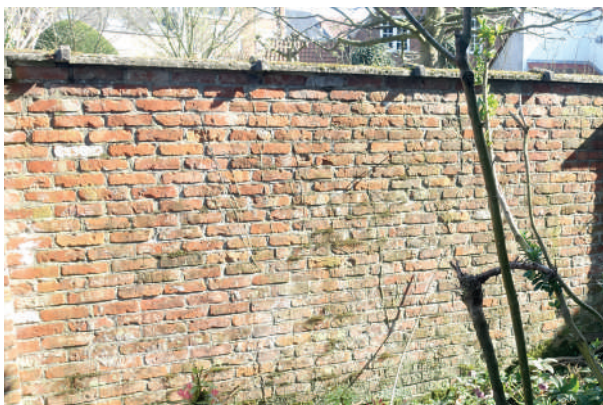
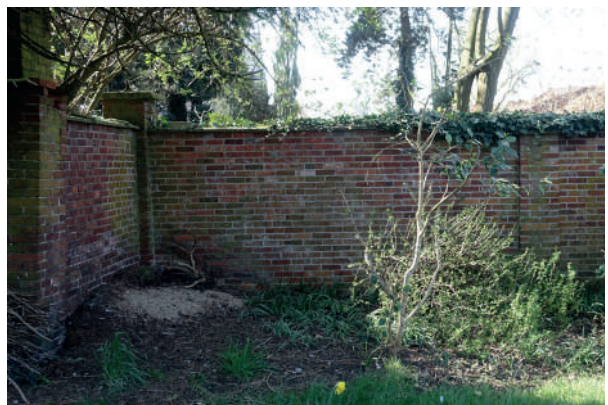
afb. 33: Tuinmuren en betonnen afschutsel: huidige toestand maart 2022.

De bakstenen tuinmuren worden als waardevol gequoteerd. Dergelijke bakstenen tuinmuren vindt men op verschillende plaatsen terug in het begijnhof en behoren bij de typologie van begijnhoftuinen. De gemetste tuinmuren zijn te behouden en indien nodig te herstellen. De gecementeerde muurkappen worden bij voorkeur vervangen door een meer passender afdekking, bv. dakpannen of aardegebakken tegels cfr. begijnhoftypologie. Waardevolle muurflora, zoals varens en muurleeuwenbek moet behouden blijven. De betonschutting is te verwijderen en te vervangen door een passende haag (bv. een beukenhaag cfr. begijnhoftypologie).

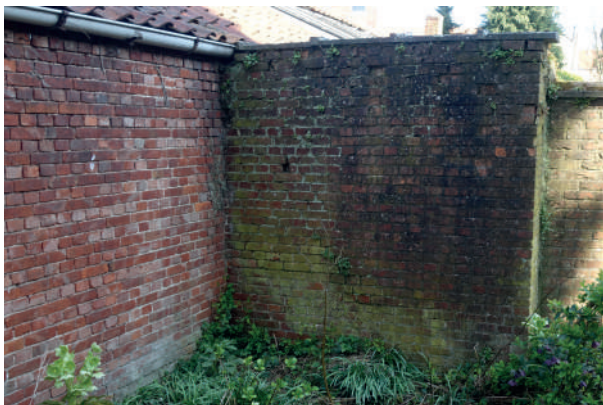
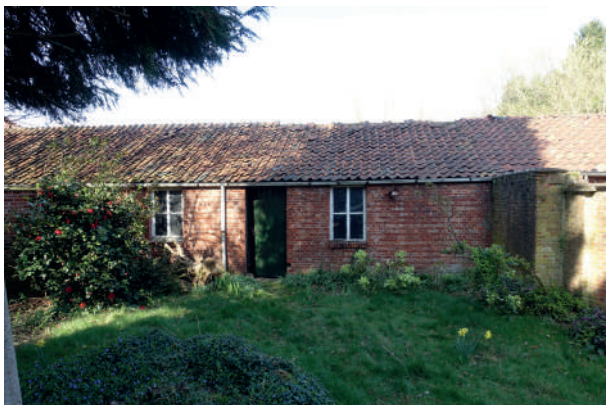
afb. 34: Tuinberging met tuinmuur: huidige toestand maart 2022.

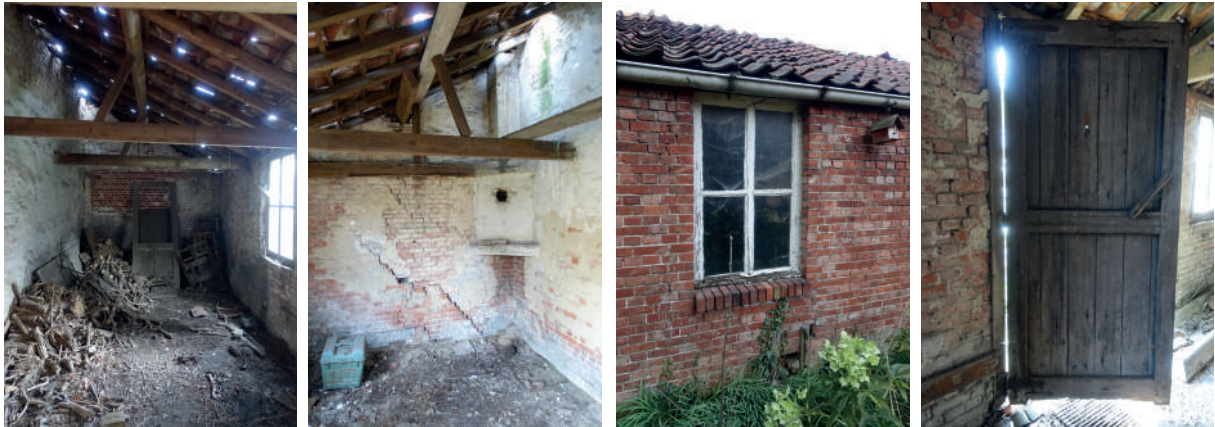
afb. 35: Tuinberging: huidige toestand maart 2022.

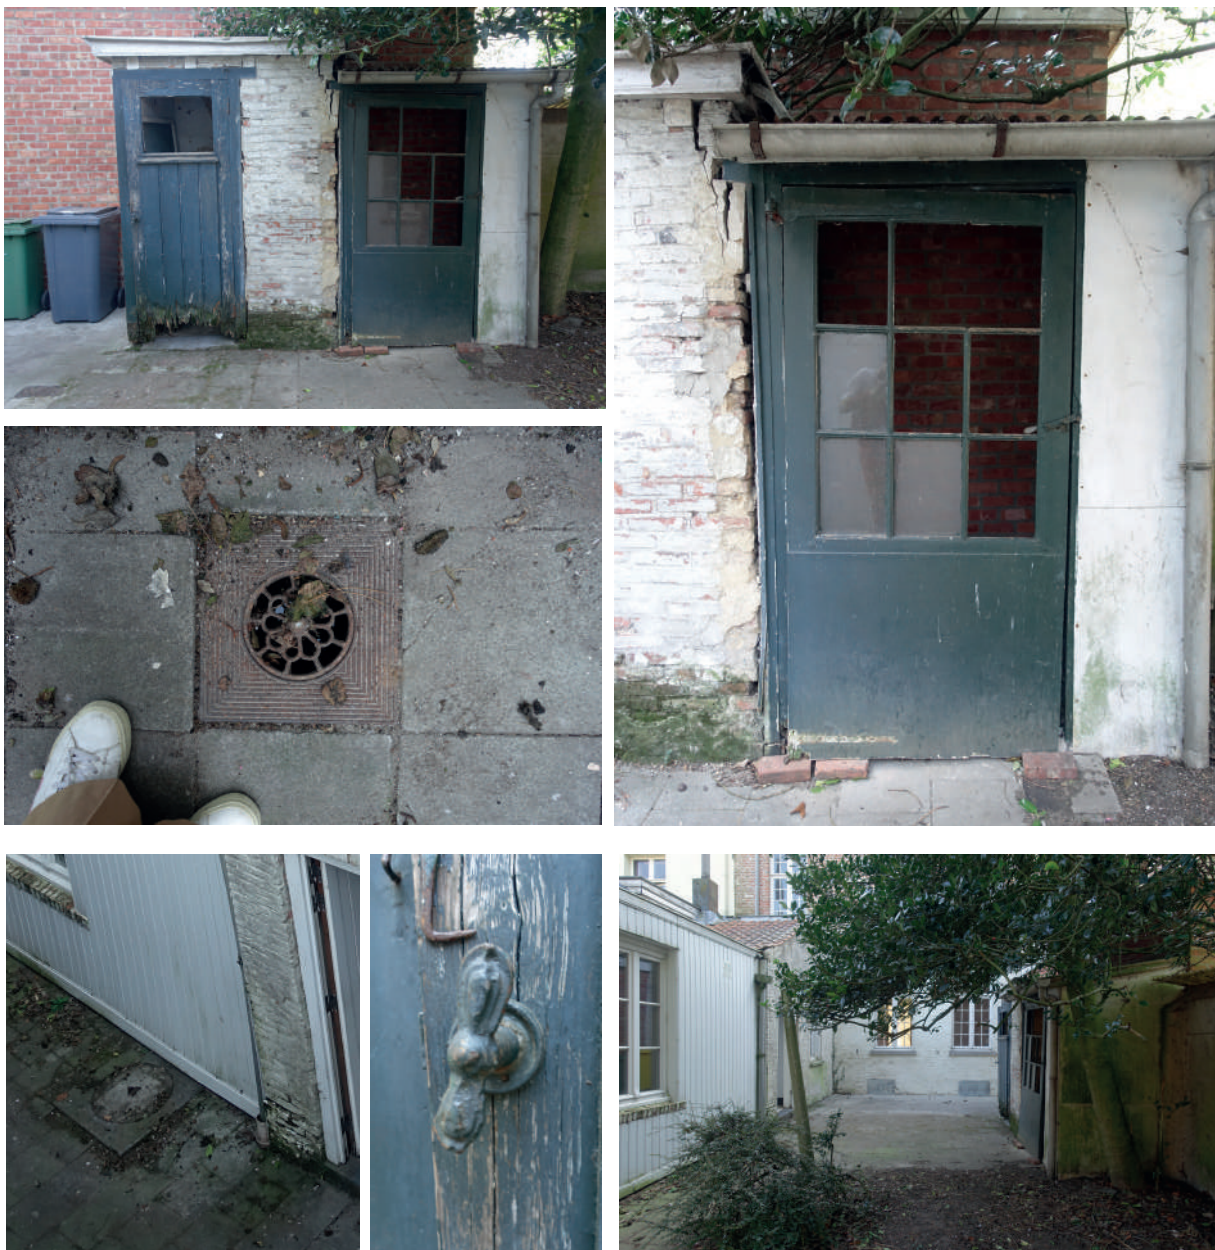
afb. 36: Berghokken en koer: huidige toestand maart 2022.

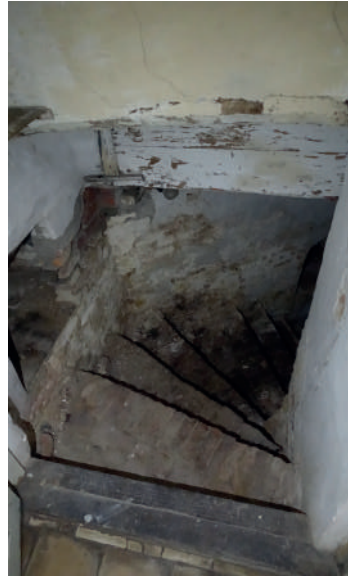
afb. 38: Bakstenen spiltrap.

| Trap | gemetste verdreven, afgewerkt met kalkwitsellagen (gedegradeerd). Vermoedelijke 17de-eeuwse trap maar aangepast in de 19de eeuw. |

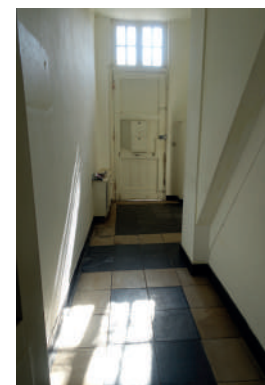
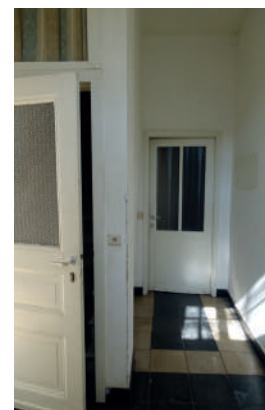
afb. 41: Inkomhal 0.1: huidige toestand maart 2022.

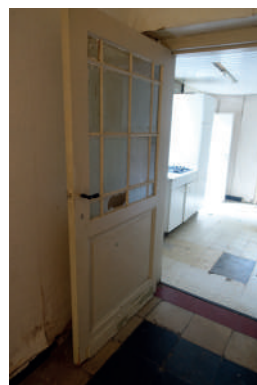
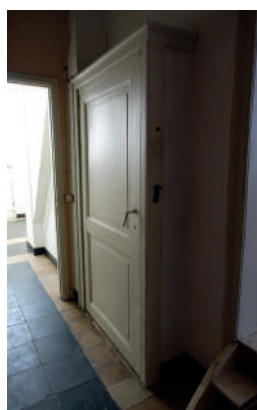
afb. 43: Gang 0.2: huidige toestand maart 2022.

| Vloer | Grote zwarte en witte cementtegels. Rode cementtegels in de deuropening naar de aanbouw (0.5). |
| Wanden | Bepleisterde en behangen muren, recenter behangpapier, waaronder mogelijk een oude stratigrafie bewaard is. De geglazuurde keramische plint is recent. Boven de omkaste keldertoegang is de achterzijde van de steektrap deels zichtbaar. |
| Plafond | Vlak bepleisterd plafond, vermoedelijk kalkbepleistering op rinkellatten. |
| Schrijnwerk | Fraaie 19de-eeuwse deur naar 0.5. De deuropening is aangebracht in de aanvankelijke 17de-eeuwse achtergevel. De paneeldeur is beglaasd, het glas werd in ijzeren glasroedes geplaatst. Het oorspronkelijke insteekslot met gietijzeren deurkrukken is bewaard, een deurkruk is beschadigd. Het glas met bloemfiguren is mogelijk 19de-eeuws. Omkaste keldertoegang met oude paneeldeur.<br><br>Houten trapje uit de 19de-eeuw naar ruimte 0.4. In recente periode wit geschilderd rond een thans verdwenen traploper. 19de-eeuwse paneeldeur met moderne kruk. |
| Appreciatie | <b>Hoge erfgoedwaarde</b><br><br>Te behouden elementen zijn de cementtegelvloeren, oude bepleistering op wanden en plafond (mogelijk op rinkellatten), authentiek schrijnwerk van omkaste keldertoegang met paneeldeur, 19de-eeuwse beglaasde deur naar 0.5, 19de-eeuwse paneeldeur naar 0.4, oorspronkelijke deurbeslag, inclusief sloten, sleutels en gietijzeren deurkrukken en houten trapje.<br><br><b>Geen erfgoedwaarde</b><br><br>Recente behangsels, modern deurbeslag en rode cementtegels in deuropening. |

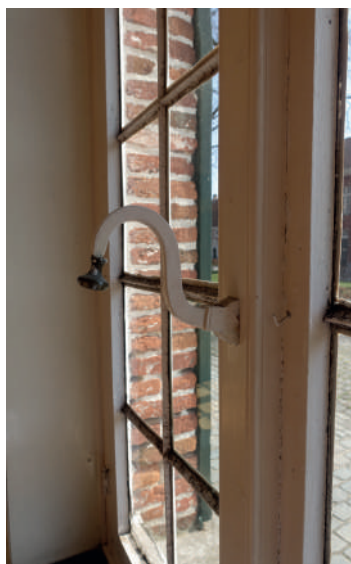
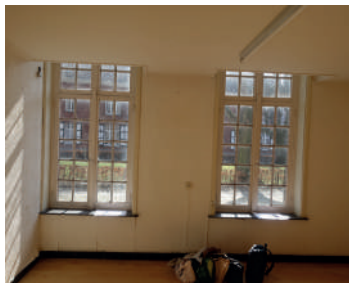
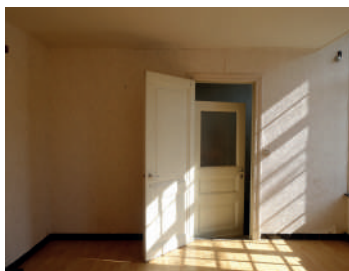
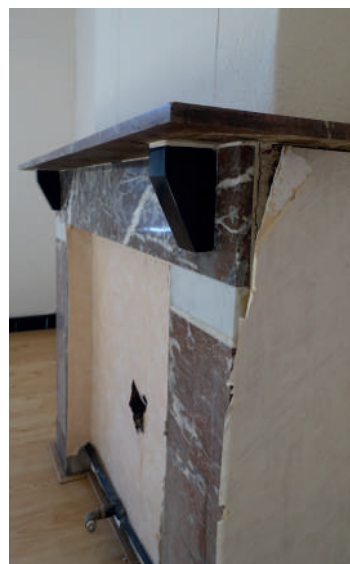
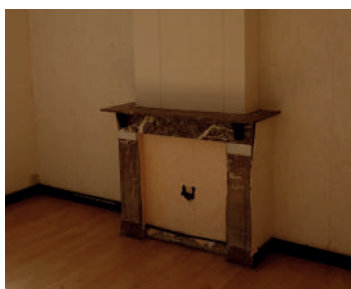
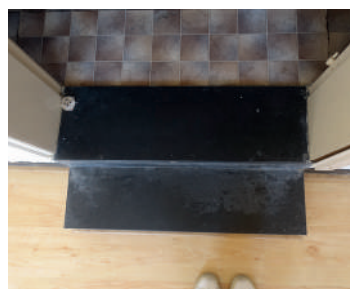
afb. 44: Voorste kamer 0.3: huidige toestand maart 2022.

| Vloer | Bedekt met vinyl, hieronder is een oudere vloer bewaard. |
| Wanden | Bepleisterd en behangen met recent behangpapier. Mogelijk is er een oude stratigrafie bewaard. De geglazuurde keramische plint is recent. |
| Plafond | Recent verlaagd, waardoor de moerbalk thans niet afleesbaar is. Hierboven is een oudere afwerking bewaard. |
| Schrijnwerk | Twee 19de-eeuwse vensters met ingewerkte knieren en pompspanjolet ingewerkt in de middenstijl van het raam. Hendel in zwanenhalsvorm. Raamtabletten uit blauwe hardsteen, vermoedelijk van recentere makelij. 19de-eeuwse paneeldeur naar 0.1, de oorspronkelijke deuromlijsting is bewaard. De deurklink is van recentere datum. De deur heeft nog een oud insteekslot.<br><br>Deuropening naar 0.4. De twee traptredes zijn bekleed met blauwe hardsteen, vermoedelijk recent. De deuromlijsting is recent. De deur is verwijderd, te zien aan de overgebleven helften van de paumelles. |
| Schoorsteen | 19de-eeuwse marmeren schoorsteenmantel (Rouge royal met ornamenten in zwart en wit marmer) en bepleisterde boezem, thans met recent behangpapier bekleed. |
| Appreciatie | <b>Hoge erfgoedwaarde</b><br><br>Te behouden elementen zijn het authentiek schrijnwerk van de vensters, inclusief het glas en het raambeslag, en de paneeldeur naar 0.1 met deuromlijsting en oud insteekslot, de 19de-eeuwse marmeren schoorsteenmantel en mogelijk de oudere afwerkingslagen die bewaard zijn onder de recente bekledingen (plafond, vloer en wanden).<br><br><b>Indifferente erfgoedwaarde</b><br><br>Glazuurde keramische plint, bekleding van traptredes in blauwe hardsteen, raamtabletten uit blauwe hardsteen en recente deuromlijsting naar kamer 0.4.<br><br><b>Geen erfgoedwaarde</b><br><br>Om de erfgoedwaarde van de begijnhofwoning te herstellen zijn volgende elementen te verwijderen/te vervangen: verwijderen van verlaagde plafonds en vinylvloer met herstel van de oude vloer, de recente behangsels zijn te verwijderen met aandacht voor de oudere afwerkingslagen die hieronder bewaard kunnen zijn en het modern deurbeslag is te vervangen naar historisch model. |

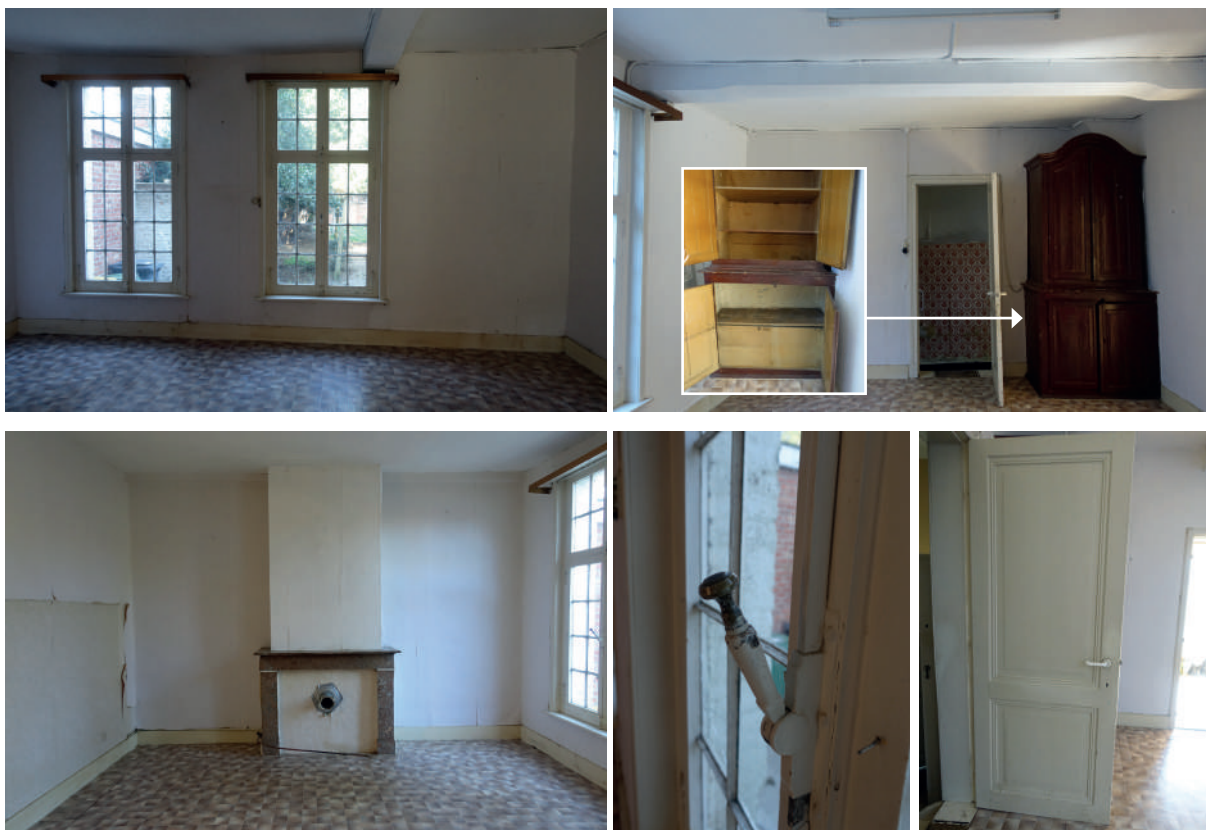
afb. 45: Achterste kamer 0.4: huidige toestand maart 2022.

| Vloer | Bedekt met vinyl, hieronder is een oudere vloer bewaard. |
| Wanden | Bep leisterd en behangen (recent) met een oude witgeschilderde houten plint. Mogelijk is er een oude stratigrafie aanwezig. In de hoek boven de kast is de achterzijde van de steektrap naar de verdieping zichtbaar en onderaan de kast is de achterzijde van de trapkast van de kelder zichtbaar. De kast - van 18de-eeuwse makelij - werd hier ingewerkt om dit deels te verbergen. |
| Plafond | Vlak bepleisterd, vermoedelijk op rinkelatten. De moerbalk met balksleutels werd omstuct. Ook het strijk hout tegen de zijgevel is omstuct. |
| Schrijnwerk | Twee 19de-eeuwse vensters met ingewerkte scharnieren en een pompspanjolet (zichtbaar aangebracht op de middenstijl) met rechte hendel. Houten raamtablet.<br>19de-eeuwse paneeldeur naar de gang (0.2), waarvan de oude scharnieren en deuromlijsting bewaard bleven. Het insteekslot is oud, maar de deurklinken zijn recent. |
| Schoorsteen | 19de-eeuwse marmeren schoorsteenmantel (Rouge royal met ornamenten in wit marmer) en bepleisterde boezem. In recente periode behangen. |
| Appreciatie | <b>Hoge erfgoedwaarde</b><br>Te behouden elementen zijn het vlak bepleisterd plafond, de moerbalk met balksleutels en strijk hout, het authentiek schrijnwerk van de vensters, inclusief het raambeslag, de paneeldeur naar 0.1 met deuromlijsting en oud insteekslot, de 18de-eeuwse ingewerkte kast, de 19de-eeuwse marmeren schoorsteenmantel en mogelijk de oudere afwerkingslagen die bewaard zijn onder de recente bekledingen (vloer en wanden). De bepleistering van de moerbalk, strijk hout en balksleutel zijn te behouden, gezien balken vaak erg beschadigd werden tijdens het bepleisteren. Onderzoek instellen naar eventuele decoratie op het sleutelstuk onder de pleisterlaag te beslissen na overleg met OE. Indien decoratief sleutelsuk: ontleisteren of doorkijkvenster; indien sleutelstuk zonder decoratie: opnieuw bepleisteren.<br><b>Indifferente erfgoedwaarde</b><br>Glazuurde keramische plint, houten tabletten en recente deuromlijsting naar kamer 0.3.<br><b>Geen erfgoedwaarde</b><br>Om de erfgoedwaarde van de begijnhofwoning te herstellen zijn volgende elementen te verwijderen: de recente behangsels zijn te verwijderen met aandacht voor de oudere afwerkingslaag die hieronder bewaard kan zijn, verwijderen van de vinylvloer met herstel van de oude vloer en het modern deurbeslag is te vervangen naar historisch model. |

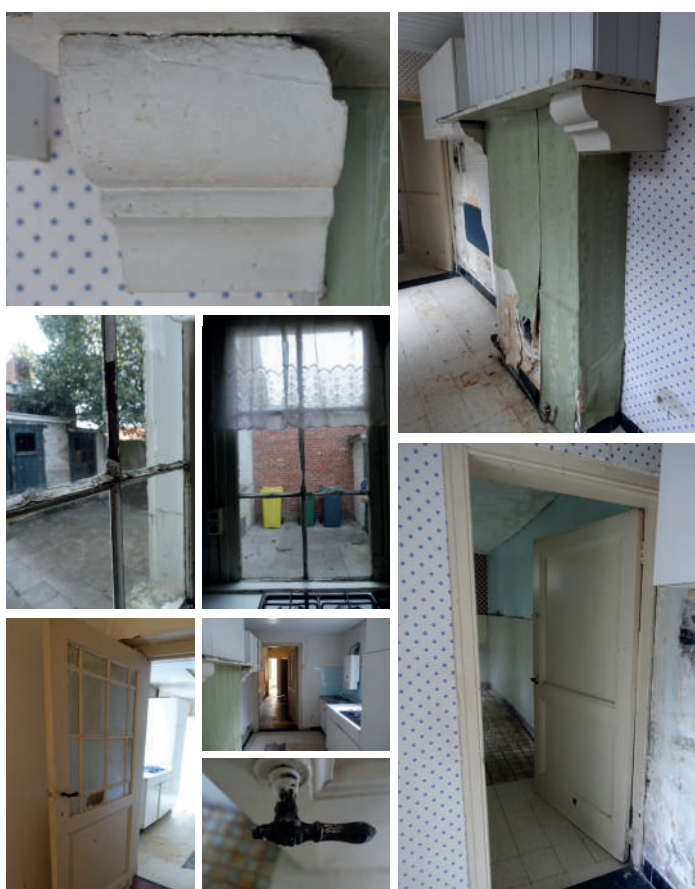
afb. 47: Keuken 0.5: huidige toestand maart 2022.

| Vloer | Keramische tegels uit de tweede helft van de 20ste eeuw. |
| Wanden | De wanden zijn bepleisterd en behangen. Het behang heeft geen erfgoedwaarde. Mogelijk is hieronder wel een oudere stratigrafie bewaard. Onderaan zijn de wanden afgewerkt met recente keramische tegels. De lichtblauwe tegels boven het aanrecht zijn ook recent. |
| Plafond | Het plafond is verlaagd met kunststofstroken zonder erfgoedwaarde. Hierboven kan wel een ouder plafond bewaard zijn. |
| Schrijnwerk | Het raam in de buitengevel is een houten 19de-eeuws venster met ijzeren glasroedes.<br>De buitendeur die naar de tuin leidt is recent en heeft geen erfgoedwaarde.<br>De opgekampte deur naar ruimte 0.6 dateert uit de 19de-eeuw en is voorzien van de oude scharnieren, een bijzondere gietijzeren deurklink en een oud schuifslotje. |
| Schoorsteen | De schoorsteen is een oud element dat in recentere periode grondig werd verbouwd. Enkel de oude schoorstenen uit natuursteen bleven bewaard. Zo te zien aan de profilering lijken ze wel herplaatst te zijn. |

| Appreciatie | <p><b>Hoge erfgoedwaarde</b></p> <p>Te behouden elementen zijn de witstenen geprofileerde consoles van de gemuteerde 17de-eeuwse schouw, het 19de-eeuws authentiek schrijnwerk van het venster met ijzeren roedes naar de binnenkoer en de opgekampde deur naar ruimte 0.6, inclusief de oude scharnieren, een bijzondere gietijzeren deurklink en een oud schuifslotje en mogelijk de oudere afwerkingslagen die bewaard zijn onder de recente bekledingen (vloer, plafond en wanden).</p> <p><b>Geen erfgoedwaarde</b></p> <p>Om de erfgoedwaarde van de begijnhofwoning te herstellen zijn volgende elementen te verwijderen: de recente behangsels/tegelmuren/verlaagde plafonds zijn te verwijderen met aandacht voor de oudere afwerkingslaag die hieronder/hierboven bewaard kan zijn, verwijderen van de recente tegelvloer met herstel van de oude vloer indien bewaard of plaatsen van tegelvloer naar historisch model.</p> |

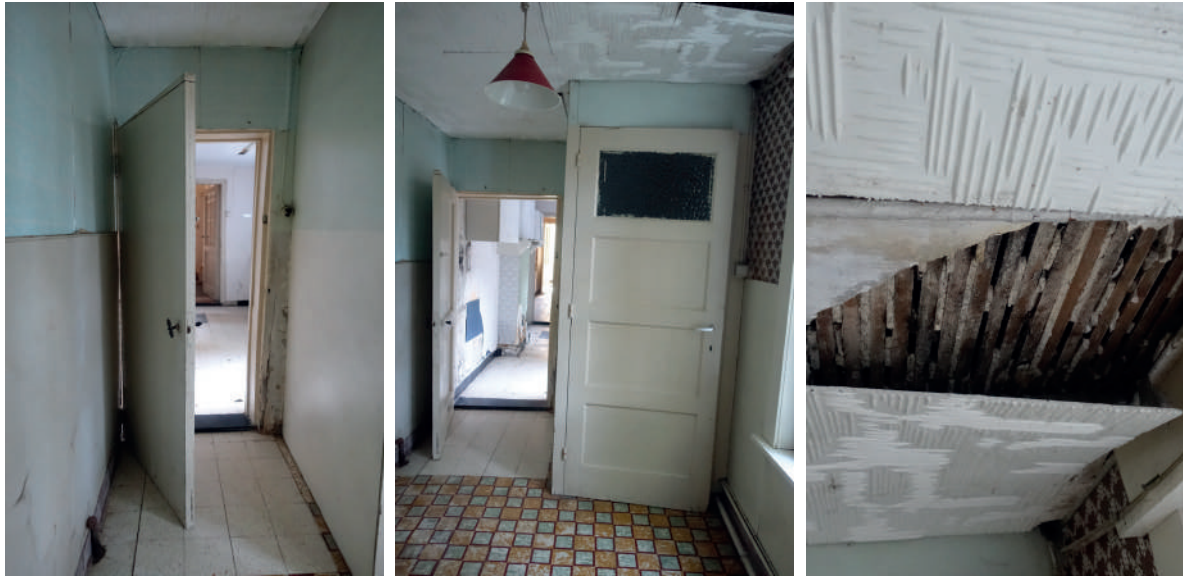
afb. 48: Vertrek 0.6: huidige toestand maart 2022.

| Vloer | Recente vloer met keramische tegels. |
| Wanden | De wanden zijn bepleisterd en in een recente periode bekleed met behangpapier en een kunststof lambrisering zonder erfgoedwaarde. Hieronder kan een oude stratigrafie bewaard zijn. De lichte wanden rond de toiletruimte zijn ook recent. |
| Plafond | Het plafond kreeg een recente afwerking van structuurtegels. Daar waar deze beschadigd zijn is de oudere bepleistering op rinkelatten zichtbaar. |
| Schrijnwerk | Paneeldeur uit de tweede helft van de 20ste eeuw met in het bovenste vlak structuurglas.<br>Venster in de buitengevel met recent houten schrijnwerk. |
| Appreciatie | <p><b>Hoge erfgoedwaarde</b></p> <p>Te behouden elementen zijn het 19de-eeuws authentiek schrijnwerk van de opgeklampte deur naar ruimte 0.5, inclusief de oude scharnieren, een bijzondere gietijzeren deurklink en een oud schuifslotje, bepleistering op rinkelatten en mogelijk de oudere afwerkingslagen die bewaard zijn onder de recente bekledingen (vloer en wanden).</p> <p><b>Geen erfgoedwaarde</b></p> <p>Om de erfgoedwaarde van de begijnhofwoning te herstellen zijn volgende elementen te verwijderen: de recente behangsels/verlaagde plafonds zijn te verwijderen met aandacht voor de oudere afwerkingslaag die hieronder/hierboven bewaard kan zijn, verwijderen van de recente tegelvloer met herstel van de oude vloer indien bewaard of plaatsen van tegelvloer naar historisch model. De planindeling met toiletruimte en het schrijnwerk van de 20ste-eeuwse deur is niet authentiek en dusdanig ook niet te behouden.</p> |

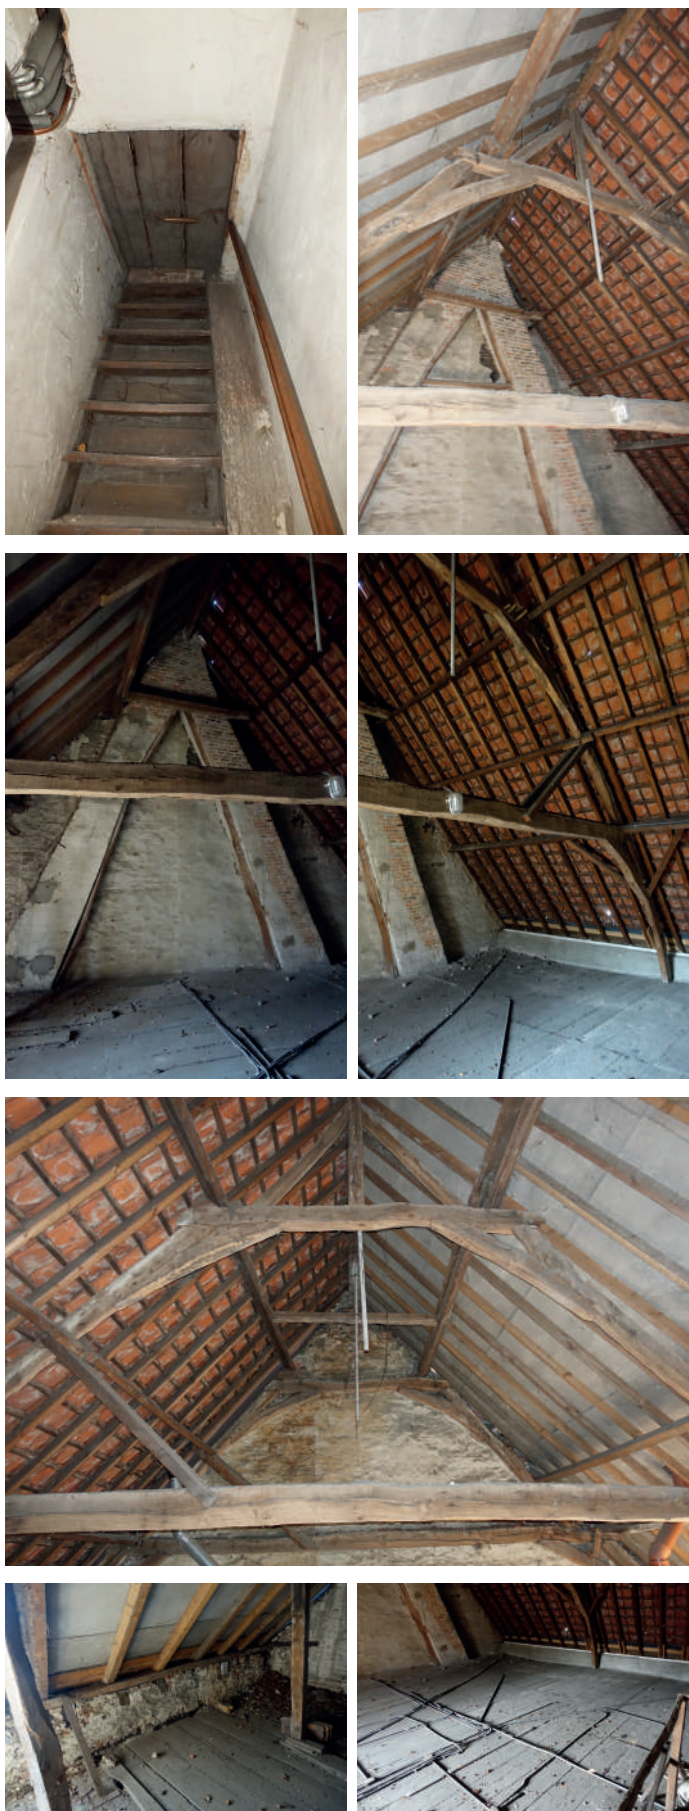
afb. 60: Zoldervertrek: huidige toestand maart 2022.

| Vloer | Houten plankenvloer met brede boomplanken. Zolderluik met schuifslot boven de trap. De vloer wordt ontsierd door elektriciteitskabels. |
| Schrijnwerk | Oude opgeklampte zolderdeur met gietijzeren amandelvormige deurknop en lipslot. Onderaan werd de deur hersteld dmv. aanscherpen. Houten dakkapel met twee opendraaiende raamvleugels met kleinhoutverdeling. |
| Appreciatie | <p>Belangrijk is dat de houten kapconstructie, de muurbepleistering, de gemetste schouwen, oude vloerplanken in samenhang met de houten vloerkepers en origineel schrijnwerk bewaard blijven.</p> <ul style="list-style-type: none"> <li>De natuurlijke verlichting zal beperkt moeten blijven. Het inbrengen van meer daglicht ligt gevoelig: het ene dakraam aan de voorgevel kan men behouden, nieuwe dakkapellen bijplaatsen is sterk af te raden en zal waarschijnlijk niet vergund worden omdat de pleinzijde van het begijnhof als stadsgezicht én Werelderfgoed is erkend. Het is daarbij belangrijk dat de bestaande harmonie gerespecteerd wordt en één van de karakteristieken van het Turnhoutse begijnhof is dat de zolders op enkele spaarzame uitzonderingen na, niet uitgebouwd werden met dakkapellen of zwaar uitgebouwde dakvolumes. Langs de achtergevel kan men hier wél dakramen bijplaatsen en voldoende licht betrekken op de zolder. Enkel met dakvlakramen naar historisch model en met beperkte grootte en een gezamenlijke aanpak voor de vijf woningen.</li> </ul> <p><b>Hoge erfgoedwaarde</b></p> <p>Te behouden elementen zijn:</p> <ul style="list-style-type: none"> <li>Eikenhouten dakgebint uit driedelige spanten (kromhouten)</li> <li>Houten plankenvloer met brede boomplanken en zolderluik, inclusief beslag.</li> <li>Baksteenmetselwerk met kalei of kalkbepleistering</li> <li>Schoorsteenkanalen</li> <li>Steile houten zoldertrap met achterhout</li> <li>Opgeklampte zolderdeur, inclusief beslag</li> <li>Houten dakkapel met dakvenster met kleinhoutverdeling</li> </ul> <p><b>Geen erfgoedwaarde</b></p> <ul style="list-style-type: none"> <li>Onderdak</li> <li>Herstellingen met cementering</li> <li>Zichtbare bedrading en elektriciteitskabels</li> </ul> |

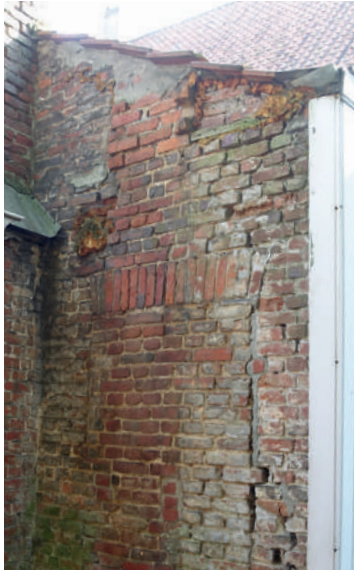
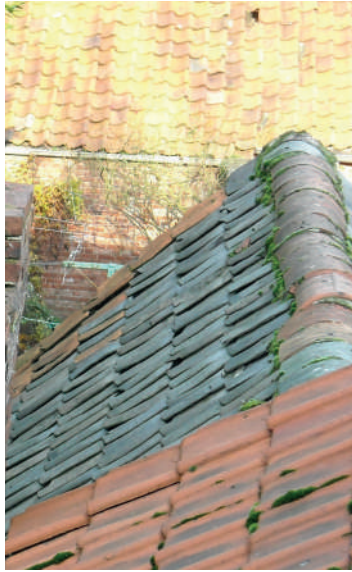
afb. 61: Bedaking aanbouw 2 en 3: huidige toestand maart 2022.

Het pannendak van het hoofdvolume en het natuurleien dak van de dakkapel verkeren in algemene goede staat. Nazicht en herstel verzakking pannen, aansluiting dakbedekking en opgaand muurwerk. Herstellen houdt o.a. in de beschadigde en sterk verweerde pannen vervangen door soortgelijke exemplaren en nokpannen aanwerken met een kalkrijke mortel, bij voorkeur met toevoeging van een wapeningsvezel (bv. koehaar of een modern equivalent). De nokpannen kunnen op termijn vervangen worden door een passender model, cfr. de andere woningen in de woninggroep. De aansluitingen van het dakvenster moeten worden nagezien. De aansluiting t.o.v. de schouw dient nagekeken te worden. Op termijn zouden de mechanische pannen aan de achterkant terug vervangen moeten door Vlaamse pannen.

- Herplaatsen verschoven en uitgezakte pannen, afdichten van eventuele lekken
- Vervangen van sterk verweerde pannen
- Ontmossen van de leien waar nodig
- Nazicht en herstel aansluiting dakbedekking en opgaand muurwerk
- Verwijderen van cementeringen en heropvoegen met kalkrijke mortel.
- Nazicht van de nok en herstelling van losgekomen nokonderdelen
- Nazicht aansluitingen loden slabben
- Onderdak van aanbouw 2 waterdicht maken
- Dichtmaken van de overdakse schouw

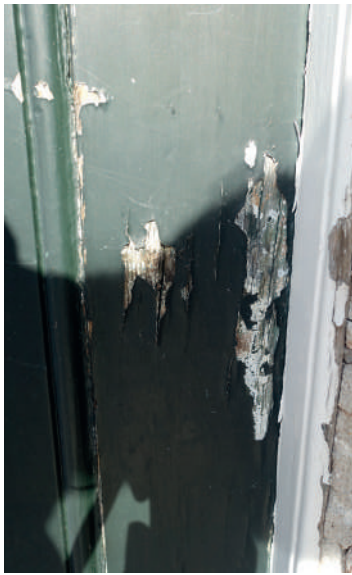
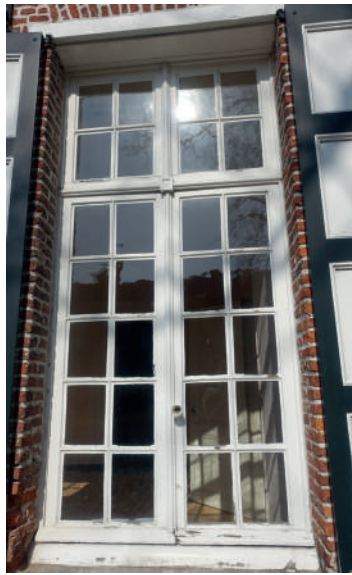
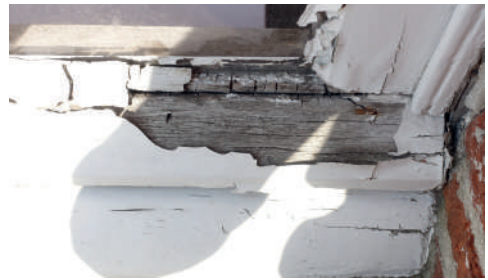
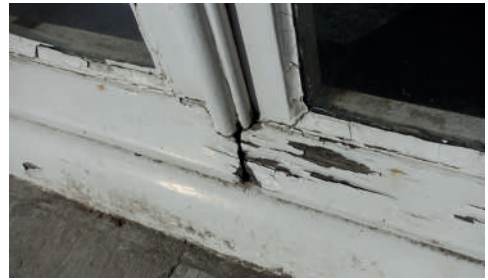
afb. 62: Schrijnwerk voorgevel: huidige toestand maart 2022.

De voorgevel verkeert in goede staat, maar er zijn een aantal gebreken die op korte en middellange termijn aangepakt moeten worden:

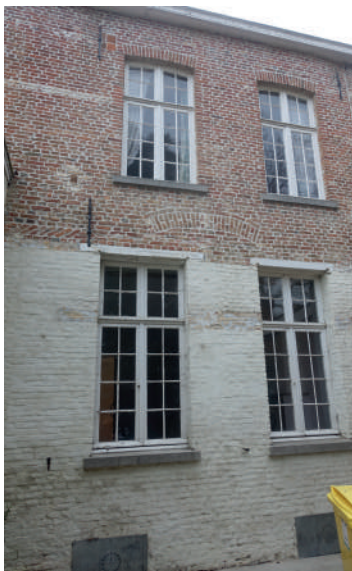
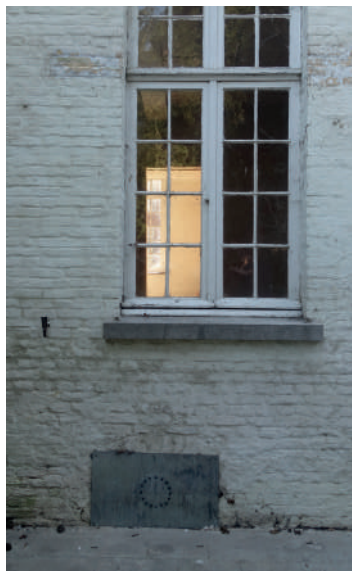
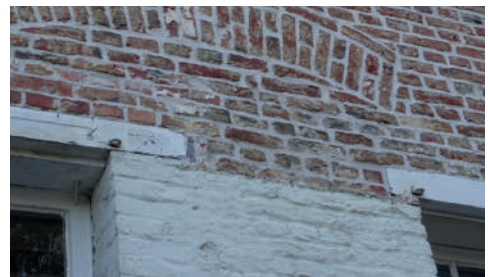
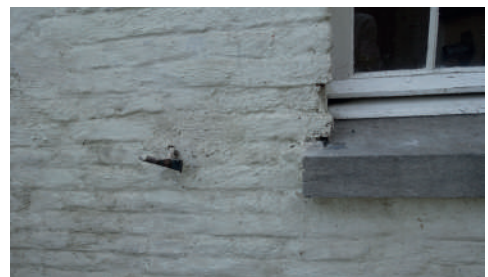
afb. 63: Kelderopening en restanten luikbeslag achtergevel: huidige toestand maart 2022.

De achtergevel verkeert in goede staat maar er zijn enkele gebreken en storende elementen die op termijn aangepakt moeten worden. Het bewaard luikbeslag is roestig en moet onmiddellijk een roestwerende behandeling krijgen.

- Nazicht en herstel dakbedekking, op termijn de mechanische pannen terug vervangen door Boomse pannen
- Verwijderen van recente witte verflaag (begane grond)
- Ontroesten en behandelen van geërodeerde gevelankers en (luik)beslag
- Behoud van sporen van bepleisterde speklagen en metselaarssteken. Indien nodig consolideren
- Herstel van kelderopeningen met schrijnwerk naar historisch model
- Eventueel terugplaatsen van verdwenen buitenluiken naar historisch model (het origineel luikbeslag is behouden)

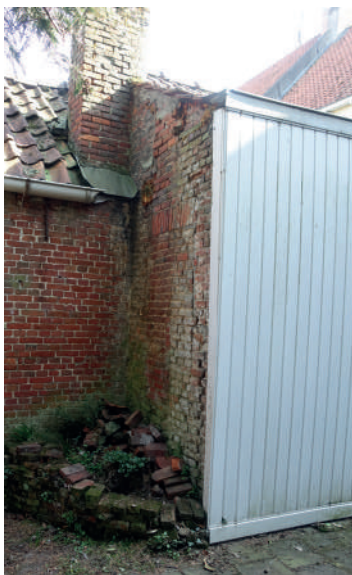
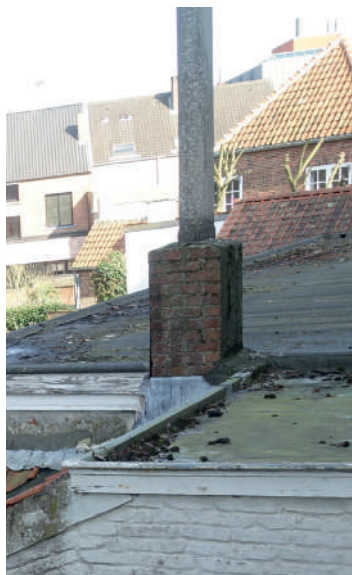
afb. 64: Storende elementen van de aanbouw: muurbekleding, schouwpijp en nieuwe deur: huidige toestand maart 2022.

- Verwijderen van storende schoorsteenpijp
- Verwijderen van de kunststof gevelbekleding
- Verwijderen van cementering en vervangen door baksteenmetselwerk met kalkmortel
- Verwijderen van het recent schrijnwerk van de deur en mogelijkheid tot vervangen met recuperatiedeuren van toilethuisje

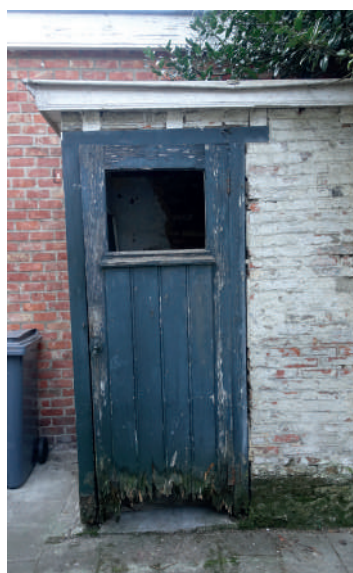
afb. 66: Beschadigde deur toiletkotje.

Het voormalig toilethuisje is in zo een erbarmelijke staat dat een sloop overwogen kan worden. De typologische kenmerken van het buitentoilet of 'huisken' zijn ook niet bewaard. Het huisje heeft hierom maar een geringe bouwhistorische waarde. De houten toiletdeur van het linkervolume is in zo een slechte staat dat het herstel niet waard is. De gerecupereerde deur van het tweede hokje is naar vermoeden de oorspronkelijke 18de-eeuwse deur van de aanbouw. Bij voorkeur wordt deze deur gerestaureerd en teruggeplaatst in de aanbouw.

- Afbreken toilethuisje met behoud van de rechtse deur (te plaatsen in de aanbouw)

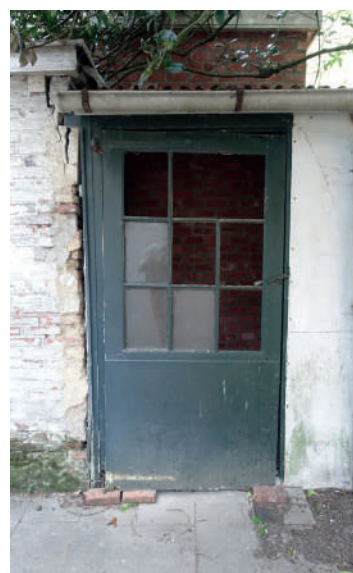
afb. 67: Te recupereren  
waardevolle deur.

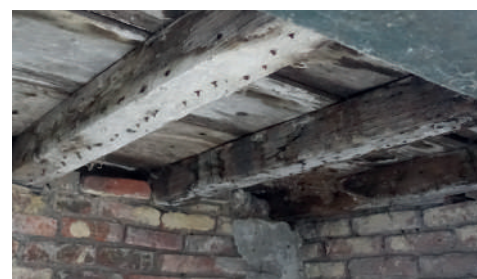
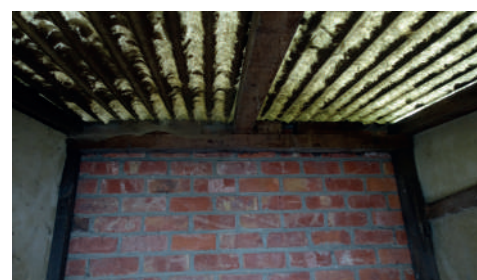
afb. 68: Plafondafwerking balken (links) en  
storende afwerking met golfplaten (rechts)

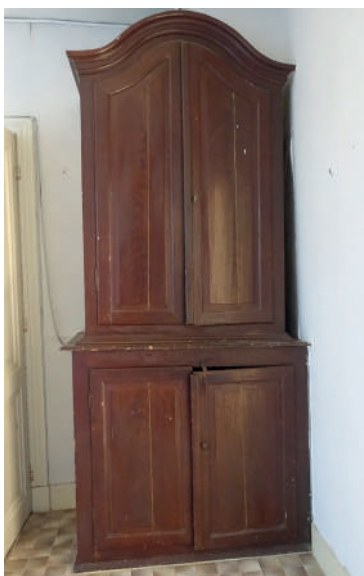
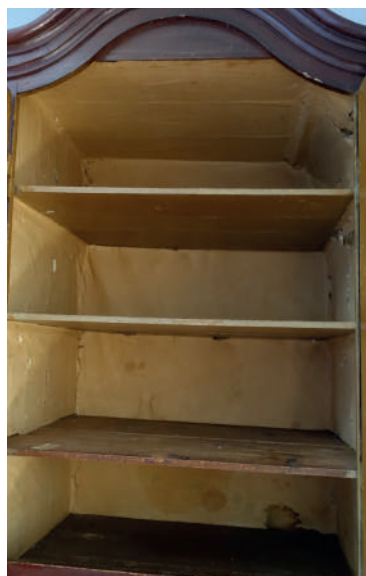
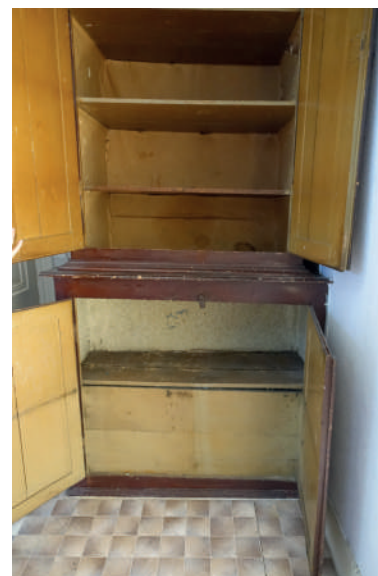
De vertrekken zijn gerenoveerd en verkeren in goede staat. De vloeren zijn vernieuwd, plafonds verlaagd en de wanden behangen. Plaatselijk komen behangpapieren los. De nieuwe afwerkingslagen moeten verwijderd worden. Enkel het schrijnwerk, de omstucte balk, de houten ingebouwde kast, de witstenen consoles en de marmeren schouwmantels zijn nog authentiek. Het schrijnwerk van de vensters met ijzeren glasroeden bevindt zich in goede staat. De witte verflaag aan de ijzeren roedeverdeling schilfert op enkele plaatsen lichtjes af, ook de mastiek is verouderd. Punctueel herstel schrijnwerk van de vensters en onderhoud hang- en sluitwerk (ontroesten, schoonmaken, smeren, bijstellen,...). De schouwmantels bevinden zich in goede staat, op termijn punctueel herstel. De storende bekleding (behang) op de schouwen moet verwijderd worden. In kamer 0.4 bevindt zich een waardevolle 18de-eeuwse houten kast die gerestaureerd dient te worden.

afb. 72: 18de-eeuwse ingebouwde kast: huidige toestand maar 2022.

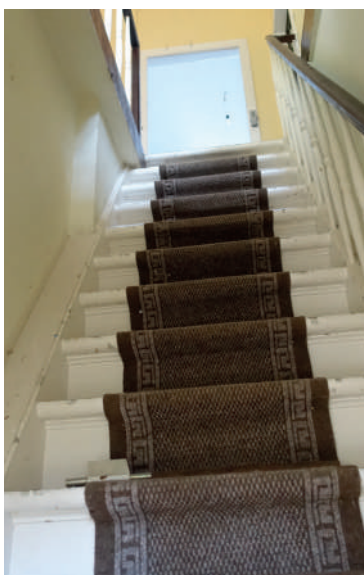
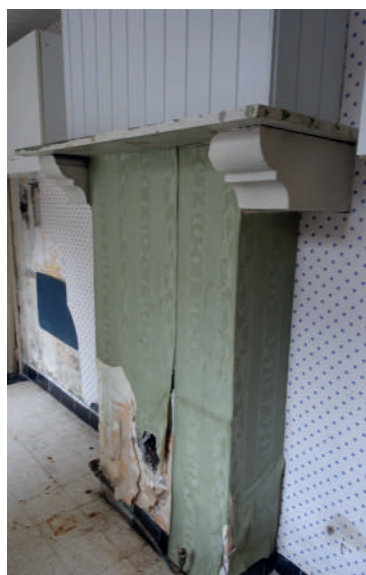
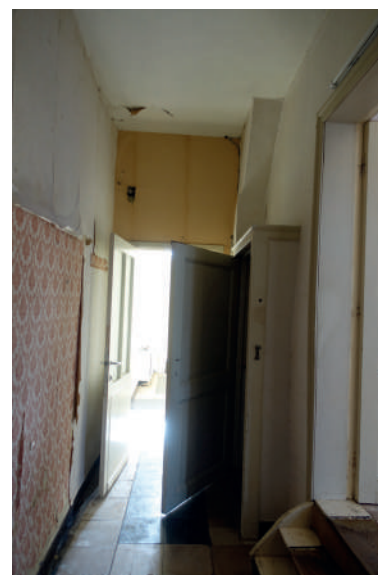
afb. 71: Detail: begane grond: huidige toestand maar 2022.

- Behoud en punctueel herstel cementtegels
- Verwijderen van storende tegels (in aanbouw) en vervangen met zwarte en witte cementtegels van klein formaat en gelegd in dambordpatroon of planken vloeren, die passen in de historische context van het gebouw
- Verwijderen van storende vloerbekledingen en herstel houten vloer
- Verwijderen van verlaagde plafonds en herstel van origineel plafond
- Punctueel herstel van schrijnwerk van de vensters en deuren en onderhoud hang- en sluitwerk
- Verwijderen van storend beslag en vervangen met passend beslag naar historisch model
- Behoud en punctueel herstel van historisch waardevolle haarden (witstenen consoles en marmeren mantels)
- Behoud/ restauratie houten ingebouwde kast, onderhoud hang- en sluitwerk en verwijderen van bekledingen in vinyl
- Verwijderen van recente behangsels en herstel van origineel pleisterwerk

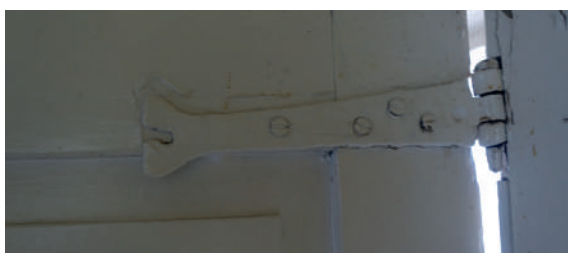
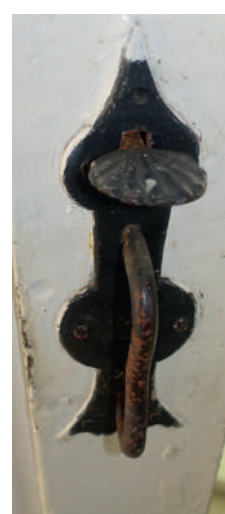
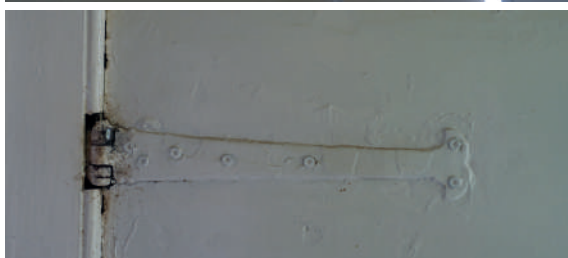
afb. 73: Detail historisch sluitwerk deurbeslag: huidige toestand maar 2022.

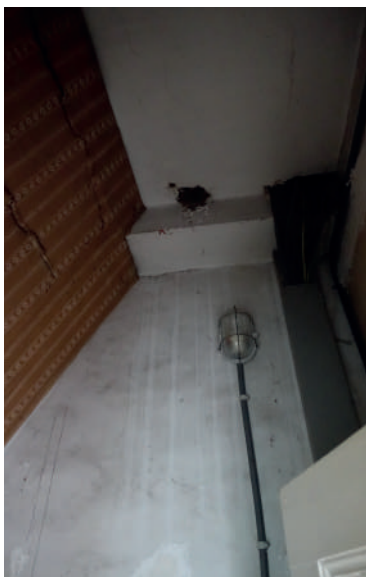
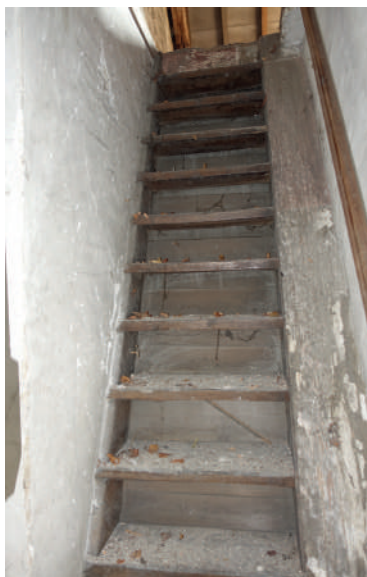
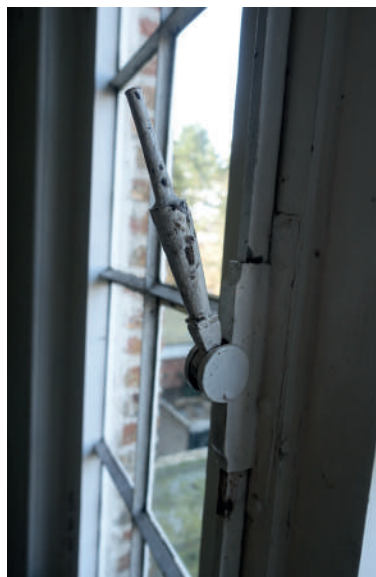
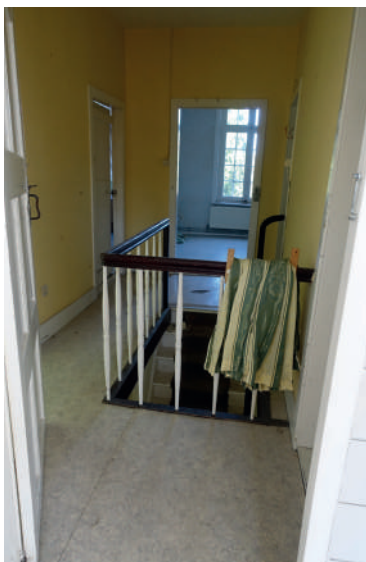
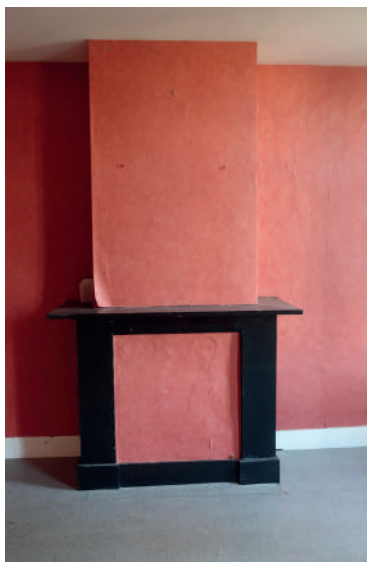
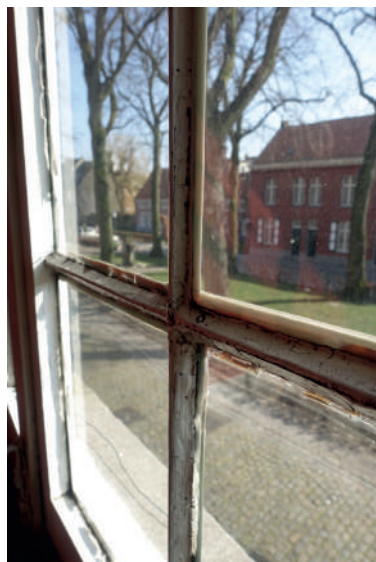
De opgeklampte deuren en het 19de-eeuws vensterschrijnwerk zijn nog authentiek en verkeren over het algemeen in goede staat. De witte verflaag op de ijzeren roedeverdeling van de vensters schilfert wel lichtjes af, ook de mastiek is verouderd. Punctueel herstel schrijnwerk van de vensters en onderhoud hang- en sluitwerk (ontroesten, schoonmaken, smeren, bijstellen,...).

afb. 74: Details,verdieping: huidige toestand april 2022.

- Restauratie schrijnwerk en onderhoud hang- en sluitwerk (ontroesten, schoonmaken, smeren, bijstellen,...).
