# 393N BEGIJNHOFWONING NR. 20 (TURNHOUT)

Begijnhof 20 | 2300 Turnhout

## BEGIJNHOFWONING NR. 20 - CHE- & BOUWFYSISCH ANALYSE

Opgemaakt te Herentals | april 2024

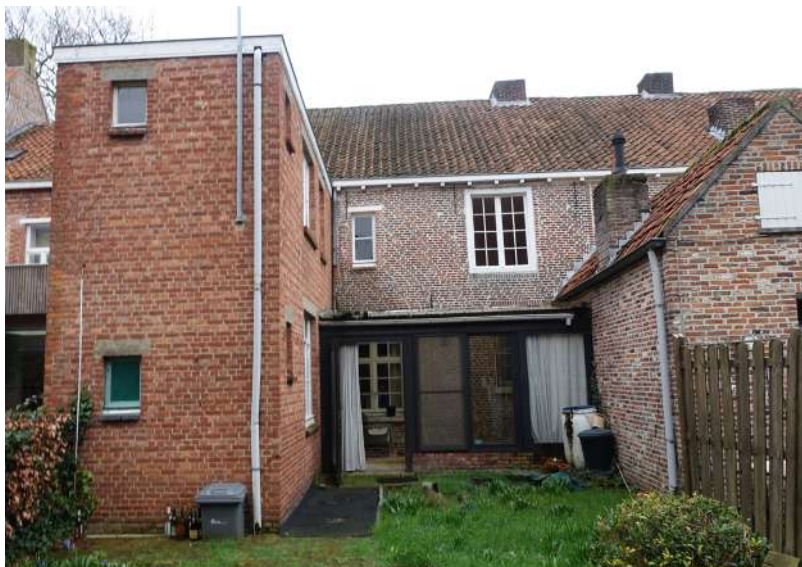
afb. 45: Woning nr. 20: achtergevel met aanbouw en veranda, huidige toestand 2024.

- Behoud en herstel van de gevelordonnantie. De bouwsporen in het opgaand metselwerk moeten afleesbaar blijven.
- Behoud van vensterschrijnwerk met kleinhoutverdeling, raamschuiven, getrokken beglazingen en keldervenster.
- De veranda heeft geen erfgoedwaarde en de aanbouw werkt eerder storend op de historische uitzicht van de gevel. Bij voorkeur afgebroken en herstel oorspronkelijke gevelparament van de achtergevel.

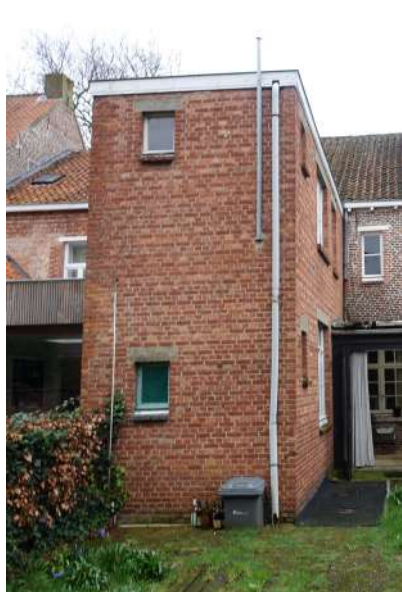
afb. 50: Aanbouw van woning nr. 20, huidige toestand 2024.

Het verhoogde volume werkt eerder storend op de historische uitzicht van de achtergevel. Het huidige volume is te hoog en te lang in verhouding tot de breedte van de achtergevel. Daardoor doet ze afbreuk aan de waardevolle achtergevel van de begijnhofwoning. Verder verstoort de aanbouw ook de esthetische, landschappelijke en historische waarde van de binnentuintjes, die een restant vormen van de voormalige 'besloten hofjes'. Ter conclusie: deze aanbouw is zeer storend: hij is niet aangepast aan de schaal van het begijnhof en past geenszins binnen de historische site. Bovendien werd hier het negatief effect nog eens letterlijk verdubbeld omdat woning nr. 21 vroeger ook een gelijkaardige té hoge aanbouw had (recent verbouwd tot één bouwlaag onderzadeldak).

Deze aanbouw heeft niet de minste architecturale of bouwhistorische waarde. In elk geval moet de verdiepingslaag afgebroken worden en vervangen worden door een zadeldak. De bestaande ramen deuropeningen mogen naar believen aangepast worden op maat van een nieuwe planindeling of functiewijziging. Recent werd de gelijkaardige aanbouw van woning nr. 21 afgebroken en vervangen met aanbouw van één bouwlaag onder zadeldak (meer passend in de begijnhoftypologie).

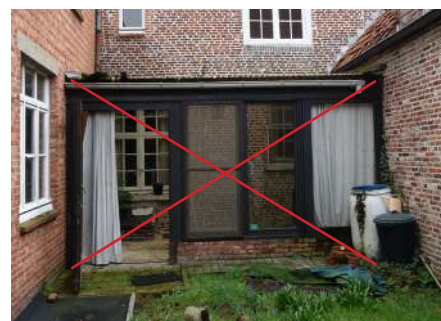
afb. 54: Storende veranda, tegen achtergevel nr. 20.

- Verwijderen van recente veranda
- Verwijderen van de aanbouw (en indien gewenst vervangen met meer passende aanbouw)

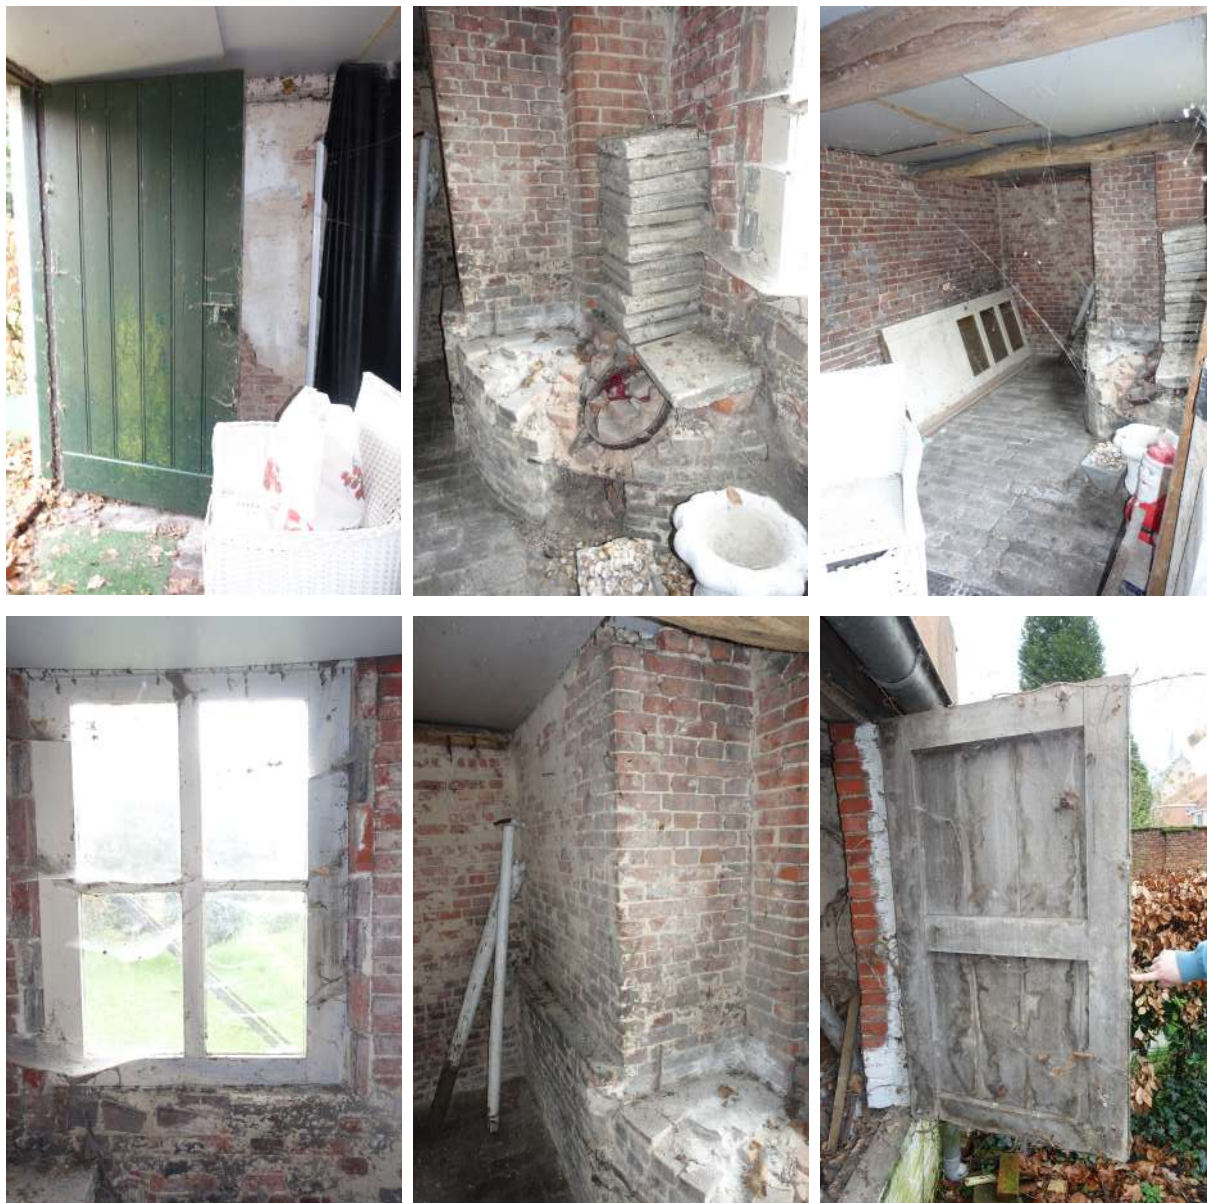
Er ligt een bakstenen vloer in het interieur. De binnenwanden bevatten nog restanten van de vroegere kalkpleister afwerking. Het dak is ondersteund met een eenvoudige spantconstructie geplaatst op de gevels. Rechts zien we de insparing die voorzien werd voor het aardappelenhok met luik aan de buitengevel. Tegen deze nis situeert zich nog een restant van een voormalige wastobbe. Klaarblijkelijk aanvankelijk als washuis ingericht.

afb. 59: Woning nr. 20: tuinberging: interieur © ARAT architecten, huidige toestand 2024.

- Verwijderen van platenmateriaal tussen balken
- Restauratie van de waardevolle wastobbe. Wastobben zijn zeldzaam geworden en moeten bewaard te blijven. Daarbij dient het authentiek materiaal gerespecteerd te worden. De wastobben werden gemetst met kalkmortel en bovenaan verstevigd met een smeedijzeren ring. Het metselwerk werd langs de buitenzijde gekaleid. Onderin werd een opening uitgespaard voor het stookvuur. De ingewerkte koperen ketel werd bovenaan afgedekt met een houten handvat (onbewerkt hout).

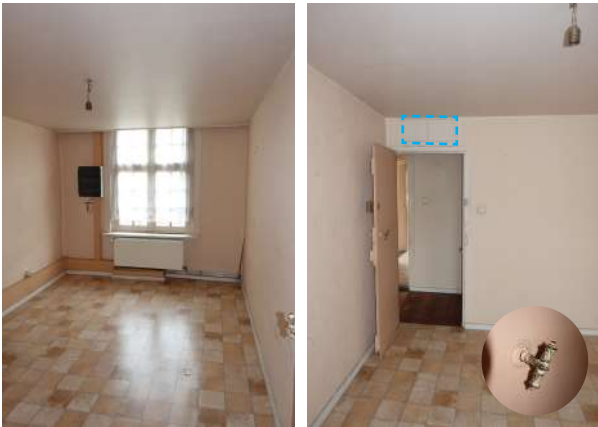
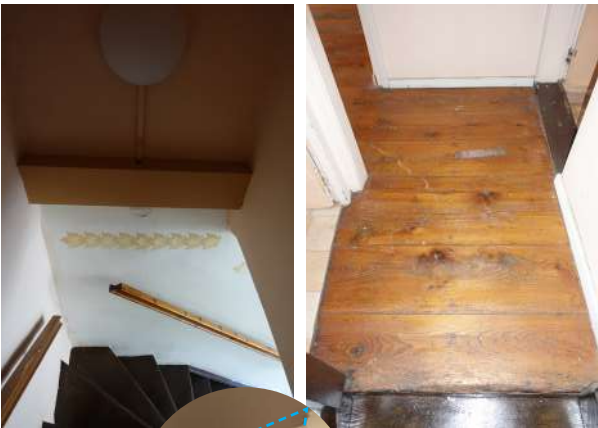
1.2 KAMER

afb. 65: Gedicht  
bovenlicht,  
kamer 1.2.

- Oplossen van vochtproblemen in kamer 0.3
- Verwijderen storend behangpapier en recente behangsels, met de nodige aandacht voor de stratigrafie van de muur/ of oude structuren die mogelijk hieronder bewaard blijven
- Herstel van origineel pleisterwerk
- Gedicht bovenlicht herstellen na uitnemen van verlaagd plafond (kamer 1.2)

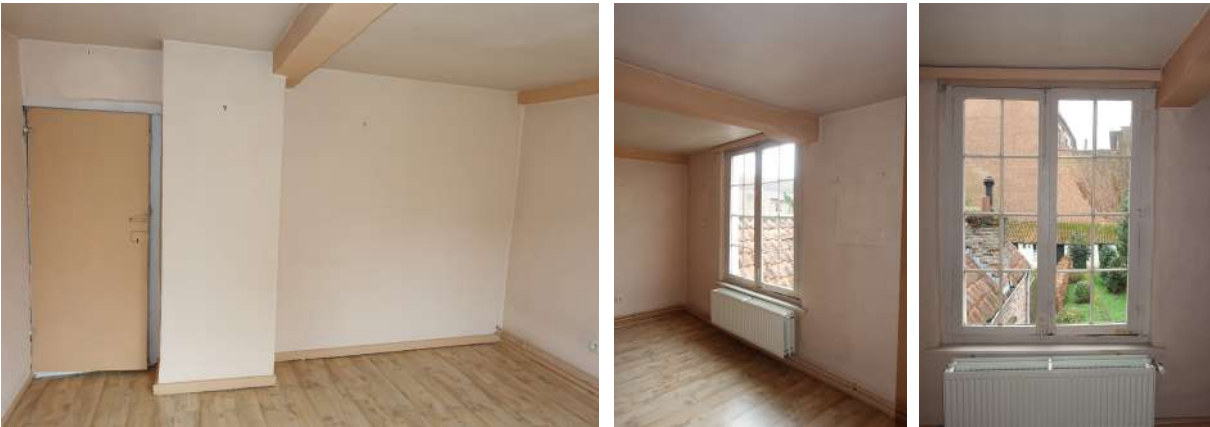
1.4 KAMER

afb. 67: Authentiek raamschuif, kamer 1.4.

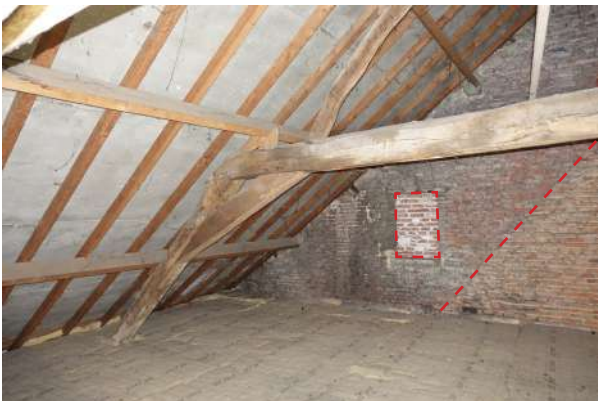
Bouwspoor van gedicht venster na uitbreiding.

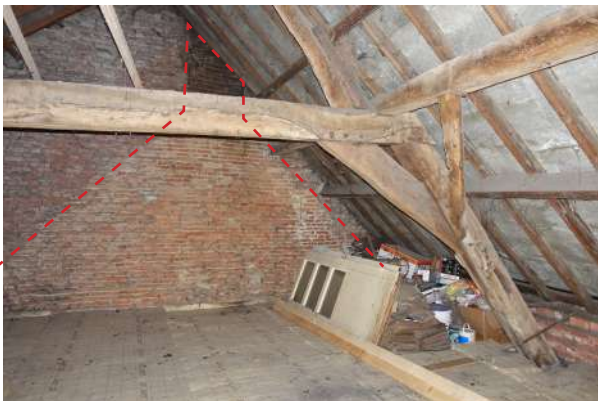
Bouwspoor van voormalige daklijn.

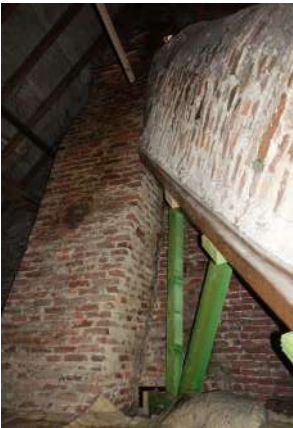
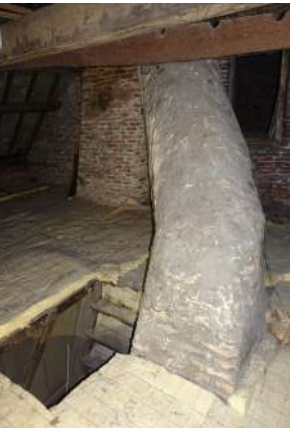
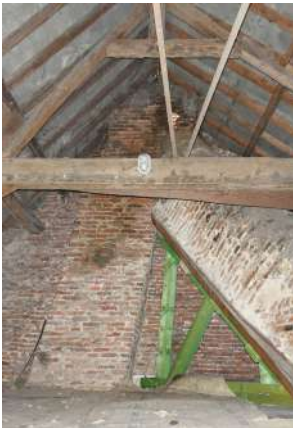
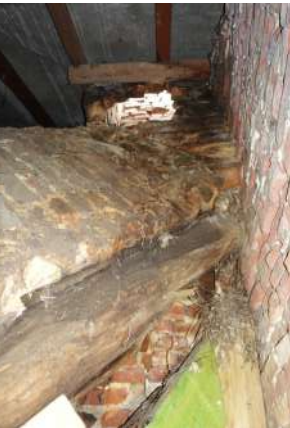
SCHOORSTEENKANALEN

Het metselwerk van de schoorsteenkanalen is in zeer slechte toestand, ter hoogte van de nok is het beksteenmetselwerk ingevallen waardoor het binnen regent, wat leidt tot aantastingen van het metselwerk, ingerot hout en ongewenst bezoek en nestingen van vogels. Het schuin schoorsteenkanaal wordt ondersteund door een eikenhouten balk, die op veel plaatsen is ingerot. Beschermende kalklaag is grotendeels verdwenen.

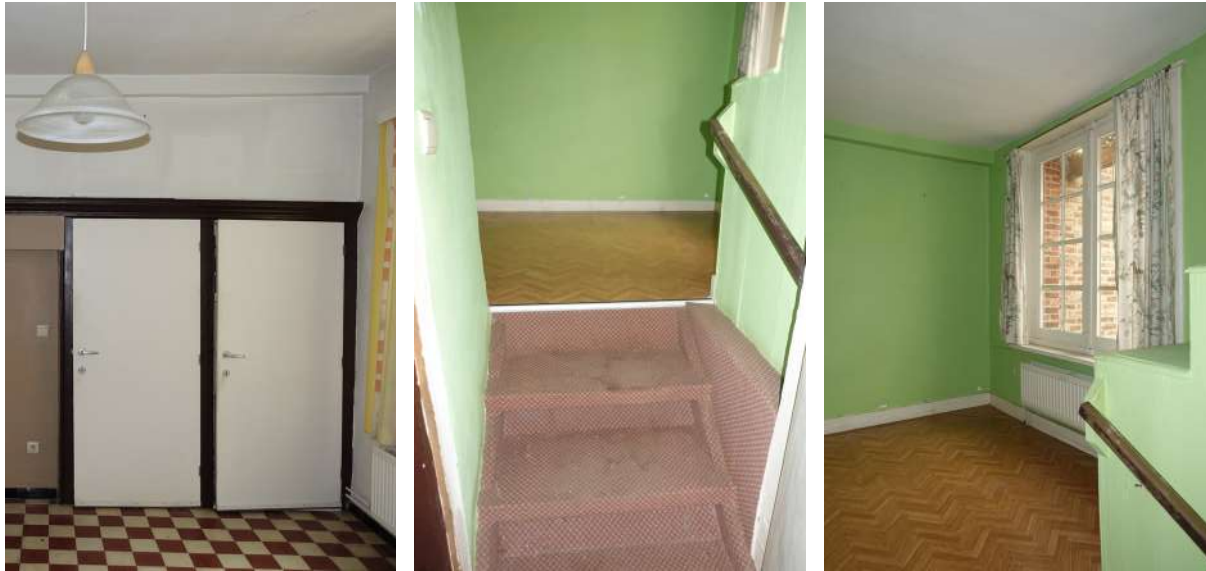
afb. 77: Interieur begijnhofwoning nr. 20, huidige toestand 2024.

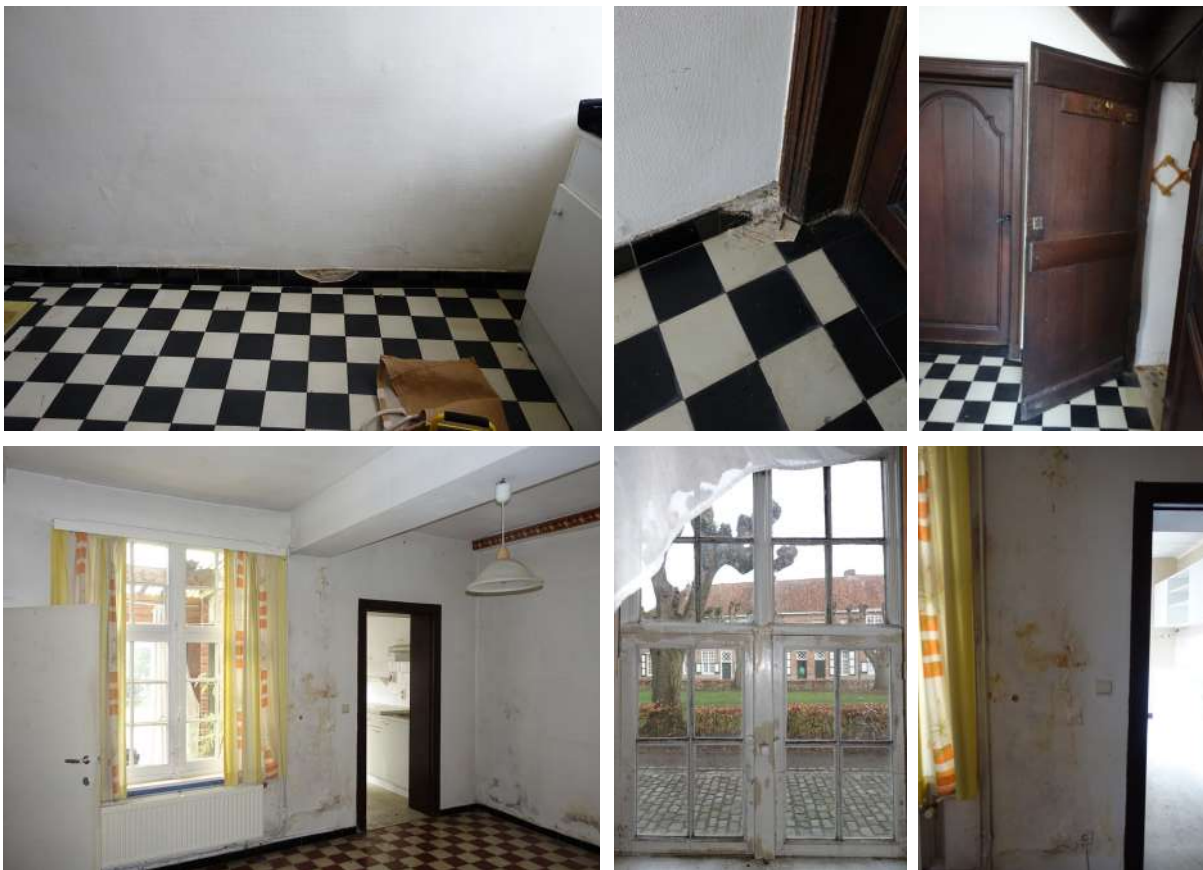
afb. 78: Interieur begijnhofwoning nr. 20, huidige toestand 2024.

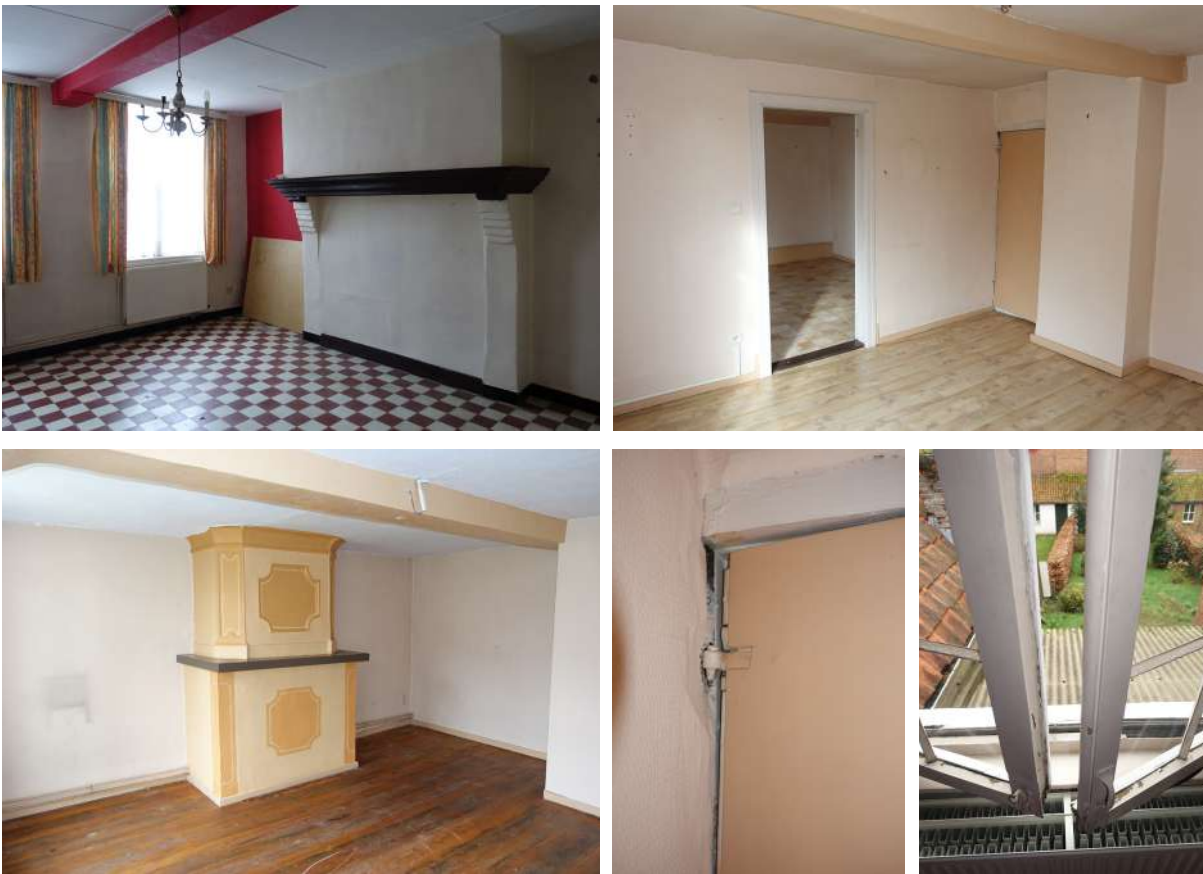
afb. 79: Interieur begijnhofwoning nr. 20, huidige toestand 2024.
