**Begijnhof Turnhout - Woonhuis**

Begijnhof 20  
2300 TURNHOUT

| code | rubriek element materiaal verkort advies | eenheid | indicatieve hoeveelheid | frequentie | uit te voeren door | OVERZICHT VAN DE ADVIEZEN | | | | | | | | | | | | |
|---|---|---|---|---|---|---|---|---|---|---|---|---|---|---|---|---|---|---|
| | | | | | | 13136-2024-B Begijnhof Turnhout - Woonhuis 2300 TURNHOUT | | | | | | | | | | | | |

| inspectiedata | 03/04/2024 |

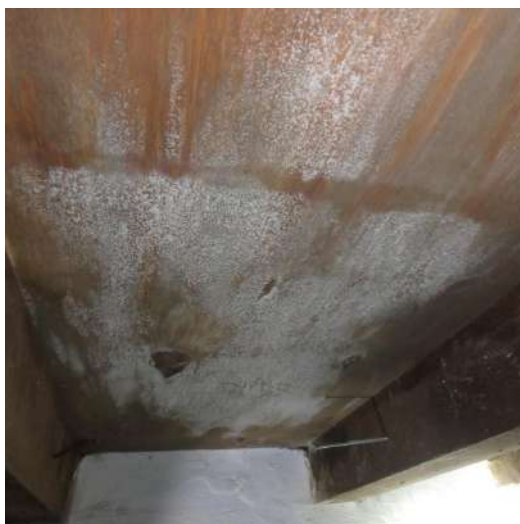
toestand De kelder wordt goed verlucht maar is vochtig. Er zijn sporen van optrekkend vocht in de scheidingmuur van de voorplaats. De muren vertonen zoutuitbloeiingen. Een draagbalk van de bovenliggende vloer vertoont een beginnende zwamvorming. Welke zwam, kon door ons niet worden vastgesteld. De houten platen van de bovenliggende vloer zijn sterk beschimmeld en zijn een voedingsbron voor zwammen. Plaatmateriaal dient als vloer boven een kelder vermeden te worden.

*sterke schimmelvorming op het plaatmateriaal*

| code | rubriek element materiaal verkort advies | eenheid | indicatieve hoeveelheid | frequentie | uit te voeren door | OVERZICHT VAN DE ADVIEZEN | | | | | | | | | | | | |
|---|---|---|---|---|---|---|---|---|---|---|---|---|---|---|---|---|---|---|
| A2024/02 | Kelder: bestrijdt de zwamaantasting. | | | 1x | Eigenaar<br>Specialist | x | | | | | | | | | | | | |

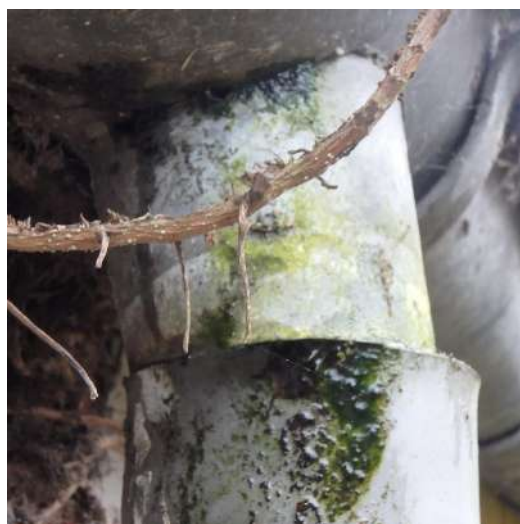
dak [4]: de afvoer is uitgezakt

| code | rubriek element materiaal verkort advies | eenheid | indicatieve hoeveelheid | frequentie | uit te voeren door | OVERZICHT VAN DE ADVIEZEN | | | | | | | | | | | | |
|---|---|---|---|---|---|---|---|---|---|---|---|---|---|---|---|---|---|---|
| A2024/03 | Daken [1]-tuinzijde, [2] en [4]: vernieuw de gootbekleding en de afvoeren. | | | 1x | Dakwerker | | | x | | | | | | | | | | |

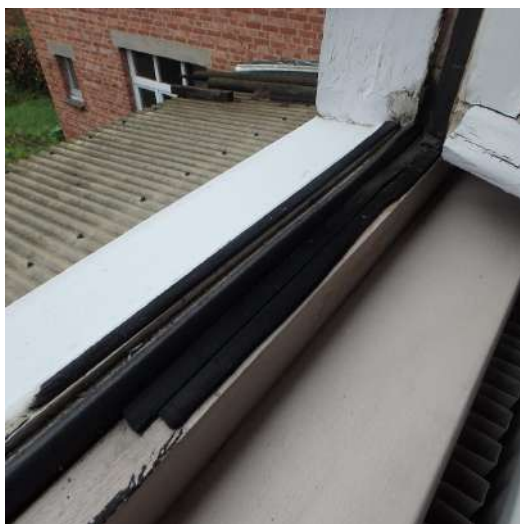
*raam niet wind- en regendicht*

| code | rubriek element materiaal verkort advies | eenheid | indicatieve hoeveelheid | frequentie | uit te voeren door | OVERZICHT VAN DE ADVIEZEN | | | | | | | | | | | | |
|---|---|---|---|---|---|---|---|---|---|---|---|---|---|---|---|---|---|---|
| A2024/04 | Herstel het buitenschrijnwerk. | | | 1x | Schilder<br>Schrijnwerker | | | x | | | | | | | | | | |

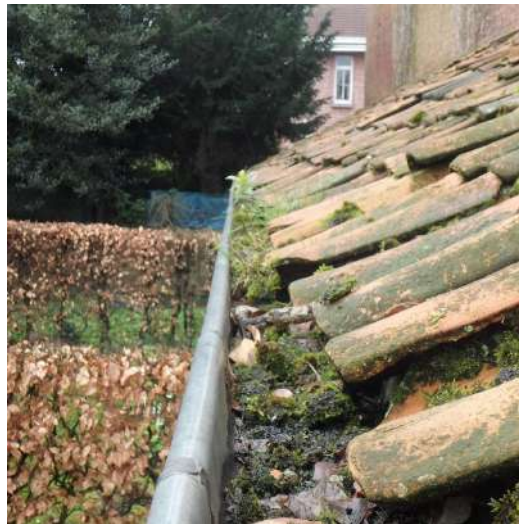
dak [4]: de goot is sterk vervuild

| code | rubriek element materiaal verkort advies | eenheid | indicatieve hoeveelheid | frequentie | uit te voeren door | OVERZICHT VAN DE ADVIEZEN | | | | | | | | | | | | |
|---|---|---|---|---|---|---|---|---|---|---|---|---|---|---|---|---|---|---|
| A2024/06 | Maak de goten en daken regelmatig proper. | u | 2 | 2x/j. | Dakwerker<br>Eigenaar | xx | xx | xx | xx | xx | xx | xx | xx | xx | xx | xx | xx | xx |

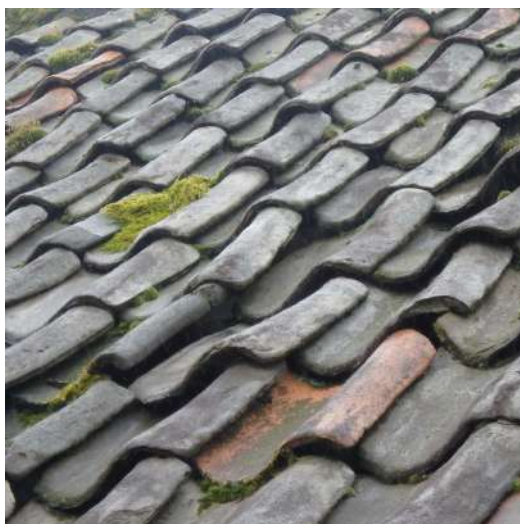
dak [1]: sterk verweerde en geklonken pannen

toelichting advies Dicht de lekken in afwachting tot het vervangen van de dakbedekking.

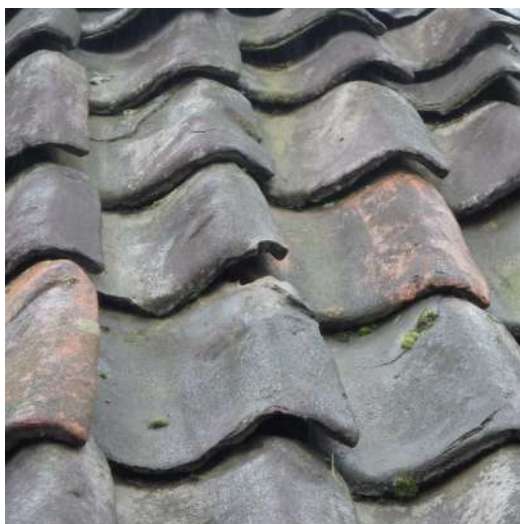
dak [1]: afgebroken pan

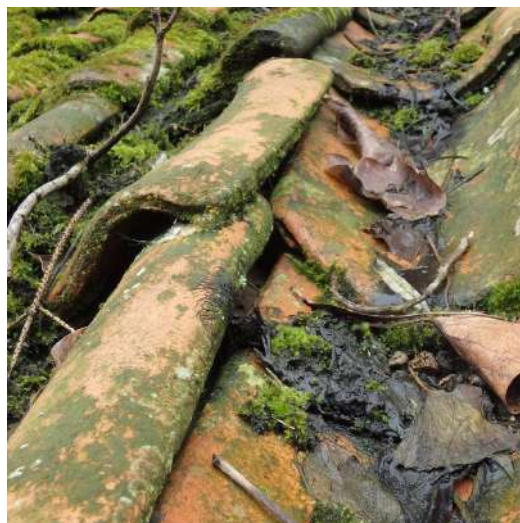
*dak [4]: slechte onderlinge aansluiting*

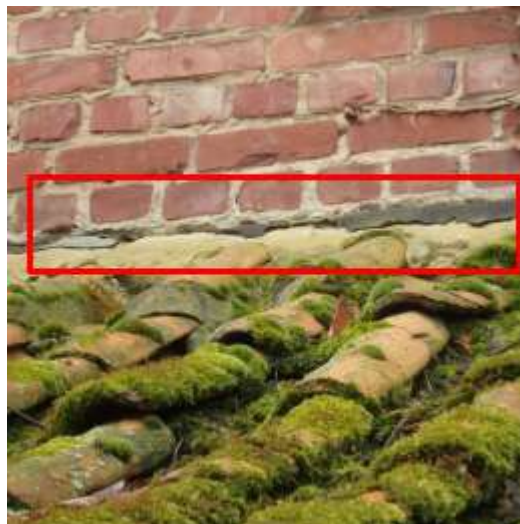
*dak [4]: stuk verweerde roofingaansluiting*

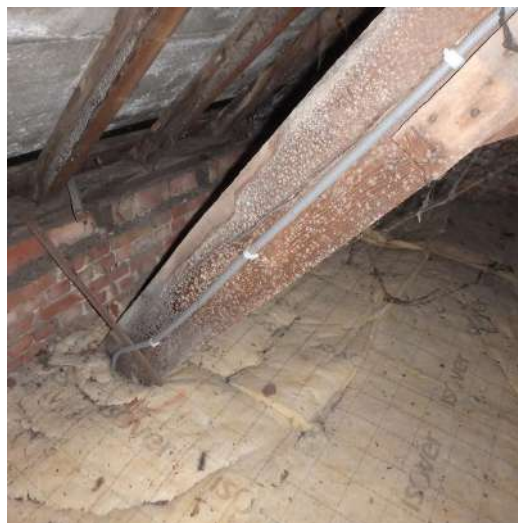
toestand De dakconstructie vertoont sterke schimmelvorming. Een gording vertoont plaatselijk vochtatfekeningen ten gevolge lekken in de dakbedekking. De nieuw geplaatste gordingen zijn zover zichtbaar niet verankerd.

Bovenstaande gebreken kunnen tot zettingen leiden.

sterk beschimmelde dakconstructie

- verlucht de zolder;
- maak de bestofte en vervuilde delen proper;
- neem de schadeoorzaken weg en
- veranker de nieuwe gordingen met de topgevels.

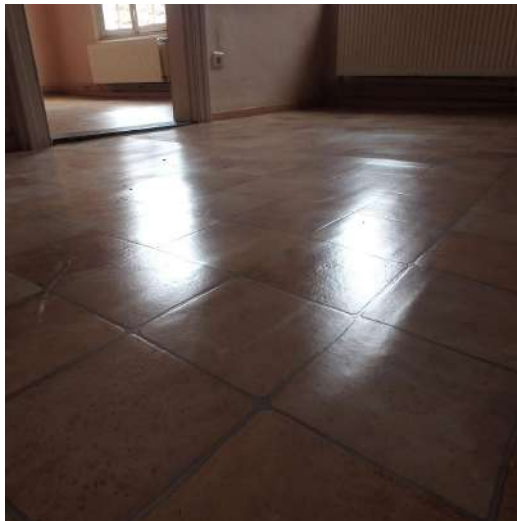
*de afwerking verhindert een controle van de verzakte vloer*

**A2024/19 Vleugel [1]: herstel indien nodig de draagbalken van de houten vloeren.**

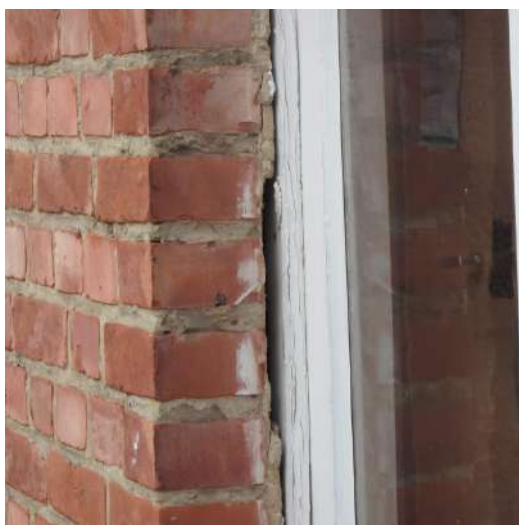
toestand Vleugel [2]: de gevels vertonen enkele lichte zettingsscheuren en scheuren te wijten aan een verschillende uitzetting van verschillende materialen, in dit geval baksteen en betonnen lateien. Plaatselijk spoelt het voegwerk uit ten gevolge een lekkende afvoer en valt de mortel in de dagkanten beperkt weg.

*vleugel [2]: weggefallen mortel in de dagkant*

- maak de scheuren zuiver;
- vervang sterk verweerde of beschadigde stenen;
- boet grote scheuren in;
- hervoeg de scheuren en het uitgespoeld voegwerk;
- haal deze voldoende diep en voorzichtig uit (min. 1,5 x breedte van de voeg);
- reinig en bevochtig de voegopening;
- gebruik een voegmortel die compatibel\* is met de ondergrond en de originele mortel zo dicht mogelijk benadert en
- voeg niet onder te felle zon, bij regenweer of vrieskou.
