**Begijnhof Turnhout - Woonhuis**

Begijnhof 75  
2300 TURNHOUT

| inspectiedata | 07/10/2025 |

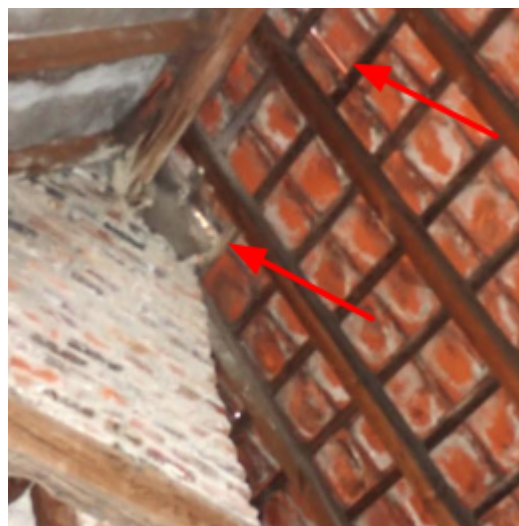
toestand Dak [1]-noord: de pannen zijn visueel nog in redelijke staat maar de neuzen beginnen af te schilferen waardoor ze kunnen uitzakken met lekken tot gevolg. Er ligt geen onderdak waardoor zichtbaar is dat de onderlinge aansluiting niet overal optimaal is. Plaatselijk brokkelen enkele pannen af. De mortelaansluiting met de westelijke buurwoning vertoont scheurvorming. De voetslab ligt te diep in de goot en belemmert een vlotte waterafvoer.

dak [1]-noord: de pannen sluiten onderling niet goed aan

Gezien de ernstige gebreken aan de dakconstructie, het asbest onderdak of geen onderdak kan er geopteerd worden om de daken te vernieuwen. Dan kunnen de dakstructuren vakkundig hersteld / vernieuwd worden en kan er isolatie en een onderdak geplaatst worden. De goede pannen kunnen gerecupereerd worden en aangevuld worden met soortgelijke pannen. De muuraansluitingen kunnen duurzaam aanwerken met bv. loodslabben of een compatibele kalkmortel.

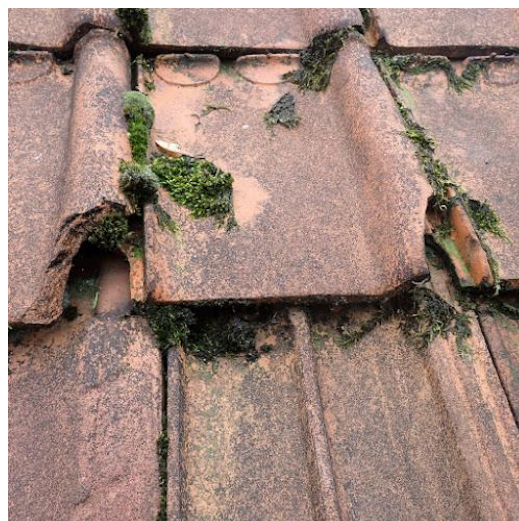
dak [1]-noord: afgebroken stukken pan

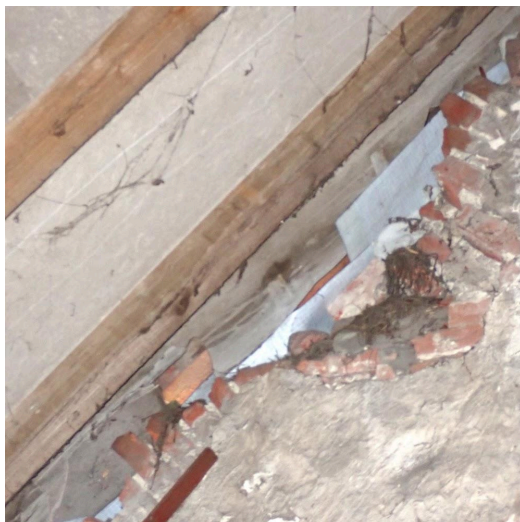
Dak [1]-zuid: er ligt een onderdak, vermoedelijk asbesthoudend. Op zolder is zichtbaar dat de westelijke dakaansluiting slordig is afgewerkt. Onder de schoorsteen zijn pannen verschoven. De onderste rij pannen ligt geknikt. Enkele pannen zijn sterk beschadigd of gebroken. De mortelaansluiting met de oostelijke buurwoning scheurt en valt weg.

dak [1]-zuid: westelijke dakaansluiting slordig afgewerkt

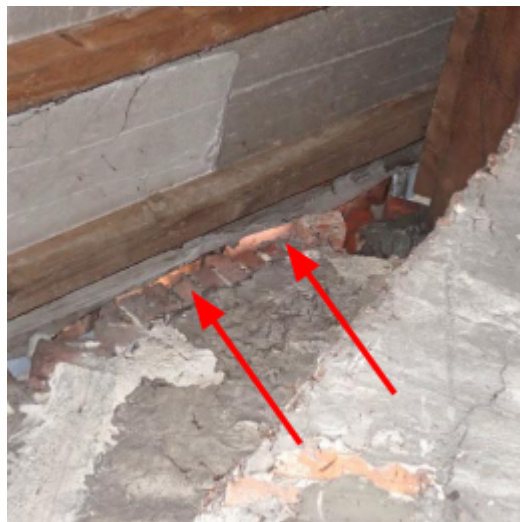
dak [1]-zuid: westelijke dakaansluiting slordig afgewerkt met lichtinval

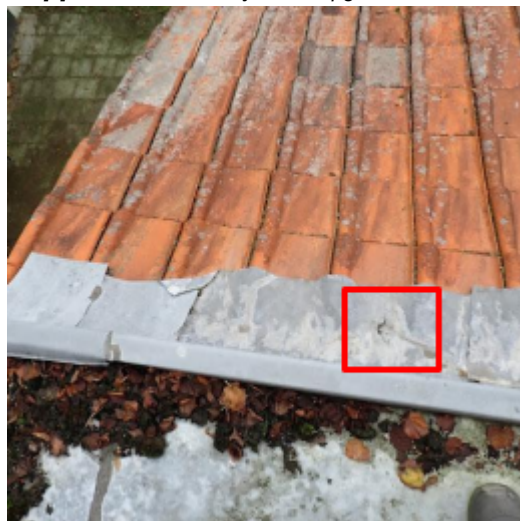
dak [3]: de zink- en loodslabben zijn slordig geplaatst en stuk verweerd

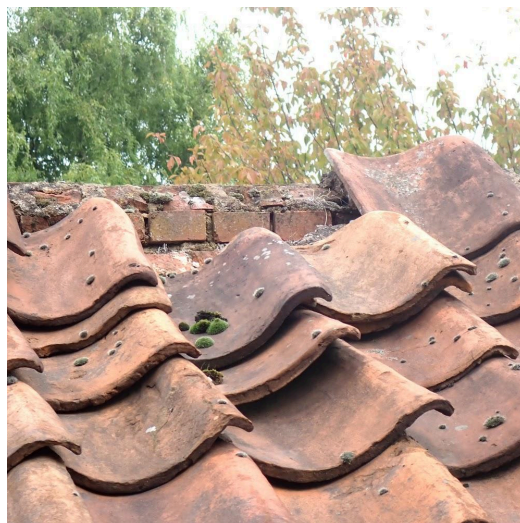
Dak [4]: uitgeschoven pannen en weggefallen mortelaansluiting

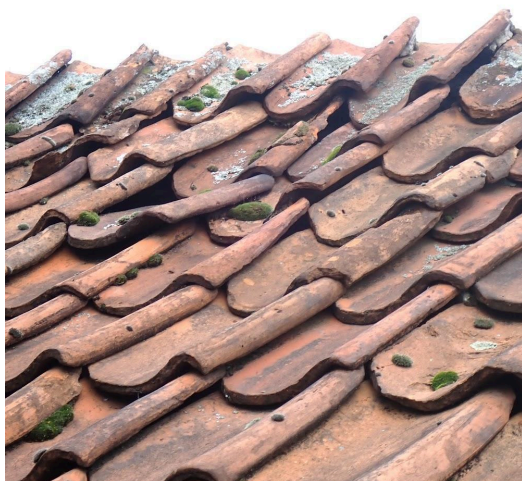
*Dak [4]: verzakte pannen door...*

*... ingerotte panlatten*

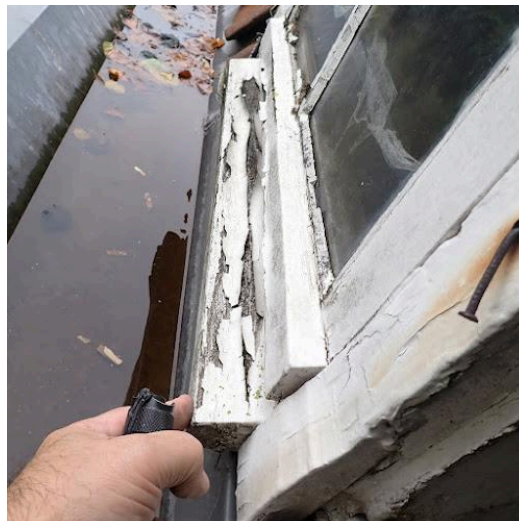
De verf van het raam en de boeiborden bladdert af. Het hout vertoont inrottingen. De stopverf scheurt in.

ingerot hout en afbladderende verf

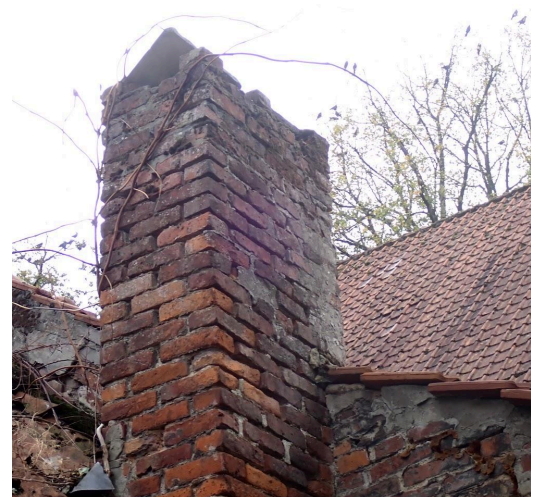
noordelijke schoorsteen is instabiel

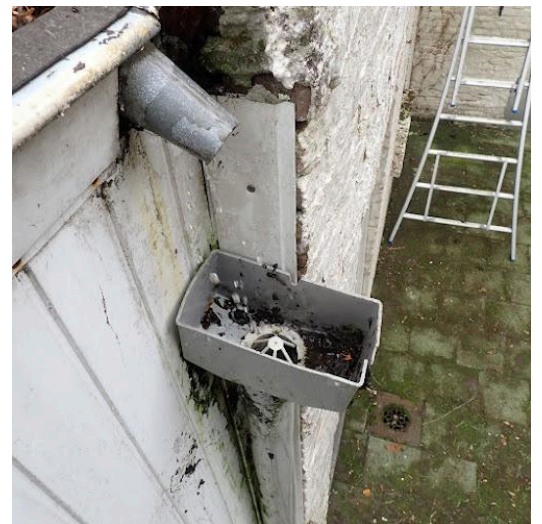
*vleugel [3]: beschadigd tapstuk, weggevallen afvoer en beschadigde vergaarbak*

- gebruik enkel duurzame materialen zoals zink;
- vervang de vergaarbak;
- plaats ijzeren standpijpen zo voorkom je mechanische schade;
- sluit de afvoeren aan op de riolering en plaats inspectieputjes of op een waterton;
- bereken het debiet van de afvoeren ruim en
- hou steeds rekening met elektrolyse die tussen metalen kan optreden (geen koper boven zink!).

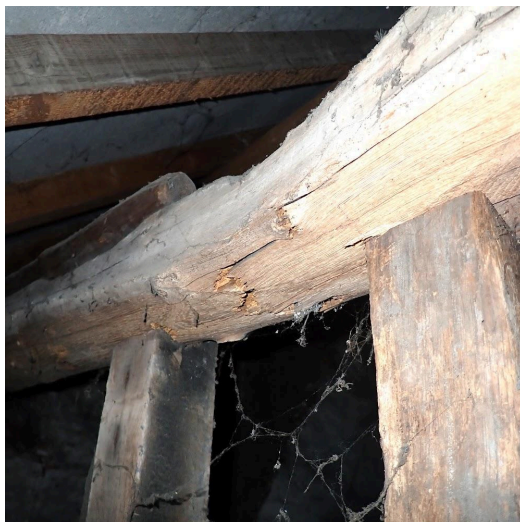
dak [1]: doorgebroken gording

**A2022/04 Daken [1], [3] en [4]: herstel de houten dakstructuren.**

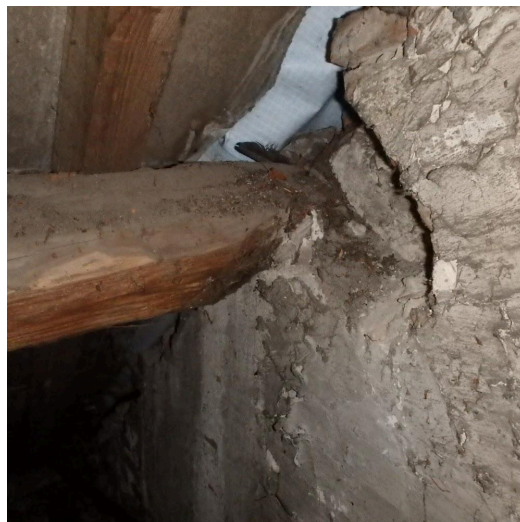
dak [1]: ingerotte oplegging

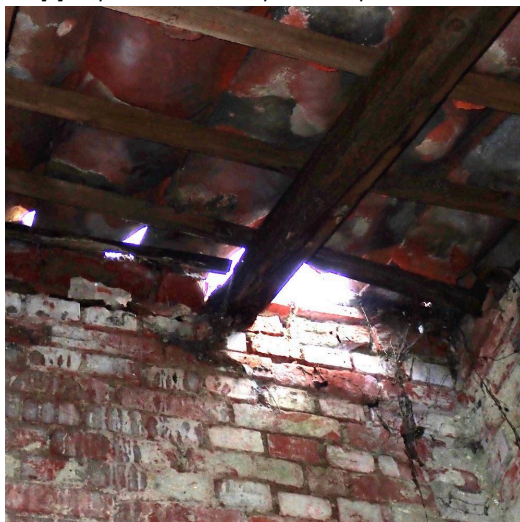
Dak [4]: door de gebreken aan het dak zijn verschillende onderdelen van de dakstructuur ingerot en/of verzwakt. Enkele verzwakkingen worden tijdelijk ondersteund door kepers.

dak [4]: ingerotte dakstructuur

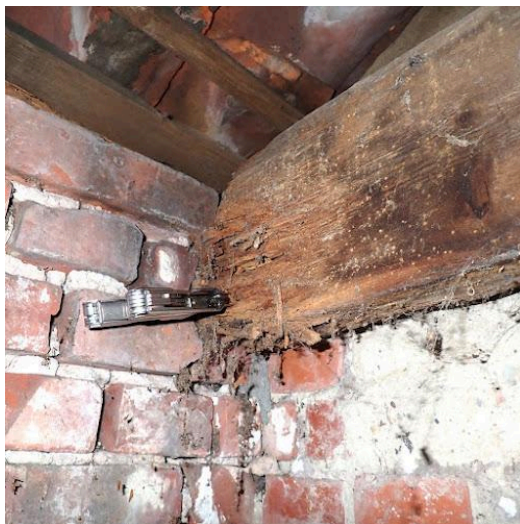
*dak [4]: ingerotte balkkop*

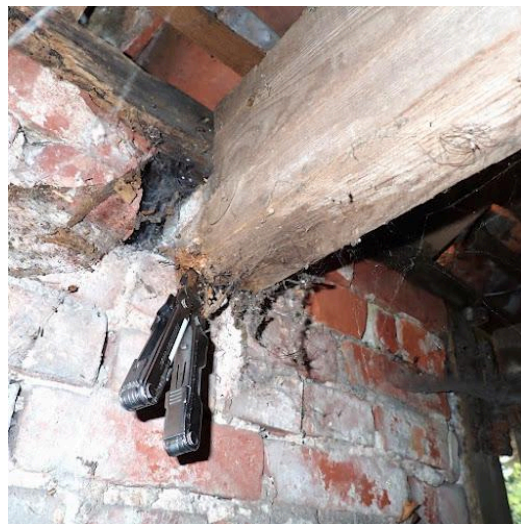
*dak [4]: ingerotte balkkop*

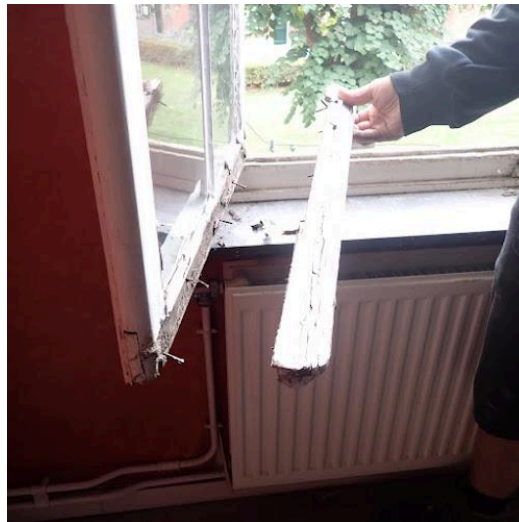
vleugel [1]: weggefallen waterlijst

## A2025/02 Herstel het buitenschrijnwerk.

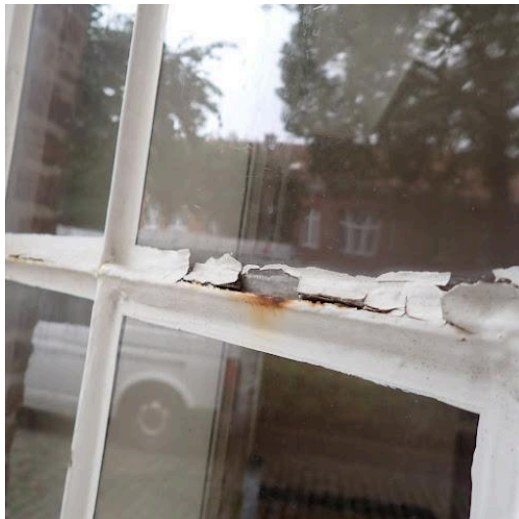
toestand Het schilderwerk verschaalt en bladdert af. Plaatselijk vertoont het blaasvorming wat doet vermoeden dat de verf niet compatibel is met de ondergrond. De stopverf scheurt en valt weg. De ijzeren raamverdelingen beginnen te roesten.

*roestige raamverdeling en weggefallen stopverf*

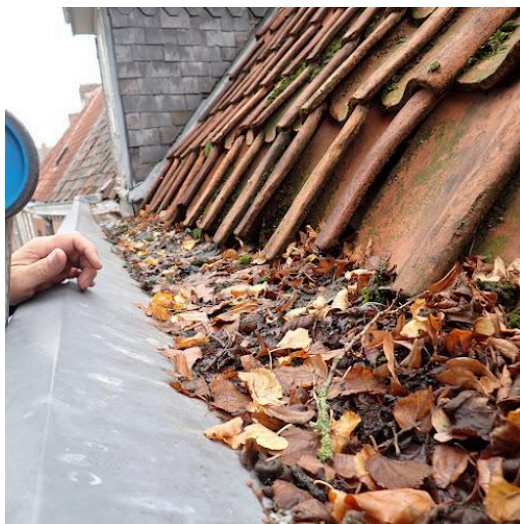
dak [1]-zuid: sterk vervuilde goot

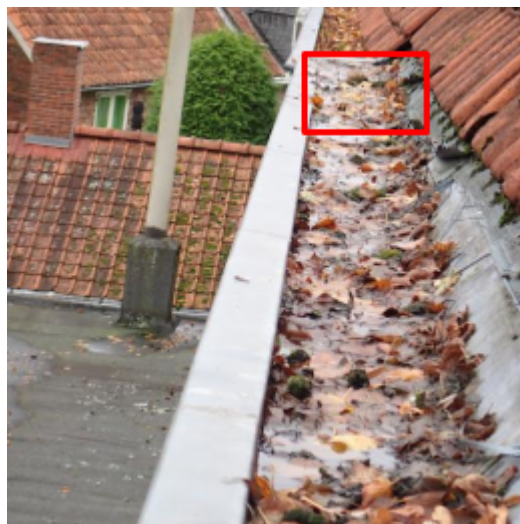
dak [1]-noord: het tapgat is verstopt en de goot loopt over, het tapgat werd vrijgemaakt

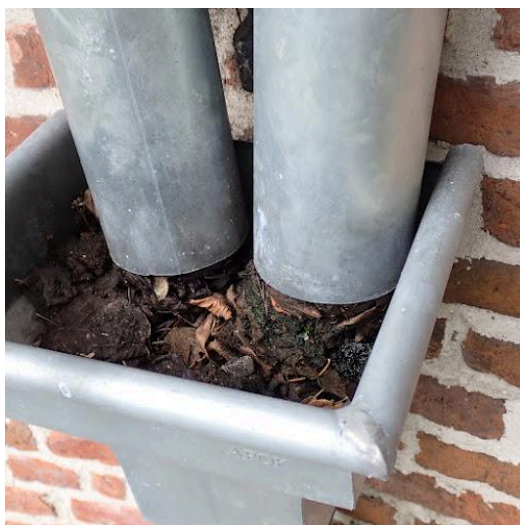
dak [1]-zuid: verstopte vergaarbak en afvoer konden niet vrijgemaakt worden

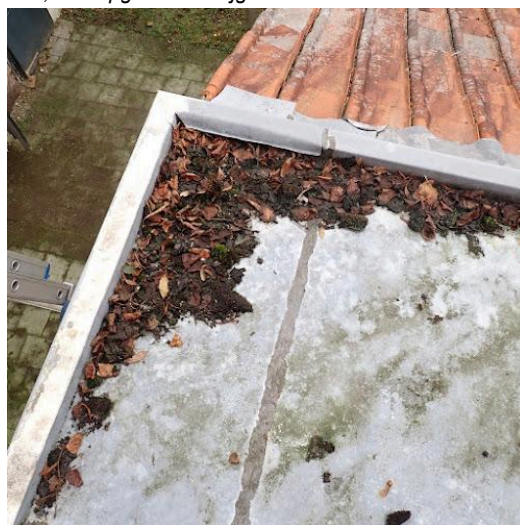
dak [2]: het dak is beperkt vervuild

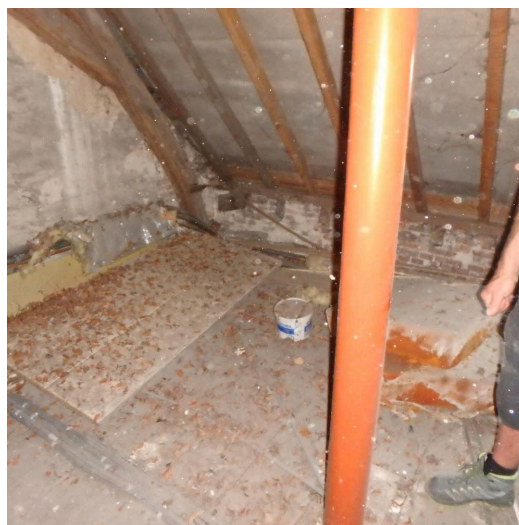
toestand Zolder [1]: de zolder is vervuild.  
Zolder [3]: de zolder is niet toegankelijk voor controle.  
Dit heeft onveilige arbeidsomstandigheden tot gevolg, kan brandgevaarlijk zijn, vormt een potentiële aantrekkingspool voor houtborende en andere insecten en verhindert een goede controle van de bouwdelen.  
gerelateerde adviezen A2022/09 | Zolder [3]: maak de zolder vlot en veilig toegankelijk voor onderhoud en inspectie.OK  
prioriteit 1-3 jaar  
frequentie Eenmalig  
uit te voeren door In eigen beheer

*zolder [1]: de zolder is vervuild*

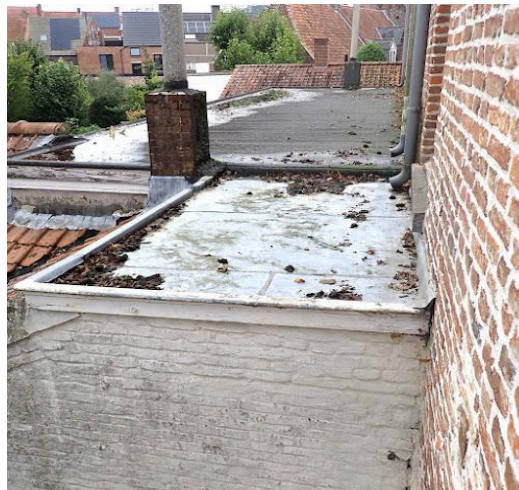
dak [2]: vezelcementen schoorsteenpijp is asbesthoudend

## A2025/06 Maak een asbestinventaris op en neem gepaste maatregelen.

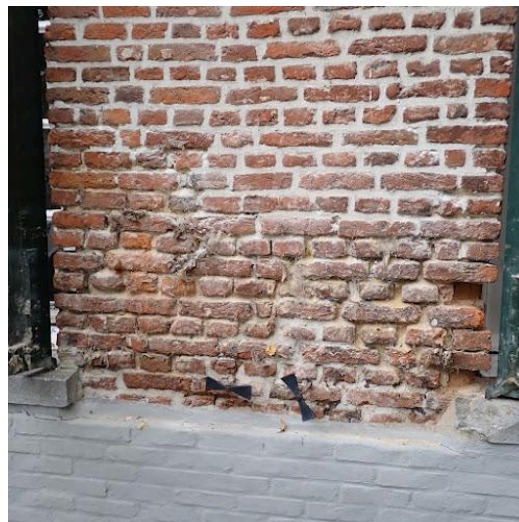
| toestand | <p>Vleugel [1]-zuid: zones voegwerk zijn uitgespoeld. De bakstenen plint scheurt los van de gevel, staat bol en klinkt hol.</p> <p>Vleugel [3]: een deel van de gevel is met pvc afgewerkt waardoor het achterliggende metselwerk niet zichtbaar is.</p> <p>De noordelijke gevel vertoont sterke scheurvorming. Stenen liggen los en vallen weg.</p> <p>De westelijke gevel vertoont scheurvorming. Boven de buitendeur is het steenwerk verzakt en onderaan de deur vallen de stenen uit de gevel. Het voegwerk is beperkt uitgespoeld. De vleugel is verzwakt waardoor de stabiliteit niet optimaal is.</p> <p>Vleugel [4]: de scheidingsmuren vertonen zettingsscheuren. De westelijke scheidingsmuur vertoont sterke scheurvorming.</p> <p>Vermoedelijk ontbreekt aan de oostzijde een strijk balk. Het roestige muuranker in de achtergevel is nog zichtbaar.</p> <p>Gezien de opening tussen de vloer en de achtergevel buikt deze uit. Dit is het gevolg van gebreken aan het dak en de dakstructuur.</p> <p>Plaatselijk is het voegwerk van de zuidelijke gevel uitgespoeld. De noordgevel is aan de buitenzijde voor ons niet toegankelijk.</p> <p>Vleugel [5]: het baksteenmetselwerk is plaatselijk beschadigd. Enkele stenen liggen los.</p> |

vleugel [1]-zuid: uitgespoeld voegwerk

| toelichting advies | <p>Herstel houdt o.a. in:</p> <ul style="list-style-type: none"><li>- verwijder de PVC afwerking;</li><li>- achterhaal de oorzaak van de scheurvorming en herstel deze;</li><li>- vervang sterk verweerde, gebroken of beschadigde stenen door soortgelijke exemplaren;</li><li>- boet scheuren in en plaats eventueel lintvoegwapening;</li><li>- hermits waar nodig gevels vanop het gezonde baksteenmetselwerk terug op;</li><li>- verwijder uitgespoeld voegwerk voldoende diep en voorzichtig (min. 1,5 x breedte van de voeg);</li><li>- ontstof de voegopening en bevochtig deze;</li><li>- gebruik een voegmortel die compatibel is met de ondergrond en de originele mortel zo dicht mogelijk benadert;</li><li>- plaats een proefvlak om het resultaat goed te kunnen beoordelen en</li><li>- voeg niet onder te felle zon, bij regenweer of vrieskou.</li></ul> <p>Verder zijn van belang:</p> <ul style="list-style-type: none"><li>- gebruik geen mortels op basis van cement bij 'zacht' metselwerk en (vorst)gevoelige bak- of natuursteen! De dichte cementmortel zorgt ervoor dat het vochttransport via de stenen loopt i.p.v. door de voegen, waardoor stenen beschadigd kunnen raken door vorst of zouten.</li></ul> |

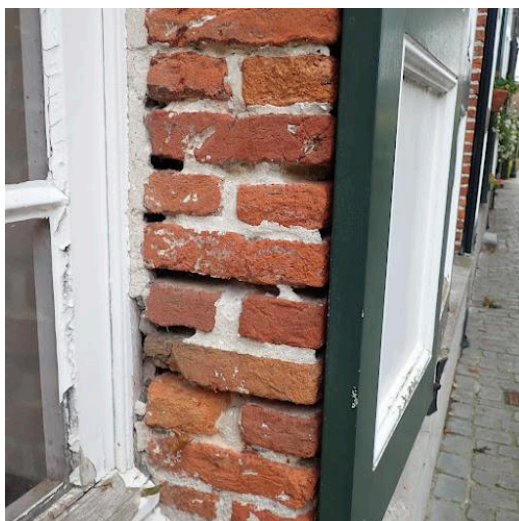
vleugel [1]-zuid: uitgespoeld voegwerk

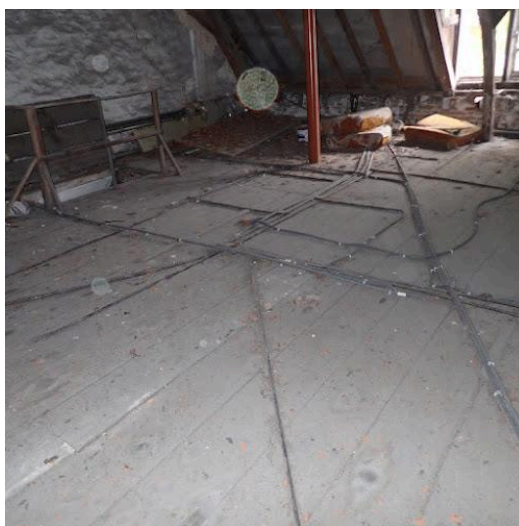
- toestand Monumentenwacht gaat niet na of de installatie goed werkt of aan de normen voldoet.  
Op zolder lopen de leidingen kriskras over de vloer. Bij verkeerde manipulatie kan dit leiden tot kortsluiting.
- toelichting advies Elke elektrische installatie moet bij elke ingebruikstelling, wijziging, verzwarend of uitbreiding door een erkend controleorganisme gekeurd worden volgens de AREI normen. Nadien moet ze om de 25 jaar opnieuw gekeurd worden.
- Als de elektrische installatie geen belangrijke wijziging heeft ondergaan, dan is er geen verplichting tot een periodieke controle, tenzij de installatie in gebruik werd genomen na 1981.
- Zie meer op <https://www.vlaanderen.be/keuring-van-uw-elektrische-installatie-arei> .
- prioriteit 1-3 jaar  
frequentie Eenmalig  
uit te voeren door Specialist

*leidingen liggen kriskras op de zoldervloer*
