# 393 BEGIJNHOFWONING NR. 11 (TURNHOUT)

## BEGIJNHOFWONING NR. 11 - CHE-ANALYSE

Opgemaakt door **ARAT architecten**

Opgemaakt te Herentals | juni 2024

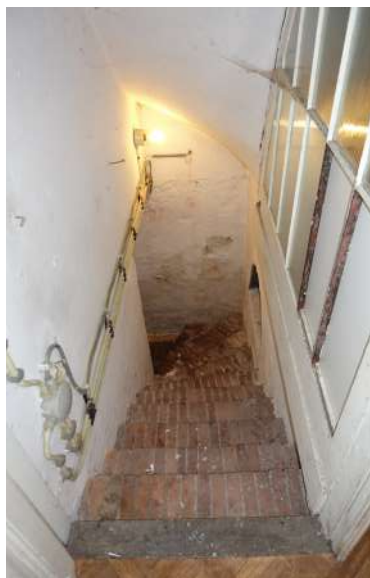
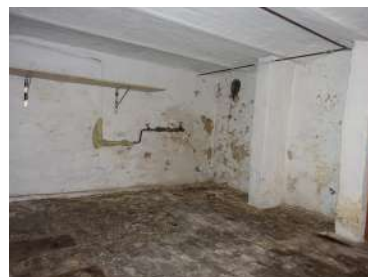
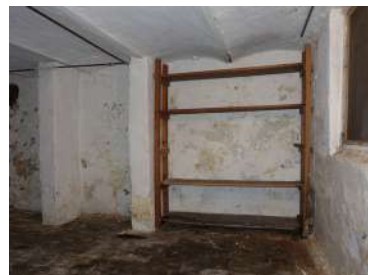
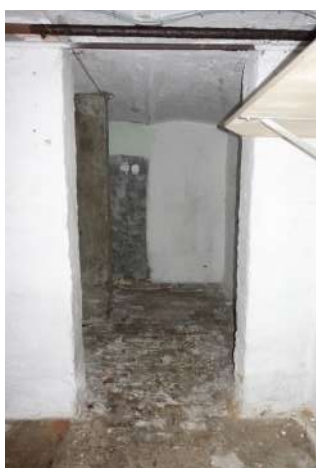
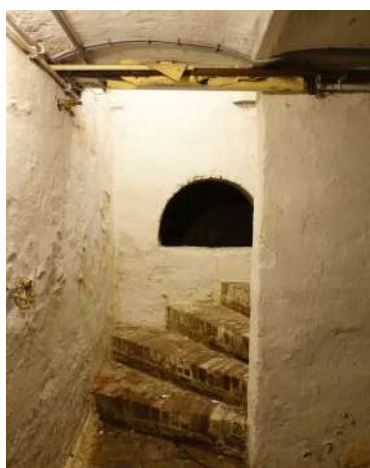
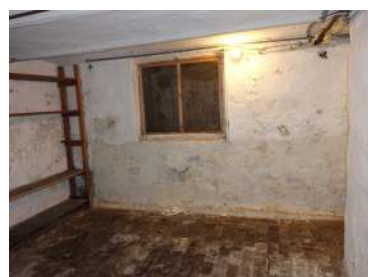
afb. 43: Kelder: huidige toestand juni 2024.

De kelderwanden zijn afgewerkt met een wit beschilderde kalkpleister, welke op enkele plaatsen loskomt ten gevolge van opstijgend vocht in de muren. In de achterse ruimtes zijn deel van de wanden gecementeerd. Naar de binnenkoer toe zit een vierkantige kelderopening waarin recent houten kader zit. In de binnenmuur tussen trap en kelder zit een gemetst boogsegment die een doorkijk geeft naar achterliggend ruimte.

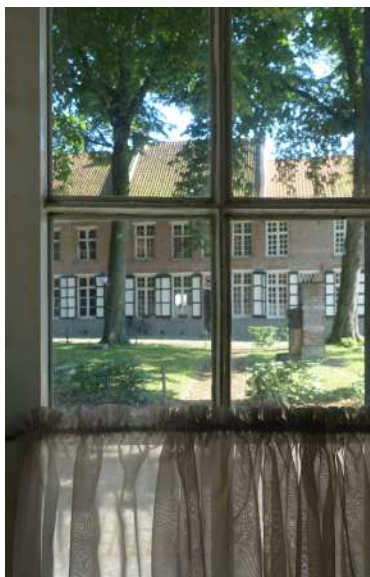
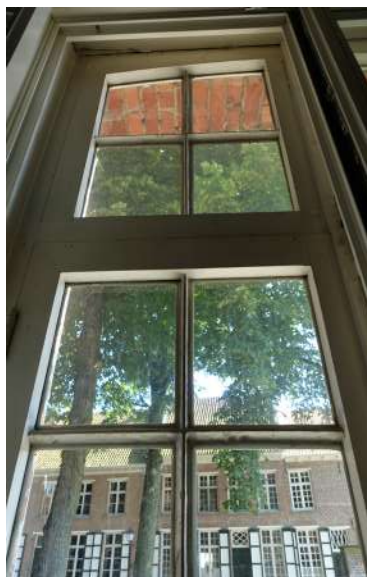
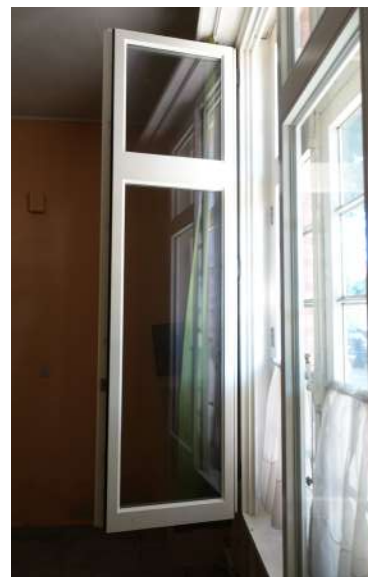
De kamers worden verlicht door twee brede vensteropeningen, ingevuld met het authentieke wit beschilderd schrijnwerk uit de originele laat 19de-eeuwse bouwphase. Het raambeslag met spanjolet is ook behouden in de voor- en achtergevel. Recent werd er een op maat gemaakt voorzetraam geplaatst, dit om het oude glas en schrijnwerk te kunnen behouden.

afb. 48: Begane grond, vertrekken 0.2: huidige toestand maart: schrijnwerk 2024.

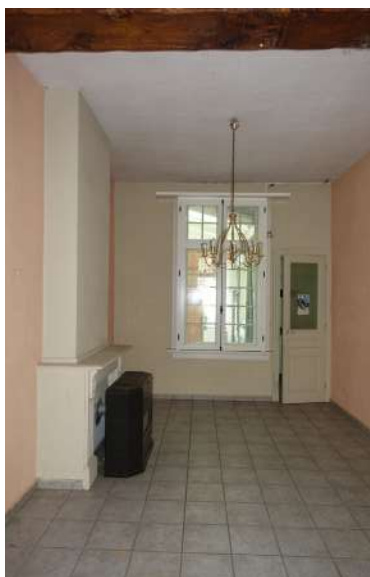
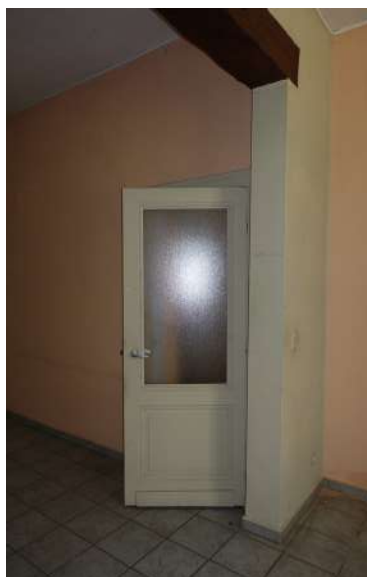
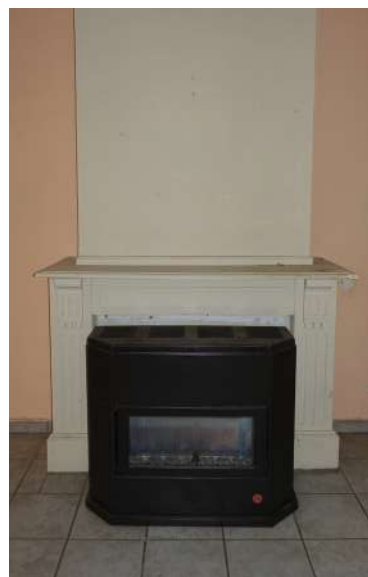
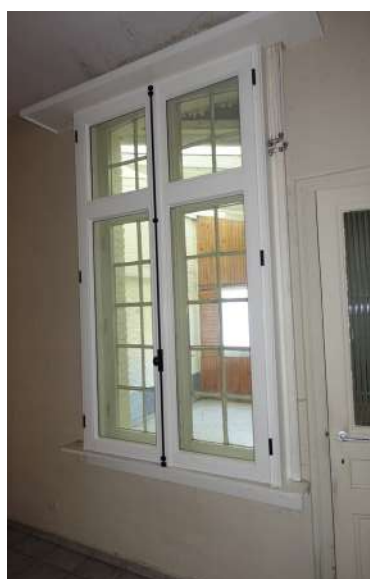
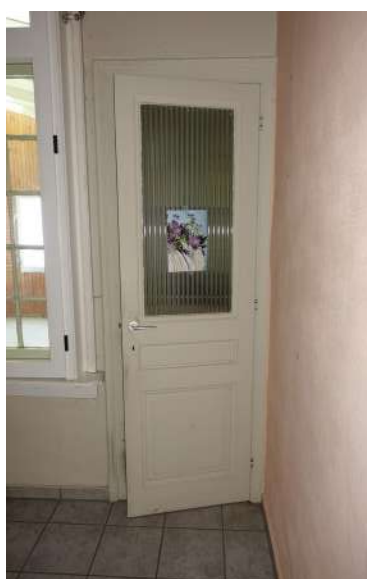
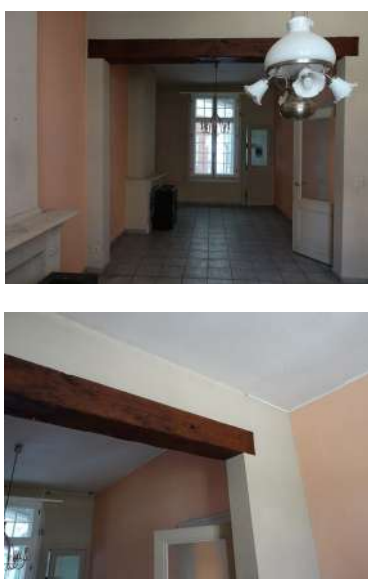
In het voorste vertrek is de binnendeur naar de hal dichtgemaakt, de opening is volledig verdwenen onder vlak bepleisterde wand. De paneeldeur in het achterste vertrek is wel behouden, het beslag werd reeds vervangen. Verder zit er nog één beglaasde deur met geribde glazen naar de aanbouw.

afb. 47: Begane grond, vertrek 0.2: huidige toestand juni 2024.

De originele (beglaasde) paneeldeuren dienen behouden te blijven. Deze voorste kamer was toegankelijk vanuit de gang (deur vermoedelijk in het midden van de wand naar analogie van woningengroep) maar deze werd dicht gemaakt. Indien men ooit opnieuw een deur wilt plaatsen moet men gebruik maken van de vroegere deuropening. Materiaaltechnisch onderzoek kan uitwijzen waar de originele deuropening lag (en mogelijk behouden is onder pleisterlaag zoals bij woning nr. 14).

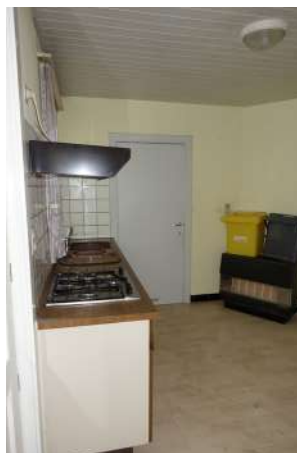
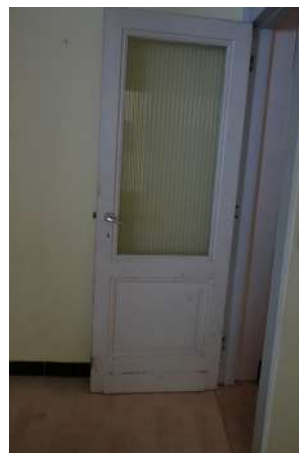
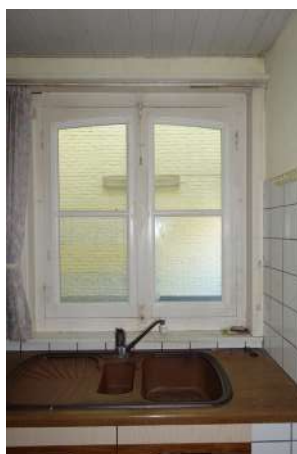
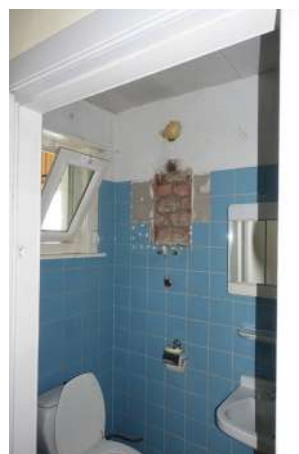
Deze aanbouw is wel oorspronkelijk (reeds terug te vinden op het plan van 1889) maar aantal van de elementen in deze keuken zijn reeds vervangen en hebben geen authentieke waarde. De keuken is een recente ingreep en heeft geen enkele historische waarde, evenals de interieurafwerking van de vloer- en plafondafwerking. De vinyl bekleding worden best vervangen met meer passende tegels. De nieuwe schildersdeur naar de toilet heeft geen erfgoedwaarde en dient niet behouden te blijven.

afb. 49: Begane grond, aanbouw: huidige toestand juni 2024..

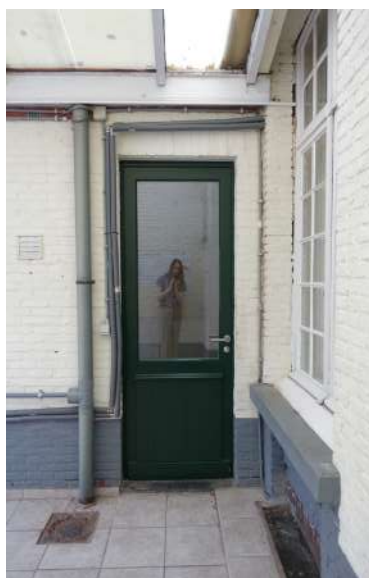
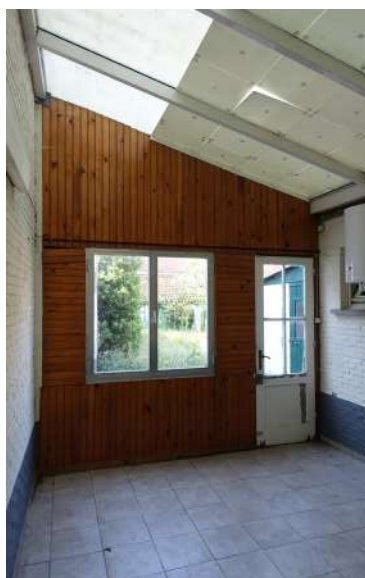
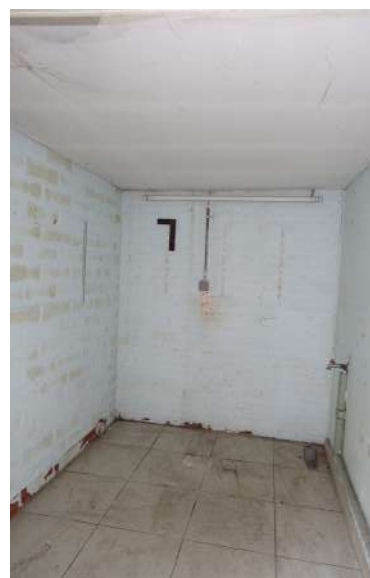
afb. 50: Begane grond, veranda en aanbouw: huidige toestand juni 2024.

De beglaasde deur naar de veranda is van recente makelarij maar ook niet storend.

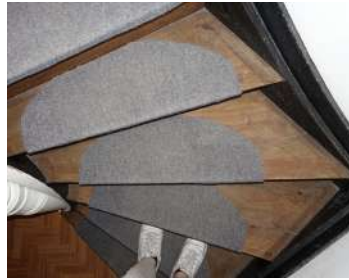
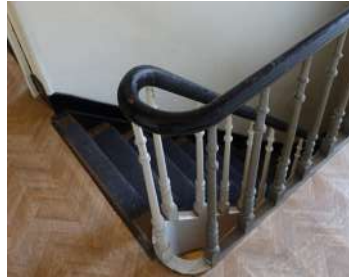
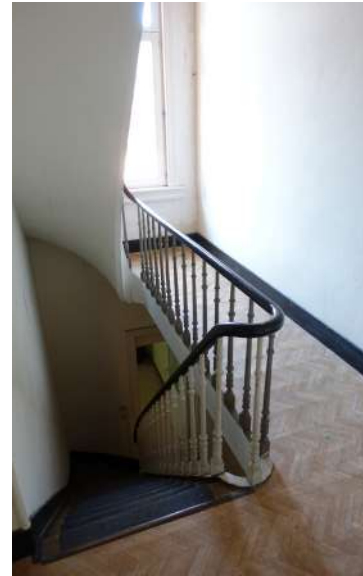
afb. 51: Verdieping: traphal bordes: huidige toestand juni 2024.

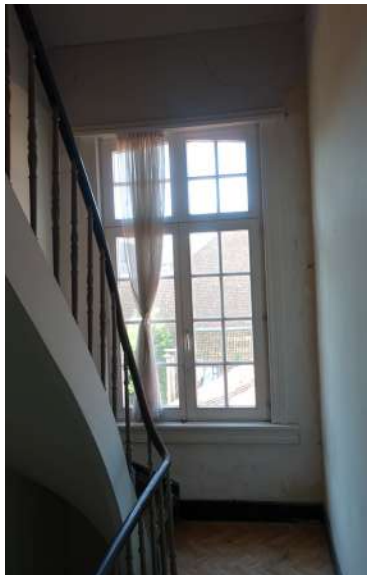
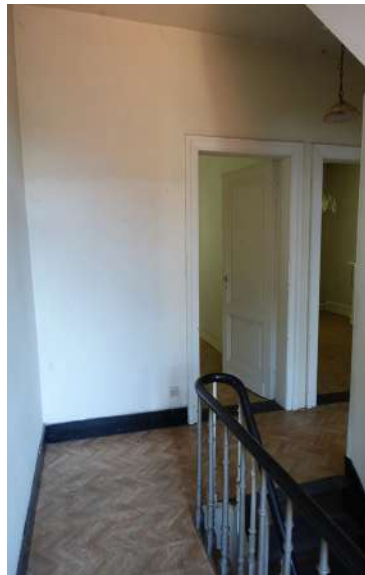
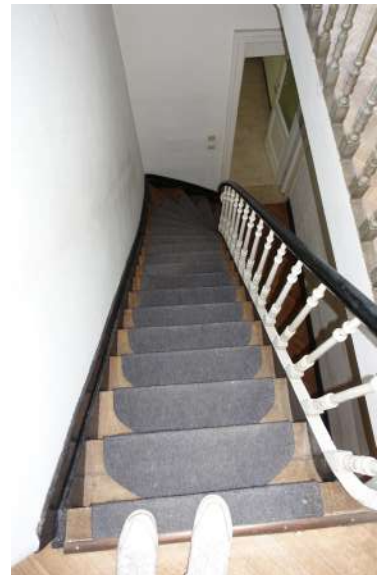
afb. 53: Verdieping: traphal 1.1: huidige toestand juni 2024.

In de hal bevinden zich drie identieke wit geschilderde paneeldeuren. De stijldeuren zijn nog origineel maar het beslag werd reeds vervangen.

Het huidige moderne deurbeslag past niet bij de originele stijldeuren. Wanneer men het deurbeslag zou vernieuwen is het belangrijk om dit te uniformiseren bij alle deuren, en bij voorkeur kiezen voor een model naar historisch model dat past bij de laat 19de-eeuwse paneeldeur.

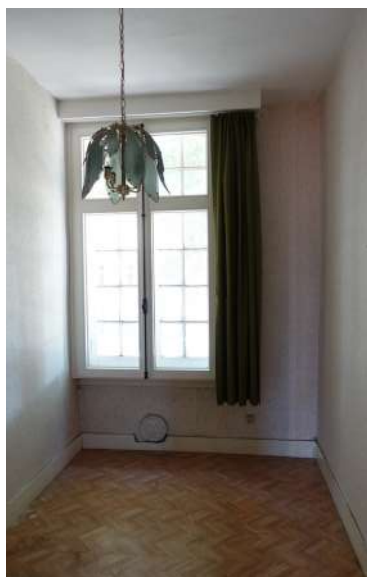
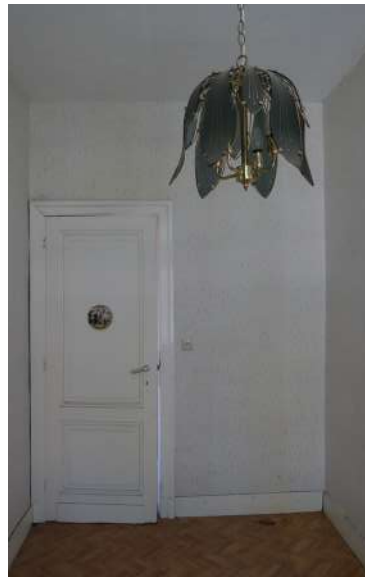
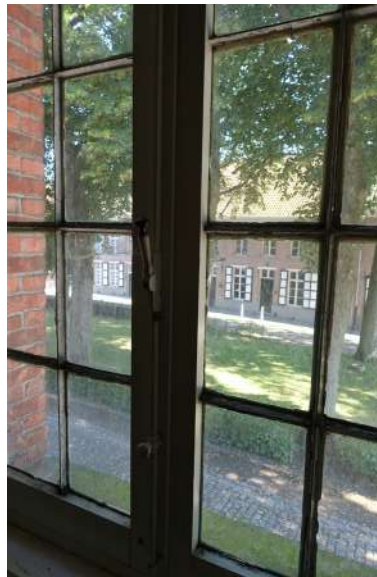
afb. 52: Verdieping: vertrek 1.2: huidige toestand juni 2024.

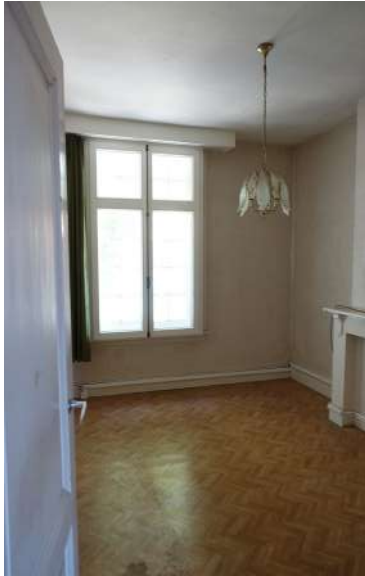
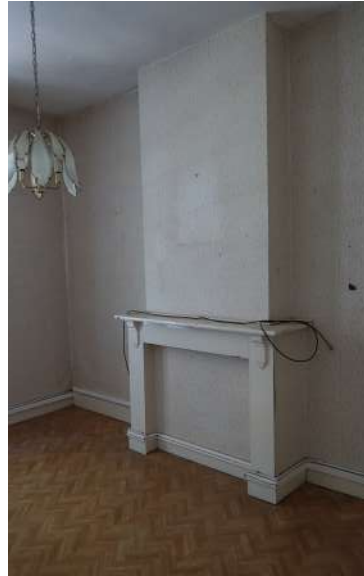
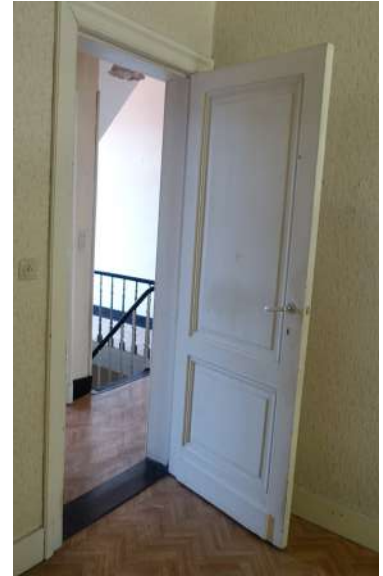
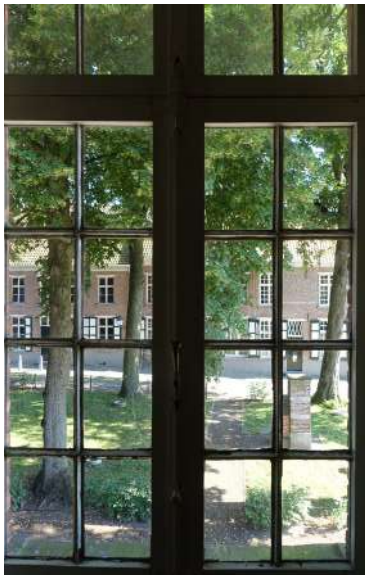
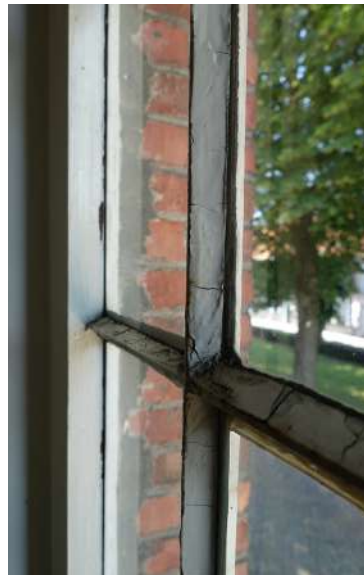
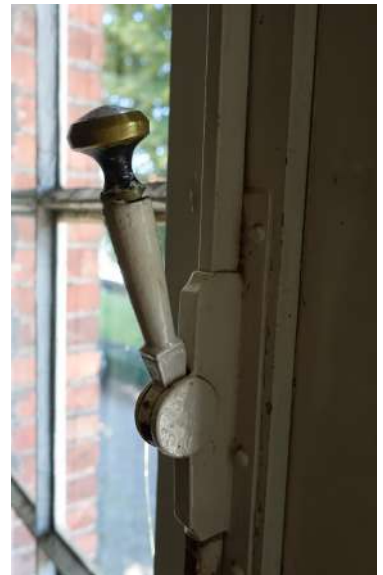
Op de bovenverdieping bevinden er zich vier vensters van hetzelfde type, een groot witgeschilderd getoogd venster met een roedeverdeling. Het schrijnwerk van de twee vensters aan de straatkant is nog origineel, en aan de binnenkant voorzien van op maat gemaakt voorzetramen. De twee vensters aan de achtergevel werden vernieuwd naar historisch model. Bij het raam kan enkel het onderste deel geopend worden. Het espanjoletslot werd vervangen met een hedendaags model. De geprofileerde omlijsting met tablet, gordijnenkast en zijdelingse omlijstingslatten zijn wel nog origineel. De twee originele vensters aan de straatkant betreffen een 19de-eeuws houten schrijnwerk dat werd ingevuld met ijzeren glasroeden. De spanjolet, scharnieren en duimen zijn nog origineel. Eveneens nog enkele ruiten zijn voorzien van authentiek getrokken beglazingen.

afb. 55: Verdieping: vertrek 1.3: huidige toestand juni 2024.

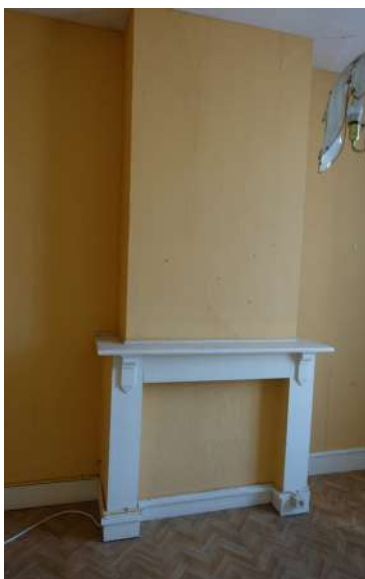
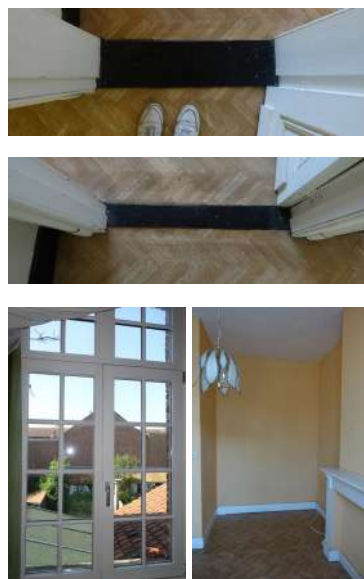
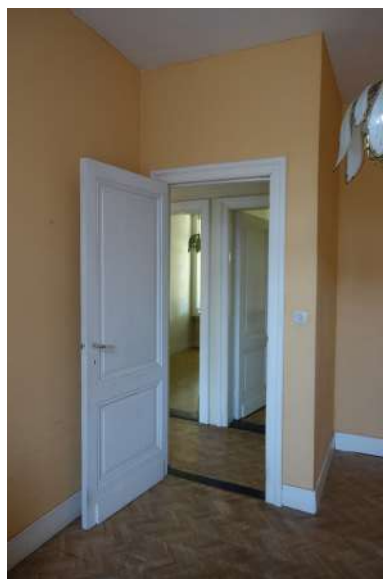
afb. 54: Verdieping: vertrek 1.4: huidige toestand juni 2024.

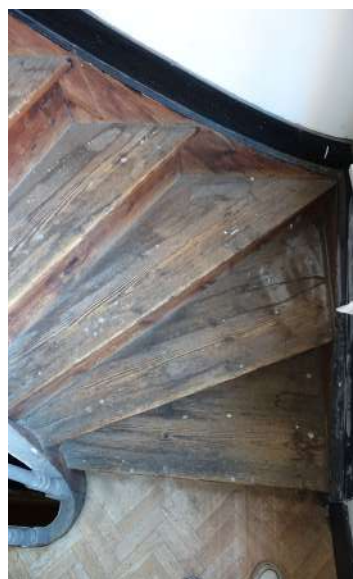
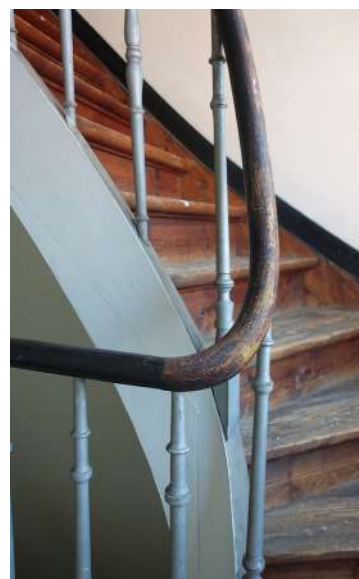
afb. 56: Verdieping: traphal bordes: huidige toestand juni 2024.

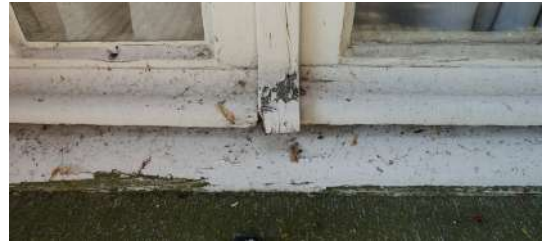
**afb. 62:** Plaatselijke afschilfering verflaag schrijnwerk: vensters en buitenluiken, voorgevel.

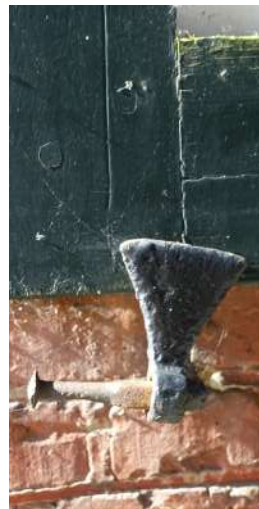
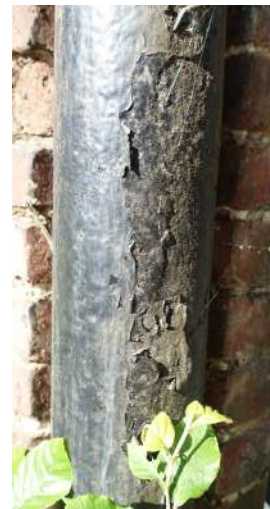
**afb. 64:** Verroeste onderdelen van ijzeren onderdelen: voetstuk regenafvoer en luikbeslag.

De metalen onderdelen, zoals het mondstuk van de regenwaterafvoer, luik- en deurbeslag en schoenschraaper zijn erg verroest en dienen een roestwerende behandeling te krijgen. Het schrijnwerk is in goede staat. Plaatselijk afschilfering van de verf, voornamelijk onderaan de vensters en aan de onderkant van de houten kroon- en daklijst. De houten kroonlijst op klossen bevindt zich algemeen in goede staat.

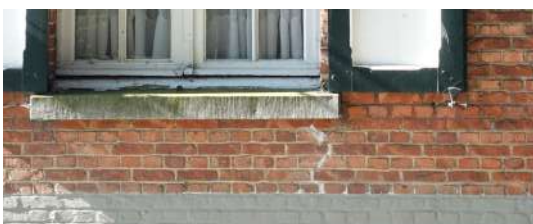
**afb. 65:** Slordig voegwerk.

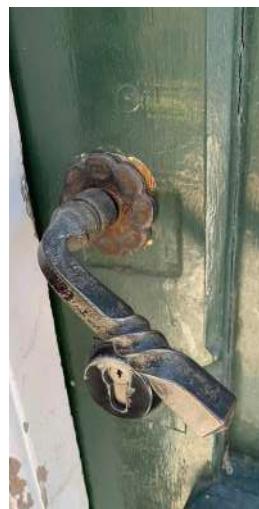
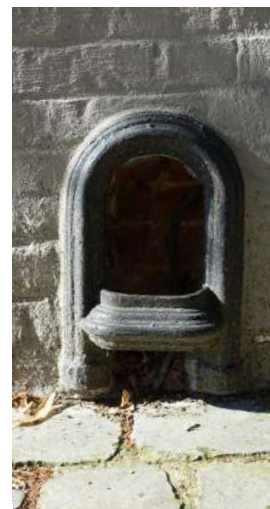
**afb. 66:** Verroeste onderdelen van ijzeren onderdelen: deurbeslag en voetschraper.

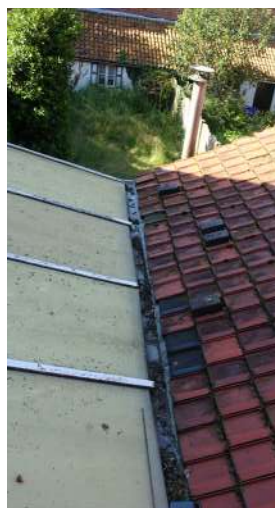
**afb. 70:** Voegwerk in cementmortel en verschaalde verflaag luik (aanbouw)

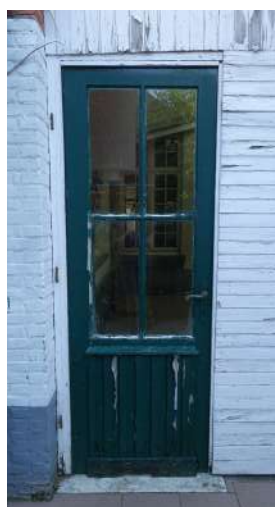
**afb. 71:** Verschaalde verflagen schrijnwerk.

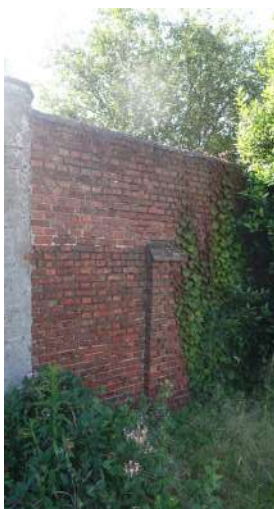
Het voegwerk van de tuinmuur is erg uitgespoeld en moet systematisch worden nagezien en hersteld. De begroeiing tegen de gevels is te verwijderen of goed te onderhouden, waarbij men zeker de voegen moet nakijken om schade ten gevolge van ingroeïende planten en wortels te voorkomen. Voor alle aanpassingswerken aan het parament dient het gebruik van te harde cementmortel vermeden te worden. De betonnen platen die dienen als tuinmuur kunnen vervangen worden met een meer passende invulling, bij voorkeur vervangen door een beukenhaag of een bakstenen tuinmuur naar historisch model.

afb. 75: Verschaalde verflagen schrijnwerk (tuinberging) en uitgespoeld voegwerk tuinmuur.

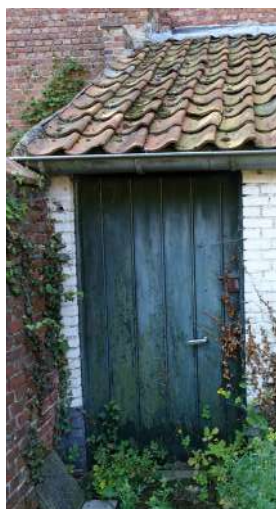
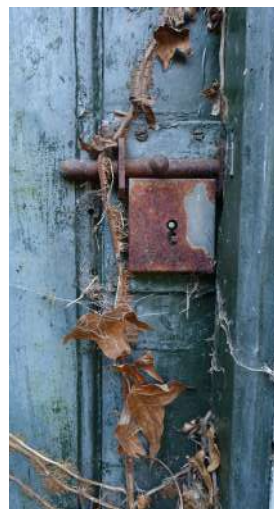
De beplantingen tegen de voorgevel (aardappelen luik is helemaal begroeid) en op het dak moeten degelijk verwijderd worden. Daarna zullen de voegen en vermoedelijk ook gedeeltelijk het metselwerk hersteld moeten worden. Het schrijnwerk moet punctueel worden nagezien en hersteld, en een herschildering van het schrijnwerk in de correcte historische kleur is aangewezen. Het schrijnwerk van de inkomdeur en luik moet worden behandeld en herschilderd in dezelfde groene kleur als de andere tuinberingen, het schrijnwerk van het venster dient haar witte kleur te behouden. Het pannendak en houten draagstructuur dient worden nagekeken en punctueel worden hersteld. Het aanplanten van woekerplanten zoals klimop is best te vermijden. Het hang en sluitwerk is erg roestig en dient roestwerende behandeling te krijgen.

afb. 76: Verschaalde verflagen schrijnwerk en roestig deurbeslag (tuinberging).

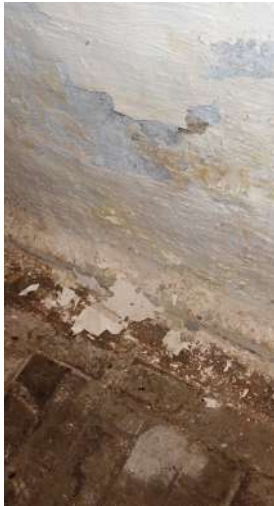
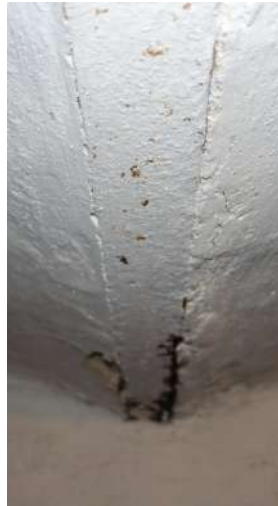
**afb. 77:** Kelder: vochtplekken, roestige ijzeren ligger en afschilferende pleisterlaag, huidige toestand 2024.

Op enkele plaatsen waar de kalkpleister los kwam ten gevolge van opstijgend vocht dient de kalkwitsellagen en bepleistering te worden hersteld. De ijzeren liggers van de troggewelven zijn mee gekalkt, deze dienen nagekeken te worden en kunnen preventief een roestwerende behandeling krijgen. Op enkele plaatsen waar de kalkwitsellaag is verdwenen, is het troggewelf reeds ingeroest.

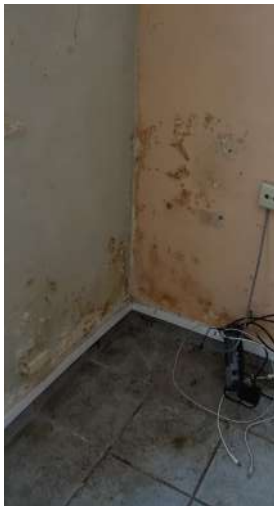
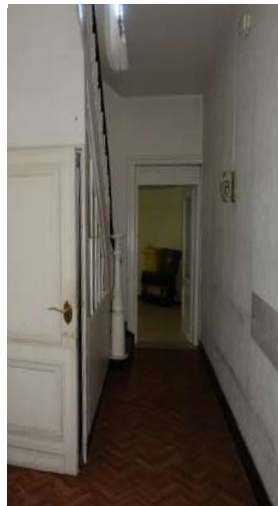
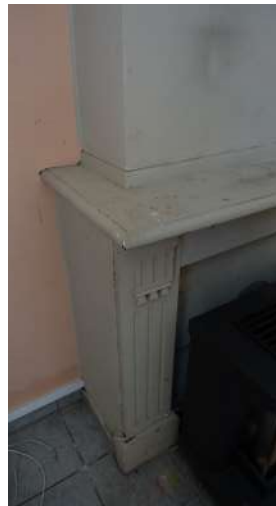
**afb. 78:** Vochtplekken, begane grond.

Op de wanden en vloeren zijn er kleurverschillen en zoutuitbloeiingen ten gevolge van capillaire aanzuiging van grond- en of oppervlaktewater merkbaar. Als gevolg van de vochtschade zijn de kalkverflagen op enkele plaatsen reeds losgekomen. Een echte waterdichte bekuiping op basis van cement is hier uit den boze: men aanvaardt best de lichte verkleuringen en de beperkte capillaire vochtinfiltratie als een onvermijdelijke karakteristiek van dergelijke oude bakstenen keldervloer. De plavuizenvloer verkeert in goede staat maar zijn bevuild met stof, kalk en moeten worden schoongemaakt.

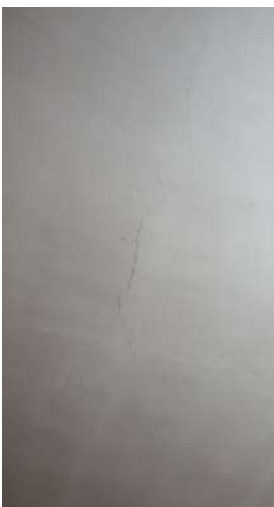
**afb. 80:** Scheuren en vochtplekken in pleisterlaag.

Er bevinden zich enkele scheuren in het vlak bepleisterde plafond, o.a. in het salon en in de slaapkamers. De scheuren dienen punctueel hersteld te worden zonder dat alle bepleistering moet worden verwijderd. De scheuren dient men te herstellen met een compatibele pleister en het schilderwerk te hernemen met een verf die compatibel is met de ondergrond. Het (authentieke) pleisterwerk moet zoveel mogelijk behouden blijven. Herstellingen moeten gebeuren met traditionele materialen en technieken.

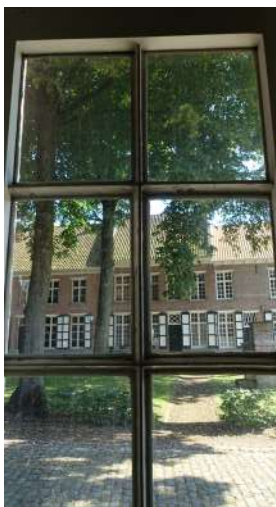
**afb. 81:** Authentiek 19de-eeuws venster met ijzeren glasroeden waarvan de witte verflaag afschilfert.

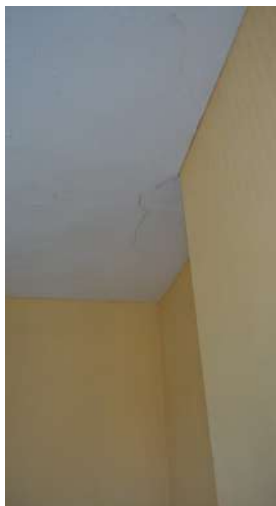
**afb. 83:** Scheuren in pleisterlagen (verdieping).

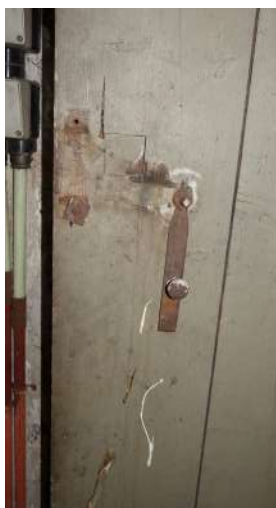
**afb. 88:** Erg roestig deurbeslag (zolder).

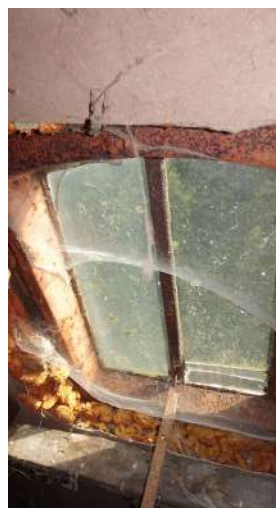
**afb. 89:** Erg roestig dakvlakvenster (zolder).

Punctueel herstel van schrijnwerk en onderhoud hang- en sluitwerk (ontroesten, schoonmaken, smeren, bijstellen,...). Het dakvlakvenster aan de voorgevel is sterk verroest en dient ontroest en behandeld te worden. Eveneens het deurbeslag van de zolderdeur dient behandeld te worden. Het schilderwerk van de houten 19de-eeuwse opgeklampte deur is plaatselijke verweerd door ouderdom.
