**Begijnhof Turnhout - Woonhuis**

Begijnhof 20  
2300 TURNHOUT

| code | rubriek element materiaal verkort advies | eenheid | indicatieve hoeveelheid | frequentie | uit te voeren door | OVERZICHT VAN DE ADVIEZEN | | | | | | | | | | | | |
|---|---|---|---|---|---|---|---|---|---|---|---|---|---|---|---|---|---|---|
| | | | | | | 13136-2024-B Begijnhof Turnhout - Woonhuis 2300 TURNHOUT | | | | | | | | | | | | |

| inspectiedata | 03/04/2024 |

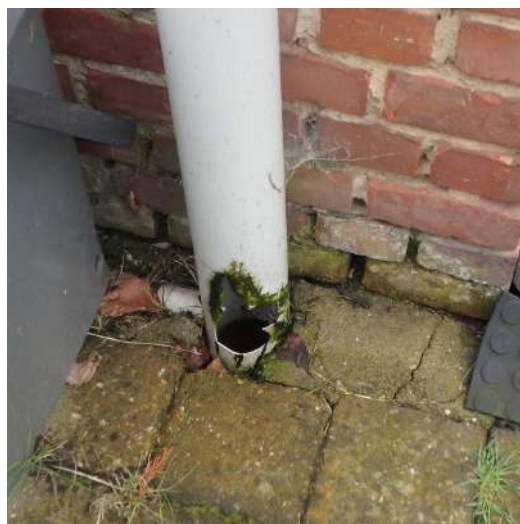
Daken [1]-tuinzijde en [2]: de afvoeren zijn lek met schade aan het achterliggende steenwerk en interieur tot gevolg.

... is onderaan lek

| code | rubriek element materiaal verkort advies | eenheid | indicatieve hoeveelheid | frequentie | uit te voeren door | OVERZICHT VAN DE ADVIEZEN | | | | | | | | | | | | |
|---|---|---|---|---|---|---|---|---|---|---|---|---|---|---|---|---|---|---|
| A2024/03 | Daken [1]-tuinzijde, [2] en [4]: vernieuw de gootbekleding en de afvoeren. | | | 1x | Dakwerker | | | x | | | | | | | | | | |

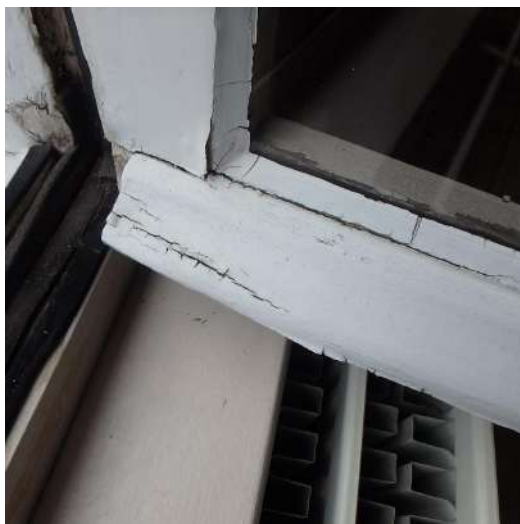
*ingerotte waterlijst*

| code | rubriek element materiaal verkort advies | eenheid | indicatieve hoeveelheid | frequentie | uit te voeren door | OVERZICHT VAN DE ADVIEZEN | | | | | | | | | | | | |
|---|---|---|---|---|---|---|---|---|---|---|---|---|---|---|---|---|---|---|
| A2024/04 | Herstel het buitenschrijnwerk. | | | 1x | Schilder<br>Schrijnwerker | | | x | | | | | | | | | | |

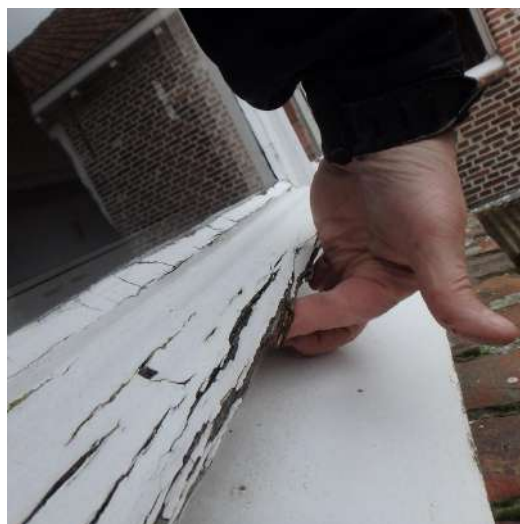
*ingerotte waterlijst*

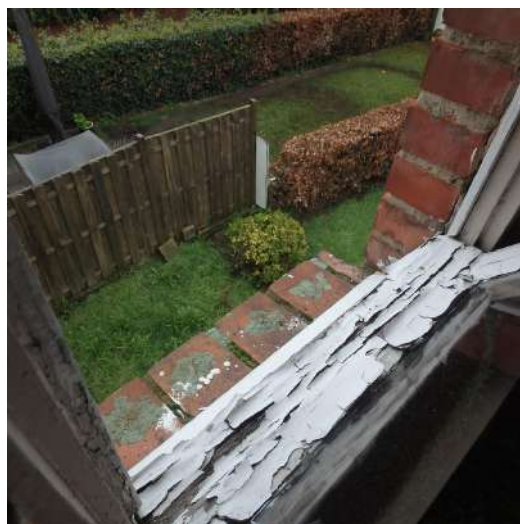
*ingerotte waterlijst*

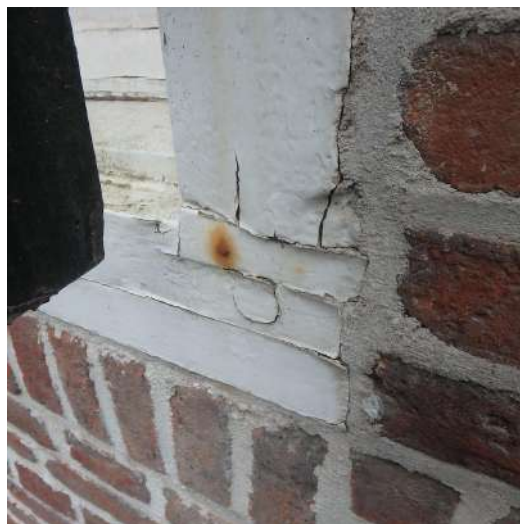
*ingerotte stijl*

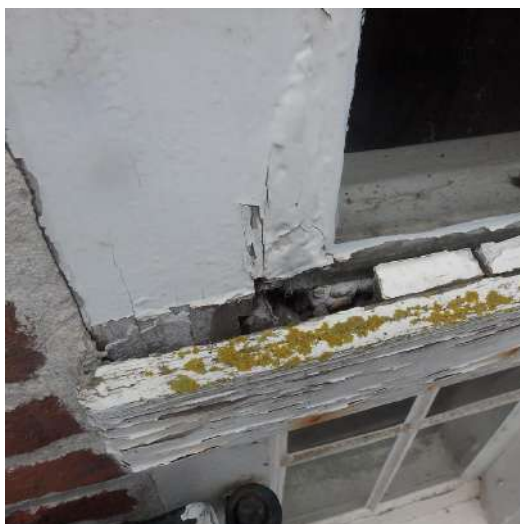
*ingerotte verbinding en voorzetregel*

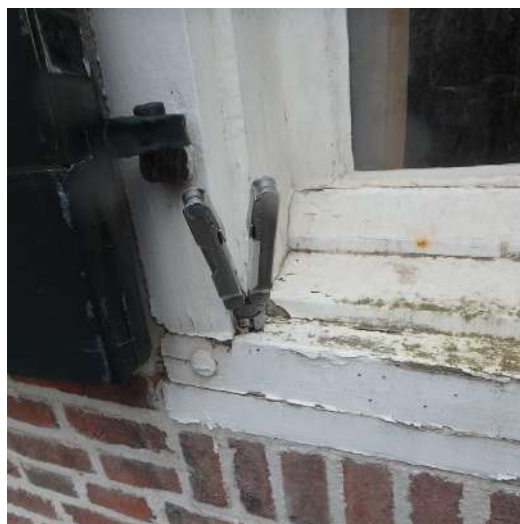
*ingerotte kader*

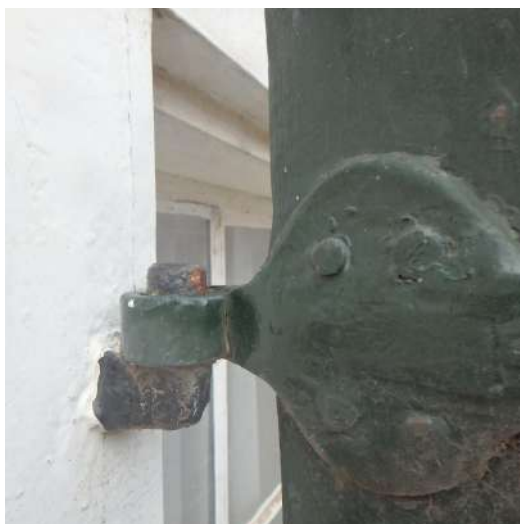
*vastgeroest luikbeslag waardoor...*

*het scharnier onder druk los komt*

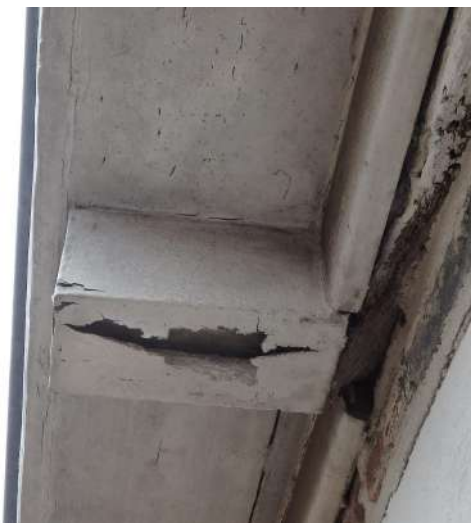
toestand Het schilderwerk van de ramen, deuren, boeiborden en kroonlijsten vertoont achterstallig onderhoud en bladdert af. De stopverf scheurt en valt plaatselijk weg. De ijzeren raamverdelingen beginnen plaatselijk te roesten.

*afbladderend schilderwerk*

gebruik een dampopen en duurzaam opgebouwd verfsysteem, zoals bv. lijnolieverf. Synthetische verven zijn vrijwel waterdicht en hebben een lage waterdampdoorlaatbaarheid waardoor ze de ondergrond hermetisch afsluiten. Bij kleine beschadigingen van deze afwerklaag kan het houtwerk rotten omdat indringend vocht geen uitweg meer vindt. Hoogglansverven zijn duurzamer dan satijn- of matte verven.

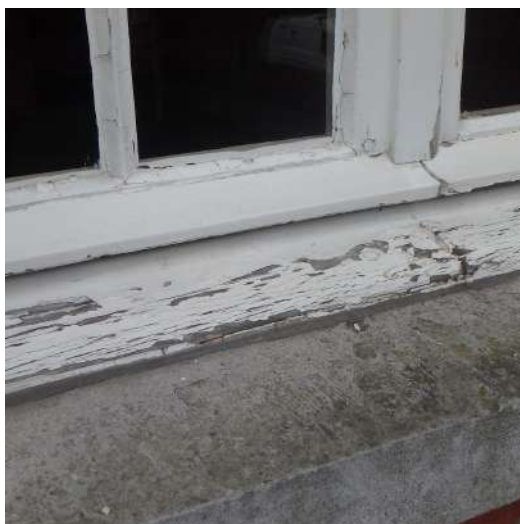
afbladderend schilderwerk

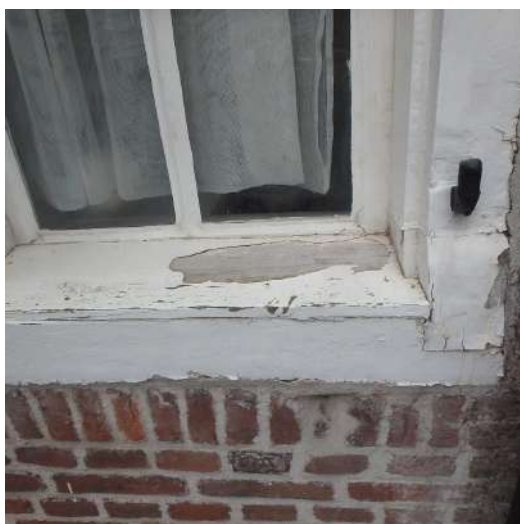
afbladderend schilderwerk

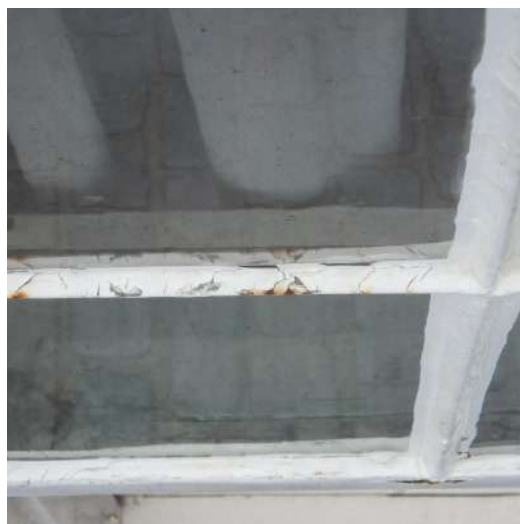
*roestige raamverdeling*

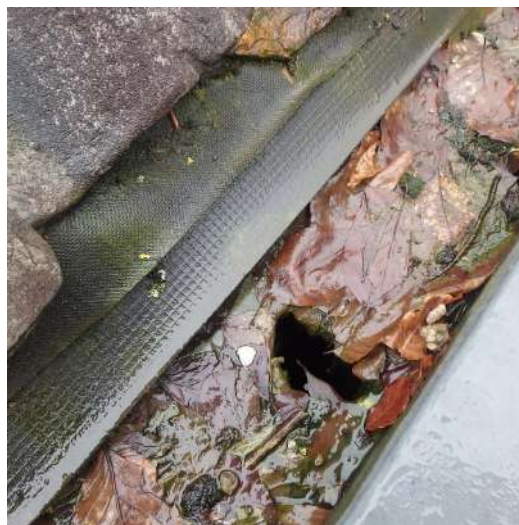
... het tapgat slibt dicht

| code | rubriek element materiaal verkort advies | eenheid | indicatieve hoeveelheid | frequentie | uit te voeren door | OVERZICHT VAN DE ADVIEZEN | | | | | | | | | | | | |
|---|---|---|---|---|---|---|---|---|---|---|---|---|---|---|---|---|---|---|
| A2024/06 | Maak de goten en daken regelmatig proper. | u | 2 | 2x/j. | Dakwerker<br>Eigenaar | xx | xx | xx | xx | xx | xx | xx | xx | xx | xx | xx | xx | xx |

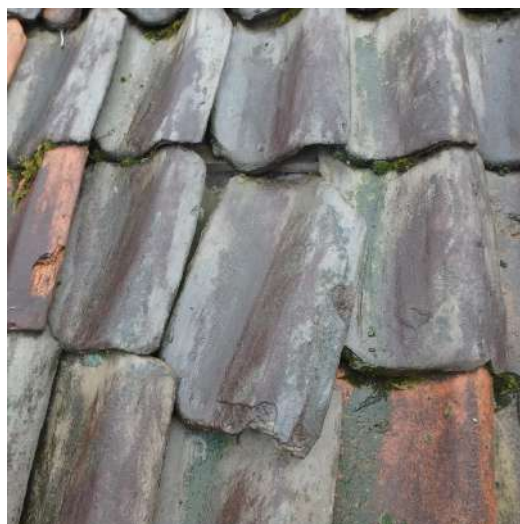
dak [1]: uitgeschoven pan

toelichting advies Dicht de lekken in afwachting tot het vervangen van de dakbedekking.

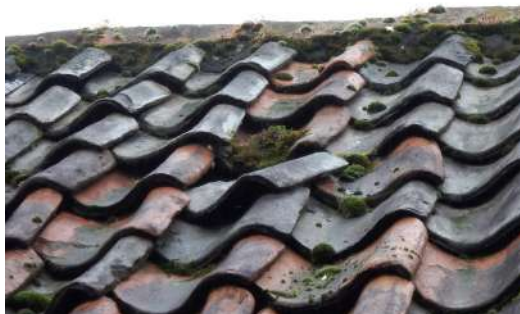
dak [1]: uitgeschoven pan

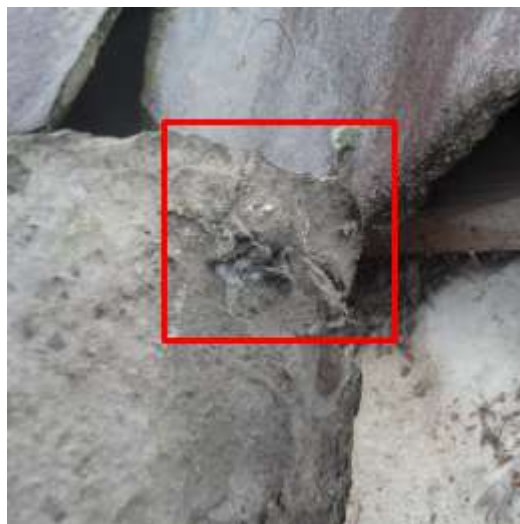
dak [1]: afgebroken neus

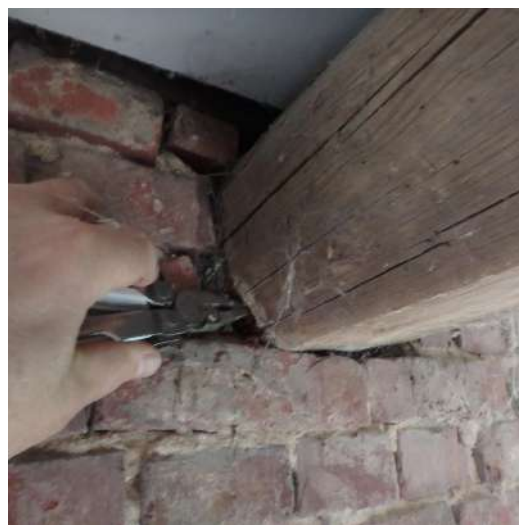
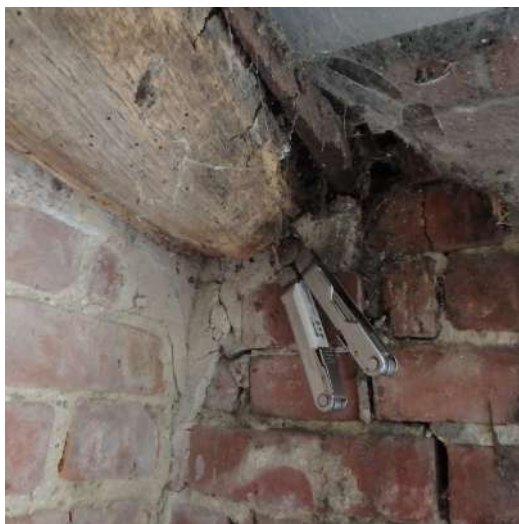
*ingerotte moerbalk*

**A2024/19 Vleugel [1]: herstel indien nodig de draagbalken van de houten vloeren.**

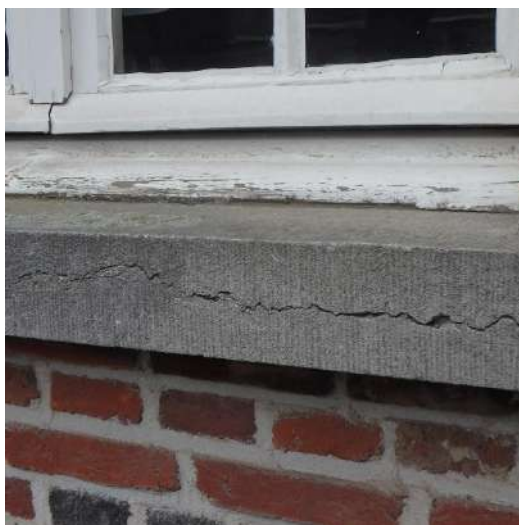
*uitgespoelde koolstofader*

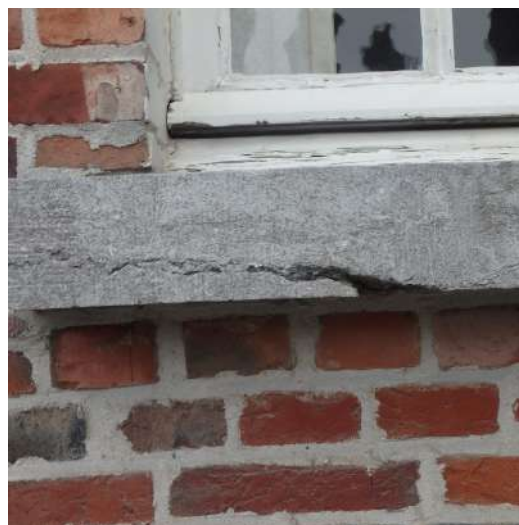
*uitgespoelde koolstofader en afgebroken stuk*

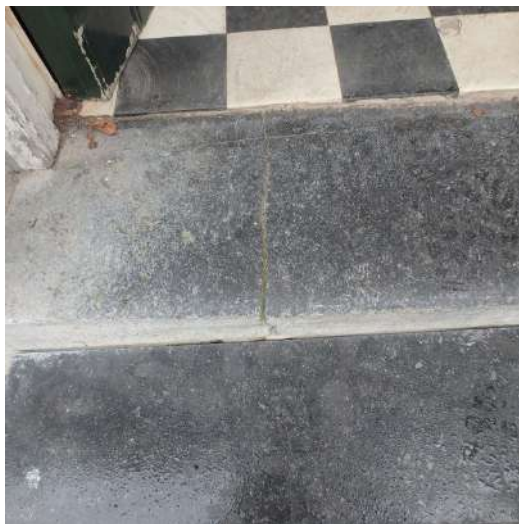
*gebroken dorpel*

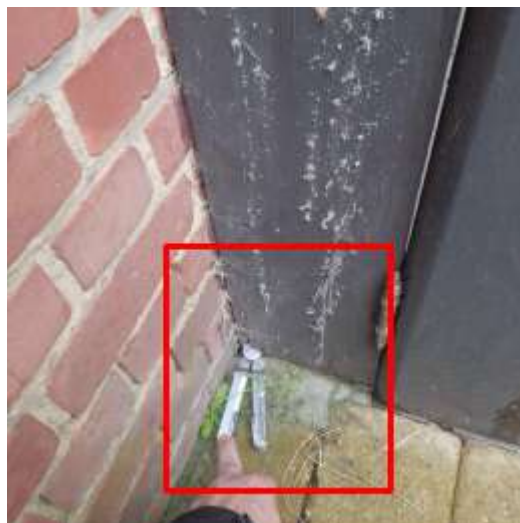
- het polyester dak is sterk verweerd;
- op het dak liggen balken, vermoedelijk tegen het opwaaien van de polyester;
- de muuraansluitingen zijn slordig uitgevoerd met bitumentape en komen los met lekken tot gevolg;
- de dakstructuur staat op enkele plaatsen nat en kan inrotten;
- de aansluiting met de afvoer van vleugel [1] is lek;
- de pvc goot is niet duurzaam;
- er hangt geen afvoer waardoor het water in de overlopende waterton opspat en het onderliggend muurwerk nat en bemost is. De voegen zullen hierdoor versneld uitspoelen en
- het kader van de veranda is onderaan ingerot waardoor er verzakkingen kunnen optreden.

*ingerotte stijl*

**A2024/22 Veranda [3]: vernieuw / supprimeer de veranda.**

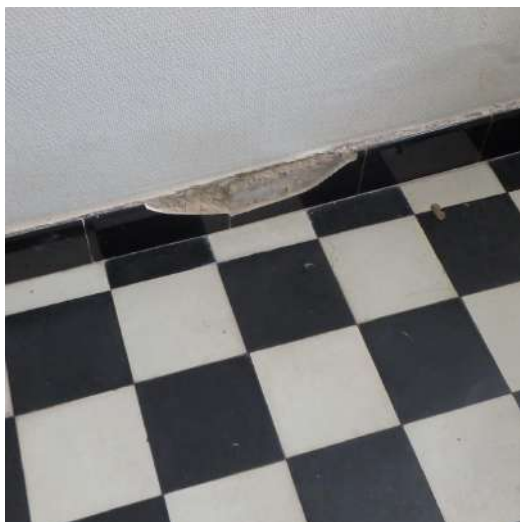
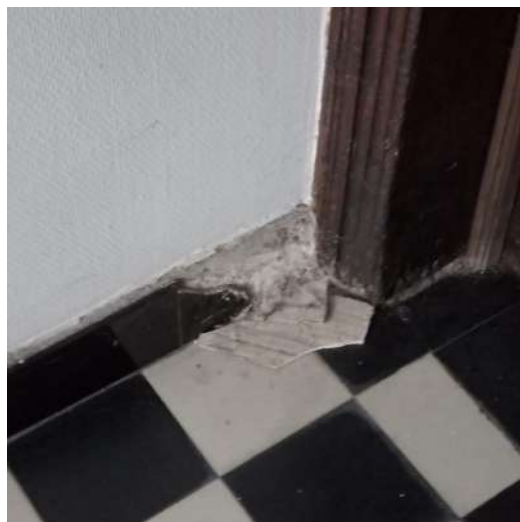
*beschadigde plint*
