**Begijnhof Turnhout - Woonhuis**

Begijnhof 75  
2300 TURNHOUT

| inspectiedata | 07/10/2025 |

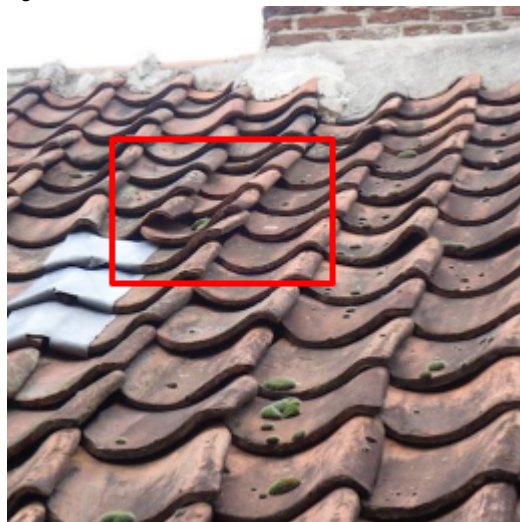
dak [1]-zuid: verschoven pan

Gezien de ernstige gebreken aan de dakconstructie, het asbest onderdak of geen onderdak kan er geopteerd worden om de daken te vernieuwen. Dan kunnen de dakstructuren vakkundig hersteld / vernieuwd worden en kan er isolatie en een onderdak geplaatst worden. De goede pannen kunnen gerecupereerd worden en aangevuld worden met soortgelijke pannen. De muuraansluitingen kunnen duurzaam aanwerken met bv. loodslabben of een compatibele kalkmortel.

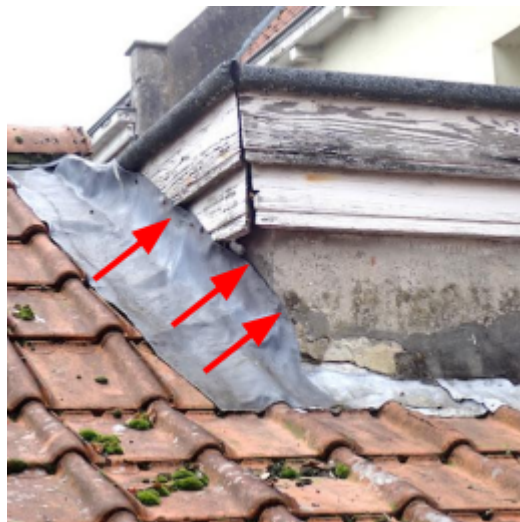
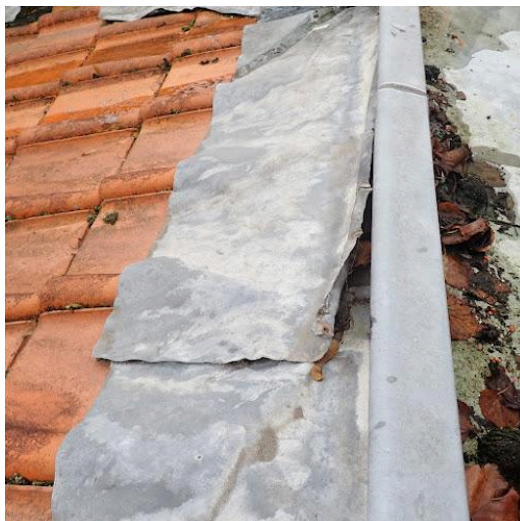
Dak [3]: de pannen zijn gelijkaardig als bij dak [1]-noord. Aan de noordzijde wordt een rij pannen opgedrukt omdat de gevelstenen hoger liggen dan de pannen. De lood- en zinkaansluitingen zijn sterk verweerd, slordig geplaatst of aangewerkt met kit, plaatselijk ingescheurd of koud opgetrokken en komen beperkt los.

dak [3]: de loodslabben zijn koud opgetrokken en ...

... zakken uit

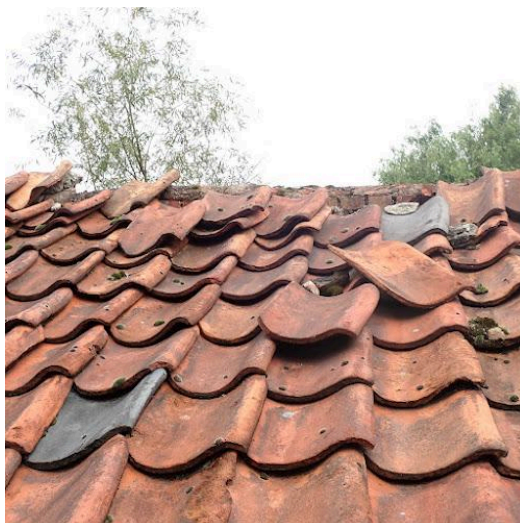
Dak [4]: weggefallen pannen

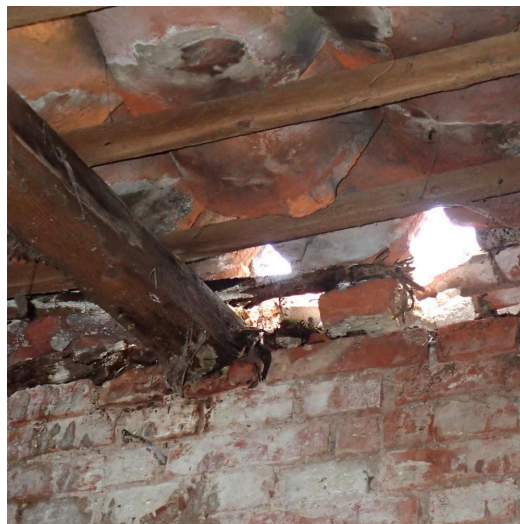
*Dak [4]: verzakte pannen door...*

*... ingerotte panlatten*

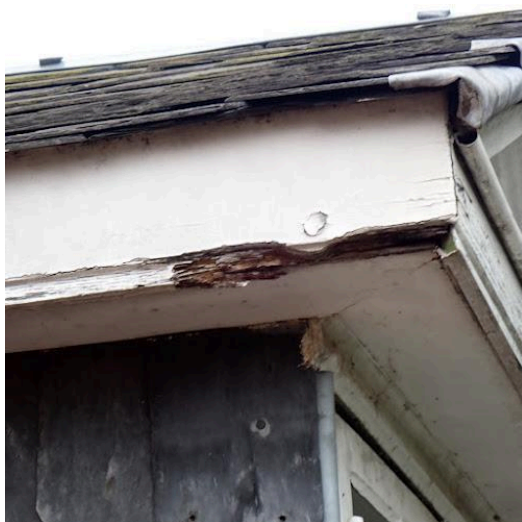
*ingerot boeibord*

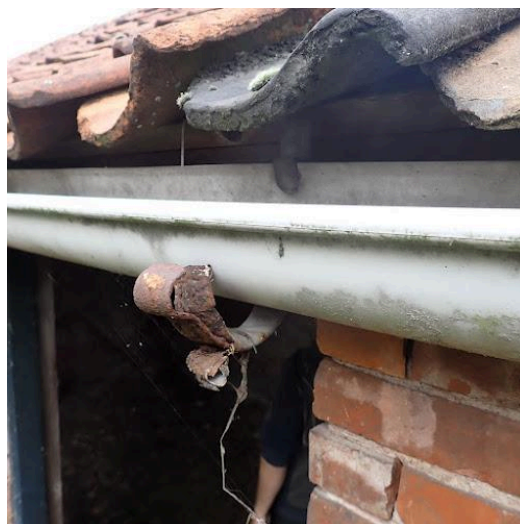
*vleugel [4]: sterk verweerde PVC goot en sterk roestige beugel*

- gebruik enkel duurzame materialen zoals zink;
- vervang de vergaarbak;
- plaats ijzeren standpijpen zo voorkom je mechanische schade;
- sluit de afvoeren aan op de riolering en plaats inspectieputjes of op een waterton;
- bereken het debiet van de afvoeren ruim en
- hou steeds rekening met elektrolyse die tussen metalen kan optreden (geen koper boven zink!).

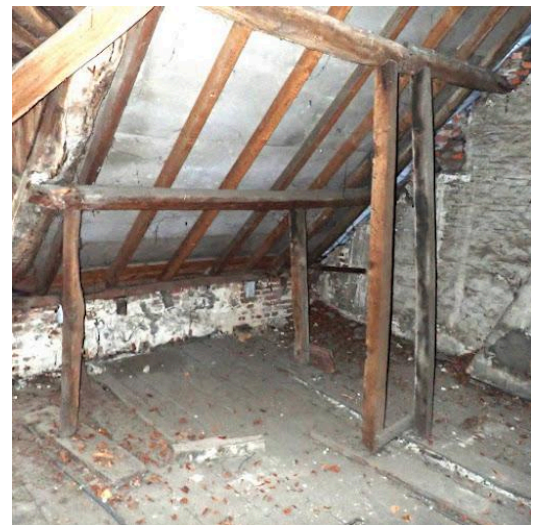
toestand Zolder [1]: de gordingen zijn zwak uitgevoerd en buigen door. Sommige zijn doorgebroken en worden ondersteund. Enkele opleggingen zijn ingerot. De muurplaat is ingerot door lekken in het dak en helt af naar buiten. Aan de noordzijde steunen de kepers niet overal op de muurplaat. Ze worden met spieën geklemd. Plaatselijk is de muurplaat actief aangetast door kleine klopkever.

*dak [1]: gordingen worden ondersteund*

**A2022/04 Daken [1], [3] en [4]: herstel de houten dakstructuren.**

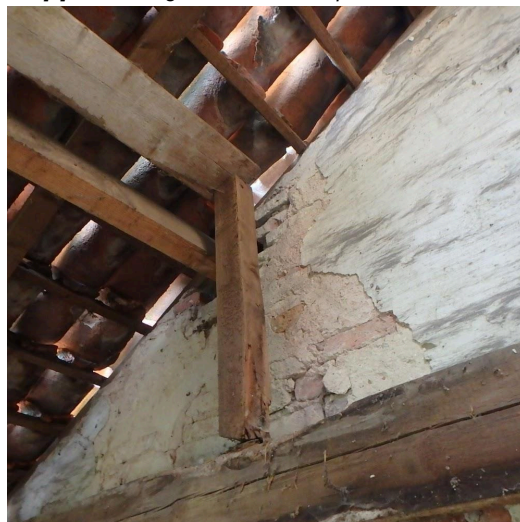
dak [4]: balk wordt ondersteund

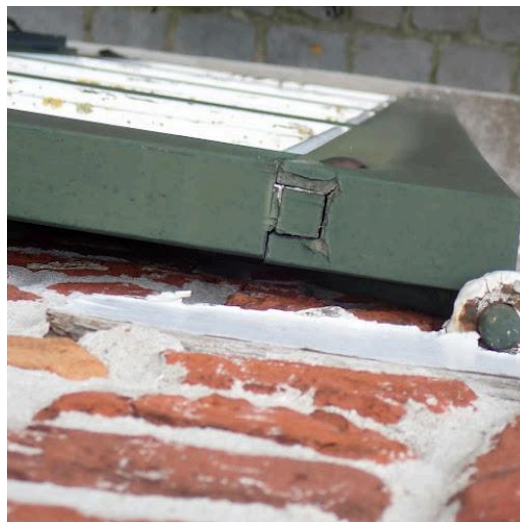
*vleugel [1]: openstaande pen en gatverbinding*

## A2025/02 Herstel het buitenschrijnwerk.

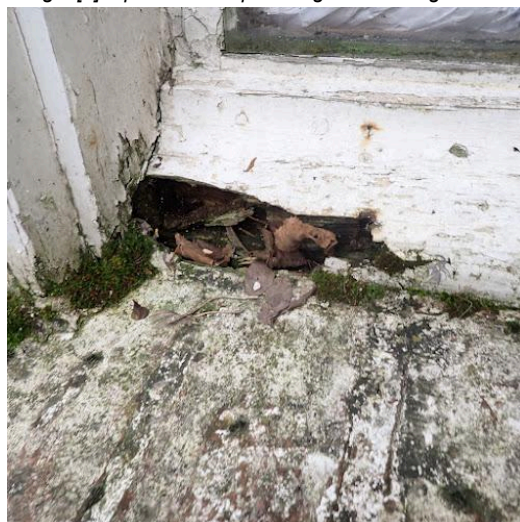
*vleugel [3]: ingerotte kozijndorpel*

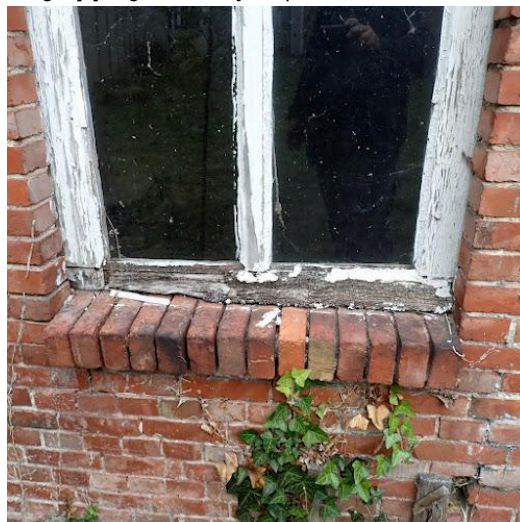
*vleugel [4]: ingerotte kozijndorpel*

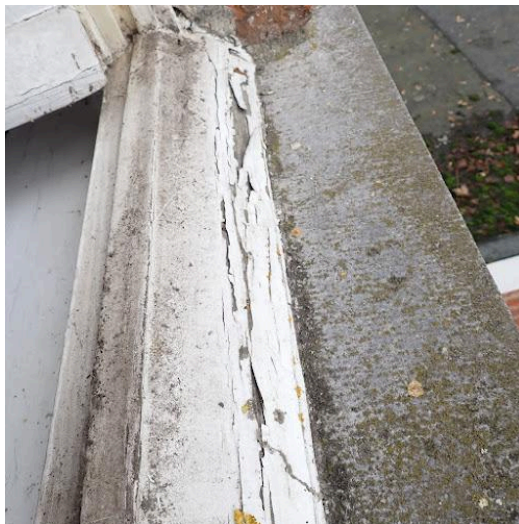
toestand Het schilderwerk verschaalt en bladdert af. Plaatselijk vertoont het blaasvorming wat doet vermoeden dat de verf niet compatibel is met de ondergrond. De stopverf scheurt en valt weg. De ijzeren raamverdelingen beginnen te roesten.

*afbladderend schilderwerk*

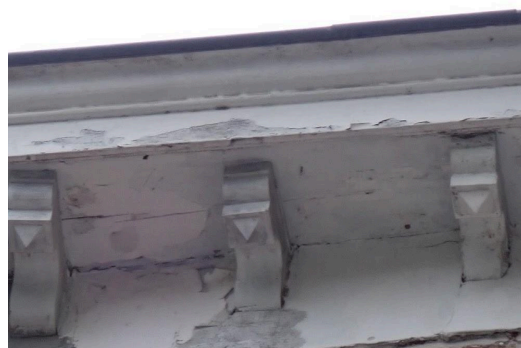
*afbladderend schilderwerk*

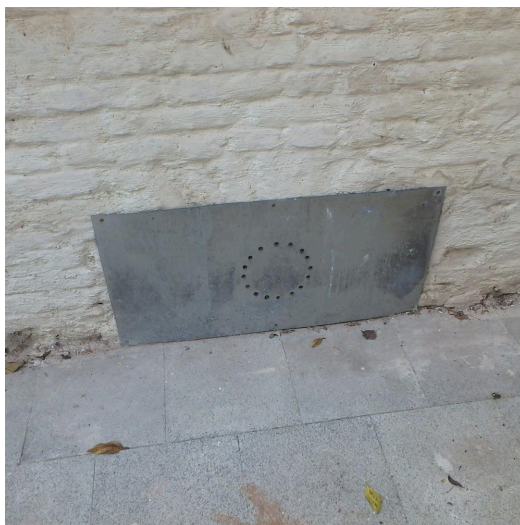
| toestand | De verluchting is niet optimaal. De kelder vertoont vochtsporen. |

*zeer beperkte verluchting*

| toelichting advies | De vochthuishouding verbeteren houdt o.a. in: <ul style="list-style-type: none"><li>- voorzie een goede permanente verluchting , bv. door de kelderramen permanent open te zetten.</li></ul> Verder zijn o.a. van belang: <ul style="list-style-type: none"><li>- vermijd de opslag van bederfbare materialen en</li><li>- plaats hout en karton nooit rechtstreeks op de vochtige keldervloer maar verwijder deze bij voorkeur en gebruik bv. kunststof paletten.</li></ul> |

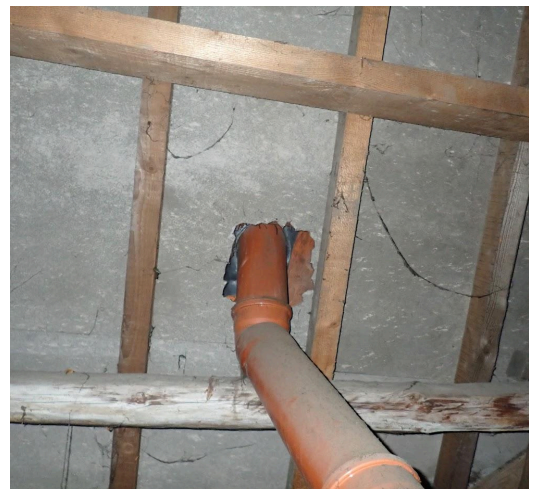
dak [2]: vezelcementen schoorsteenpijp is asbesthoudend

## A2025/06 Maak een asbestinventaris op en neem gepaste maatregelen.

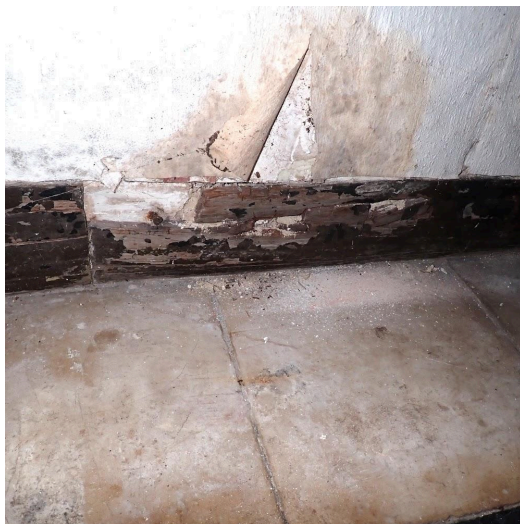
*plint door houtzwam aangetast*

**A2025/08 Vleugel [1]-gelijkvloers: vervang de door zwam aangetaste plint.**

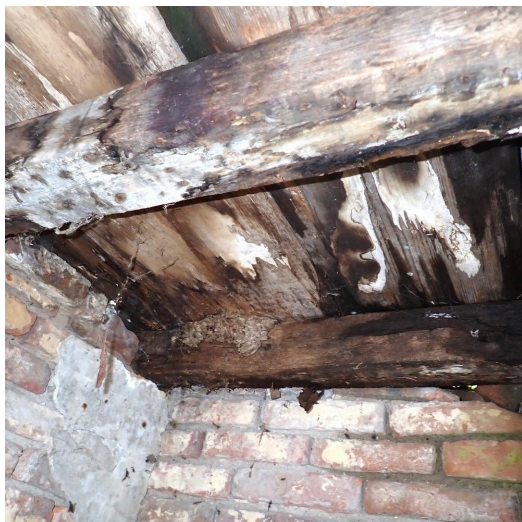
*dak [5]: nat en ingerotte dakstructuur*

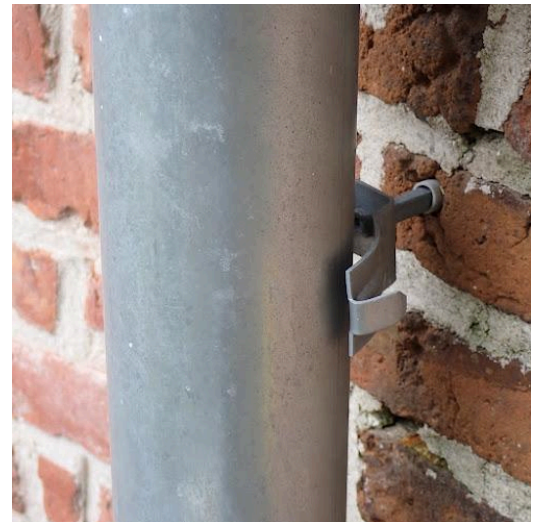
toestand De sluiting van een bevestigingsbeugel is weggefallen waardoor de afvoer kan uitzakken.  
prioriteit 1-3 jaar  
frequentie Eenmalig  
uit te voeren door Dakwerker

*weggefallen sluiting*

| A2022/16 | Dak [1]-zuid: herstel de bevestigingsbeugel van de afvoer. | | | 1x | Dakwerker | | | x | | | | | | | | | |

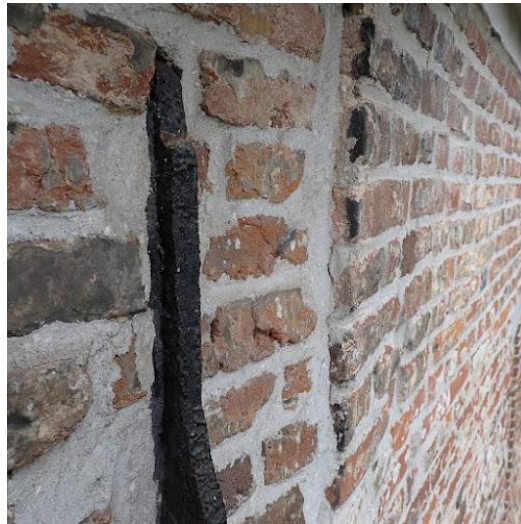
- toestand Het schilderwerk van de muurankers begint te verschrompelen. Sommige zijn roestig.
- toelichting advies Schilderen voordat roestvorming optreedt, vereenvoudigt het werk aanzienlijk!
- meer informatie [ijzeren buitenelementen onderhouden \(2020 - OF 0.5\).pdf](#)
- prioriteit 1-3 jaar
- frequentie Vijfjaarlijks
- uit te voeren door Eigenaar/beheerder | Schilder

*vleugel [1]: de verf verschrompelt met beginnende roestvorming*

## **A2025/10 Schilder de ijzeren delen regelmatig.**

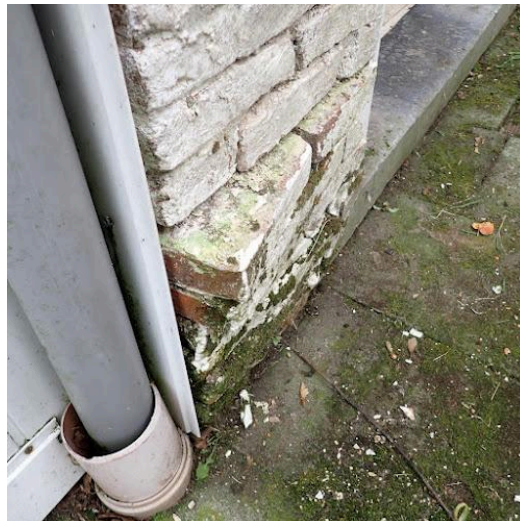
*vleugel [3]-west: losliggende stenen vallen weg*

| toelichting advies | <p>Herstel houdt o.a. in:</p> <ul style="list-style-type: none"><li>- verwijder de PVC afwerking;</li><li>- achterhaal de oorzaak van de scheurvorming en herstel deze;</li><li>- vervang sterk verweerde, gebroken of beschadigde stenen door soortgelijke exemplaren;</li><li>- boet scheuren in en plaats eventueel lintvoegwapening;</li><li>- hermits waar nodig gevels vanop het gezonde baksteenmetselwerk terug op;</li><li>- verwijder uitgespoeld voegwerk voldoende diep en voorzichtig (min. 1,5 x breedte van de voeg);</li><li>- ontstof de voegopening en bevochtig deze;</li><li>- gebruik een voegmortel die compatibel is met de ondergrond en de originele mortel zo dicht mogelijk benadert;</li><li>- plaats een proefvlak om het resultaat goed te kunnen beoordelen en</li><li>- voeg niet onder te felle zon, bij regenweer of vrieskou.</li></ul> <p>Verder zijn van belang:</p> <ul style="list-style-type: none"><li>- gebruik geen mortels op basis van cement bij 'zacht' metselwerk en (vorst)gevoelige bak- of natuursteen! De dichte cementmortel zorgt ervoor dat het vochttransport via de stenen loopt i.p.v. door de voegen, waardoor stenen beschadigd kunnen raken door vorst of zouten.</li></ul> |

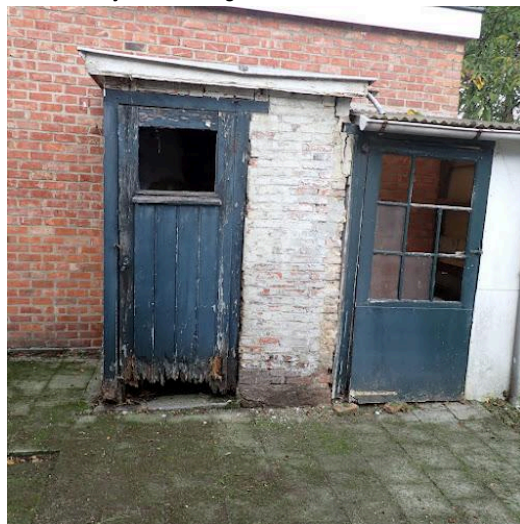
*vleugel [5]: bakstenen liggen los*

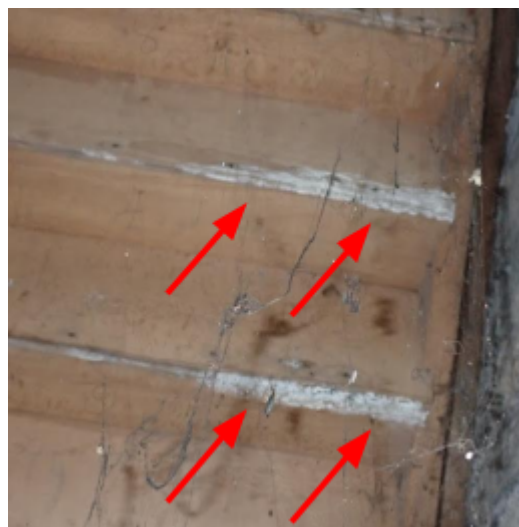
toestand De onderzijde is omslachtig via de kelder bereikbaar voor controle. De onderzijde vertoont schimmelsporen en vermoedelijk beginnende zwamvorming ten gevolge van een vochtig binnenklimaat.

*schimmelvorming en...*

## A2025/12 Interieur-gelijkvloers: herstel de houten trap.

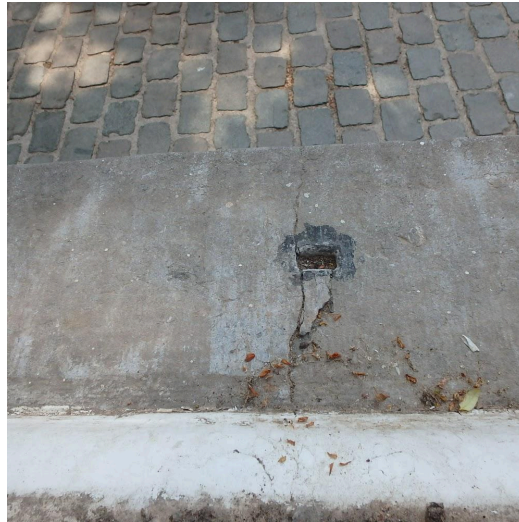
*gebroken dorpel*

| A2022/20 | Herstel de hardstenen dorpels. | | | 1x | Algemene aannemer | | | | | | | | | | x | | |

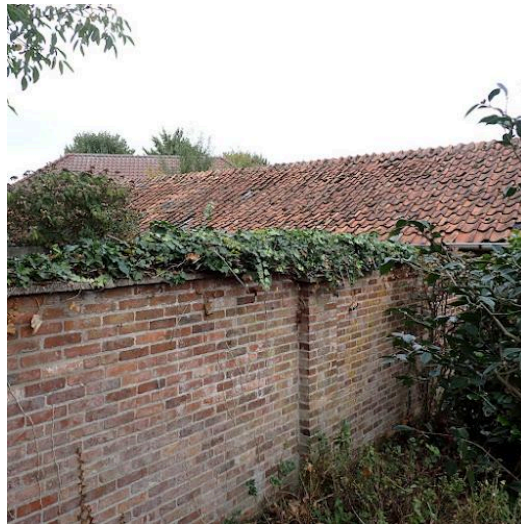
*de klimop groeit over de tuinmuur*
